TITLE: İki tohumluk mısır kurutma tesisine ait yapısal verimliliğinin karşılaştırılması

## İki tohumluk mısır kurutma tesisine ait yapısal verimliliğinin karşılaştırılması

### Comparison of structural efficiency of two seed corn drying firms

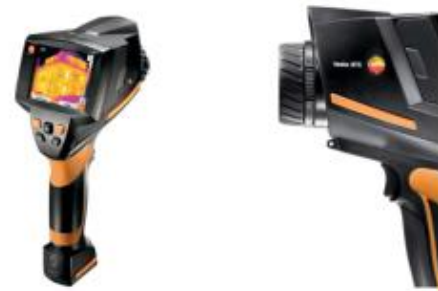
Şekil 1. Testo 875 termal kamera

Figure 1. Testo 875 thermal camera

Tesislerde meydana gelen ısı kaçaklarının belirlenmesinde Testo 875 model termal kamera kullanılmıştır (Şekil 1). Termal kameraya ait teknik özellikler Çizelge 2'de verilmiştir. Termal kamera, farklı sektörlerde kullanılan nesnelerin ve alanların sıcaklık ya da soğukluklarını ölçebilen bir cihazdır. Çıplak gözle görülemeyecek sorunların tespitinde bu cihaz imkân sağlamaktadır. Cihaz objelerden yayılan ısı enerjisi ölçmeye yarayan lenslerden ve algılayıcılardan oluşmaktadır. Cihazla doğrudan temas etmeksizin, kızılötesi dalga boyu spektrumunda sıcaklık modellerini algılanabilmektedir. Görüntüleme yöntemi olarak gözle görülmeyen ısı (infrared) (IR) enerjisi (ısıyı) esas alan ve görüntünün genel yapısı ısı enerjisiye göre oluşmuş renklerle şekillerle belirleyen sistemdir (Çalışan ve Türkoğlu 2011). Termal kamera ile enerji kayıplarına yol açan izolasyonu zayıf yerler görülmekte, yeni yapıların kalitesini denetlemekte ve kontrol edilmektedir. Binalarda hava kaçaklarını tespit ederek ve onarım masraflarının asgariye inmesini sağlar. Ayrıca, küf oluşumundan şüphelenilen ve çoğu zaman tehlikeli olan yerler de tespit edilmekte ve binanın yalıtımlı olup olmadığını anlamaktadır (Flir 2012).

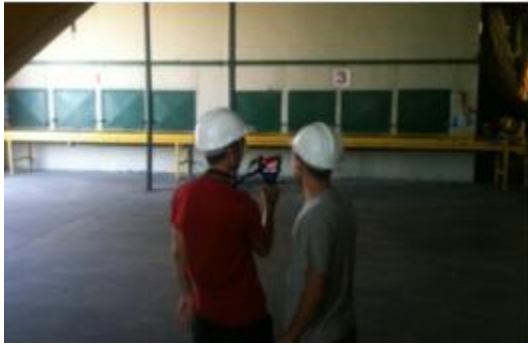
**Şekil 2.** Kurutma odasının termal görüntülenmesi

**Figure 2.** Thermal imaging process of the drying chamber

Görüntü alma işlemine başlamadan önce cihaz açık konuma getirilmiştir. Termal kamera önünde bulunan lens aracılığı ile netlik ayarı yapılmış ve kurutma binasının fotoğraflama işlemi gerçekleştirilmiştir (Şekil 2). Çekilen fotoğrafların gerçek ve termal görüntüsü yan yana olacak şekilde cihaza kaydedilmiştir. Elde edilen görüntüler cihaz ekranında incelenmiş, görüntü netliğinin yakalanıp yakalanmadığı tespit edilmiştir. Bilgisayara veri aktarımı cihaz tekrar kapalı konuma getirildikten sonra gerçekleştirilmiştir.
