TITLE: Ankara'da Hacı (Ahi) Arap Camii Üzerine Bir Restitüsyon Çalışması

## Ankara'da Hacı (Ahi) Arap Camii Üzerine Bir Restitüsyon Çalışması

## A Restitution Study on the Hacı (Ahi) Arab Mosque in Ankara

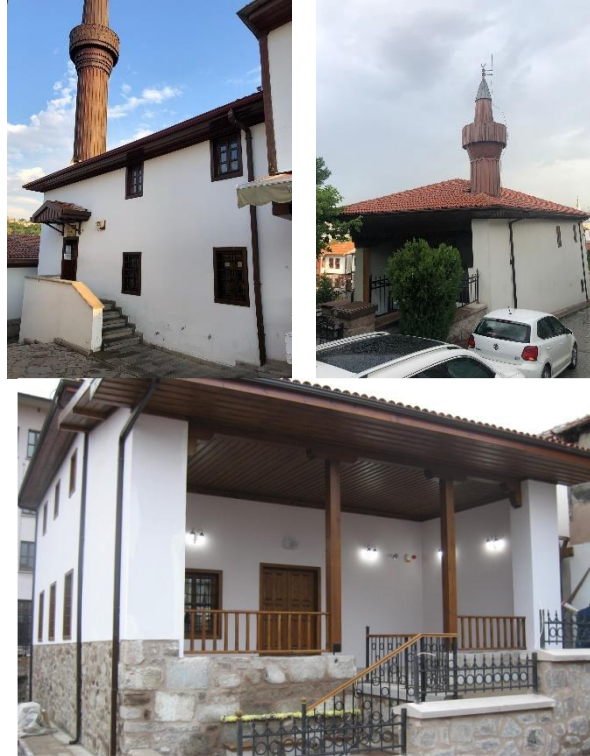
Şekil 4. Ahi Tura (13.yy), Hacı Ayvaz (15.yy) ve Balaban Mescitleri (14.yy) (Yazar arşivi)

Ankara cami ve mescitlerinin yapı malzemesi olarak taş temel üzerine genellikle kerpiç tuğlayla yapılmış beden duvarı ve beden duvarlarına yerleştirilmiş ahşap kirişlerle birlikte yapılan düz tavan üzerine kırma çatı, çatı kaplama malzemesi olarak ise alaturka kiremit kullanıldığı gözlemlenmektedir. Genellikle iki katlı olan cami ve mescitler gerek kat yüksekliği gerekse yapım tekniği açısından geleneksel Ankara evlerine sadakatini göstermektedir (Şekil 4). Bu durumla ilgili Evliya Çelebi Seyahatnamesinde "Ankara'nın kat kat yapılmış evleri kerpiçtendir. Ankara'nın kerpici meşhurdur, taş gibi sağlam ve düzgündür; öyle düzgündür ki halk arasında tertip üzere dizilmiş şeylere Engürü kerpici gibi bir kalıba dizilmiştir derler." ifadesini kullanmaktadır (Tezcan, 2011, s.151).

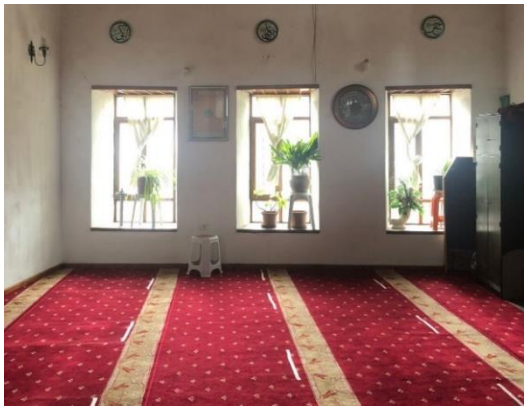
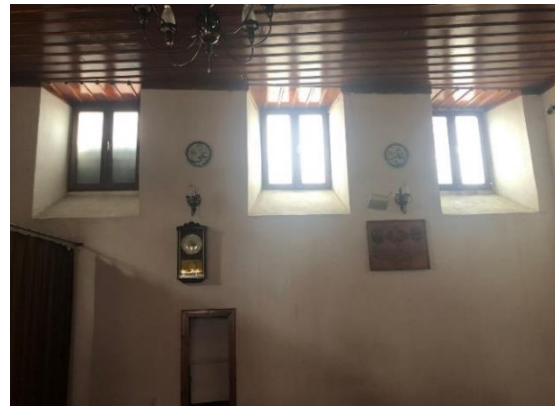
Şekil 8. Batı ve doğu cephesinde yer alan pencereler (Yazar arşivi)

Hacı Arap Cami, iki sokağın kesiştiği köşe parselde yer almaktadır. Yapı kütle düzeni ve yapı malzemesi bakımından diğer Ankara cami ve mescidlerinde gözlemlenen geleneksel Ankara evlerine bağlılığını göstermektedir. Yapının bazı Ankara cami ve mescidlerinde de mevcut olmadığı üzere son cemaat revakı bulunmamaktadır. Ayrıca bazı Ankara mescidlerinde yer alan minare de bulunmamaktadır. Yapı plan düzleminde enine dikdörtgen formlu olup, doğu bölümü, batı bölümünden nispeten daha büyüktür. Eğimli arazide bulunan Cami’nin batı bölümünün altına eğime yerleştirilmiş 2 adet dükkân bulunmaktadır. Dükkanların üst kısmına denk gelen batı cephesinde harim bölümünün aydınlanmasını sağlayan üç adet dikdörtgen pencere mevcuttur. Yapının doğu ve güney cephelerini bitişğinde yer alan dükkânlar kapatmaktadır. Doğü cephesinde biri dükkânın üstüne diğer ikisi ise dükkânın arkasındaki boş araziye açılan üç küçük pencere yer almaktadır (Şekil 8).

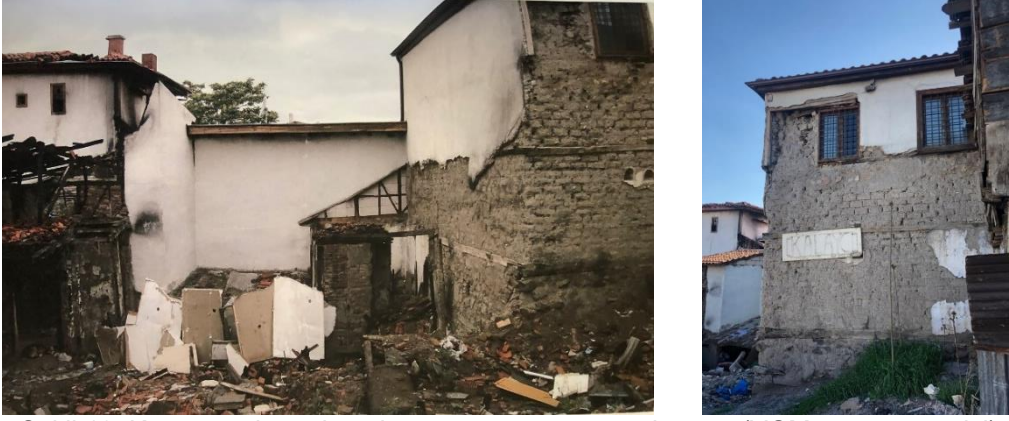
Şekil 10. Kuzey ve doğu duvarlarının yangın sonrası durumu (VGM ve yazar arşivi)

Yapı diğer Ankara cami ve mescitleri gibi taş kaide üzerine ahşap hatıllı kerpiç malzemeden yapılmıştır. Yapının hasarlı doğu cephesi malzeme konusunda bize detaylı bilgi sunmaktadır. Bu cephede bulunan bitişik dükkanlarda 2016 yılında meydana gelen yangından sonra hasar aldığı ve gerekli onarım çalışması için projelendirildiği 2021 yılına ait koruma kurulu raporlarında yer almaktadır. Ayrıca kerpiç duvarın üzerine yerleştirilen ahşap kirişlerle yapılmış düz tavan özellikleri görülmekte ve kırma çatı üzeri alaturka kiremit örtüsüyle diğer Ankara cami ve mescitlerine ait benzer özellikler gözlemlenmektedir. Hacı Arap Camii genel hatlarıyla sade bir yapı olmakla birlikte Ankara’da bulunan tek örnek olan emzikli musluğu ve iki mihrabı ile diğer Ankara camilerinden farklılık göstermektedir.

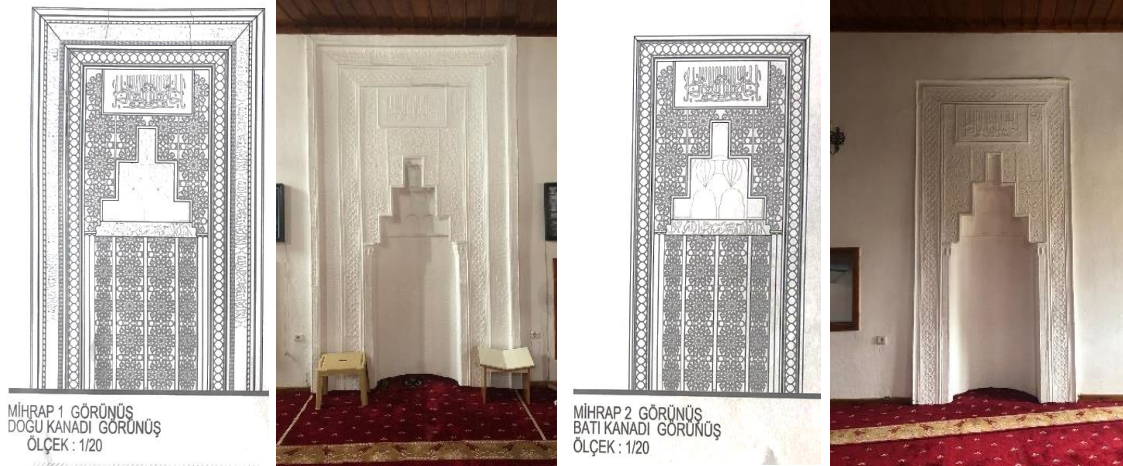
Şekil 11. Doğu kanadı mihrabı ve batı kanadı mihrabı (VGM ve yazar arşivi)

Yapıda alçıdan yapılmış beş kenarlı nişleriyle de birbirine benzeyen iki mihrabı bulunmaktadır. Nişlerde üzeri mukarnas kavsaralı olup köşelerinde sütunce yer almaktadır. Doğu kanadındaki mihrabın çevresini içte geometrik süslemeli silme, dışta ise Kelime-i Tevhid kuşağı sarmaktadır. Batı kanadındaki mihrap ise doğu kanadındakine çok benzemekle birlikte dış çeperde Kelime-i Tevhid bulunmadığı için diğerine nispeten sade görünüme sahiptir (Kırpık vd., 2015, s.333) (Şekil 11).

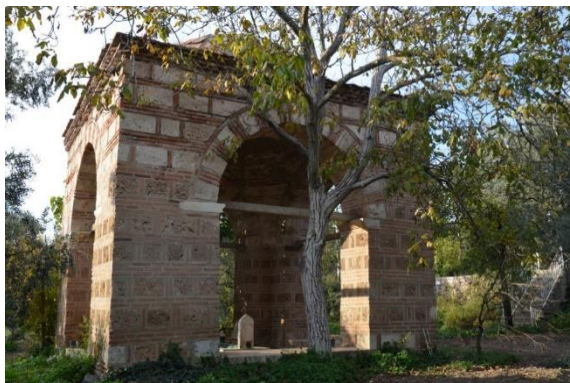
Şekil 14. İznik Saltuk Dede türbesi ve Ankara Kesikbaş Türbesi (URL-3) (Yazar Arşivi)

Bütün bu tarihlendirilme sorununa ek olarak yapıyla ilişkilendirilen Kesikbaş türbesinin de düşünülmesi gerekmektedir. Dört sütun üzerinde yer alan kubbesiyle kare planlı baldaken formlu türbe yapısı, At Pazarı'nda Ahi Şerafettin cami ve türbesinin kuzeyinde geçmişte mezarlık olan ancak günümüzde otopark olarak kullanılan alanda yer almaktadır. Dış ölçüleri 4,8 x 5m'dir. Yapının 4 kenarında devşirme sütunlar, sütunlar üzerinde ise birbirinden farklı basit başlıklar bulunmaktadır. Üst yapı tamamen tuğla kullanılarak yapılmıştır. Dört cephedeki sütun başlıklarına tudor kemerleri yükselmekte ve üst kısımda kirpi saçak bulunmaktadır. Öney bu şekillenişle yapıyı İznik Saltuk Dede türbesine benzerliği nedeniyle 14.yy'a tarihlendirmektedir (Öney, 1971, s.114). Her iki yapıda gözlemlenen kare plan, baldaken form, kirpi saçak ve kubbe şekillenişle birbirine benzese de İznik Saltuk Dede türbesinin kubbesi almaşık taş örgü ayaklar üzerine yapılmışken, Kesikbaş türbesi devşirme sütunlar üzerine tudor kemerli yapılmış olması benzerlik bakımından birbirinden uzaklaştırmaktadır (Şekil 14). Ancak Kesikbaş türbesinde yer alan kirpi saçak ve tudor kemeri dönemsel özellikler göstermektedir. Bunun yanında türbede bulunan tuğladan yapılmış tudor kemeri Hacı Arap Cami'sinde kitabe bölünde yer alan tudor kemeriyle benzerlik göstermektedir. Bu özellikle caminin ve türbenin tarihlerinin yakın olduğu düşünülmektedir.

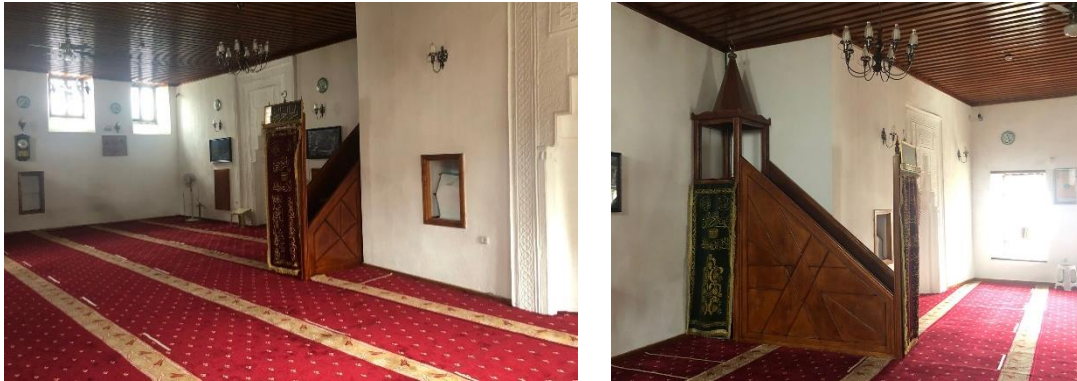
Şekil 15. Doğu kanadı ve batı kanadı (İlgili yazar tarafından)

Hacı Arap Cami'nin boyutları ve minaresiz oluşu göz önünde bulundurulduğunda yapının özgün halinin cami mi yoksa mescid mi olduğu tartışmalarını ortaya çıkmaktadır. Bu tartışmalar elde edilen restitüsyon malzemesi ve restitüsyon dayanağına göre yeniden ele alınması gerekmektedir. Öncelikle yapının durumu düşünüldüğünde yatay eksenle dikdörtgen plan özelliğinde olan yapının iki mihrabı bulunmaktadır. Kible duvarının doğu bölümü batı bölümünden biraz daha ileridedir. Yapıda yer alan mihrapların kible açıları (Doğu mihrap 170°, batı mihrap 180°) net bir şekilde tutmamakla birlikte yaklaşık 10°'lik sapma gözlemlenmektedir (Şekil 15). Günümüzde gerek imam hattı göz önünde bulundurulduğunda gerekse kible yönünün daha doğru olması nedeniyle doğu bölümünde yer alan mihrap kullanılmaktadır. Yapıda bulunan minberin nitelikli özellik göstermemesi yapının çağdaşlarından olan Ahi Elvan Cami ve daha eski tarihli Arslanhane (Ahi Şerafettin) Cami mihraplarının sanat eseri niteliğinde olmasından dolayı sonradan eklendiği fikrini kanıtlar niteliktedir.

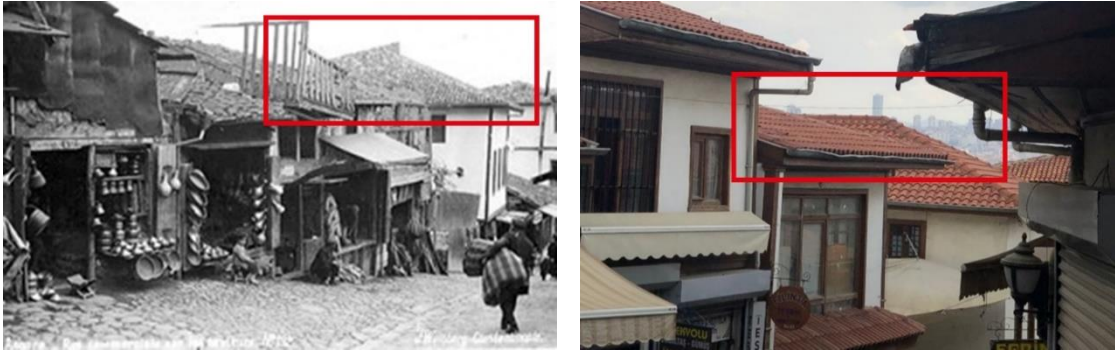
Şekil 21. 1922 yılına ait görsel ve günümüzdeki mahya aşığı (URL-4) (Yazar arşivi)

Yapıya ait en yakın görsel de Weingberg'e ait 1922 yılındaki görseldir. Bu tarihte yapının büyütüldüğü düşünüldüğünde ve çekildiği açıdan dolayı hangi tarafın özgün olduğu hakkında bilgi vermemektedir. Ancak bu görselde çatı detayı dikkat çekicidir. Yapının dikdörtgen formu düşünüldüğünde düz bir mahya aşığı oluşturulması gerekirken sanki doğu bölümü, batı bölümünün üstüne eklenmiş gibi durmaktadır (Şekil 21).

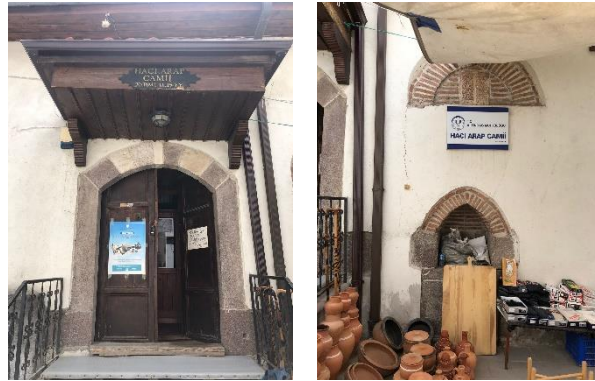
Şekil 23. Mevut giriş ve olası giriş mahali (Yazar arşivi)

Mevcut girişin sonradan eklendiği düşünülen doğu bölümünde bulunması yapının özgün girişinin nerede olduğu konusunda soru işareti oluşturmaktadır. Yapının kuzey cephesinde yer alan ve dönemsel özellik gösteren tudor kemerinin işlevsizliği göz önünde bulundurulduğunda özgün girişin buradan olabileceği ve bu bölümde bulunan emzikli sebilin üzerindeki niteliksiz kemerin sonradan yapılarak buraya yerleştirildiği düşünülmektedir. Ayrıca iç mekânda yer alan nişin varlığı da bu durumu güçlendirmektedir. Bir diğer giriş ihtimali de sonradan eklenen bölümün mescidin son cemaat revakı olarak kullanıldığı ve girişin bu tarafta olduğu düşüncesidir. Nitekim bu düşünce Ankara'nın bazı mescitlerinde görünen harim bölümünün doğu ya da batı bölümünde yer alan son cemaat revakıyla uyuşmaktadır. Bu düşünceyle yapının çağdaşları incelenmiştir. Bu yapılarda son cemaat revakının kişinin doğrudan erişebileceği şekilde kuzeye, doğuya ya da batıya konumlandırıldığı gözlemlenmiştir. Bu durumda Hacı Arap Mescidinin son cemaat revakının doğu cephesinde yer alması erişilebilirlik açısından mümkün olarak görülmemektedir.
