TITLE: ERZURUM SARAY HAMAMI`NIN RESTORASYONU

## THE RESTORATION OF ERZURUM SARAY BATH

*This article attempts to introduce the stages concerning the periods before the restoration, during the restoration and after the restoration carried out by District Head Office of Erzurum Foundation/ Trust between 2006-2007.*

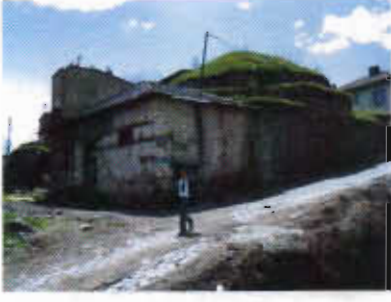
*Resim 1: Saray Hamamının onarım görünüşü*

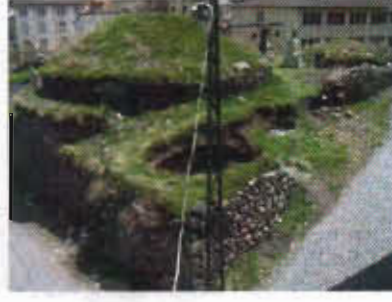
Saray Hamamı soyunmalık, ılıklik, sıcaklık ve külhan bölümlerinden oluşan klasik bir hamam planına sahiptir<sup>3</sup> (Çizim 1–4) Erzurum'daki Osmanlı Dönemi hamam yapılarının önemli bir örneğini oluşturan bu tarihi hamam, zaman içerisinde gördüğü bir takım tamir, tadil ve ilaveler ile tarihi özelliklerinden uzaklaşmıştır (Resim 1–8).

*Resim 2: Hamamının onarım öncesi durumu*

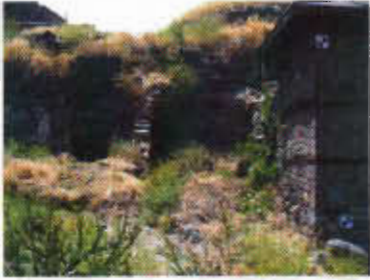
*Resim 3: Hamamın onarım öncesi dış görünüşü*

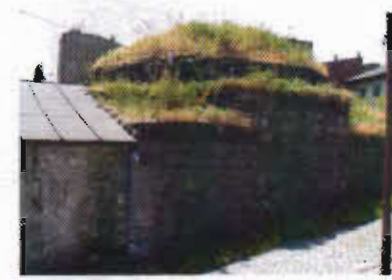
*Resim 4: Hamamın onarım öncesi dış görünüşü*

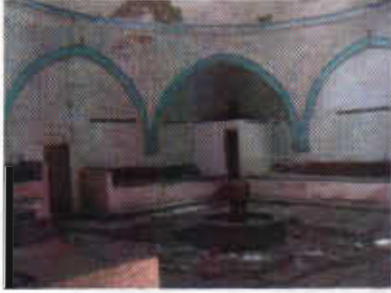
Sonradan yapılan zevksiz ilave ve değişiklikler hamamın soyunmalık bölümünün tarihi görüntüsünü büyük ölçüde değiştirmiştir. Soyunmalık kısmındaki duvarların diplerine 0.50 m yüksekliğindeki sekiler sıvanmış, üzerine minderler konularak pembe renge boyanmış ve duvarlara da basit elbise askıları çakılmıştır. Ayrıca duvarlar beyaz, tromp kemer taşları yeşil, kasnak ise maviye boyanarak iç mekân rengârenk olmuştur. Soyunmalık kısmının üzerini örten kubbenin sıvaları büyük ölçüde dökülmüştür. Soyunmalığın batısında bulunan iki kubbe ile örtülü mekânın ise kubbeleri yıkılarak bu mekânın içini doldurmuştur (Resim 6).

*Resim 5: Onarım öncesi soyunmalık*

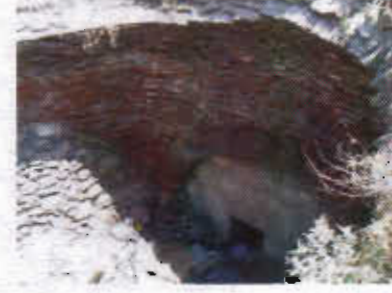
*Resim 6: Hamamın yıkılan kubbesi*

Soyunmalığın batısında bulunan iki kubbe ile örtülü mekânın ise içi temizlenerek kubbeleri yeniden örülmüş, soyunmalık olarak düzenlenmiştir.

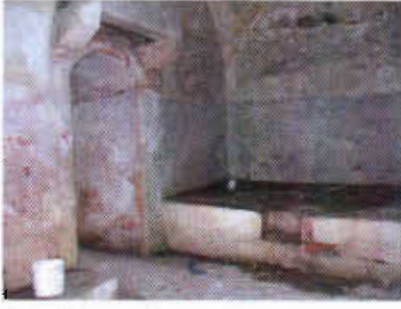
Ilıklık kısmı orijinalde üç kubbe ile örtülü bir mekân olarak düzenlenmiştir. Bu bölümde de bir takım değişiklikler yapılmıştır. Bugün doğuda kalan kubbeli küçük mekân, bir duvarla diğerlerinden ayrılmış ve sıcaklığa açılan bir kapı ile bu kısma ilave edilmiştir. Hamamın giriş cephesine ilave edilen kubbe ile örtülü bu mekân uzun ve çapraz bir dehliz ile ılıkliğe bağlanmıştır. İlk yapımında burasının tuvalet olduğu hamamı işletenler tarafından söylenirken, sonradan terk edilen bu bölümün kapısı duvarda örülmüştür. Ilıklıktan sıcaklığa orta kubbenin doğu yanından yuvarlak basık kemerli derin bir girişle ulaşılmaktadır. Giriş kapısının üstünde hava akımını sağlayan bir havalandırma bacasına yer verilmiştir.

Resim 7: Onarım öncesi ilıklık

Ilıklık kısmında da bir takım değişiklikler yapılmış, zemini ile birlikte duvarlar yarı yüksekliğe kadar mermerle kaplanmış, sıvaları yenilenmiş, ahşap kapıları değiştirilmiştir. Ilıklık bölümünün doğusunda bulunan tuvaletler kısmı, tamamen yenilenecek eski tuvalet taşları kaldırılmış, yerine yeni taşlar konulmuş ve zemin mermerle kaplanmıştır. Tuvaletler modernize edilerek tarihi hamamın içerisine alafranga tuvalet bile konulmuştur.

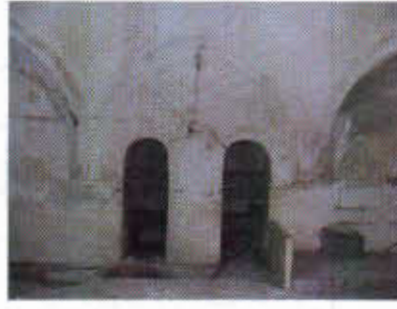
Sıcaklık bölümü tromplar üzerine oturan tek kubbeli bir mekânla, giriş yönüne yerleştirilmiş kubbe ile örtülü iki halvet hücrelerinden ibarettir.<sup>5</sup> Sıcaklık bölümünden halvet hücrelerine yuvarlak kemerli dar birer girişle ulaşılmaktadır. Kubbelerde açılan ve eş boyutlu olmayan büyüklü küçüklü altıgen ışıklıklar ve kubbe feneri ile iç mekân aydınlatılmaya çalışılmıştır. Sıcaklık bölümü az rastlanan bir düzenlemeye sahiptir. Ortasında sekizgen bir göbek taşı, köşelerde ise orijinal taş kurnalar bulunmaktadır. Cehennemlik olarak isimlendirdiğimiz bölümde döşemenin altında 0.80m. Yüksekliğinde dikey yerleştirilmiş taşların üzerine zemin oturtulmuş, alttan sıcak hava dolaşımı sağlanmıştır. Sıcaklık bölümünün zemini eş boyutlu olmayan kesme taşlarla döşenmiştir. Kubbeler tuğladan örülerek inşa edilmiştir.

Resim 8: Onarım öncesi balvet hücreleri girişi

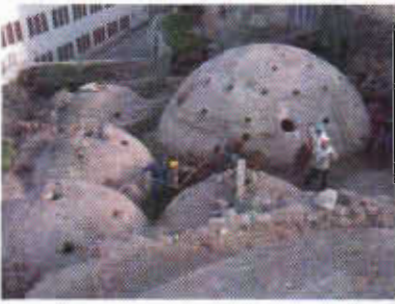
Restorasyon esnasında hamam toprak ve çöp yığını içerisinde kalmış, hamamın içerisinden 220 kamyon toprak ve çöp çıkarmıştır.

Resim 9: Toprak dolgunun boşaltılması

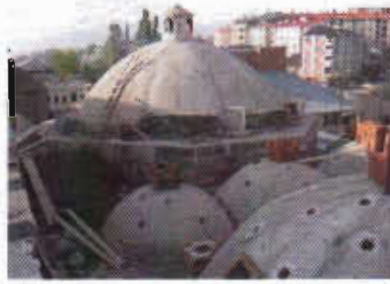
Resim 10: Hamamın örtüsündeki restorasyon

Hamamın dış cepheleri, örtüsü ve iç düzenlemesi kapsamlı bir değişikliğe uğramıştır. Yapının özellikle dökülmekte olan tüm beden duvarları elden geçirilerek yıkılan yerleri onarılmış, taşların derzleri yenilenmiştir. Hamamın dış duvar örgüsünde kum+kireç+ toz haline getirilen tuğladan oluşan horasan harcı kullanılarak derzler doldurulmuştur. Hamamın üzerinde kubbe aralarındaki toprak dolgular boşaltılmış, aydınlatma fenerleri tuğla duvar örgüsüyle yükseltilerek piramidal şekilde örtülmüş, ayrıca bacalar tuğladan örülerek tamamen yenilenmiştir. Kubbe

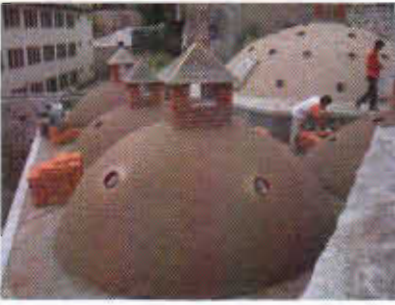
Resim 11: Hamamın kubbelerinin toprakla sıvanışı

eteklerindeki mazgal pencerelere buzlu cam takılarak dikdörtgen bir görünüm kazandırılarak hamamın orijinalinde bulunmayan bir uygulama yapılmıştır. Kubbelerin üzeri önce saman kanşimli kerpçe sıvanmış ve üzeri saca kaplanmıştır. Işıklıkların ağızlarına bilezik takılarak üzerlerine cam fanus yerleştirilerek filgözü olarak bilinen orijinal hamam aydınlatma şekline sokulmuştur (Resim 9-14). Soyunmalık kısmındaki duvar diplerindeki 0.50 m yüksekliğindeki sekiler, üzerinde yer alan askılar ve sıvalar tamamen yenilenmiş, sekilerin üzerine özel elbise dolapları yapılmıştır. Ayrıca duvarlardaki çok renkli boyaların yerine yeni sıva ve beyaz boya kullanılmıştır. Soyunmalık kısmının üzerini örten kubbenin sıvaları yenilenmiştir. Taş döşeme üzerine yeniden eşit boyutlarda kesilmiş Kanber taşından yeni bir döşeme yapılmıştır (Resim 22).

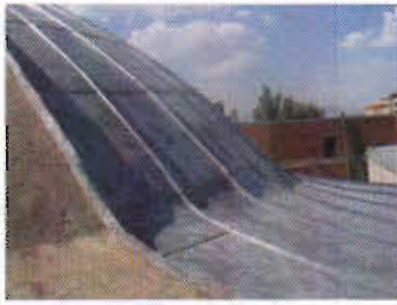
Resim 12: Kubbelerin sac kaplanması

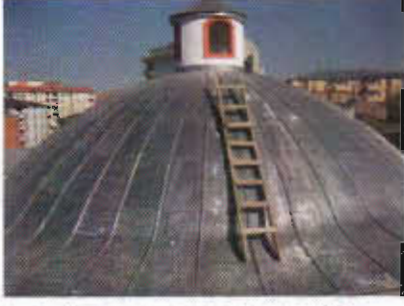
Resim 13: Hamamın kubbelerinin son bali

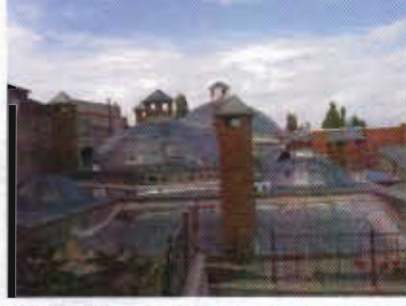
Resim 14: Hamamın örtüsünün genel görünüşü

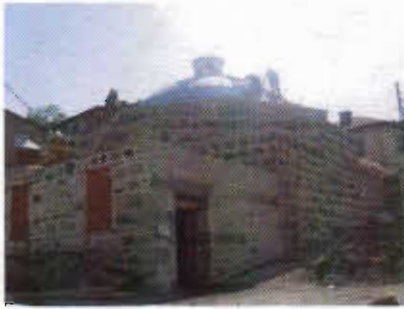
Resim 15: Giriş cephesindeki çalışmaları

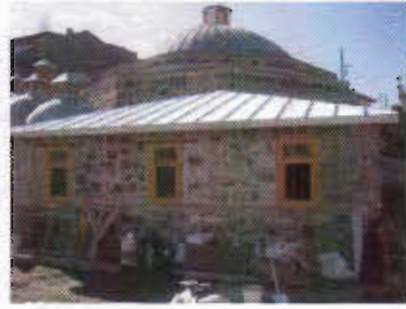
Resim 16: Abşap pencerelerin yenilenişi

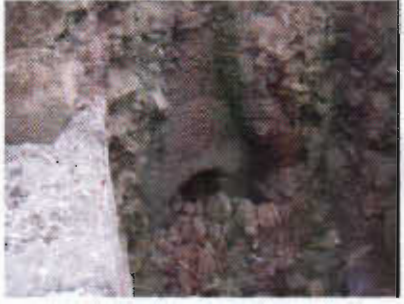
Resim 17: Cebennemlik kısmının önü

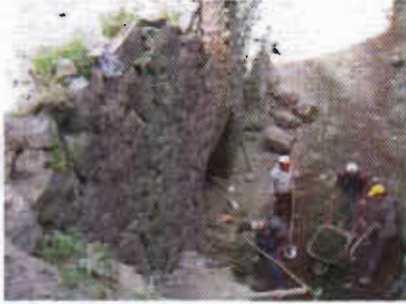
Resim 18: Restorasyon çalışmaları sürerken

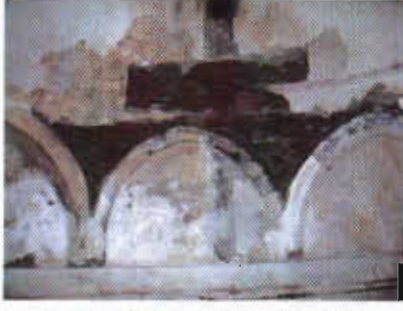
Resim 19: Soyunmalık bölümünün eski sıvaları

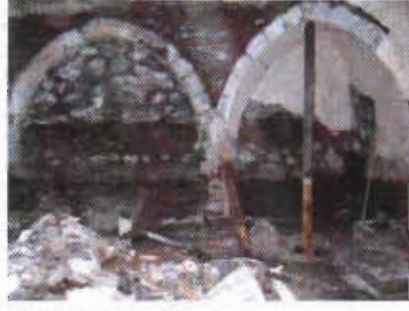
Resim 20: Sıvaların kaldırılışı

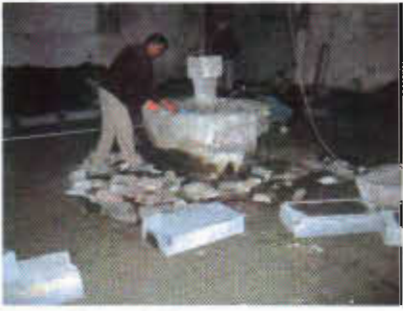
Resim 21: Soyunmalık kısmının restorasyonu sürerken

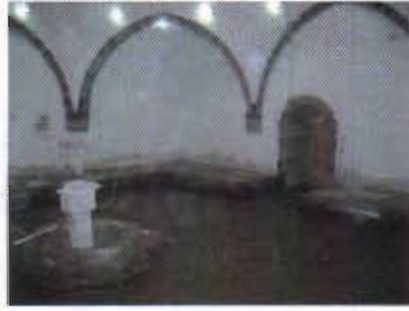
Resim 22: Soyunmalık kısmı

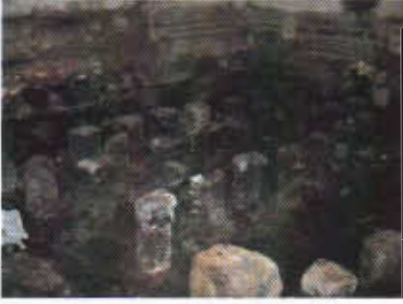
Resim 23: Hamamın cebennemelik bölümü

Sıcaklık bölümünde göbek taşı dâhil olmak üzere tüm zemin kaldırılmış ve cehennemlik bölümü tamamen yenilenmiştir (Resim 23-25). Cehennemlik kısmının taşları çıkarılarak yerine tuğla örülmüştür. Bunların üzerine ahşap kalıp çakılarak harçlı zemin oluşturulmuş, üzeri mermerle kaplanmıştır. Sıcaklık bölümünün ortasındaki sekizgen göbektaşı mermerden yeniden inşa edilmiştir (Resim 26). Halvet hücrelerine geçişi sağlayan yuvarlak kemerli girişlerin taşları silinerek temizlenmiştir. Sıcaklık ve halvet hücrelerindeki orijinal taş kurnalar çıkarılarak yerine yeni mermer kurnalar konulmuştur (Resim 27-28). Sıcaklık bölümü ve halvet hücrelerinin kubbeleri içten yeniden sıvanıp, kapanan ışıklıkları açılmış ve asıl büyük değişiklik kubbelerin dış görünüşünde olmuştur.

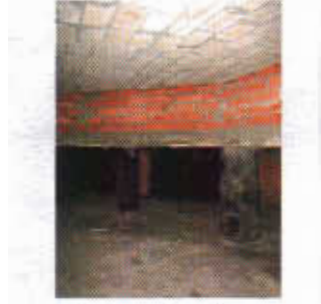
Resim 24: Sıcaklığın tabanı

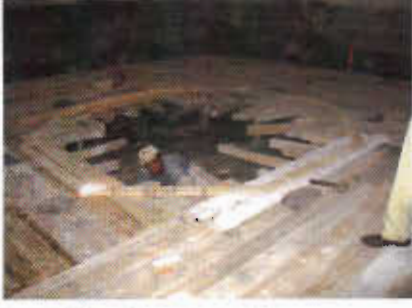
Resim 25: Göbektaşının yenilenişi

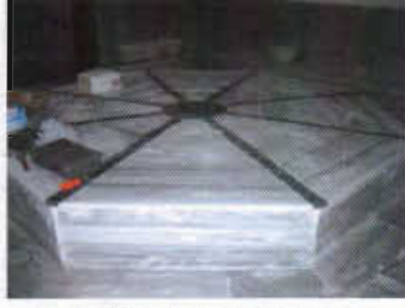
Resim 26: Göbektaşının tamamlanmış bali

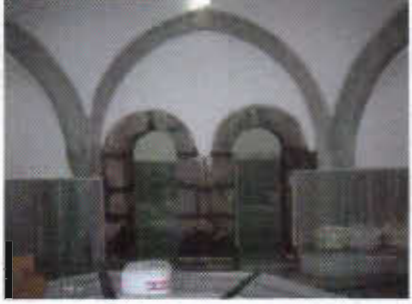
Resim 27: Sıcaklık bölümündeki mermer kaplamalar

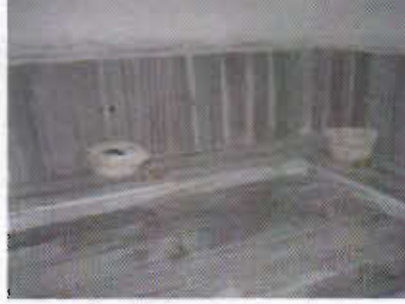
Resim 28: Mermer kurnalar

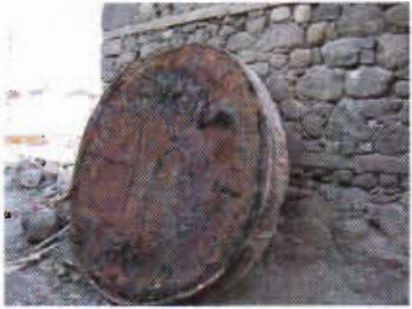
Hamamın sıcaklık bölümünün güney duvarında zeminden 1.50 m. yükseklikte açılan küçük bir girişle külhan bölümü ile bağlantı sağlanmıştır. Tuğla beşik tonozla örtülü bu bölümün asıl girişi güneyden açılmıştır. Bazalt taşından inşa edilen yuvarlak kemerin içerisi sonradan tuğla ile örülerek, dikdörtgen forma sokulmuştur. Yapının duvarlarından ve üstünden düşen taş ve molozlarla külhan girişinin önü tamamen kapanmış, uzun süredir kullanılmayan külhanın kazanı da paslanarak çürümüştür.

Resim 29: Hamamın eski kazanı

Hamamın küllhan bölümünde de önemli değişiklikler yapılmış, içerisindeki çürümüş kazan çıkarılarak yenilenmiştir. Kazanın oturacağı alan, ocak kısmının çevresi yeniden tuğlalar ile örülmüş ve sarnıcın içi sıvanarak yenilenmiştir (Resim 29-30).

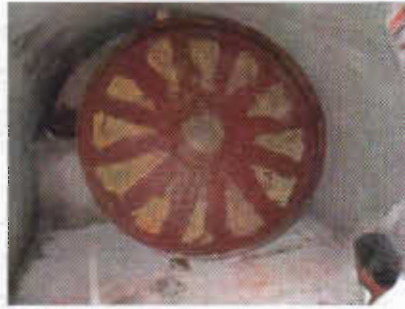
Resim 30: Hamamın yeni kazanı

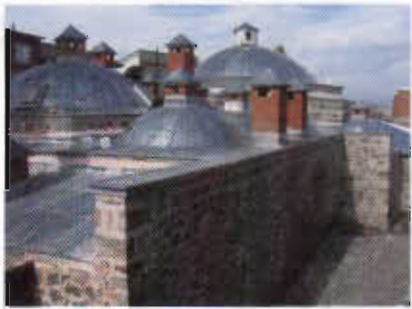
Resim 31: Dış cephenin restorasyon sonrası

Günümüzde faal bir hamam olarak yeniden kullanılmaktadır (Resim 31-32).

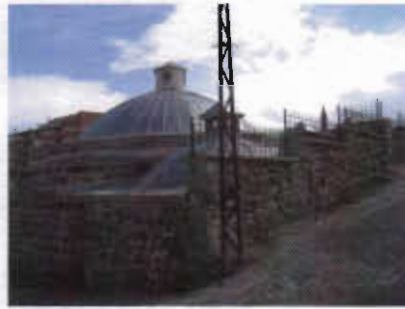
Resim 32: Kuzeybatıdan görünüş
