ARAŞTIRMA MAKALESİ

22 Ağustos 2020 Tarihinde Giresun ve İlçelerinde Meydana Gelen Şiddetli Yağış ve Sel Olayının Meteorolojik ve Hidrometeorolojik Analizi

Meteorological and Hydrometeorological Analysis of Severe Rainfall and Associated Flood Occurred in Giresun on 22 August 2020

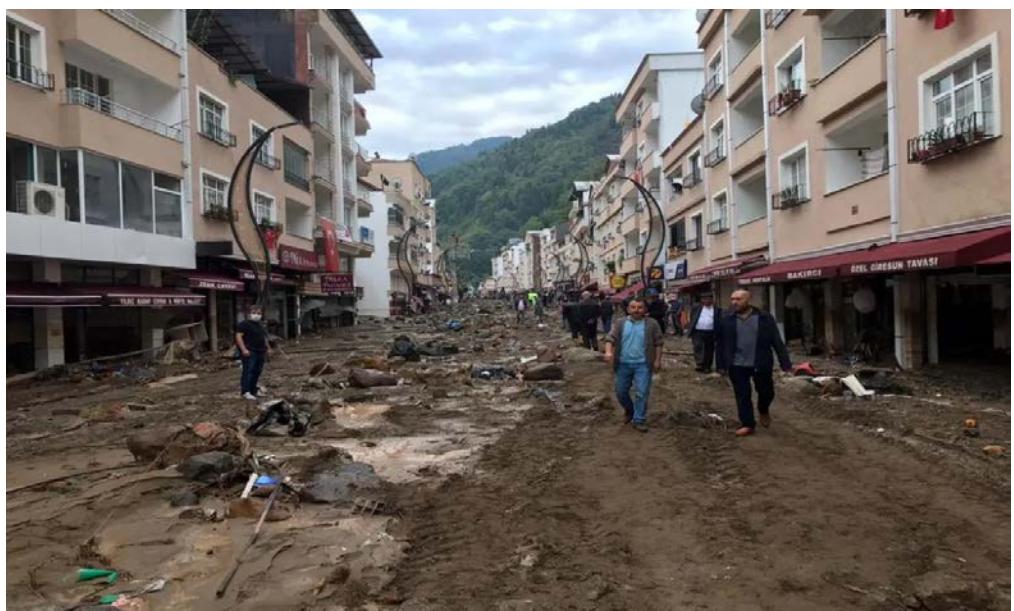
Şekil 3. Sel sonrası Giresun Dereli İlçe merkezinden bir görüntü (Kaynak: Anadolu Ajansı, 2020).

Meydana gelen yağışların akabinde Dereli içesi girişinde bulunan bir adet köprü ve bir adet menfezin Aksu Çayı'nın üst havzasından taşınan malzemeler ile tıkanması sonucunda baraj etkisi göstermiştir. Bu etkiyle birlikte taşınan malzeme yerleşim alanlarının zarar görmesine ve yüksek miktarda zarar sebep olmuştur. Havza genelinin kısa sürede yüksek yağış olması sebebiyle biriken su yüksek debiye ulaşarak yıkıcı güçe ulaşmıştır. Diğer taraftan topografik yapıya bağlı olarak akarsu yatakları eğimlerinin yüksek olması, yağışlarını hızlı bir şekilde akışa dönüştürmesine ve yüksek debilere ulaşmasına neden olmaktadır. Ayrıca, şiddetli yağışlar sonucu yan derelerden gelen sellerin kısa sürede ana dere yatağına ulaşmasıyla vadi boyunca yataktaki akış suyun yüksek debilere ulaşması kolaylaşmıştır. Sel felaketi öncesinde toprağın suya doygun olması da yüzeysel akışı hızlandıran diğer önemli bir faktör olmuştur.

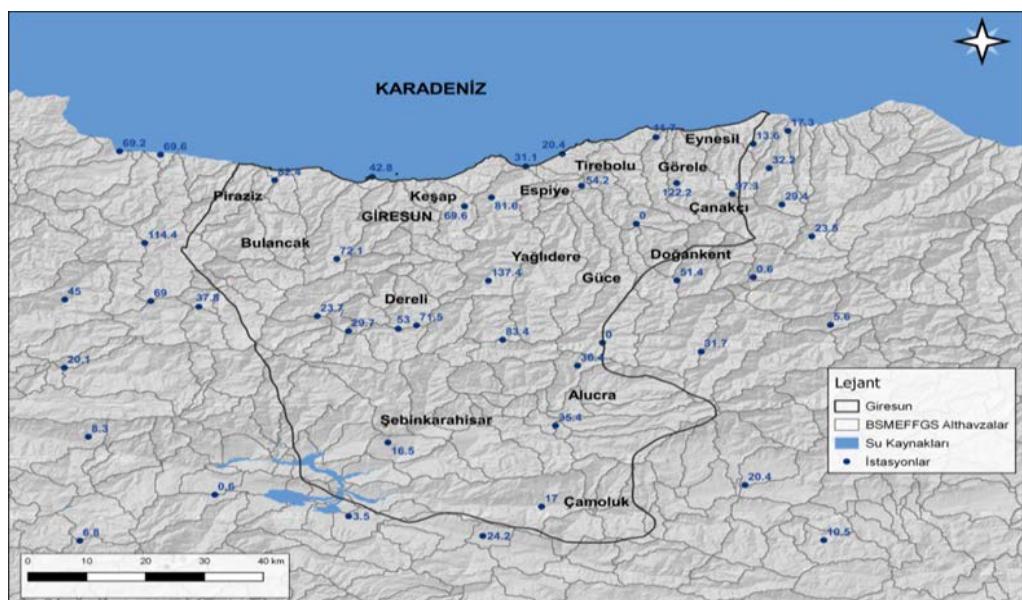
Şekil 16. Giresun ve çevresinde gözlenen 24-saatlik toplam yağışlar (22.08.2020, 00:00-24:00 UTC).

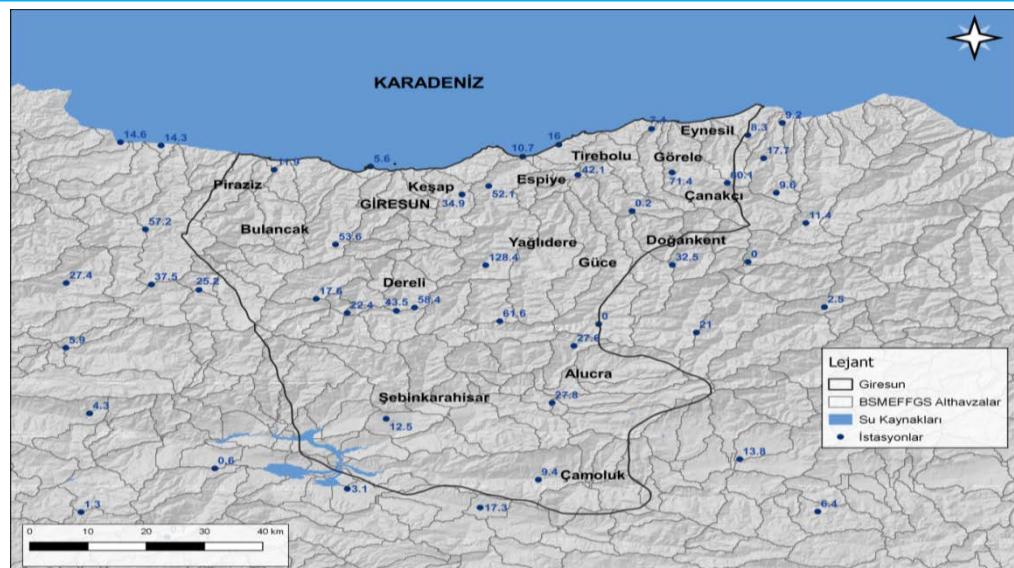
Şekil 18. Giresun ve çevresinde gözlenen 6-saatlik toplam yağışlar (22.08.2020, 12:00-18:00 UTC).
