TITLE: Mimarlık ve Sanat İlişkisinin İlgi Adalan Seramik Panoları Üzerinden Okunması

AUTHORS: Bengisu Hakan, Fernaz Öncel

### *Reading the Relationship Between Architecture and Art Through İlgi Adalan Ceramic Panels*

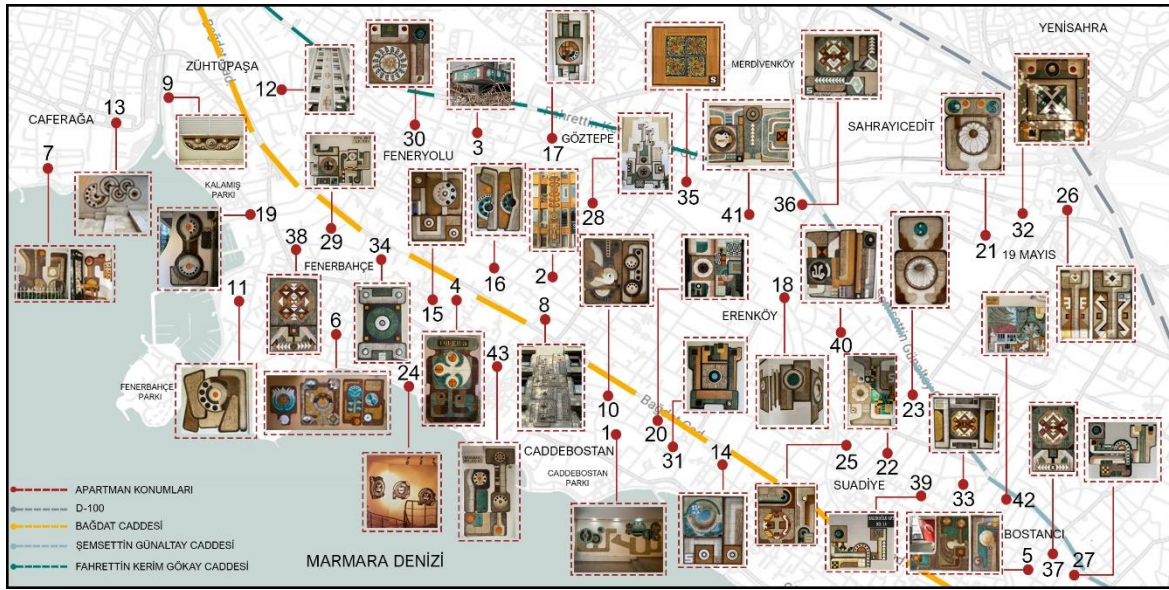
**Görsel 3.** İlgi Adalan'ın Kadıköy'de Seramik Panolarının Bulunduğu Apartmanların Haritası (Öncel ve Hakan, 2024)

Alan analiz dış gözlemlerle yapılan tespitler sonucu İlgi Adalan'ın Kadıköy'de seramik panoların bulunduğu apartmanların yapı bilgileri, konumları, panoların genel durumları, kullanılan renkler ve formlar tespit edilerek aşağıda detaylı şekilde açıklanmıştır. Adalan'ın seramik panolarının bulunduğu apartmanlar için bir harita çalışması hazırlanmıştır (Görsel 3).

*İlgi Adalan'ın Kadıköy'de Seramik Panolarının Bulunduğu Apartmanların Haritası* başlıklı Görsel 3 içinde yer alan, 7 numaradaki Mehtap Apartmanı'nın iç holündeki seramik pano fotoğrafı (Her Umut Ortak Arar, 2021) ve 24 numaradaki Büyük Kulüp'ün içinde bulunan seramik panoların fotoğrafı (Gezgin, 2002, s. 47), dışındaki 44 fotoğraf makalenin sorumlu yazarının 2022-2023 yıllarında, saha çalışmaları sırasında belgelenmiş olduğu kişisel arşivine aittir.

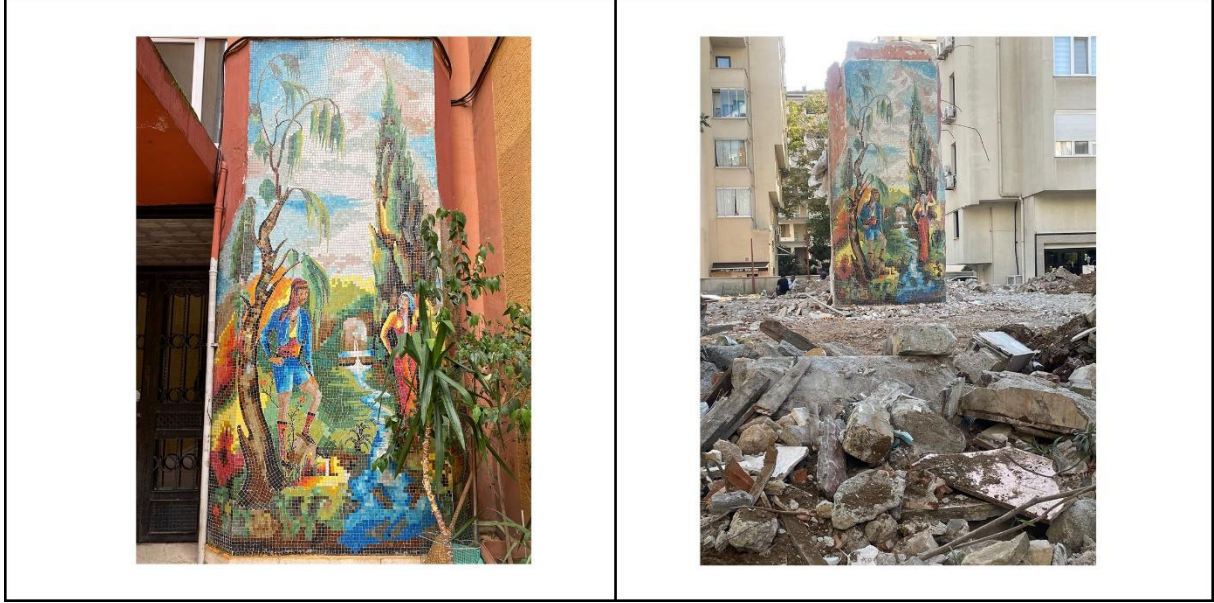
**Görsel 4.** İzmir Apartmanı Yıkılmadan Önce (Hakan, kişisel arşiv, 2022a) ve Yıkıldıktan Sonra (Öncel, kişisel arşiv, 2023)

konumlandırılacağı belirtilmiştir. Yaklaşık beş gün sonra eser bozulma tehlikesi bırakılacak şekilde tel ile sarılarak yeni inşaat için kazı çalışmalarına başlanmıştır. Sonrasında eser yerinde gözlemlenmemiştir ve eserin güncel durumu bilinmemektedir.

Buradaki en büyük sorun bu gibi eserlerin nasıl korunmasına dair yeterli ve resmi prosedürlerin olmamasıdır. Ayrıca bu prosedürleri uygulama süreçlerinin uzun olması durumunun eserleri yok olma tehlikesi ile karşı karşıya bıraktığı sonucu gözlemlenmiştir. Gerekli yasal prosedürler ancak yıkımdan önce planlanırsa eserlerin korunmasının mümkün olacağı düşünülmektedir.
