# Hemşin-Bilen (Tepan) Köyü'nde Bulunan Ahşap Camii

Bu çalışma ile tarihi hakkında kesin bilgi olmayan ancak, taş ve ahşabın ahenk içinde kullanılarak inşa edilmiş Bilen (Tepan) Camii'nin tipolojik, yapısal ve süsleme özellikleri tanıtılacaktır.

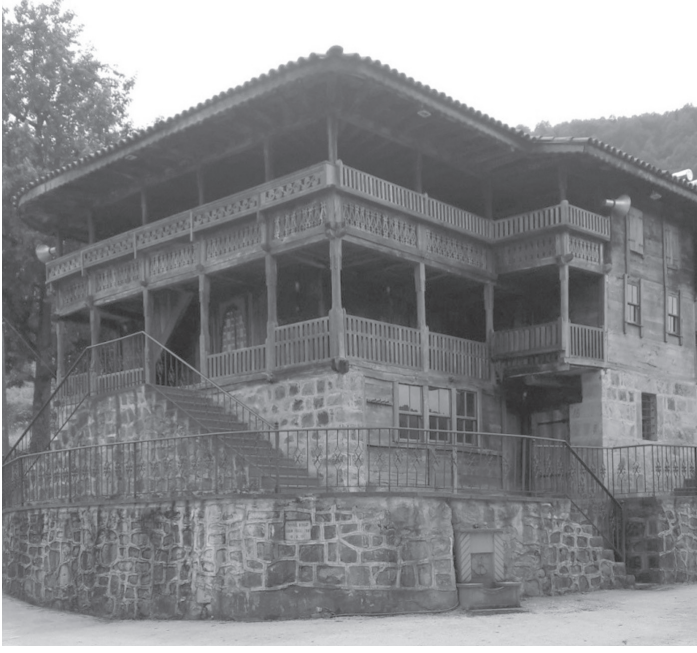
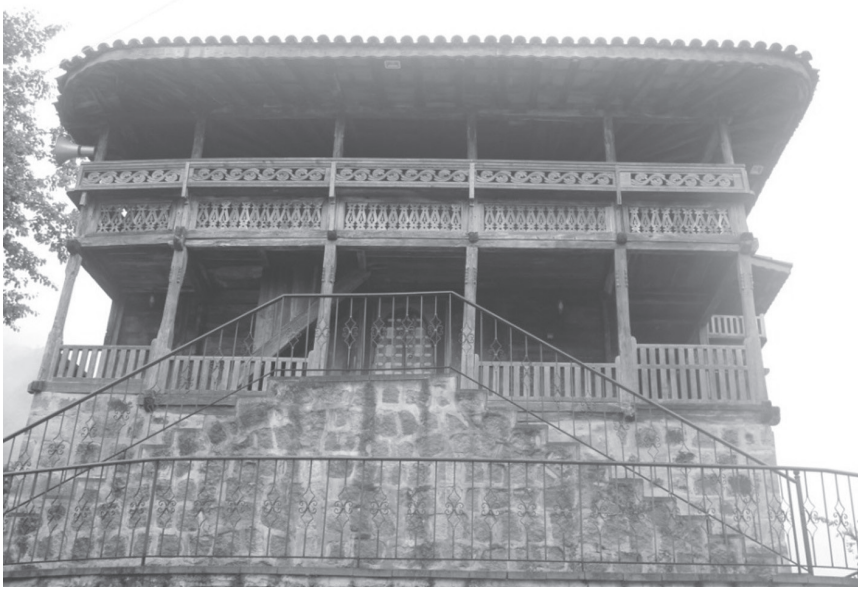
katının kesme taştan yapılmasının sebebi arazinin meyilli olması ve dolayısıyla neme açık olmasından kaynaklanmaktadır. Alt katın üzerinde bulunan camiye dıştan günümüzde yapılmış taş merdivenler ile çıkılmaktadır. Caminin harim mekânı ve mahfil kısmı, mihrap hariç, tamamen ahşap olup çantı tekniği ile yapılmıştır. Ahşaplar kurtboğazı denilen yöntem ile birbirine bağlanmıştır. Caminin harim mekânının dıştan L şeklinde bir sundurma çevrelemektedir. L şeklindeki sundurmanın doğu cephesinde alt katta olduğu gibi bir oda bulunmaktadır. Yine caminin cümle kapısının batı tarafından ahşap bir merdiven ile mahfil kısmına çıkılmaktadır. Mahfilin bulunduğu bu bölüm de dıştan L şeklinde bir sundurma ile çevrelenmiş ve doğu kısmında alt katlarda olduğu gibi bir oda müştemilatı bulunmaktadır. Caminin üst örtüsü kırma ahşap çatıdır. Ahşabın üzeri kiremit ile kaplanmıştır. **(Foto 1-2)**

Harim mekânına günümüzde yapılmış taş merdivenlerle çıkılmaktadır. Harim mekânını L şeklinde saran bir balkon bulunmaktadır. Bu balkonda boydan boya oturaklar bulunup camiye gelenlerin dinlenmesi için oturma yeri olarak yapılmıştır. L şeklinde balkon 55 cm yüksekliğinde ahşap bir korkuluk ile çevrelenmiştir. Korkuluklarda aralıklarla üst kısmı taşıyan ahşap direkler mevcuttur. Ahşap direkler alt kısımda kare şeklinde 12x12 cm boyutlarında olup gövde kısımları yontularak silindirik görünüm kazandırılmıştır. Kare kısımdan silindirik gövdeye geçişte yedi kollu yontma şekiller yer almaktadır. Başlık kısımları ise sarkıtlar ile hareketlendirilmiştir. Sütun gövde ve başlık kısımlarının yüzeylerinde küçük yıldız şekilleri kazınmıştır. L şeklinde balkonun doğu kısmında alt katta olduğu gibi bir oda yer almaktadır. Balkonun güneybatı köşesinde bir adet ahşap merdiven bulunmakta ve bu merdiven ile üst katta bulunan balkona ve oradan basit bir kapı ile mahfile geçiş sağlanmaktadır. **(Foto 1-2)**

Foto 1: Bilen Köyü Camii Kuzeydoğu Cephe

Foto 2: Bilen Köyü Camii Kuzey Cephe

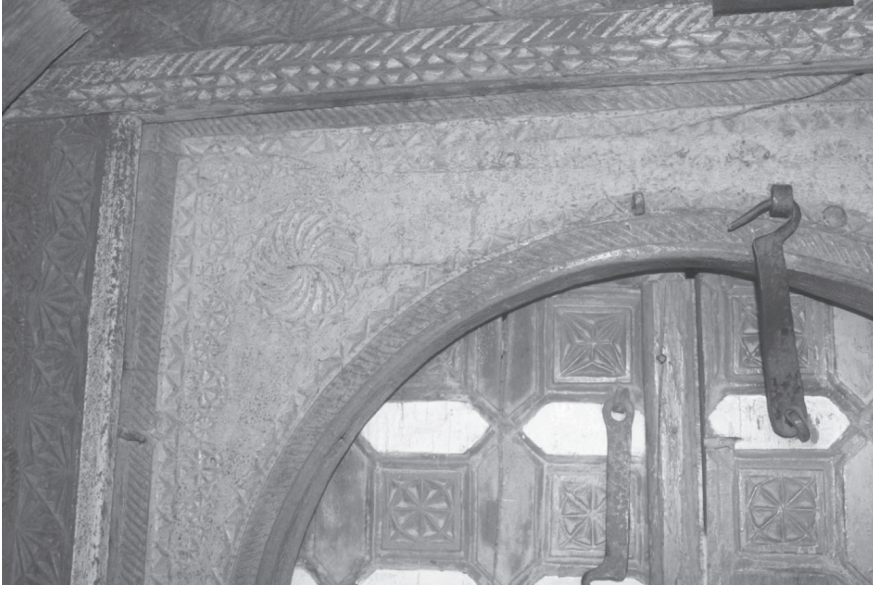
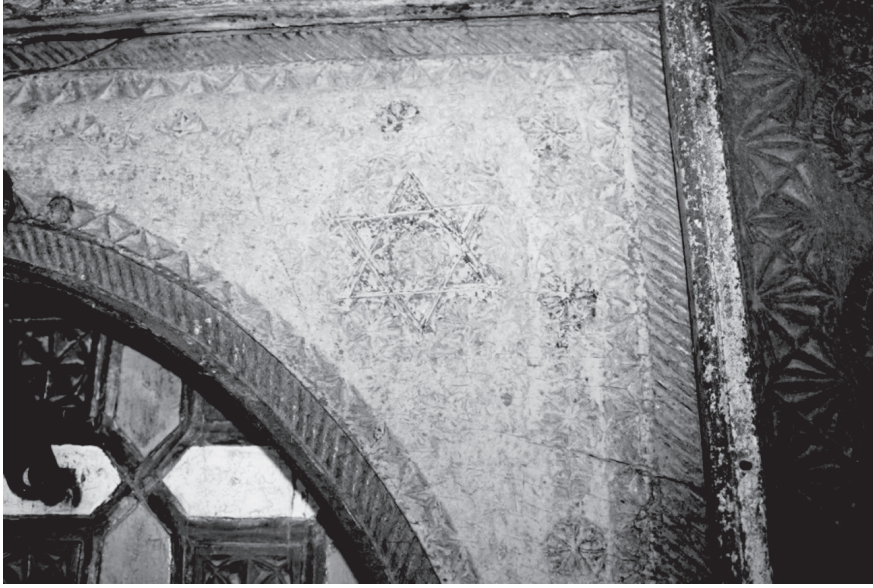
Harime girişi sağlayan kapı ahşap olup çift kanatlıdır ve 85 cm bir açıklığa sahiptir. Kapı üzerine geometrik ve bitkisel süslemeler işlenmiştir. Kapı üzerinde birbirine geçme yapan sekizgenler mevcuttur. Bu sekizgenler birbirine geçme yapmakta ve ortalarında kare bir şekille dolgulanmaktadır. Kare şekillerin içinde ise gülbezek motifleri yer almaktadır. Ancak sol kapı kanadı üzerindeki karelerin birinin içi çarkıfelek motifi bulunmaktadır. Kapının en alt kısmında bulunan altı adet karenin içi boş bırakılmıştır. Bunun nedeni tam olarak anlaşılamamıştır. Çünkü aynı şekilde camide bulunan birçok birimde bu şekilde bir süsleme eksikliği göze çarpmaktadır. Kapının kemeri yuvarlak kemer olup yine ahşaptandır. Kemerin en kısmı yivlilerle hareketlendirilmiş olup daha sonra yılankavi bir girinti çıkıntı şeklinde ha-

reketlendirme ile yuvarlak kemer kısmına geçilmektedir. Kapı kemeri ve bu kemerin yüzeyi dıştan dışa yivlerle hareketlendirilmiş olup yivlerden sonra aynı şekilde çepeçevre zikzak bir bordür oluşturulmuştur. Bu zikzaklardan sonra ters U şeklinde kemer alınlığı boyunca gülbezek motifleri yer almaktadır. Gülbezek motifleri iç mekânda da olduğu gibi bir büyük bir küçük şeklinde sıralanmaktadır. Kemer alınlığının sol tarafında çarkıfelek motifi sağ tarafında ise Süleyman Mührü dediğimiz altı kollu yıldız yer almaktadır. Bu her iki motif de zikzak bir daire içinde olup Süleyman Mührünü tam ortasında yine bir gülbezek motifi yer almaktadır. Kapının yan sövelerinde ters düz şeklinde yapılmış yedi kollu çiçek motifi yer almaktadır. Bu çiçek motifinin arkasında bir sıra şeklinde S kıvrımlı yivli bir sıra bulunmaktadır. S kıvrımlar arasında bir tarafta daha küçük diğer tarafta daha büyük olmak üzere gülbezek motifleri yer almaktadır. (Foto 3- 4)

Foto 3: Bilen Köyü Camii Cümle Kapısı Detay

Foto 4: Bilen Köyü Camii Kapısı 6 Kollu Yıldız

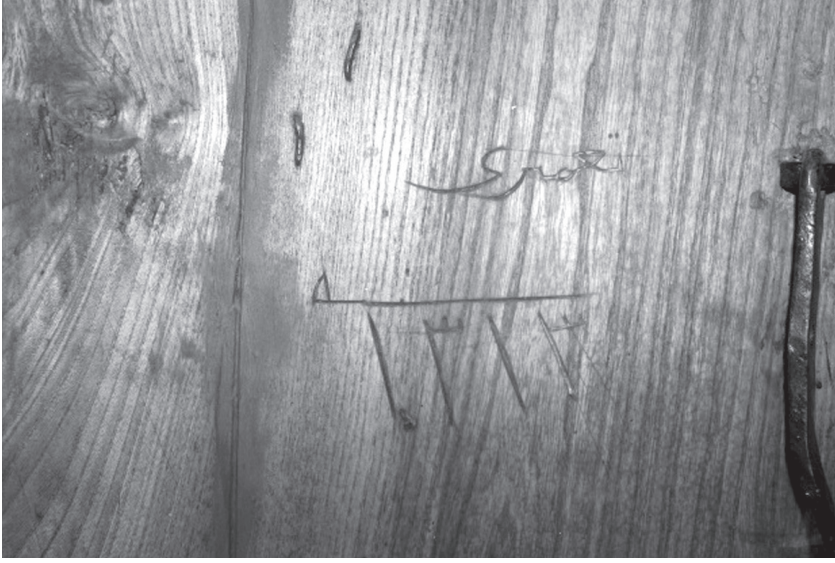
Foto 5: Doğu Kapısında Bulunan Tamir Yazısı

Cami üzerindeki tek tarih doğu kapısı üzerindeki tamir yazıtıdır. Arapça "Tamiri 1313/1895" yazan tarih sert bir metal ile kazınmış görüntüsü verdiğinden daha sonra müdahale edildiğine dair bir kanı uyandırmaktadır. **(Foto 5)** Bu tamir yazıtından Haşim Karpuz 1987 yılındaki bildiride bahsetmiştir. Ancak yazıyı bizzat görmediği ve başkalarından aktardığı kanısındaız çünkü Haşim Karpuz bildirisinde 1312 hicri yazısını vermiştir.<sup>13</sup> Doğu üzerinde bir başka yontma yazı daha bulunmaktadır. Kapı sövesi üzerinde bulunan yazı tam okunamamakla birlikte şunlar tespit edilmiştir. "...1327/1909 ..... Muhammed 1331/1913 ....." Bu yazılar da diğer tamir yazısı gibi basit bir metal ile kazınmış olup daha sonra yapılan basit müdahaleleri göstermektedir. İstanbul Üniversite'sinin yaptığı ahşap analizinin sonuçları elde olmadığından yapının kesin tarihi üzerinde fikir yürütmek oldukça zor olmakla birlikte elde edilen veriler neticesinde yapının en erken 18. yüzyılın son çeyreğinde inşa edildiği tezi daha ağırlık kazanmaktadır.

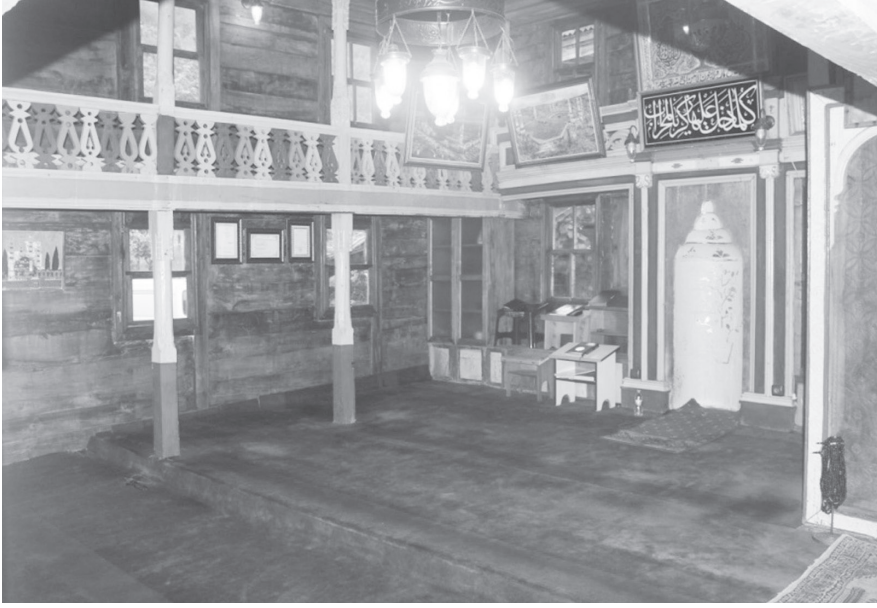
Foto 7: Harim Mekanı

ne amaçla kullanıldığı kesin olmamakla birlikte kitaplık olarak kullanıldığı kanısı güç kazanmaktadır. Harim mekânının batı cephesinde dört adet pencere açıklığı bulunmaktadır. Pencereler yukarı doğru kazıklı olup köyde bulunan evlerde kullanılan pencereler ile aynıdır. Bu pencereler ahşap lokma şebekeli olan doğudaki ile aynı olmadığından daha sonradan yenilendiği anlaşılmaktadır. Harim mekânının tam güney cephesinde bir adet mihrap bulunmaktadır. Mihrap taş malzemeden inşa edilmiş olup çevresi U şeklinde ahşap ile kaplanmıştır. Mihrabın sağ tarafında bir adet ahşap minber yer almaktadır. Minber genel olarak bakıldığında oldukça müdahale görmüş görünmektedir. **(Foto 7-8-9-10)**

olsa okunmaktaydı. Ancak hem hücre içindeki renkli vazodan çıkan çiçek süslemeleri hem de bu yazıların günümüzde bir cami görevlisinin yaptığı boyama işleminden kaldığı anlaşılmakta ve köylüler tarafından da teyit edilmektedir. Mihrab dışarıya taşıntı yapmamakla birlikte harim mekânında içten ve dıştan taş olan ve dış kısımda da ahşap kaplama olmaksızın taş olarak görünen tek birimdir. **(Foto 7-11)**

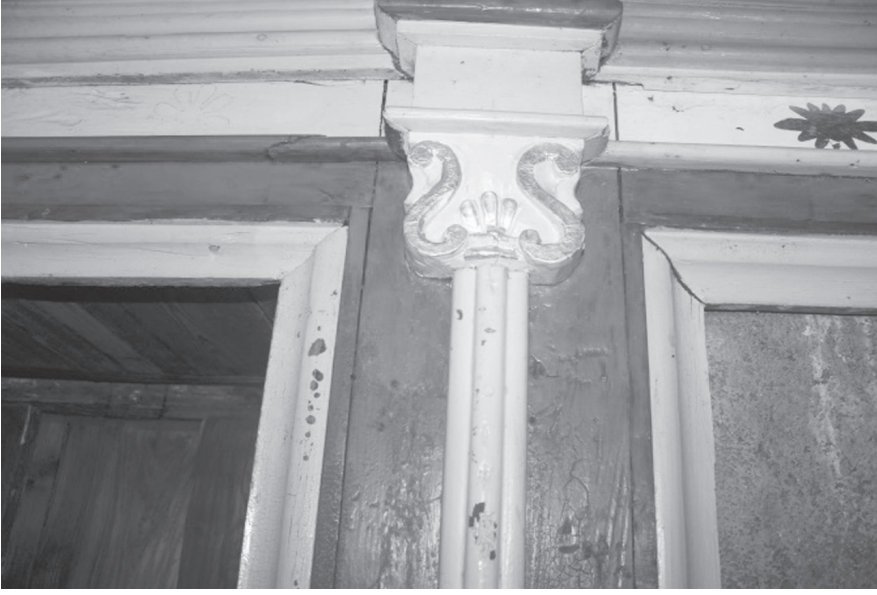
Foto 11: Mihrabı Çevreleyen Ahşap Sütun Başlığı

Mihrab kesme taş malzemeden inşa edilmiş olup 2.05x1.42 m ölçülerinde dikdörtgen görünümlüdür. Yarım daire plana sahip olan mihrabın hücre genişliği 60 cm'dir. Hücre girintisi 30 cm derinliğe sahip olup bu şekliyle orantılı bir hücre açıklığı ve derinliğine sahiptir.

Mihrabı üç yönden ters U şeklinde ahşap kaplama dolanmaktadır. Kesme taş malzeme ile yapılmış mihraplarda alışık olduğumuz süslemeli kesme taş bordür sıralarının yerini burada ahşap malzeme almaktadır. Mihrabın iki yanında girinti ve çıkıntılar oluşturarak devam eden ahşap kaplamadan imal edilmiş malzeme bu yönüyle taş mihrapların sütuncelerini de anımsatmaktadır. Ahşap kaplama orta üst kısımda sütun başlığı şeklinde süsleme ile son bulmakta ve daha sonra Batılılaşma dönemi mihraplarını anımsatır şekilde silmeli dikdörtgen çıkıntılar ile mahfil korkulukları seviyesine kadar girinti ve çıkıntılar ile devam etmektedir. Ahşap çerçevenin üst kısmında ters yöne bakan S kıvrımları yer almaktadır. Bu S kıvrımlarının arasında üç yapraklı taç yaprak motifi yer bulunmaktadır. Mihrabın hücrelerinde renkli boya ile yapılmış vazodan çıkan çiçek motifi bulunmaktadır. Mihrabın kavsarası üç sıra yatay silmeli olup üste doğru derinliği azalmaktadır. Bu birimlerin içi de renkli boya süslenmiştir. Kavsara aynalığında yaptığımız araştırma sırasında sağ tarafta "Allah" sol tarafta ise "Muhammed" yazısı silik de

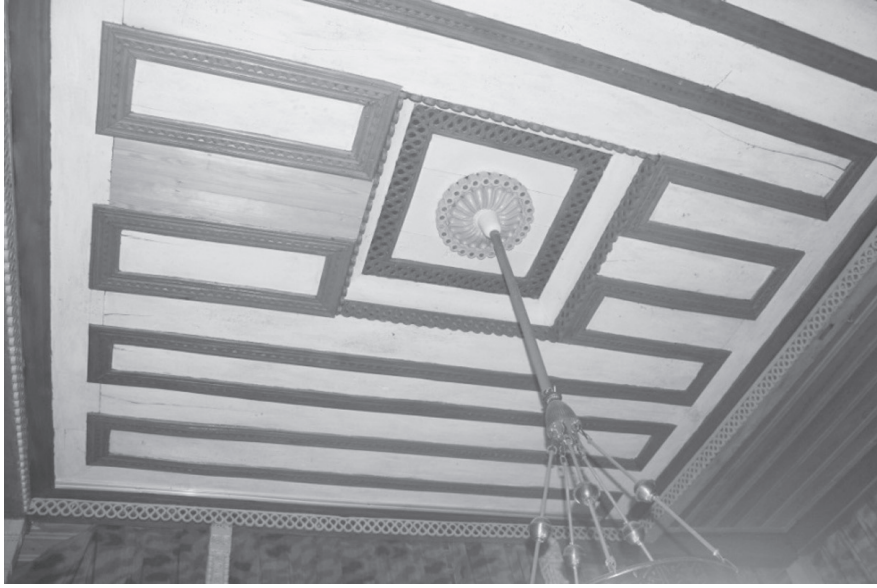
Foto 12: Tavan Süslemeleri

Caminin tavan kısmı da sanat değerine sahip birimlerinden birini oluşturmaktadır. Dikdörtgen zikzaklı ahşap süslemelere sahip tavan kısmı en dıştan S kıvrımlı dikey çıkıntılara sahiptir. Bu çıkıntıların orijinal olup olmadığı bilinmemekle birlikte orta alanda bulunan dikdörtgen süslemelerde müdahale olduğu ve bu nedenle simetrisi kaybolduğu açıktır. Tavanın tam ortasında yine S kıvrımlı dikey üç boyutlu oyma süslemeler bulunmaktadır. Orta kısımda ise yuvarlak ahşap sarkıtlar bir daire oluşturmakta ve bu dairenin içinde de papatya motifine benzer oymalı süsleme tavanın merkezini tamamlamaktadır. **(Foto 12)**

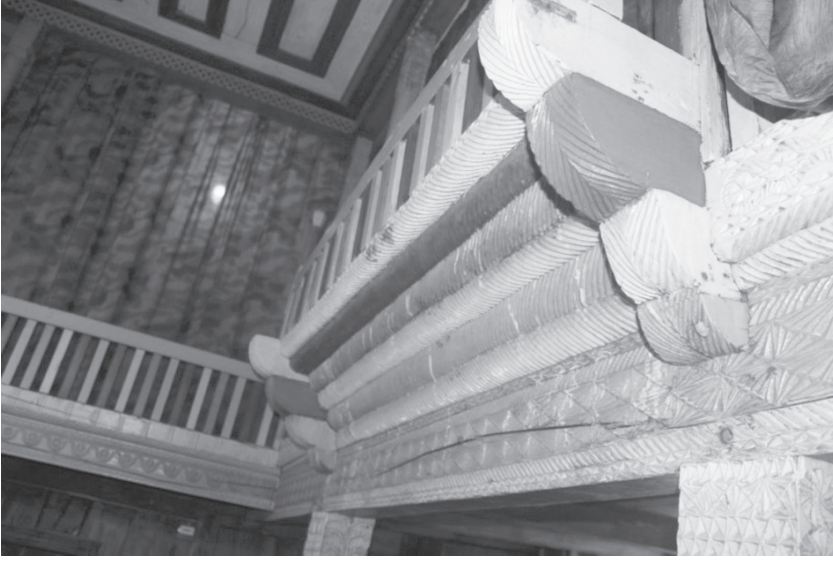
Foto 13: Mahfil Çıkıntısı

Mahfil harim mekânında bulunan ahşap direkler üzerine oturmaktadır. Harim mekânının U şeklinde dolanan mahfilin ortada, mihraba bakan kısmı, 38 cm kadar çıkıntı şeklindedir. Mahfili taşıyan ve harimi U şeklinde dolanan kirişlerin üzerinde baklava motifleri, zikzaklar ve yivli süslemeler bulunmaktadır. Orta ve minber tarafındaki kirişlerde açıkça görülen bu uygulama sol taraftaki kirişlerde yoktur. Sol taraftaki kirişlerin değiştirildiği açıkça fark edilebilmektedir. Mahfilin çıkıntı yapan kısmı yatay ahşapların belirli uzunluklarla dışarıya taşırılması ile elde edilmiştir. Buradaki ahşapların üzeri ters ve düz yivlerle hareketlendirilmiş olup daha sonraki ahşaplar üzerine yivli S kıvrımları mahfil boyunca devam etmektedir. Bu S kıvrımlar diğer birimlerde bulunan S kıvrımlarına göre daha uzatılmış ve dar olup iki ayrı S kıvrımı arasında gülbezek motifleri işlenmiştir. Mahfilin çıkıntı yapan kısmını taşıyan taşıntı yapmış ahşapların ön yüzeyleri de balıksırtı şeklinde süslemeler ile hareketlendirilmiştir. Mahfil korkulukları düz ahşap, barok üsluplu bitkisel karakterli süslemeler ve geometrik düzenleme ile yapılmış oyma şebekeli süslemeler ile çevrelenmiştir. Düz ahşapların daha sonradan yerleştirildiği kanısı ağır basmaktadır. Mahfil üzerinde üst örtüyü taşıyan ahşap direkler mevcuttur. Bu direkler da alt kısımlardakiler gibi kaide, gövde ve başlık şeklinde dizayn edilmiş olup başlık ve kaide kısımlarında geometrik ve bitkisel süslemeler yer almaktadır. Caminin diğer birimlerinde olmayan birbiriyle geçme yapan S kıvrımlar ve yedi kollu çizgisel motif üzerinde sivri uçlu taç yapraklar bulunmaktadır. Bu katta bulunan bu ahşap

direklerin daha eski olduğu yapılan karşılaştırmalar sonucu anlaşılabilmektedir. **(Foto 13-17-18-19)**

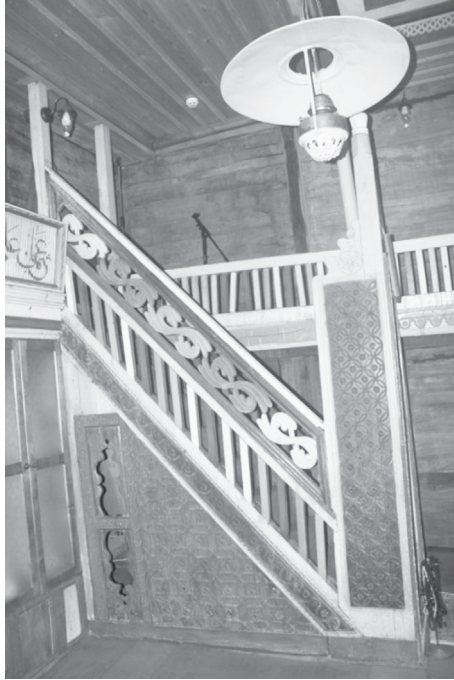
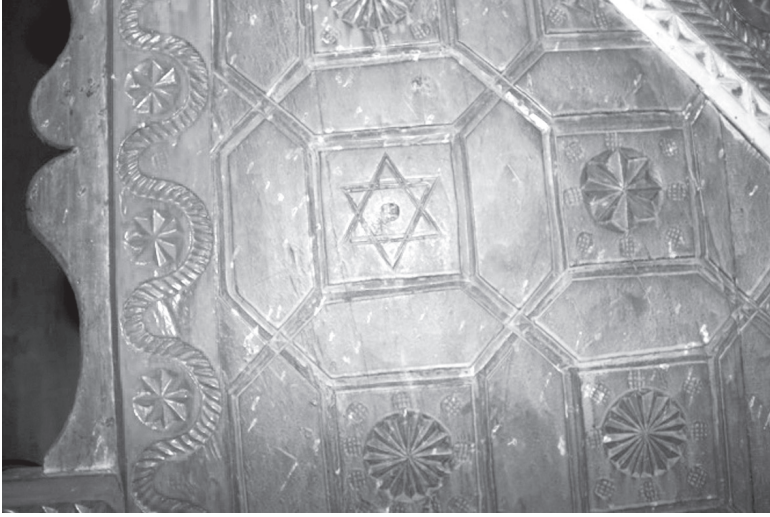
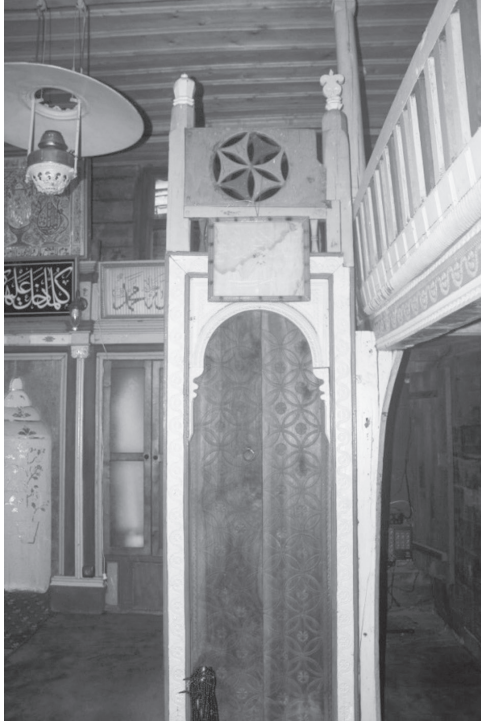
Tamamen ahşap malzemeden inşa edilmiş olan minber, bazı müdahaleler görmüştür. Özellikle minberin kapısındaki süslemeler camide kullanılan süslemelere benzemekle birlikte yan yüzeylerdeki süslemeler kapı üzerinde görülebilmektedir.

Minberin giriş cephesi oldukça yüksek tutulmuş olup kapısı çift kanatlıdır. Çift kanatlı kapının üst kısmı harim mekânına girişi sağlayan kapı gibi yuvarlak kemerli yapılmıştır. Kemer üzerinde cümle kapısında olduğu zikzaklar ve yivli süslemeler bulunmaktadır. Çift kanatlı kapı üzerinde birbirine geçme yapan daireler bulunmaktadır. Bu daire şekillerinin arasında yine dairesel alan içinde gülbezek motifleri işlenmiştir. Kapıyı çevreleyen dikdörtgen çerçeve dört yönden S kıvrımlı devam eden süslemelere sahiptir. S kıvrımlar arasında dış cephede olduğu gibi daire içinde gülbezek motifleri yer almaktadır. Dikdörtgen kapı aralığının üzerinde bulunan minberin taç kısmında oyma şebekeli motif bulunmaktadır. Taç kısmını tamamlayan iki yanda birer ahşap direk yer almakta ve bu direklerin birinde kaba bir palmet diğerinde ise yukarı doğru genişleyen çokgen bir külah yer almaktadır. Birbirine uymayan bu iki elemandan palmet olanının daha eski olduğu anlaşılmaktadır. Minberin batı yüzünde yine kapısında olduğu gibi dairesel şekiller içinde gülbezek motifleri bulunmaktadır. Yan yüzeyde taç kısmını tamamlayan alanda S kıvrımları ile yumuşatılan alanın içinde altı kollu yıldız denilen Süleyman Mührü yer almaktadır. Beş kollu yıldız dıştan daire içine alınmış olup yıldızın tam ortasındaki boşluk yine gülbezek motifi ile dolgulanmıştır. Minberin korkuluğu iki sıra halinde yapılmıştır. Üst sırada dış mekânda ve mahfil kısmında olduğu gibi barok üsluplu S kıvrımlarını anımsatan iri bitkisel süslemeler yer almaktadır. Bunun altında ise dikey ahşap direkler yer almaktadır. Korkuluk altında korkuluk ile aynı düzlemde

devam eden birimde önce düz bir ahşap daha sonraki ince bir zikzak şerit daha sonra S kıvrımlı devam eden şekil ve sonra yine ince zikzak bir şerit yer almaktadır. S kıvrımlı şekiller arasında yine daire şeklinde gülbezeler yer almaktadır. Minberin aynalık kısmı cümle kapısında olduğu geometrik bezemeye sahiptir. Birbirine geçme yapan sekizgenlerden oluşan bu yüzeyde sekizgenlerin kesiştiği orta kare alanın içinde gülbezeler ve çarkifelek motifleri yer almaktadır. Ancak üstten üçüncü sıradaki bir karenin içine altı kollu yıldız da denilen mührü Süleyman yerleştirilmiştir. Aynalık kısımdaki sekizgenlerin aralarında ve mihrabın diğer bazı birimlerinde on altı bölmeli köşeleri yumuşatılmış kare şekiller yer almaktadır. Caminin farklı yerlerinde de rastgele görülen bu şeklin bitmemişlik bir durumu veya daha sonra yapılan müdahalelerden birini gösterdiği düşünülmektedir. Minberin dolap kısmını oluşturan alan ise iki bölmeye ayrılmıştır. Dikdörtgen şeklinde yapılmış bu alanın çevresi S kıvrımlı yivli bir şekille çevrelenmiş olup S kıvrımların arasına gülbezeler ile doldurulmuştur. Bölmeyi ikiye ayıran yatay ahşap üzerinde ise zikzaklar ve taç yaprak motifleri yer almaktadır. **(Foto 14-15-16)**

Foto14: Minber

Foto 15: Minber Aynalığındaki Süslemeler

Foto 16: Minber Kapısı
