TITLE: MARMARAY VE METRO KURTARMA KAZILARINDA BULUNAN YENIKAPI 19 BATIGI

AUTHORS: Evren Türkmenoglu

***Yenikapı 19 Shipwreck Uncovered at Marmaray and Metro Salvage Excavations***

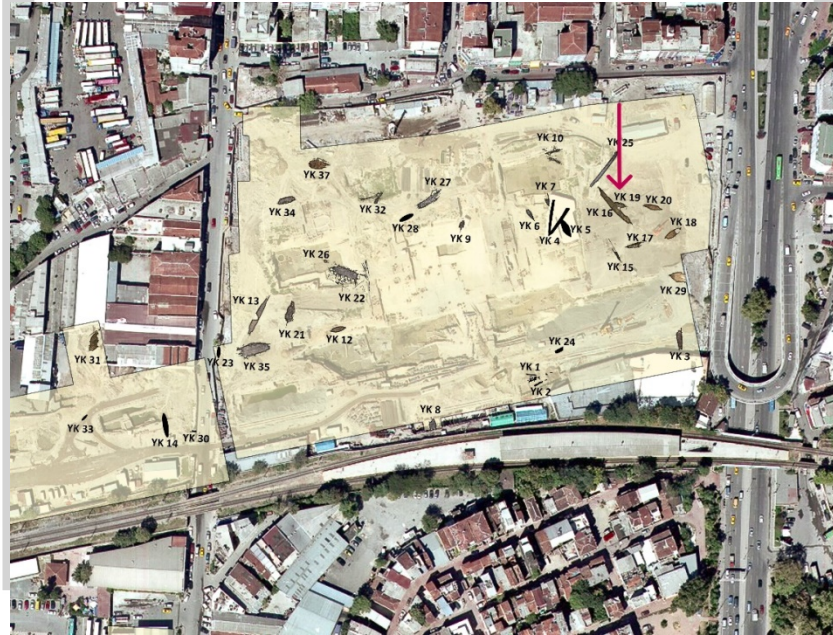
Resim 1: Yenikapı Batıklarının kazı alanındaki yayılımı ve YK 19 Batığının konumu

Yenikapı 19 Batığı kazı alanının doğusunda, -1,40 metre seviyesinde bulunmuştur (Resim 1). Korunan uzunluğu 7,3 metre, maksimum azami genişliği ise 2,5 metredir. Kargosu ve diğer donanımları mevcut olmayan batık YK 16 numaralı kadirga tipi batığın hemen yanında kış tarafı ise kısmen bu batığın altında kalmış vaziyettedir (Resim 2). Bu durum iki batığın büyük ihtimalle çağdaş olduklarını ve belki de aynı nedenle, fırtına vb. bir doğal afet sonucunda limanda batmış olabileceklerini akla getirmektedir. Batık 2008 yılı Eylül-Aralık ayları arasında İstanbul Üniversitesi Kültür Varlıklarını Koruma ve Onarım Bölümü ekibi tarafından belgelenmiş, sonrasında ahşap elemanları gövdeden teker teker ayrılarak kazı alanından kaldırılmıştır (Çizim 1). İstanbul Üniversitesi Yenikapı Batıkları Uygulama ve Araştırma Laboratuvarı'nda koruma altına alınan batığın ahşap yapı elemanları 2019 yılındaki kazı sonrası belgeleme çalışmasıyla detaylı olarak incelenmiştir. FaroArm *digitizer* ile yapılan üç boyutlu çizim, dijital ve ölçekli fiziki modellerin yanı sıra tarihleme ve cins-tür analizleri İstanbul Üniversitesi Cerrahpaşa Orman Fakültesi'nde gerçekleştirilmiştir (Resim 3). Dendrokronoloji analizleri ile batığa ait kaplamalardan birinin MS 905 yılında kesildiği saptanmıştır. Buna göre batığın MS 10. yüzyıl başlarına tarihlenmesi mümkün olmuştur. Gemi ahşaplarının cins-tür analizleri batığın kaplama tahtalarının akmeşe (*Sect. Quercus*), eğrilerinin akmeşe (*Sect. Quercus*) ve adi gürgen (*Carpinus betulus L.*), ana omurganın karaçamdan (*Pinus nigra Arn.*), baş kısımdaki ikinci omurga parçasının ise akmeşeden (*Sect. Quercus*) kesildiğini göstermiştir (Akkemik, 2015, ss. 73-75). Başlıca türlerin yanı sıra istisnalar da belirlenmiştir. İskele burma tahtasında yer

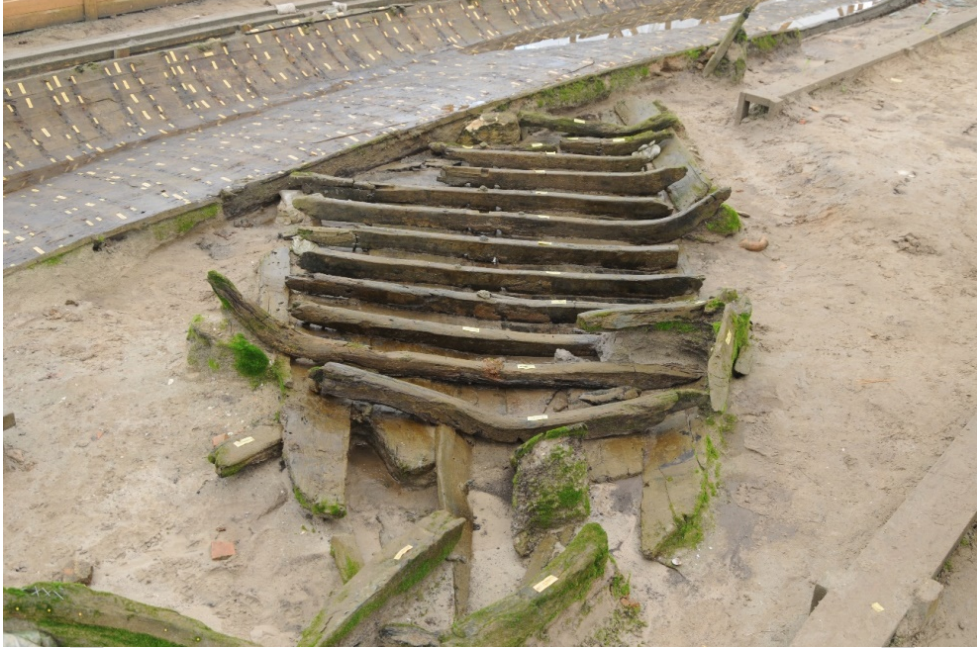
Resim 2: YK 19 Batığı ve arka planda YK 16 Batığı

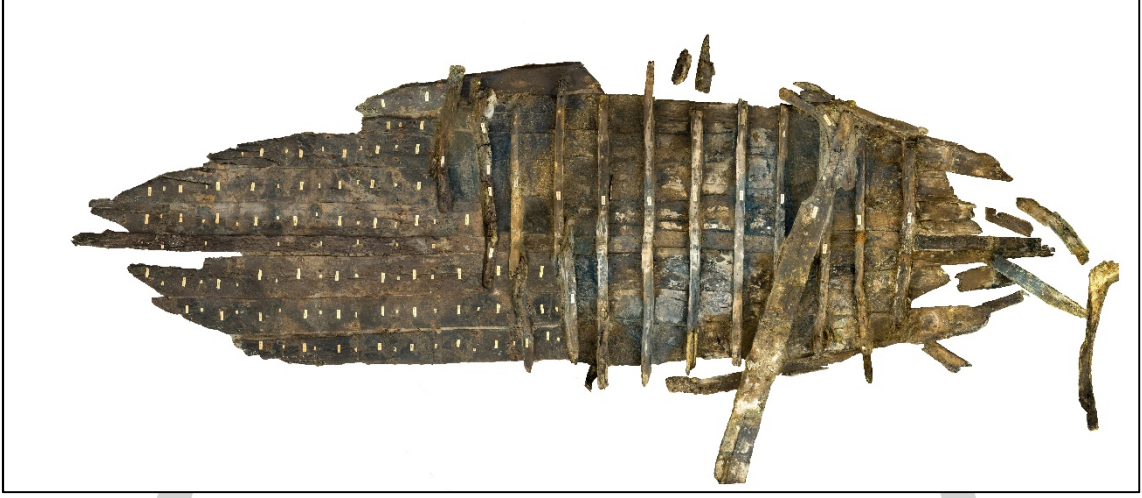
Resim 4: YK 19 Batığı fotomozaïği

YK19 batığının korunmuş ahşap elemanları arasında 2 parça halinde omurgası, 9 adet kaplama sırası ve 12 adet eğri yer almaktadır (Resim 4). Buna ek olarak batık etrafına dağılmış vaziyette çok sayıda *in situ* olmayan ancak batığa ait olduğu düşünülen parça da belgelenmiştir. Batığın baş ve kık bodoslamaları ise korunmamıştır. Ahşap elemanların yüzey özellikleri ve formları tanımlanabilir durumda genellikle iyi korunmuş vaziyettedir. Batığın karina tabanı sağlam durumda, ancak karina dönüşü sadece E2, E7 ve E9 numaralı döşekler, ayrıca sancak ve iskele kısımlarındaki birer küçük kaplama tahtası ile temsil edilmektedir. Gövdenin daha üst seviyeleri ve borda kaplamaları ise günümüze ulaşmamıştır. Batığın doğu yönündeki ucu baş, batı yönündeki ucu ise kık kısmı olarak tanımlanmıştır. Bu tanımlama E7 ve E9 eğrileri
