## **Demiryolu Mimarisinin Korunma Sorunları ve Kırklareli Tren İstasyonu Yapılarının Yeniden Kullanımı için Bir Öneri**

**Ali YILDIZ<sup>\*1</sup>**

## **Problems of Preservation in Railway Architecture and a Proposal for the Re-use of Kırklareli Train Station Buildings**

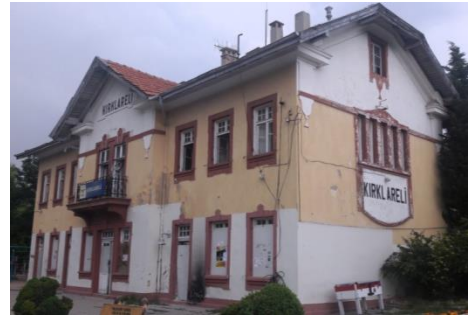
**Şekil 12. Yolcu binası, peron cephesi**

Yapı ana kütlelerinin üzeri beşik çatı ile örtülmüş, çatının dar kenarları tepe mahyasına yakın bir hizada kırılarak yarım kırma çatı düzeni oluşturulmuştur. Ana kütlelerin üzerini örten bu çatıya dik bir şekilde saplanan giriş holünün beşik çatısı ile yarım kırma-haçvari çatı şekli elde edilmiştir. Bu çatı şekliyle giriş holü daha fazla belirginleştirilmiştir. Giriş holünün üst kısmındaki üçgen alınlıklar, pencere ve kapı etrafındaki silmeler ve bezemeler, giriş holünün birinci katındaki balkon kapılarının üst kısımları ve yan cephelerdeki dar pencerelerin üst kısımları hizasındaki yatay kornişler ve saçak silmeleri ile Neoklasik üslup vurgulanmıştır (Şekil 12). Taşıyıcısı ahşap olan çatı, asma-oturtma sistemlerin birlikte kullanıldığı makaslara taşınmaktadır. Çatı arasının havalandırılması ve aydınlatılması için her iki yan cephedeki kalkan duvarında birer pencere açılmıştır. Yan cephelerde birinci kat koridorunun aydınlatılabilmesi için dar ve yüksek pencereler düzenlenerek dış cepheye de hareket kazandırılmıştır. Bina tuğla malzemeden kâgir yığma olarak inşa edilmiş, bodrum kat tavan döşemesi volta döşeme olarak, zemin ve birinci kat

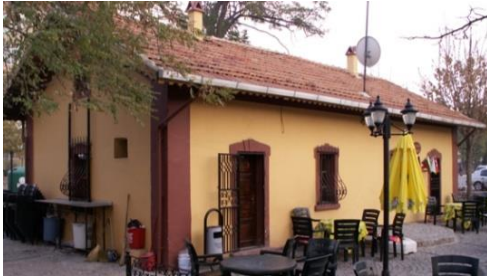
Şekil 16. Makasçı binası, peron cephesi

Dikdörtgen planlı, uzun kenarı demiryolu hattına paralel olarak inşa edilen yapı, simetrik olarak tasarlanmış birbirine bitişik iki daireden oluşmaktadır. Bu daireler makasçı personeline lojman olarak tahsis edilmiştir. İki ailenin kullanımı için projelendirilen yapının dairelerini birbirinden ayıran ara duvarında zaman içerisinde açılan bir kapı ile bina tek ailenin kullanabileceği müstakil bir konuta dönüştürülmüştür. Bodrum ve zemin kattan oluşan binanın bodrum kısmına girişin sağlandığı bir merdiven yeri tespit edilememiştir. Bodrum kat tavan döşemesi volta

döşeme olan yapı, tuğla yığma olarak inşa edilmiştir. Zemin kat tavanı ise, ahşap kirişlemeler üzerine çakılan kaplama tahtası ile oluşturulmuş, çatısı ahşap konstrüksiyon ile beşik çatı olarak tanzim edilmiştir. Çatı arasının havalandırılması için her iki yan cephede de birer küçük pencere açılmıştır. Pencere ve kapı açıklıklarının etrafı, yapı köşeleri, alın ve kalkan duvarlarının kenarları silmeler ile çevrilerek açıklıklar vurgulanmış, cephelere hareket kazandırılmıştır. Pencere-kapı üst kısımlarındaki silmelere kavis verilmiş ve ayrıca orta kısımlarında kilit taşı şeklinde süslemeler yapılmıştır, böylece basık kemer görünümü elde edilmiştir (Şekil 16).

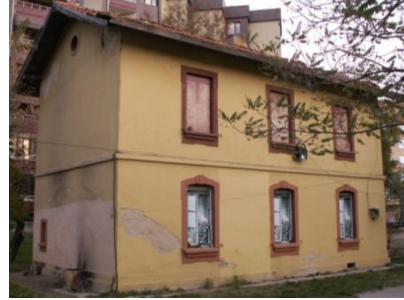
Şekil 21. Fen memuru binası, peron cephesi

Yapı tuğla malzemeden kâgir yığma olarak inşa edilmiş, bodrum kat tavan döşemesi volta döşeme olarak, zemin ve birinci kat tavan döşemeleri ise ahşap kirişler ile oluşturulmuştur. Binanın üzeri ahşap oturtma beşik çatı ile örtülmüştür. Çatı arasının havalandırılması için yapının her iki yan yüzeyinde birer camsız yuvarlak pencere açılmıştır. Yapıdaki pencere ve kapı açıklıklarının üzeri basık kemer ile geçilirken, birinci kat pencerelerinin iç kısımlarında basık kemer dış kısımlarında ise düz kemer formu uygulanmıştır.

Tüm açıklıkların etrafı silmeler ile çevrilmiş, zemin kat açıklıklarının kemer tepe noktalarında kilit taşı görünümlü bezemeler işlenmiştir. Zemin kat tavan döşemesi hizasında binayı çevreleyen yatay korniş ile kat seviyesi belirginleştirilirken, Neoklasik üslup da vurgulanmıştır (Şekil 21).

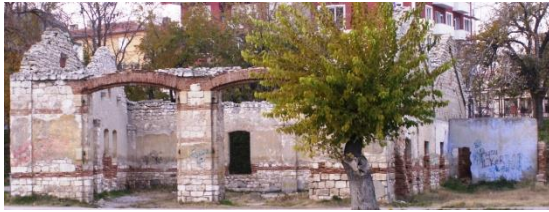
Şekil 25. Lokomotif deposu

Yapının içerisine lokomotif alınan ana bölümünün duvarları taş malzemeden, sağ yan cephesine bitişik oluşturulan hacimlerin duvarları ise tuğla malzemeden kâgir yığma olarak inşa edilmiştir. Günümüzde çatısı tamamıyla yok olan bina üst kısmının, arka arkaya iki sıra beşik çatı ile örtülmüş olduğu yapıdaki izlerden anlaşılmaktadır. Lokomotif deposunun kullanımı, hat üzerinde aktif olarak ulaşım hizmetinin sağlandığı son yıllardan itibaren yavaş yavaş terk edilmiştir. Kullanım dışı kalan yapı, bakımsızlık neticesinde zamanla atmosfer etkileri ve insan eliyle tahrip edilmiş; metal pencere ve kapı doğramaları ile ahşap çatı elemanları sökülerek bina yağmalanmıştır. Bunun neticesinde yapı, atmosfer etkilerine karşı daha fazla savunmasız bırakılmış, nitekim günümüzde yapının sadece beden duvarları ayakta kalabilmektedir (Şekil 25).

Kırklareli istasyon yapılarının bulunduğu alan içerisinde son zamanlarda rehabilitasyon çalışmaları yapılmış olup, bu çalışmalar sadece çevre düzenlenmesi ölçeğinde kalmıştır. Kullanım dışı kalarak kaderlerine terk edilen Kırklareli Tren İstasyonu yapılarına alanla ilişkili olarak yeni işlev kazandırılması, bu çevrenin tam anlamıyla korunarak bir kültür merkezine dönüştürülmesini sağlayacaktır. Kırklareli istasyon alanındaki mevcut istasyon yapıları ile ilgili kapsamlı bir koruma çalışmasına gidilmemiştir. Yok olma tehlikesi ile karşı karşıya olan yapıların kapı ve pencereleri kapatılarak kısmen de olsa bir önlem alındığı söylenebilir fakat bakımsızlık ve yanlış müdahaleler neticesinde yapılar özgünlüğünü yitirmektedir. Nitekim makasçı binası ve emtia ambarı yapılan niteliksiz ve bilimsel gerçeklerden uzak onarımlar sonucunda özgünlüğünü yitirmiştir. Yolcu (gar) binası ve fen memuru binası bakımsızlık ve dış etkiler nedeniyle günden güne tahrip olurken, lokomotif deposunun sadece beden duvarları ayakta kalmıştır.
