TITLE: Tarsus-Pozanti Otoyolu Kaçış Rampalarında Kullanılan Agregaların Geoteknik Özellikleri

Geotechnical Properties of the Aggregates used for the Tarsus-Pozantı Highway Escape Ramps

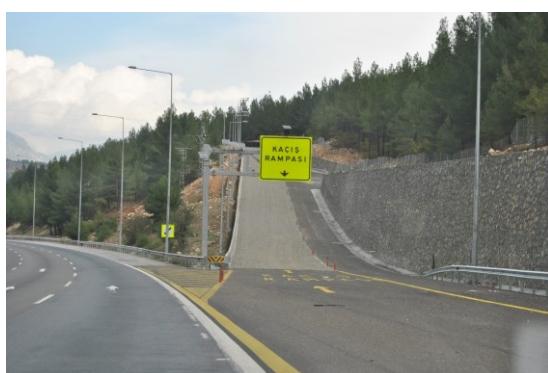
Şekil 1. Tarsus-Pozantı otoyolundaki 1 nolu kaçış rampasının genel görünümü

Kaçış rampaları Dünyada ilk kez Amerika Birleşik Devletleri'nin California eyaletinde 1956 yılında inşa edilmiştir [4]. Ülkemizde ise ilk defa 2012 yılında Tarsus-Pozanti karayolunda iki gidiş ve iki dönüş olmak üzere toplam dört adet kaçış rampası inşa edilmiştir (Şekil 1). Bu kaçış rampaları hizmete girdikten sonraki ilk 2,5 ayda 5 kazayı önlemiştir [5].

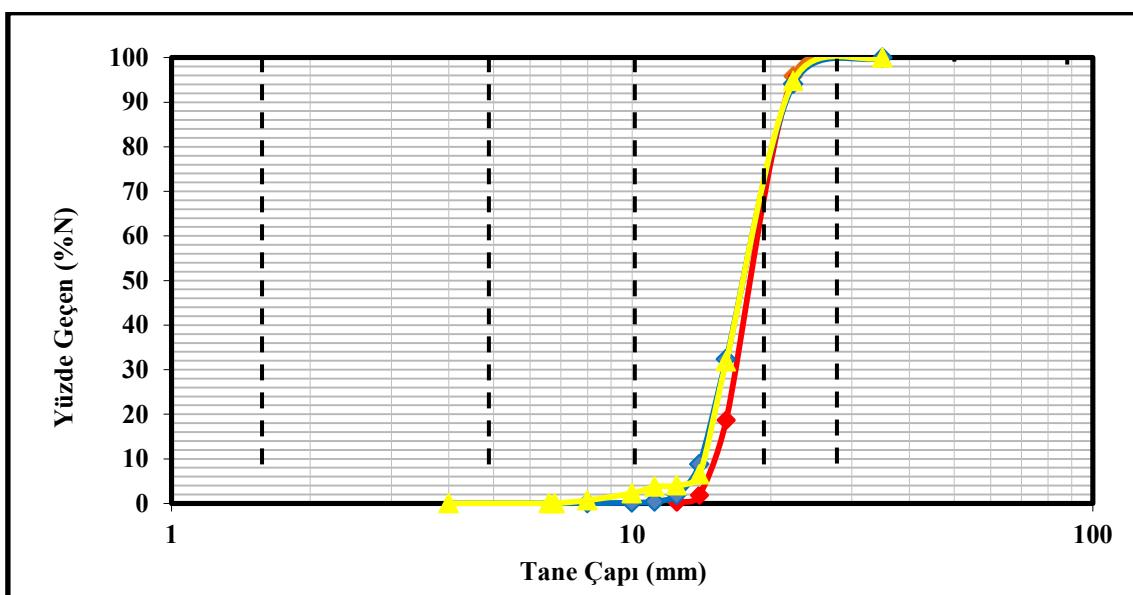
Çalışmada öncelikle Tarsus-Pozantı kaçış rampasından alınan örnekler üzerinde dane boyu dağılımını belirlemek ve sınıflama yapabilmek için elek analizi deneyi yapılmıştır. Elde edilen sonuçlarına göre aggrega GP (kötü derecelenmiş çakıl) sınıfında çıkmış olup (Şekil 2), dane şekilleri yuvarlak-yarı yuvarlak arasındadır (Şekil 3). Elek analizi sonucunda numunenin farklı standartlara göre tanımlaması Çizelge 1'de verilmiştir. Dane boyu dağılımının büyük bir kısmı

16-35 mm aralığında ve üniform olduğu yani maksimum dane büyülüğünün 35 mm olduğu tespit edilmiştir. Yapılan literatür araştırmasında Rogers [6] agregalar üzerindeki çalışmasında kaçış rampaları için maksimum dane çapının 38 mm uygun olduğu belirtmiştir. Ayrıca Beecroft [7] kaçış rampalarının araçları daha kısa sürede

yavaşlatması için kullandığı tümseklerde 38 mm civarındaki büyülükte agregalar kullanılmıştır. Çalışmada yapılan elek analizi deney sonuçlarına göre, çalışma konusunu oluşturan Tarsus-Pozanti otoyolundaki kaçış rampalarında kullanılan agreganın dane boyu dağılımının uygun olduğu görülmektedir.

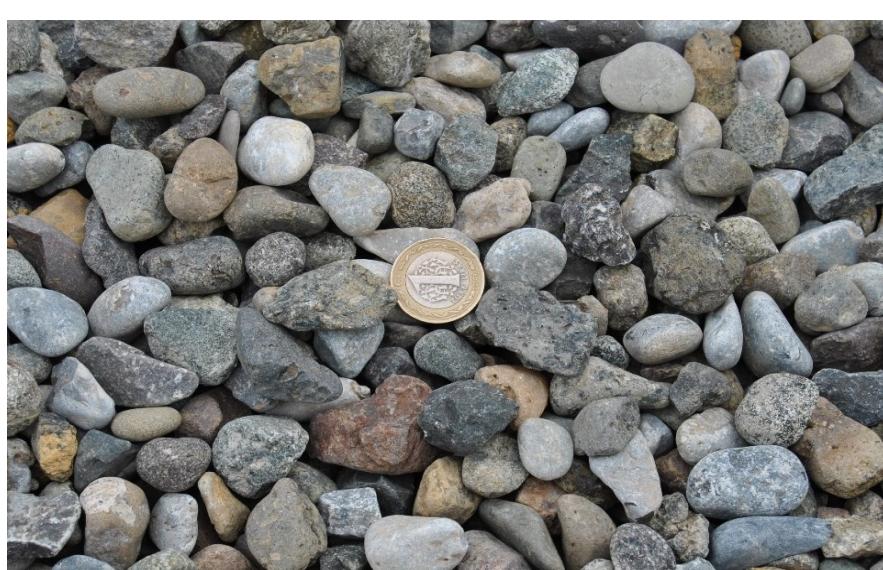
Şekil 3. Tarsus-Pozanti kaçış rampalarından alınan örneklerin yakın plandan görünümü

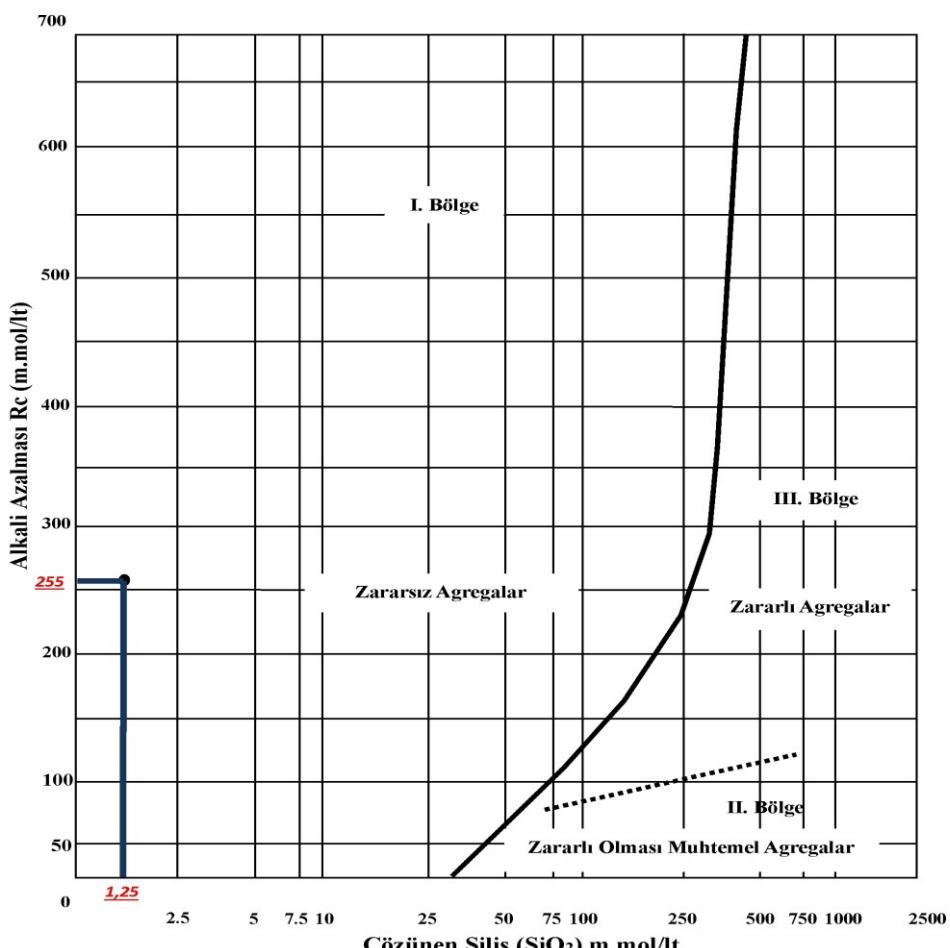
Şekil 4. Sonuçların TS 2517'ye [11] göre alkali azalması ve çözünen silis değer grafiği üzerindeki lokasyonu

Reaktif silika veya reaktif karbonat içeren bazı agregalar zamanla alkalilerle reaksiyona girebilmekte ve çok büyük genleşmelere sebep olmaktadır. Reaktif silika içeren agregalarla alkaliler arasındaki reaksiyona alkali-silika reaksiyonu denilmektedir. Bu reaksiyon sonucunda aggrega danelerinin yüzeyinde alkali silika jelini denilen bir yüzey oluşmaktadır. Bu jel çok fazla miktarda su içerir ve aggreganın dayanımının düşmesine ve çatlamasına neden olur. Kaçış rampalarında kullanılan agregalarda bu durum istenmez. Tarsus-Pozanti kaçış rampasından alınan örnekler üzerinde TS 2517'ye [11] göre yapılan alkali-silika reaksiyonu deneyi sonucunda alkali-silika reaksiyonunun düşük olduğu ve 1. Bölgede zararsız agregalar sınıfında olduğu tespit edilmiştir (Çizelge 4, Şekil 4).

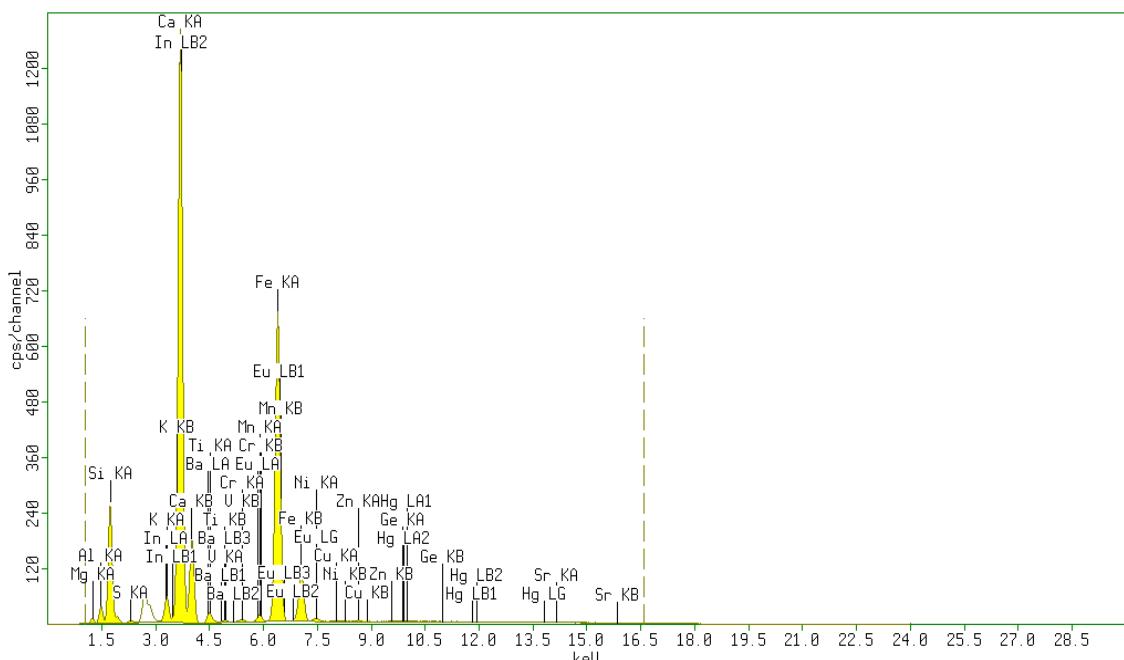
Şekil 5. Tarsus-Pozantı kaçış rampasından alınan örneklerin XRF analiz grafiği

Analiz sonuçları, örneklerin silisyum ve kalsiyumca zengin olduğunu göstermiştir (Şekil 5, Çizelge 5). Saf haldeki silisyum elementi sert kristal yapılidir ve MOHS sertlik skalasına göre sertliği 7 olup, dayanımı yüksektir. Kalsiyum ise yeryüzünde en fazla bulunan elementlerden biridir. MOHS sertlik skalasına göre sertliği 3-4 civarında

olup, dayanımı orta düzeydedir. Örneklerin, daha çok volkanik (bazalt, andezit, spilit, gabro, diyabaz) ve sedimanter (kireçtaşı, dolomit, çört), az miktarda ise metamorfik (radyolarit, kalkışt) kökenli kayaç litolojisine sahip danelerden olduğu düşünüldüğünde, elde edilen kimyasal içeriğin uygun olduğu gözükmeftedir.
