## Yüksek Sıcaklığın Doğal Taşların Petrografik, Parlaklık ve Pürüzlülük Özelliklerine Etkisi

## The Influence of High Temperature on the Petrographical, Gloss and Roughness Properties of Natural Stones

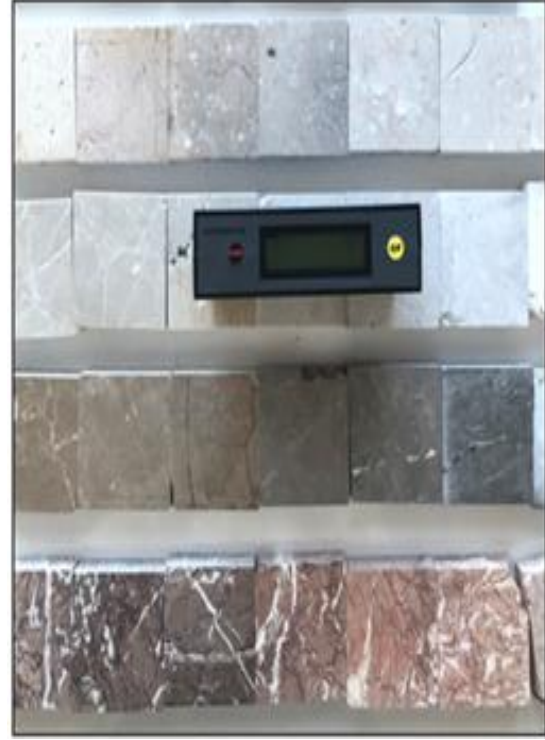
taş numunelerine ait yüzey parlaklık ölçüm görüntüsü Şekil 3’te verilmiştir.

**Şekil 3.** Yüzey parlaklık değeri ölçümü

Çalışmada kullanılan doğal taş numunelerinin yüzeylerinde yüzey parlaklık ölçümü gerçekleştirilmiştir. Parlaklık ölçümleri PCE–GM100 marka bir parlaklık ölçüm cihazı ile yapılmıştır. Parlaklık ölçümleri için 5x5x2 cm ebatlarında numuneler kullanılmış ve her plaka yüzeyinden 3 adet okuma yapılmıştır. Bu çalışmada 60°’lik ölçüm açısı kullanılmıştır. Doğal

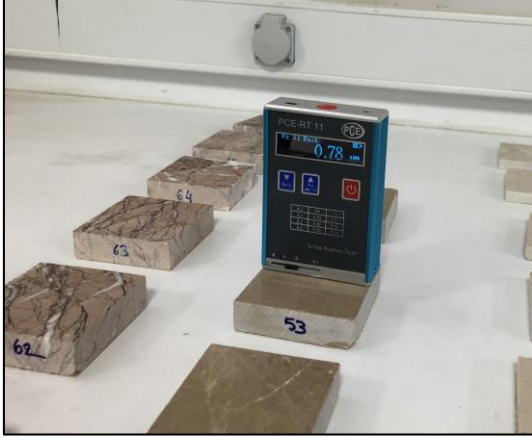
Doğal taşın yüzeyindeki mikro ölçekteki yükselti değişiminin belirlenmesi amacıyla yüzey pürüzlülük ölçümü yapılmıştır. Doğal taş numunelerinin pürüzlülük ölçümlerinin belirlenmesinde Ra, Rq ve Rz parametrelerini ölçebilen PCE-RT11 marka bir pürüzlülük ölçüm cihazı kullanılmıştır. Ra parametresi doğal taş kalite kontrolünde (aritmetik ortalama yüksekliği) en sık kullanılan uluslararası pürüzlülük parametresidir. Rq (karekök ortalama pürüzlülüğü) parametresi yüzey yükseklikleri dağılımının standart sapmasını göstermektedir. Rz parametresi ise, ölçülen yüzeydeki en yüksek beş nokta değeri toplamının en düşük beş nokta değeri toplamının ortalamasıyla elde edilen sayıdır. Yüzey pürüzlülük değeri ölçümü yapılan numunelere ait görünüm Şekil 4’te verilmiştir.

Şekil 4. Yzey przllk deėer lm
