TITLE: Tarihi Yapılarda Avlunun Üst Örtü ile Kapatılmasının Değerlendirilmesi

# Düzce Üniversitesi Bilim ve Teknoloji Dergisi

*Araştırma Makalesi*

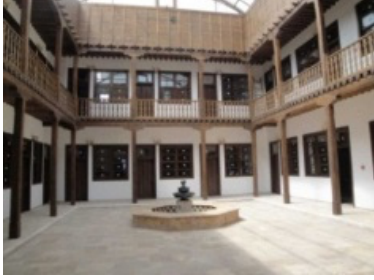
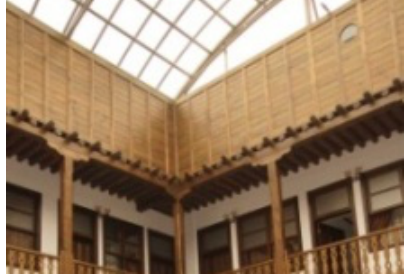
| 1 | <b>Malatya Arapgir Tarihi Millet Hanı</b><br>Yapım yılı: 1850<br>Restorasyon Yılı: 2011<br>Avlu Örtü Malzemesi: Polikarbonat<br>Örtü Sistemi Strüktürü: Çelik | | |

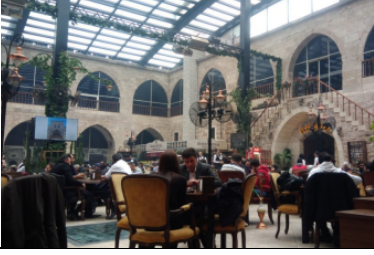
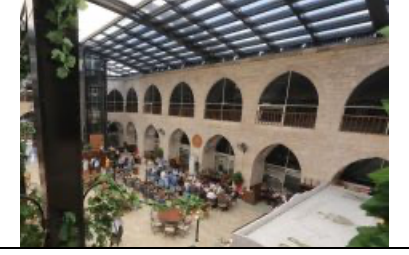
| 2 | <b>Sivas Behram Paşa Hanı</b><br>Yapım yılı: 1576<br>Restorasyon Yılı: 2011<br>Avlu Örtü Malzemesi: Cam<br>Örtü Sistemi Strüktürü: Çelik | | |

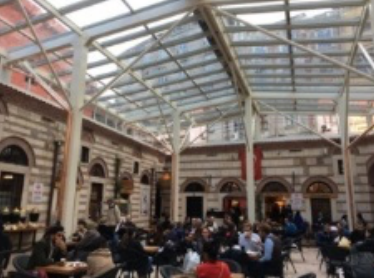
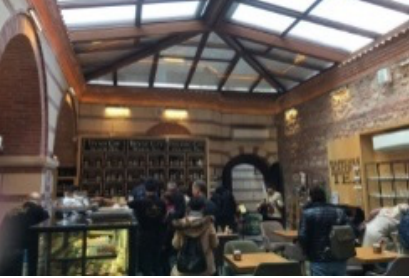
| 6 | <b>İstanbul Yeni Han</b><br>Yapım yılı: 1764<br>Restorasyon Yılı: 2019<br>Avlu Örtü Malzemesi: Cam<br>Örtü Sistemi Strüktürü: Çelik | | |

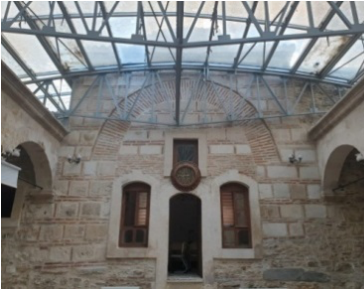
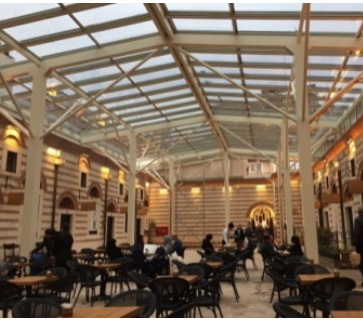
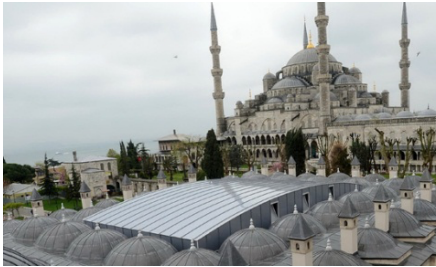
**Tablo 3.** Yeni eklerin tarihi yapının algısına etkilerini gösteren örnekler

olduğu önceki durumunda da yapı kullanıcıları tarafından dış ortama açılan alan algısına gönderme yapmak adına bu tür malzemelerin seçildiği düşünülmektedir. Yapıların sadece plan bazında düşünülmesinden öte yakın çevresiyle kurduğu ilişki, kent silüetine katkısı ve içindeki kullanıcılar açısından insan ölçeğindeki algısının da önemli olduğu unutulmamalıdır. Şeffaf malzemenin yapının gökyüzüne açılan penceresi gibi düşünülürken bunu taşıyan sistemin görsel algıyı tamamen bozabileceği uygulamalarla sonuçlanabilmektedir. Aşağıdaki örneklerde de görüldüğü gibi taşıyıcı sistemin oluşturduğu görüntü hem tarihi yapıyı algılamayı zorlaştırmakta hem de bulunduğu ortama uymayan görüntülere sebep olmaktadır (Tablo 3). Bunun yanında dışarıdan bakıldığında çevresindeki dokuya uyumsuzluk gösterme, uygulandığı yapıdaki esas korunmak istenen tarihi öğelerden daha baskın duruma gelme gibi sonuçlara neden olmaktadır (Tablo 3 - Fotoğraf 3).

| Fotoğraf 1 | Fotoğraf 2 | Fotoğraf 3 |
|---|---|---|
| Kütahya İshak Fakih Medresesi<br>[20] | İstanbul Yeni Han<br>[34] | İstanbul Sultanahmet Medresesi<br>[26] |

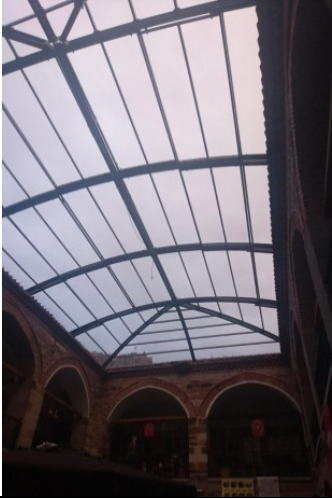
| Fotoğraf 6 | Fotoğraf 7 |
|---|---|
| Avlu üst örtü strüktürünün yapım aşamasına ait fotoğraf [33] | Avlu üst örtüsünün açılır kapanır sistemine ait fotoğraf [33] |

Afyonkarahisar’da bulunan Taşhan 1278 yılında inşa edilmiş, 2018 yılında restore edilmiştir. Han yapısı önceki işlevine uygun olarak yine ticaret amacıyla kullanılmaya başlanmıştır. Restorasyon projesine göre avlu açık olarak tasarlanmış ancak sonrasında kullanıcıların ihtiyacı doğrultusunda avlunun kapatılmasına karar verilmiştir. 2019 yılı sonunda da avlu kapatılmıştır. Tavan döşemesi üzerinde çelik bir çerçeve tasarlanmış, örtü sisteminin taşıyıcı çelik elemanları bu çerçeve üzerine oturtularak açılır kapanır bir sistem oluşturulmuştur (Tablo 5). Örtü malzemesi olarak polikarbonat levha tercih edilmiştir.

Yapının çatısı ile üst örtünün birleşim yerinde bir oluk tasarlanarak yağmur suyunun bu şekilde yapıdan uzaklaştırılması planlanmıştır. Rüzgâr yüküne karşı levhaların döşenme yönü tespit edilememiştir. Han yapısının avlu üst örtü sisteminin yeni yapılmış olması nedeniyle uygulamadan kaynaklı bir sorun gözlenmemiştir. Yapı, Vakıflar Genel Müdürlüğü tarafından özel işletmeye kiralandığı için yapının bakımı da işleten firma sorumluluğundadır. Yukarıda da belirtildiği üzere avlu üzerindeki örtü yeni bir eklenti olduğu için özel bakım gerektiren bir durumla henüz karşılaşılmamıştır.
