## Betonarme kubbelerin taş yığma duvarlı camilerin dinamik davranışına etkisinin çevresel titreşim yöntemiyle incelenmesi

## Determination of the effect on the dynamic behaviour of historical masonry mosques reinforced concrete domes by ambient vibration testing

## 2. AKÇAABAT DÜRBİNAR CAMİSİ (AKÇAABAT DURBINAR MOSQUE)

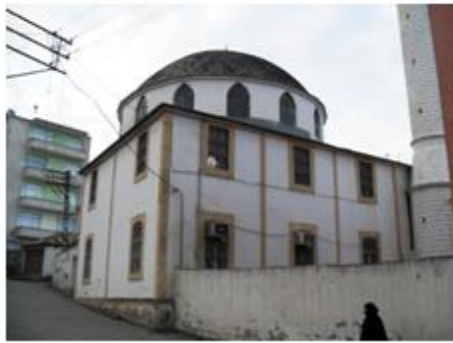
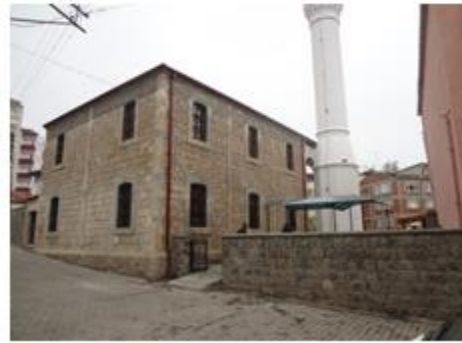
**Şekil 2.** Dürbinar Camisinin restorasyon öncesi ve sonrasına ait görüntüler  
(The images of Dürbinar Mosque before and after the restoration)

değişikliğe uğramıştır. Özgünlüğünü büyük ölçüde yitiren yapı, yöresel cami kimliğinden de uzaklaşmıştır [18]. Bu onarımda yapıya betonarme kubbe, mahfil ve son cemaat mekanı eklenmiş ve kuzeydoğusuna camiye oranla çok yüksek betonarme bir minare yapılmıştır. Trabzon Vakıflar Bölge Müdürlüğü tarafından 2013-2014 yıllarında gerçekleştirilen onarım kapsamında Koruma Kurulu onaylı projesine göre yapı eklentilerinden arındırılmış ve betonarme kubbesi yıkılarak ahşap çatılı hale dönüştürülmüştür. Eserin 2013-2014 yılları restorasyon öncesi ve sonrası halini gösterir fotoğraflar Şekil 2’de, ve kat planı, kesit ve cephe görünüşleri Şekil 3’te sunulmuştur. Boyuna dikdörtgen planlı Dürbinar Mahallesi Camiinin beden duvarları, kesme ve moloz taş kullanılarak inşa edilmiştir. Kuzey cephede alt katta iki adet giriş kapısının sağında ve solunda iki adet ve üst katta iki adet olmak üzere toplam dört pencere bulunmaktadır. Caminin doğu cephesinde ise harim katında ve üst katta üçer adet olmak üzere toplam altı

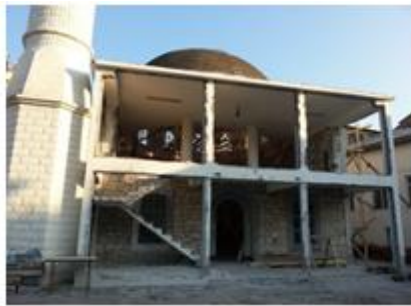
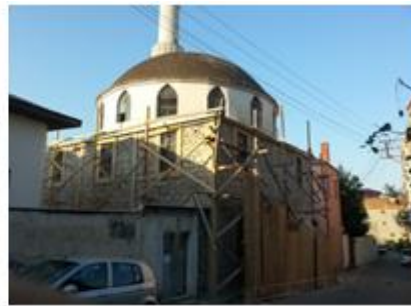
Şekil 5. Dürbinar Camisi restorasyonuna ait görüntüler (The images of Dürbinar Mosque during the restoration)

raspa edilerek ortaya çıkarılmıştır. Yapının özgün olmayan kuzey cephesi, projesine göre eklentilerinden arındırılmış ve kuzey cephe duvarı tamamlanmıştır. Yonu taşı mihrap yağlı boyalardan temizlenmiş ve orijinal taş ve ahşap öğeler ortaya çıkarılmıştır. Camideki çimentolu iç sıva horasan sıva olarak yenilenmiştir. Cami dış cepheleri sıvadan arındırılmış ve derzlenerek orijinal taş doku ortaya çıkarılmıştır. Dış sivanın sökümü neticesinde ortaya çıkan moloz ve kesme taş elemanlarda gerekli görülenlerde çürütme yapılmıştır. Betonarme minare boyanmış, külâhı kurşun kaplanmıştır. Caminin doğusunda zemin altına tuvalet, avluda ise şadırvan yapılmıştır. Çevre düzenlemesi yapılmıştır. Elektrik tesisatı yenilenmiş ve çevre aydınlatmaları yapılmıştır. Caminin onarım ve restorasyonuna ilişkin görüntüler Şekil 5'te verilmektedir.

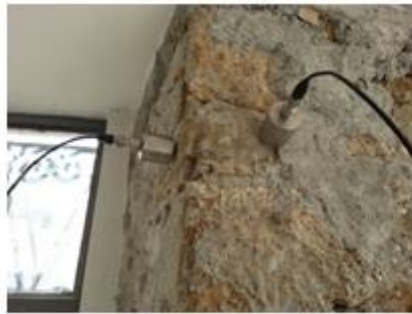
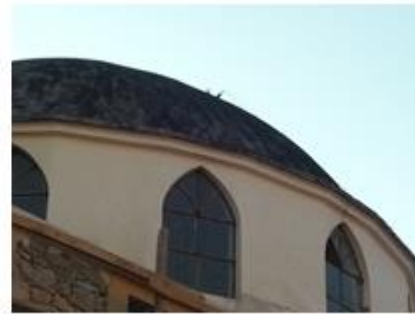
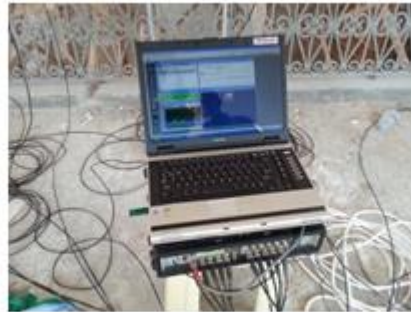
a. Duvar bağlantıları

b. Kubbe bağlantıları

c. Ölçüm sistemi

**Şekil 6.** Dürbinar Camisindeki ölçümde ivme ölçer yerleşimi veri toplama sistemi  
(Footage of accelerometer placement and data gathering system of Dürbinar Mosque)

Bu iki ölçüm verileri referans ivmeölçer vasıtası ile birleştirilerek yapının restorasyon öncesi dinamik karakteristikleri elde edilmiştir. Söz konusu ölçümlerde yapının enine ve boyuna doğrultulardaki hareketlerini ölçecek şekilde hareketler incelenmiştir. Şekil 6'da ivmeölçer yerleşimine ve veri toplama sistemine ait görüntüler verilmektedir. Ölçüm sırasında ivmeölçer bağlantı noktalarını ve ivmeölçer yönlerini belirlemek amacıyla yapıyı temsilen oluşturulan model Şekil 7'de verilmektedir.

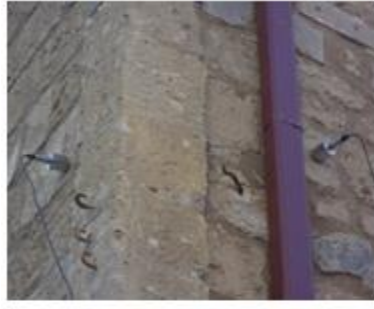
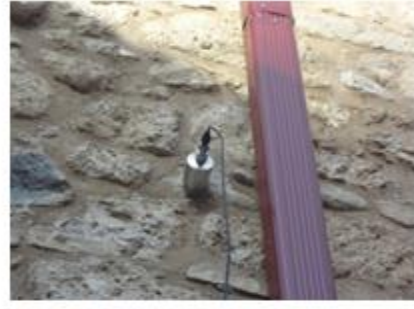
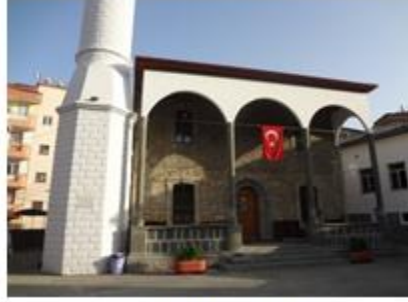
a. Köşe duvar bağlantıları

b. Cephe duvar bağlantıları

c. Ölçüm sistemi

**Şekil 10.** Dürbinar Camisi restorasyon sonrası ölçümüne ait görüntüler  
(The images of measurements of Dürbinar Mosque after the restoration)

Dürbinar Mahallesi Camisinde restorasyon sonrası gerçekleştirilen ölçümde toplam 8 adet ivmeölçer kullanılmıştır. Caminin köşe noktalarına ivmeölçerler bağlanarak 30 dakikalık ölçüm alınmıştır. Şekil 10'da ivmeölçer yerleşimine ve veri toplama sistemine ait görüntüler verilmektedir.
