## Yamaç Duraylılığı Araştırmalarında 2D ve 3D FEM-SSR Yöntemlerinin Uygulanması: Borçka (Artvin) Yöresinden Örnek Bir Çalışma

### *Application of the 2D and 3D FEM-SSR Methods in Slope Stability Investigations: A Case Study from Borçka (Artvin) Region*

**Ayberk KAYA\***

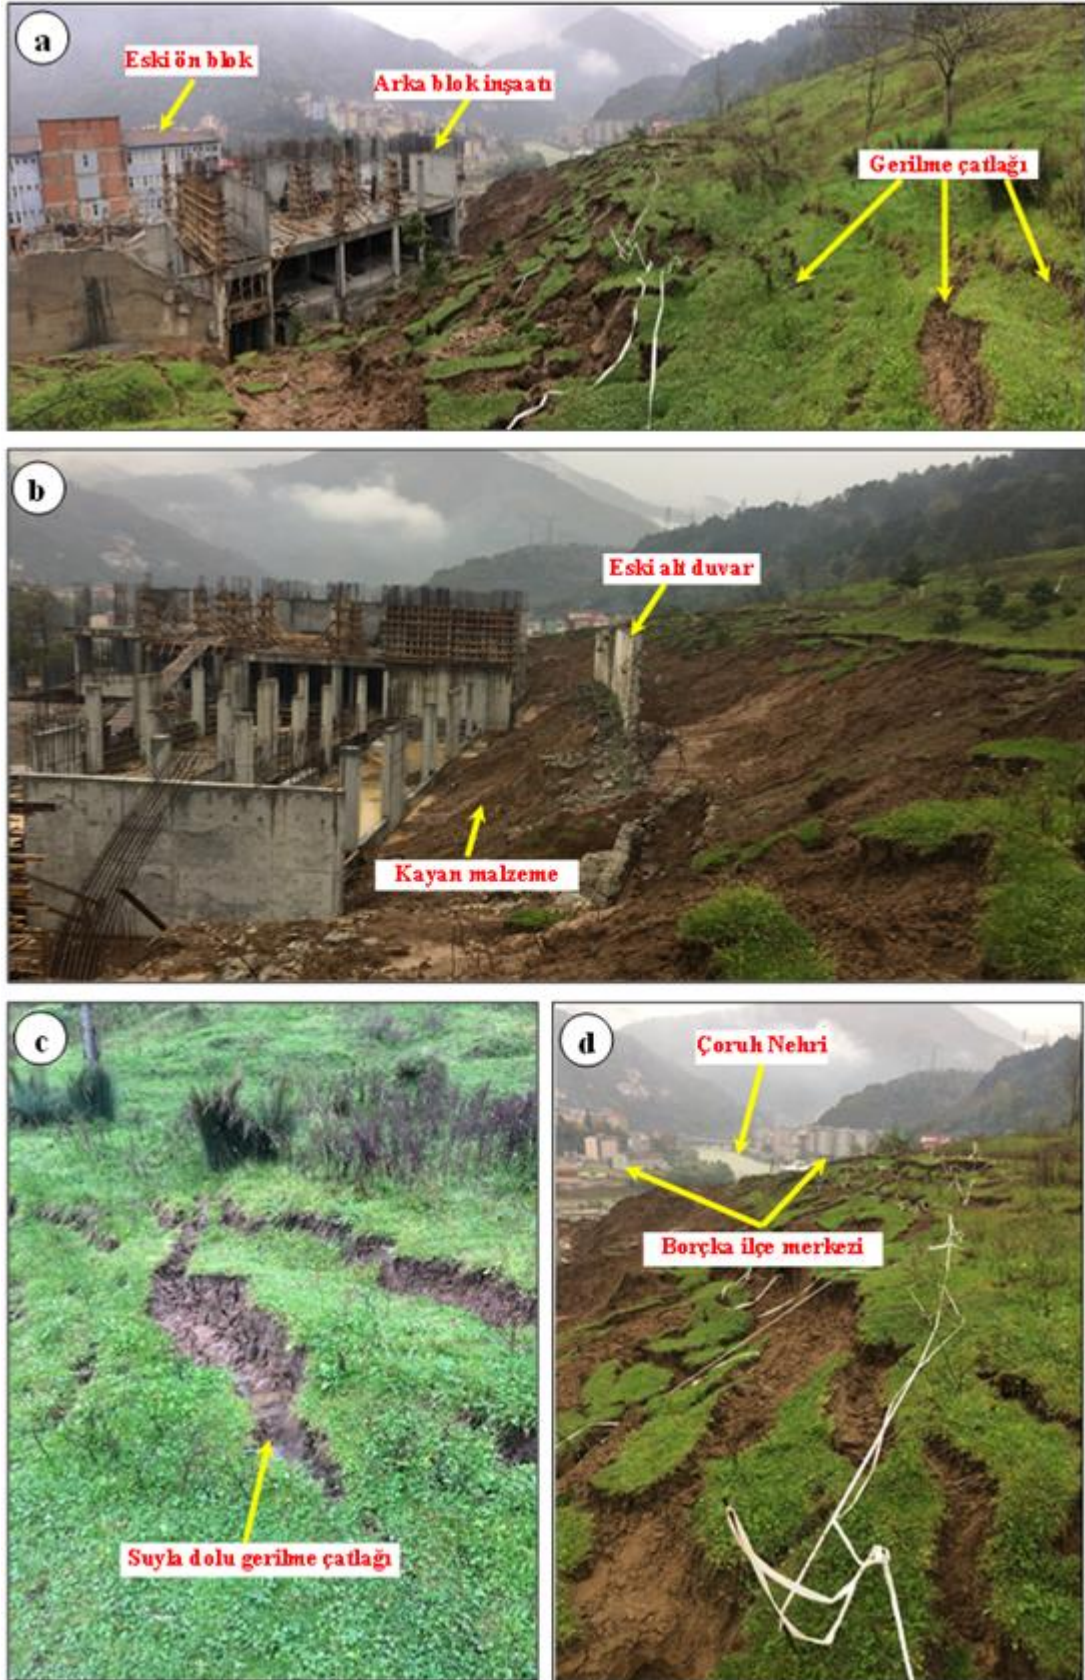
Şekil 3. Zemin şevinde meydana gelen gerilme çatlakları

Şev topuğuyla hastane arasına bırakılan 4 m uzunluğundaki mesafe, şevin ön yüzünde meydana gelen kaymadan dolayı tamamen kapanmıştır (Şekil 3). Bu duraysızlık problemini mühendislik jeolojisi açısından araştırmak amacıyla gerçekleştirilen çalışmalar arazi, laboratuvar ve duraylılık analizi çalışmaları olmak üzere üç aşamada yürütülmüştür. Yapılan çalışmalardan elde edilen sonuçlar aşağıdaki bölümlerde sunulmuştur;

itibaren yaklaşık 90 m uzunluğunda, 7 m yüksekliğinde ve  $60^\circ$  eğim açısında geçici bir şev kazısı yapılmıştır. Bu zemin şevinin topuğundan itibaren 4 m uzaklıkta hastane binasının inşasına başlanılmıştır. Ancak, bölgedeki mevsimsel koşullara bağlı olarak aşırı yağışlar nedeniyle doymun hale gelen zemin şevinde kalıcı şevlendirme işlemine geçilmeden yenilmeler meydana gelmiştir. Gerileyen biçimde gelişen çatlaklar şev sınırından yaklaşık 80 m uzaklıktaki üst seviyelere kadar yayılım göstermiştir.

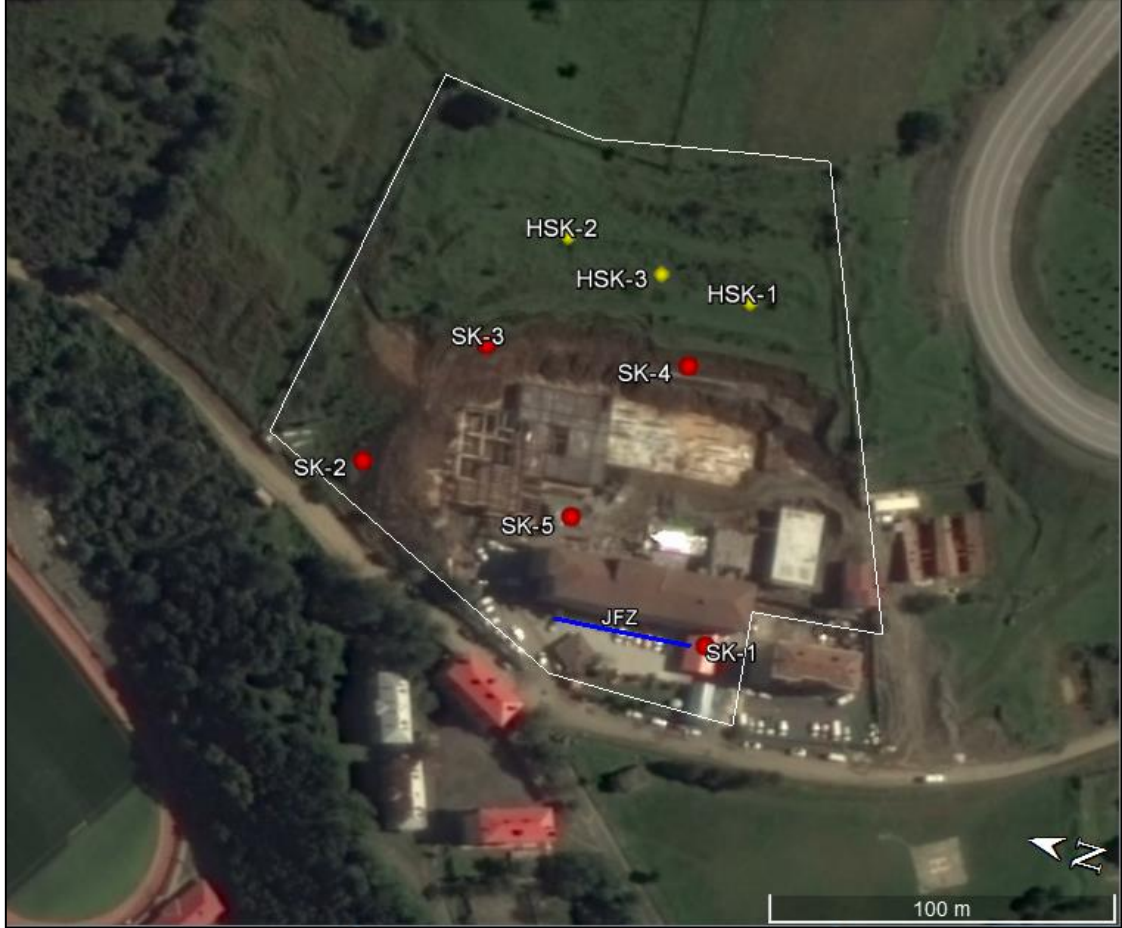
Şekil 4. Çalışma alanı içindeki sondajların ve sismik kırılma hattının uydu fotoğrafındaki görünümü

sondajları yapılmıştır. Bu sondajlardan 5 tanesi (SK 1-5) inşaat alanında kazı öncesinde, 3 tanesi (HSK 1-3) ise kayma olayından hemen sonra yamaç üstünde açılmıştır (Şekil 4). Sahada açılan sondajların içerisinde en derin olanı 40 m (HSK 2) olmasına rağmen bu derinlikte ana kaya kesilememiştir. Yürütülen sondaj çalışmaları neticesinde yamaç molozunun iki farklı zemin seviyesinden oluştuğu saptanmıştır. Üst seviyedeki killi-siltli zeminin kalınlığı 5.5-24.0 m arasında değişmektedir. Bu derinliklerden sonra ise kuyu sonuna kadar kumlu-çakıllı zemin seviyesi kesilmiştir. Sondaj kuyularında yapılan ölçümlere göre yeraltı su tablasının 3.0-18.0 m arasında olduğu gözlemlenmiştir (Tablo 1). HSK 2 nolu sondaj kuyusuna inklinometre borusu ( $\varnothing$ : 70 mm) yerleştirilerek 18 Aralık 2016-11 Ocak 2017 tarihlerini kapsayan dönemde inklinometre cihazı ile kuyu eksenlerinin düşey sapmaları tespit edilmeye çalışılmıştır.

boyunca sismik kırılma yöntemi kullanılarak jeofizik çalışmalar gerçekleştirilmiştir (Tablo 2, Şekil 4). Sismik kırılma çalışmasının yapıldığı lokasyonda killi-siltli seviyenin derinliği 3.5 m olarak saptanmıştır. Dolayısıyla her iki zemin seviyesiyle ilgili dinamik parametreler bu lokasyonda kolaylıkla elde edilmiştir.
