Tarihi Fil Köprüsü'nün yapısal ve dinamik özelliklerinin incelenmesi

Investigation of the structural and dynamic properties of Historical Fil Bridge

Muammer ÖZBEK^{*1,a}, Siddık ŞENER^{2,b}

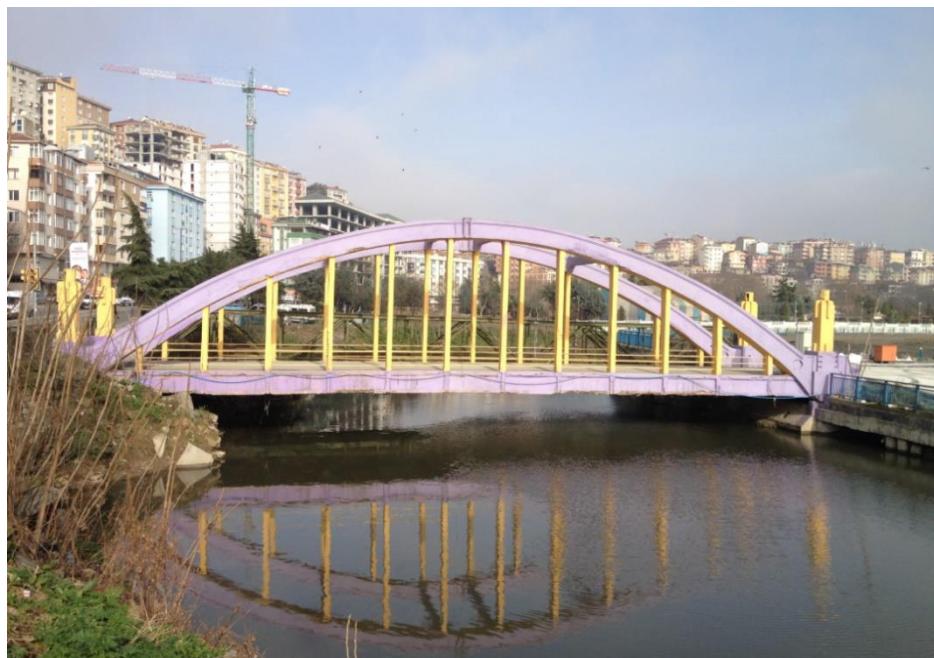
Yapı, tek açıklıklı betonarme kemer köprü olarak tasarlanmıştır. Yapısal sistemi oluşturan bileşenler başlica 4 kısımda incelenebilir. Bu bileşenler sırasıyla; kemer şeklinde 2 adet üst başlık, üzerinden trafik akışı sağlanan alt başlık, alt ve üst başlıkları birbirine bağlayan 2 sıra halinde toplam 24 adet düşey askı çubukları ve kemerlerin yanal yüklemelere karşı birlikte çalışmasını sağlayan ve yanal burkulmaları önleyen 4 adet enine yatay kiriş (rüzgar kırışı) olarak sıralanabilir. Köprünün her iki ucunda aydınlatma amacıyla kullanılan 2.7 m uzunlukta 0.7 m^2 kesitli kuleler mevcuttur. Köprünün yıkılmadan önce henüz hizmetteyken çekilmiş bir fotoğrafı aşağıda Şekil 1'de görülebilir.

Şekil 1. Fil Köprüsü

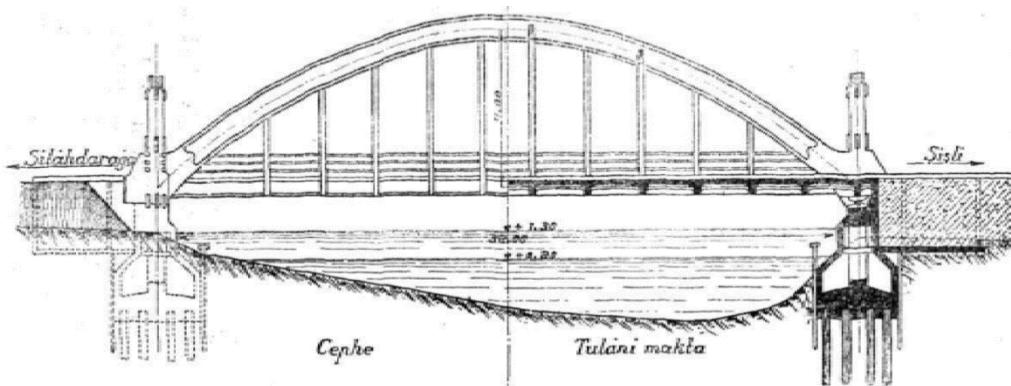
Köprü ayaklarının her birinde 34 adet dört köşe ahşap kazık bulunmaktadır. Kare şeklinde olan kazıkların kenar boyutları 0.3-0.4 metre arasında değişmektedir. Kazıklara gelen yükü mümkün olduğunda azaltmak için ayaklar içi boş olarak yapılmıştır. Üst yapı yükleri direkt olarak 90x90cm boyutunda beton kolonlar ve döşeme sistemi ile kazıklara aktarılmaktadır. Toprak itkisini karşılamak üzere doğrudan doğruya zemine oturan ve kazıklardan bağımsız bir betonarme sandık oluşturulmuştur. Ayakta mesnetler çelikten yapılmıştır. Aşağıda Şekil 2'de orijinal çizimler üzerinde köprünün ayak detayları ve kazık bağlantıları görülmektedir ([URL-1, 2016](#)).

Şekil 2. Köprü ayak detayları ve kazık bağlantıları ([URL-1, 2016](#)).

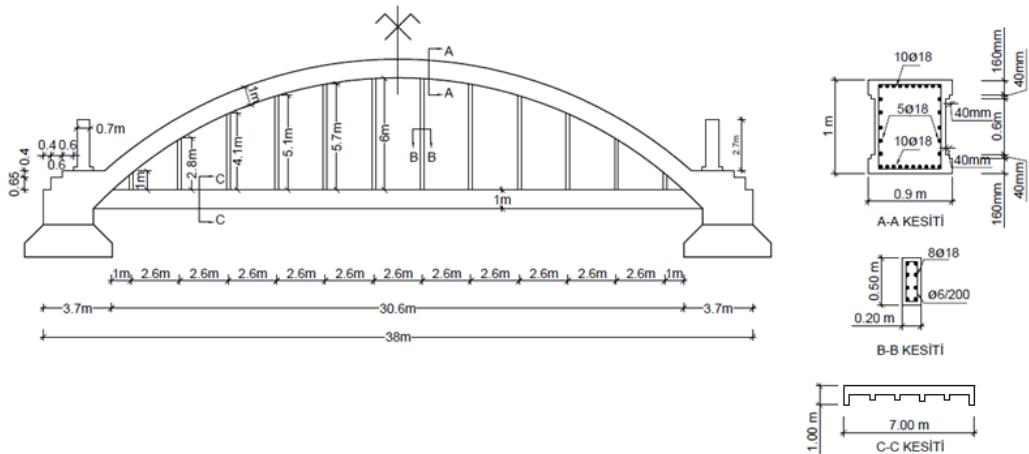
Benzer şekilde kemer üzerinde de donatı sayımları yapılmış, basınç kemerinin alt ve üst yüzeylerinde 10'ar adet ve gövdede her iki kenarda 5'er adet olmak üzere toplamda 30 adet $\phi 18$ donatı tespit edilmiştir. Basınç kemerini, askı çubukları ve döşeme donatıları ile ilgili yapılan tespitler aşağıda Şekil 3'de gösterilmiştir.

Şekil 3. Köprü eleman kesit boyutları ve donatıları

Askı çubuklarına etkiyen yüklerin hesaplanmasıında her bir çubuk tarafından taşınan döseme alanının bulunması önemlidir. Fil Köprüsü'nün boyutları Şekil 3'de gösterilmiştir. Şekilde de görülebileceği üzere askı çubukları arasındaki mesafe 2.6 metredir. Hesaplarda

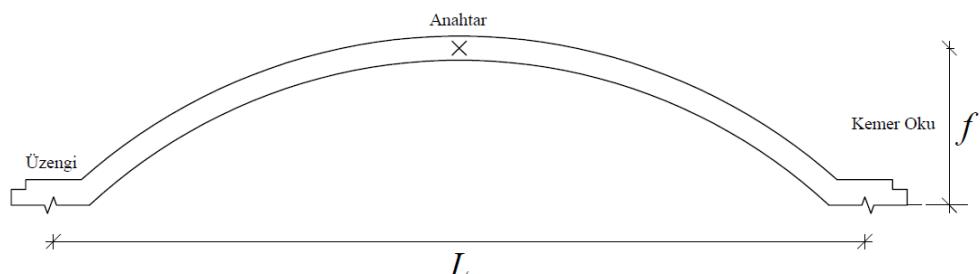
Tablo 2'de "L" ile gösterilen köprü açılığı, mesnet (üzengi) noktaları arasındaki mesafedir. Benzer şekilde, kemer oku, " f ", kemerin üst noktasının (anahtar), mesnet seviyesinden ölçülen yüksekliği olarak tanımlanabilir. Kemer okunun açılığa oranı (f/L) kemer basıklığı olarak gösterilmektedir. Genel bir tasarım kuralı olarak bu değerin 0.15'den büyük seçilmesi gerekmektedir. Fil Köprüsü üzerinde 0.20 olarak hesaplanan basıklık değerinin bu sınırdan yüksek olmasının, yapının yük taşıma kapasitesi üzerine olumlu etkisi olacaktır.

Sekil 4. Kemer özellikleri

kalacağından emin olunmalıdır (Şener ve Şener, 2015). Aşağıda Tablo 2'de Fil Köprüsü'nün üst başlığını oluşturan kemerin geometrik özellikleri verilmiştir. Tabloda özetlenen boyutlar ayrıca Şekil 4'de de gösterilmiştir.

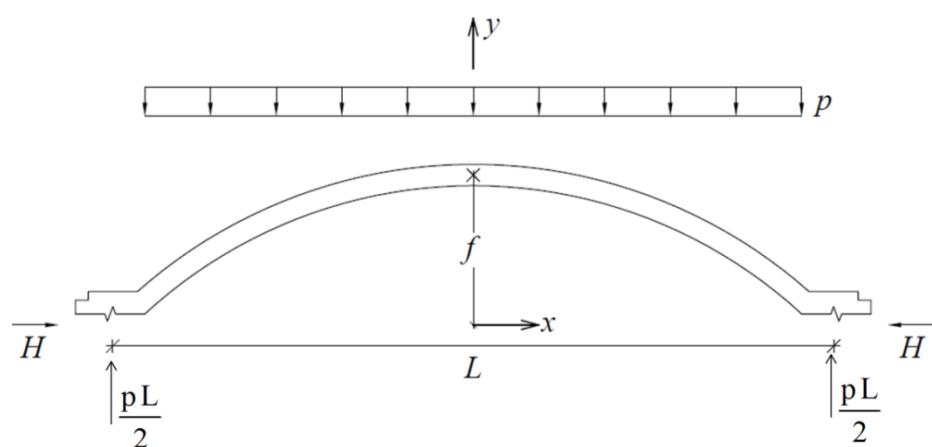
Aşağıda Şekil 5 üzerinde yapıya etki eden kuvvetler gösterilmektedir. Yatay eksende köprüün orta noktası merkez kabul edilerek,

Sekil 5. Köprüye etkiyen yaylı yükler ve mesnet tepkileri

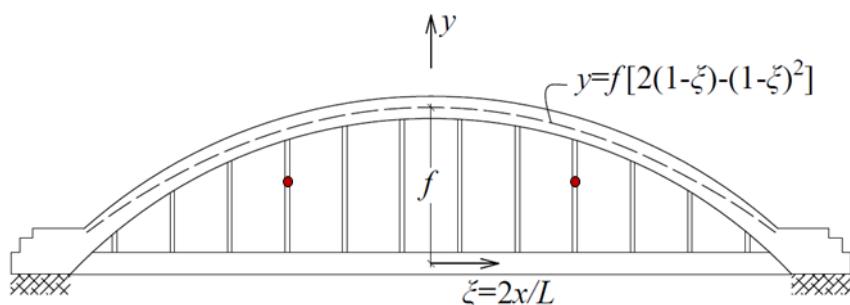
Denklem 7'den de anlaşılacağı üzere çıkarılan bağıntı sadece kemerin şekli ve boyutlarıyla ilgili olup uygulanan yüklerden bağımsızdır. Köprü uzunluklarına bağlı olarak basınç eğrisinin koordinatlarının nasıl değiştiği, aşağıda Şekil 6'da kesikli çizgilerle gösterilmiştir. Şekilde de görüldüğü gibi basınç eğrisi, köprü üzerindeki tüm noktalarda her zaman kesit içinde kalmaktadır. Elde edilen bu sonuç, köprü kemerini üzerindeki tüm noktalarda her zaman basınç gerilmelerinin etkili olacağını, çekme gerilmesi oluşmayacağını ve dolayısıyla da tasarımın güvenli olduğunu göstermektedir.

Şekil 6. Üst başlıkta basınç ekseninin değişimi

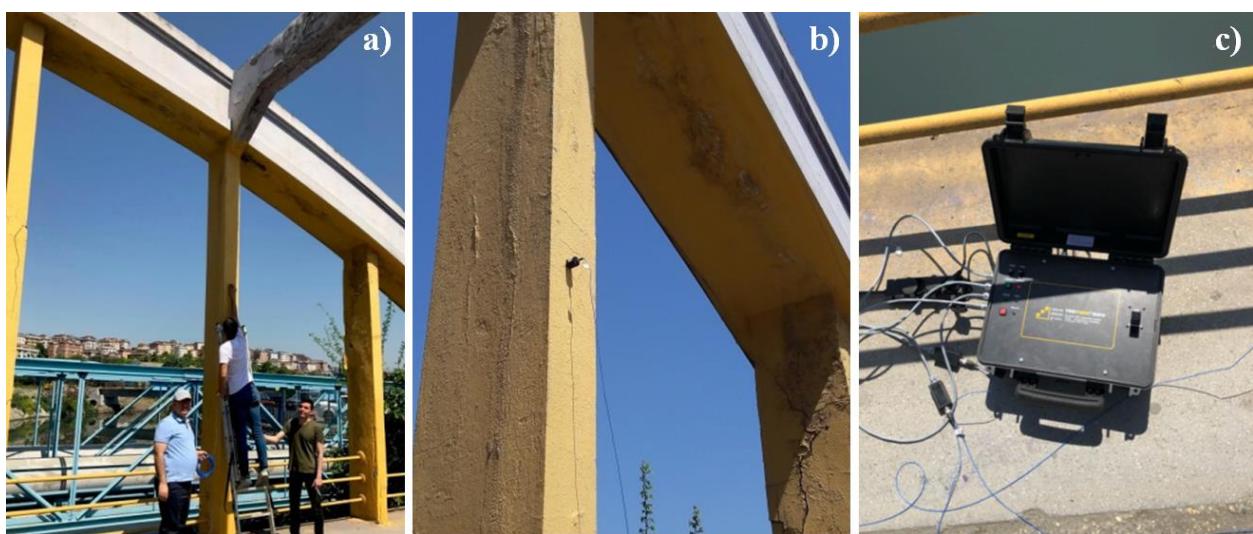
Yapının dinamik özelliklerinin hesaplanması sırasında kullanılacak olan bilgisayar modelinin doğrulanabilmesi amacıyla köprü üzerinde askı çubuklarına Şekil 7'de gösterildiği gibi 4 adet tek eksenli ivme ölçer yerleştirilmiş ve yapı üzerinde serbest titreşim ölçümleri alınmıştır. Özellikle

köprünün hemen yanında bulunan yol üzerinden sıkılıkla geçen kamyon ve otobüs türü ağır taşıtların oluşturduğu güçlü titreşim yardımıyla yapı yeterli enerji seviyelerinde uyarılabilmiştir. İvme ölçerler, kayıt alma işlemini kolaylaştırmak adına titreşim genliklerinin daha yüksek olacağının düşünüldüğü askı çubukları üzerine düzlem dışı yönde, Şekil 6'da kırmızı renkle gösterilen noktalara her iki aksta ikişer tane olacak şekilde yerleştirilmiştir.

Şekil 7. (a) İvme ölçerlerin yerleştirilmesi **(b)** İvme ölçer konumu **(c)** Veri toplama sistemi

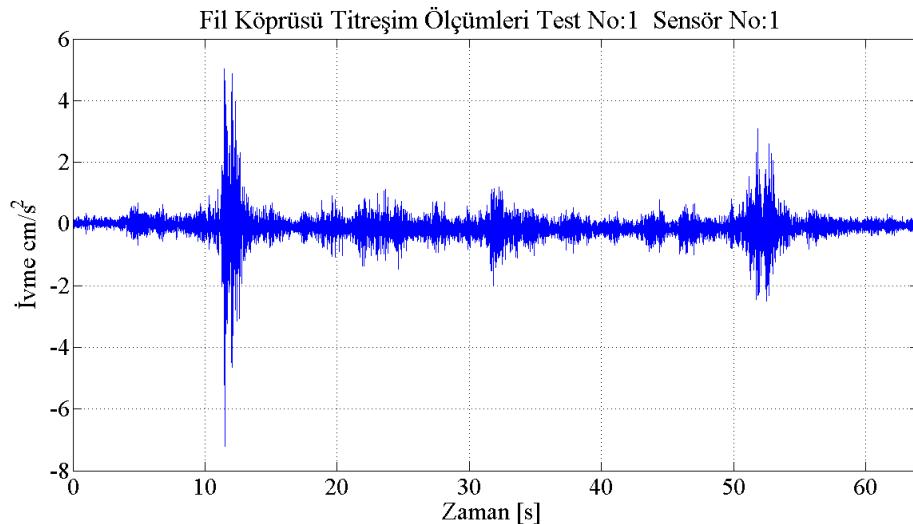
kayıtlarından bir örnek sunulmuştur. Şekilde de görüleceği üzere köprüün hemen yanında bulunan yol üzerinden sıkılıkla geçen ağır taşitlar, 64 saniye gibi kısa bir süre içinde dahi yapıyı birkaç kez yüksek enerji seviyelerinde titreştirebilmiştir.

Şekil 8. Köprü üzerinde alınan titreşim ölçümüne bir örnek

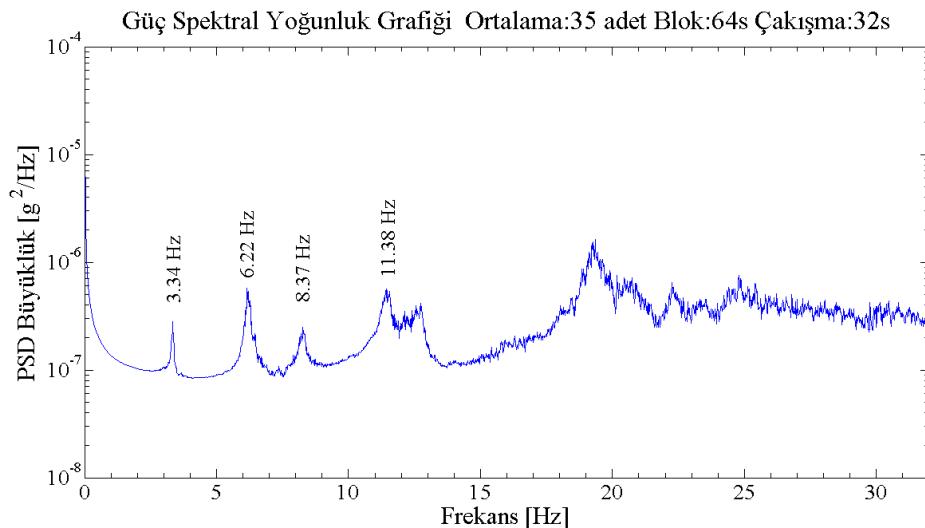
Yapı üzerinde alınan ölçümelerin frekans tanım aralığında analizi sonucu elde edilen Güç Spektral Yoğunluk (Power Spectral Density) grafiği aşağıda Şekil 9'da sunulmuştur. Şekilde gösterilen grafik 200 Hz ölçüm frekansında kaydedilmiş 64 saniyelik blokların güç yoğunluk değerlerinin ortalamaları alınarak hesaplanmıştır. Bu amaçla 64

saniyelik analiz bloğu her adımda 32 saniye kaydırılarak 1120 saniyelik titreşim ölçüm verisi taramıştır. Şekil 9'da sunulan grafik tüm ölçümün bu şekilde incelenmesi sonucu bulunan 35 adet farklı Güç Spektral Yoğunluk grafiğinin ortalaması alınarak elde edilmiştir.

Şekil 9. Köprü üzerinde alınan titreşim ölçümünün Güç Spektral Yoğunluk grafiği

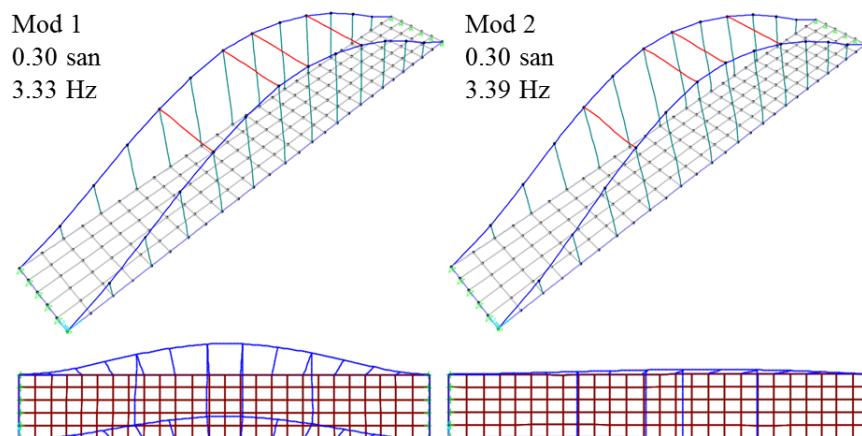
Titreşim yönlerinin daha iyi gözlemlenebilmesi amacıyla, şekillerde 3 boyutlu çizimlere ek olarak, modal deformasyonların üstten görünümleri de sunulmuştur. Benzer şekilde, SAP2000 programı yardımıyla çeşitli katsayılarla ölçeklendirilerek, modal deformasyonların genlikleri artırılmış ve bu sayede salınım şekillerini daha da belirginleştirilmiştir.

Şekil 11. SAP2000 titreşim modları (a) Mod 1, (b) Mod 2

Gözlemlenebilen periyotların hangi modlara karşılık geldiği yukarıda verilen şekillerden kontrol edildiğinde, bu modların aslında askı çubuklarının düzlem dışı deformasyonlarının yüksek olduğu salınım modları olduğu görülecektir. Bu gözlem tek eksenli ivme ölçerlerin askı çubukları üzerinde yerleştirilme yönleriyle uyumludur. Tablo 3'te ayrıca köprü üzerinde alınan ölçümlerden hesaplanan modal sönümleme oranları da verilmektedir.

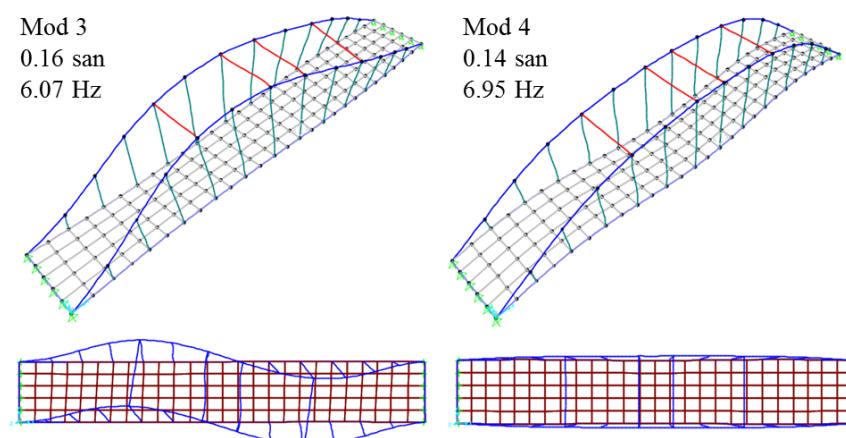
Şekil 12. SAP2000 titreşim modları (a) Mod 3, (b) Mod 4

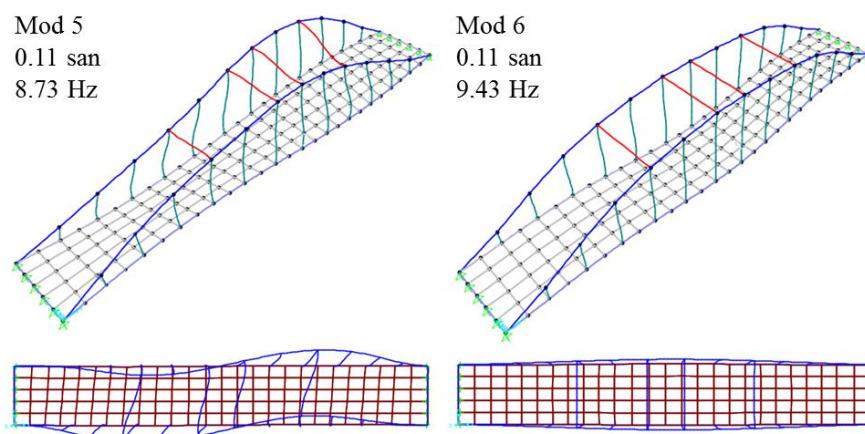
Şekil 13. SAP2000 titreşim modları (a) Mod 5, (b) Mod 6

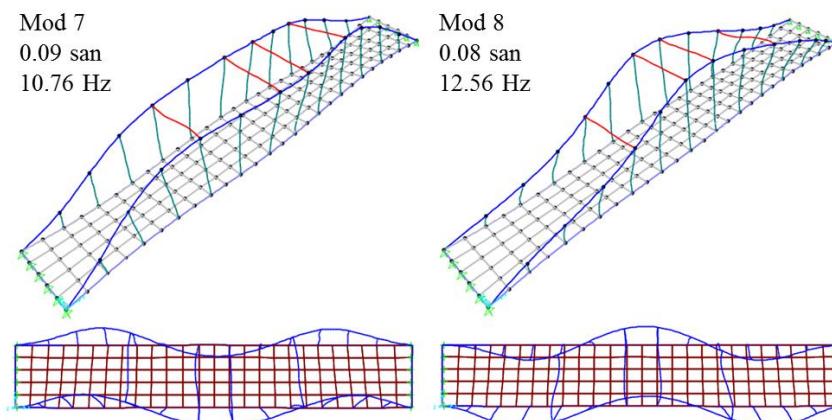
Şekil 14. SAP2000 titreşim modları (a) Mod 7, (b) Mod 8

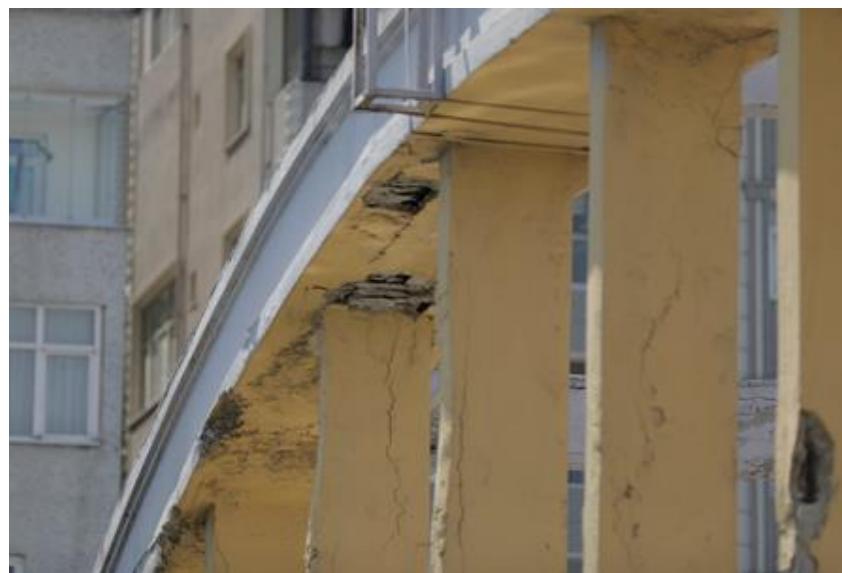
Uzun yıllar boyunca maruz kaldığı yüksek nem ve benzeri zararlı çevresel etkiler sebebiyle donatılarda korozyon, betonarme elemanları üzerinde ise aşınma ve yer yer dökülmeler meydana gelmiştir. Aşağıda Şekil 15, Şekil 16 ve 17'de bu hasarın boyutları net bir biçimde görülebilmektedir. Şekil 15-17'de gösterilen fotoğraflar köprü kontrollü bir şekilde yıkılıp kaldırılmadan birkaç ay önce yazarlar tarafından çekilmiştir.

Şekil 15. Basınç kemerî bağlantı noktasındaki hasar, (Fotoğraf yazarlar tarafından çekilmişdir)

Yukarıda verilen şekillerden de anlaşılacığı üzere yapı tasarım ömrünün sonuna ulaşmış, motorlu taşıt trafiğine kapalı olan köprü, yaya trafiği için bile güvenli hizmet sağlayamaz bir duruma gelmiştir. Kaldı ki yapının mevcut haliyle yakın gelecekte olması muhtemel bir depreme dayanması da mümkün görünmemektedir. Tüm bu şartlara ek olarak, Haliç tramvay hattı inşası kapsamında yapılması planlanan yol genişletme çalışmaları için mevcut köprünün yıkılıp 50 metre ötede yeni bir köprünün yapılması zorunluluğu da ortaya çıkinca Eylül 2018 tarihinde tarihi Fil Köprüsü çevreye zarar vermeden kontrollü bir şekilde yıkılıp kaldırılmıştır (Şekil 18).

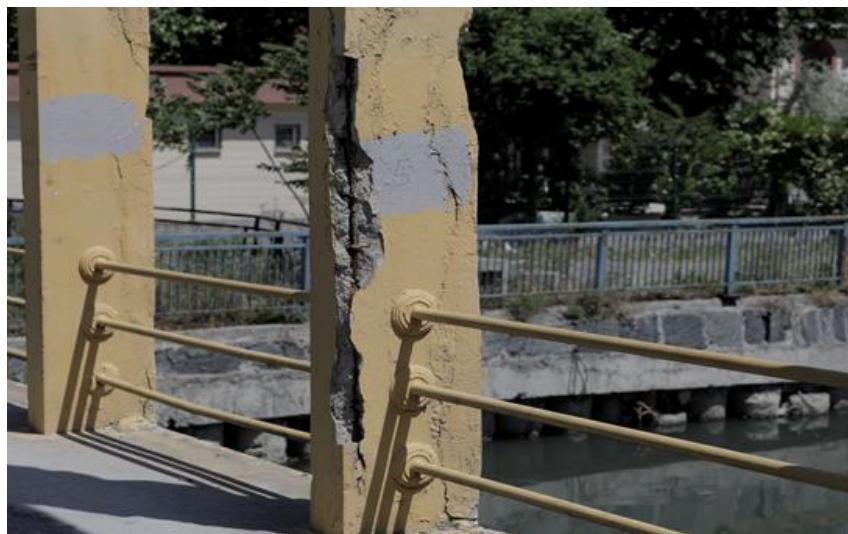
Şekil 16. Askı çubuklarındaki aşınmalar (Fotoğraf yazarlar tarafından çekilmişdir)

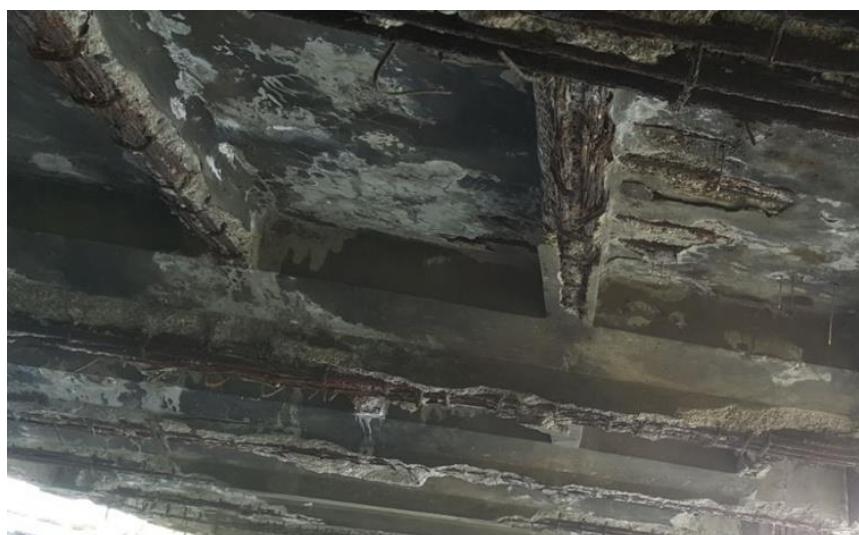
Şekil 17. Köprünün altbaşlığında oluşan aşınmalar ve donatılarda görülen korozyon (Fotoğraf yazarlar tarafından çekilmişdir)

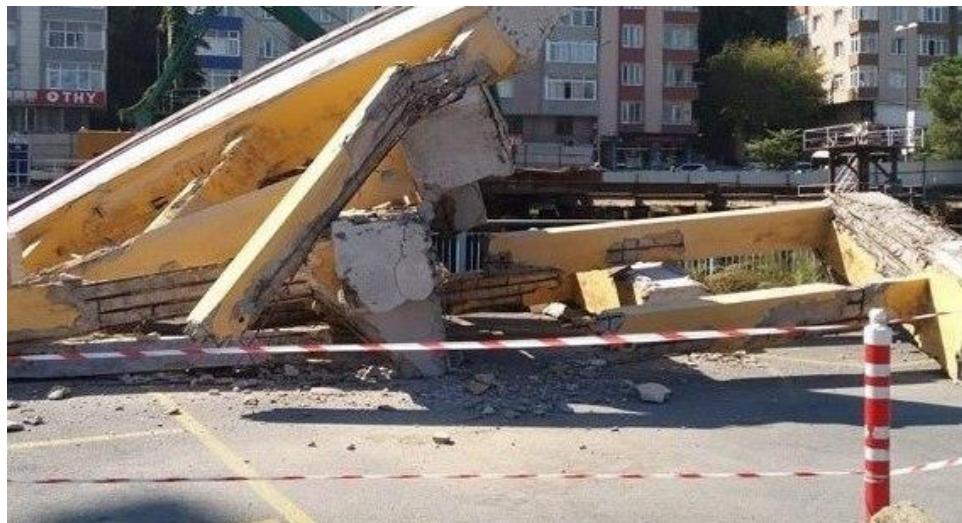
Şekil 18. Köprünün kontrollü bir şekilde yıkılıp kaldırılması ([URL-6, 2018](#))
