## Selçuk ve Çevresinde Osmanlı İdaresindeki Gayrimüslim Tebaanın İmar Faaliyetleri

M. Sacit PEKAK - Suavi AYDIN\*

In our paper, two churches in Şirince village, and three in her vicinity will be taken into consideration in respect to their architectural and decorative features. Besides, two building with unabermind functions will also be regarded.

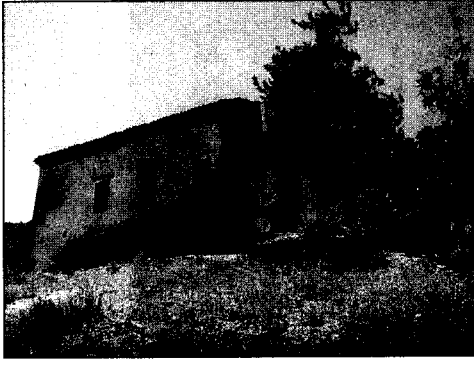
Res. 1) Şirince, Kilise 1 Kuzey Cephe

Selçuk'u Şirince'ye bağlayan karayolu üzerinde, Şirince'ye girişte, güneydeki bir tepenin üzerinde harap bir kilise yer almaktadır (*Res. 1*). Kitabesi bulunmayan yapının özgün ismi ve yapım tarihi bilinmemektedir<sup>10</sup>.

Kilisenin kuzey cephesinde, beden duvarına bitişik duvarın batı ucunda yuvarlak kemerli büyük bir mekan bulunmaktadır (Res 1)<sup>17</sup>.

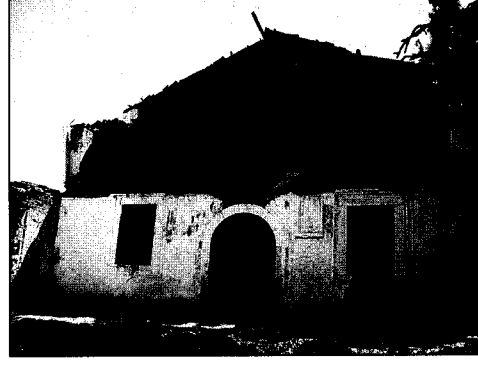
Res. 2) Şirince, Kilise 1 Batı Cephe

Kilisenin naosu doğu-batı doğrultusunda dikdörtgen planlıdır<sup>12</sup>. Kaburgalı beşik tonoz örtülü naosun batı duvarında, eksende içte basık kemerli bir kapı, iki yanında birbirine simetrik ve eş büyüklükte dikdörtgen iki pencere yer almaktadır. Kapı yeni yapıldığı anlaşılan iki kanatlı ahşap kanatlıdır. Söve ve lentolu pencereler ise demir şebekelidir. Batı duvarda, üst seviyede günümüze gelememiş gynekaionun yuvarlak kemerli dört açıklığı görülebilmektedir. Ortadaki ahşap üç sütuna oturan kemerler farklı yükseklik ve genişliğe sahiptirler, kuzeydeki kemerin alttaki parapeti ise yıkılmıştır (*Res. 2*).

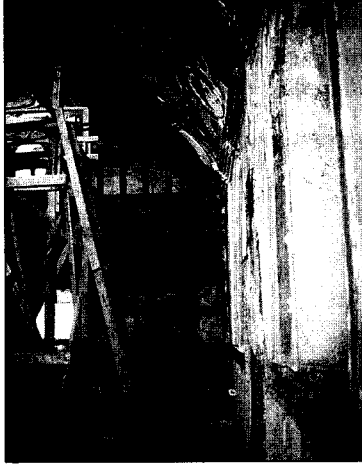
Res. 3) Şirince, Kilise 1 Naos, Doğuya Bakış

Naos ve bemaı birbirinden iki basamaklı taş merdiven ve günümüze oldukça iyi durumda gelebilmiş, son derece kaliteli bir işçilikle bezenmiş ahşap ikonostasis ayırmaktadır (*Res.3*). Kuzey-güney doğrultusunda dikdörtgen planlı bema, naos tonozu ile eş yükseklikteki tonoz ile örtülüdür. Bemanın kuzey duvarındaki yarı yuvarlak nişin zeminindeki su künkü, burasının vaftizle ilgili bir niş olduğunu akla getirmektedir<sup>13</sup>. Bemanın güney duvarında, yuvarlak bir niş içinde yer alan dikdörtgen kapı büyük olasılıkla kilisenin cami kullanımı sırasında, güneydoğuya eklenen minareye geçişi sağlamak için açılmış olmalıdır. İkonostasisin güney köşesi ile, bemanın güney duvarı arasında, zemindeki 0.63 x 0.63 boyutlarındaki, ortasında yuvarlak bir oyuk bulunan yekpare taşın orijinal olup olmadığı ve işlevi bilinmemektedir. Bemanın doğu duvarında, apsis yarı yuvarlağının iki yanında yaklaşık eş boyutlarda yuvarlak kemerli iki niş dikkat çekmektedir.

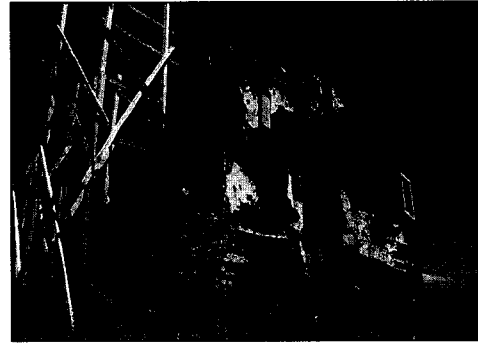
Res. 4) Şirince, Kilise 1 Güneydoğu Cephe

İçte merkezi içeride yuvarlak planlı, dışta beş cepheli apsis yarım kubbe ile örtülüdür (Res. 4). Eksende, içte yuvarlak kemerli, dışta dikdörtgen lento ve söveli, demir şebekeli dışa daralan bir pencere bulunmaktadır. Üst seviyede apsis yarı kubbesinin üst sınırı ile bema tonozu arasındaki duvar yüzeyinde, demir şebekeli oval bir pencere kilisenin içini aydınlatmaktadır. Apsisin zemininde, günümüzde artık mevcut olmayan altarın yerleştirildiği, kare bir temel görülmektedir.

Kilisenin beden duvarlarının inşasında kaba yonu taş, dere taşı, tuğla ve harç kullanılmıştır (Res. 4). Tonoz örtüde ise ahşap ve kerpiç malzeme hımsık teknikle inşa edilmiştir (Res. 6).

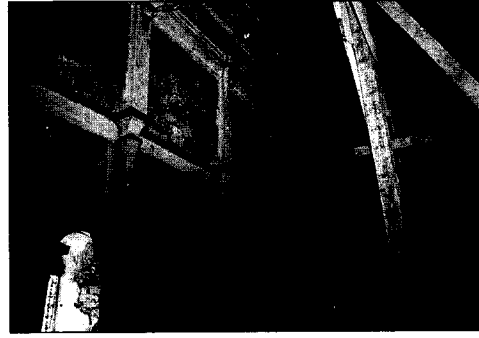
Res.10) Şirince, Kilise 1 İkonostasis

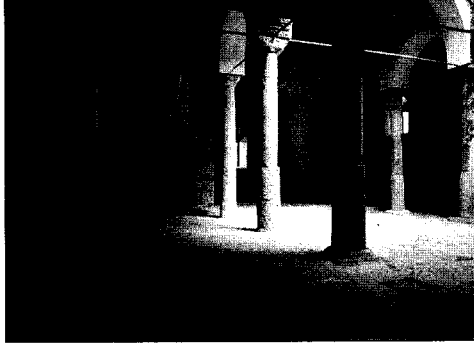
Res.19) Şirince, Kilise 2 (H. Ioannes Prodnmos Kilisesi), Naos Doğuya Bakış

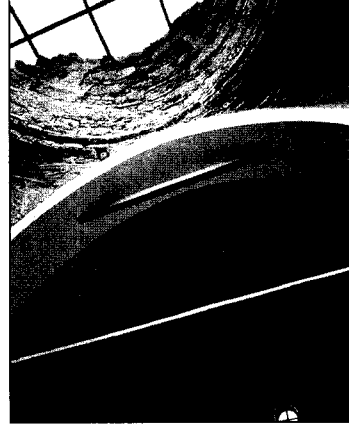
Res.20) Şirince, Kilise 2 (H. Ioannes Prodnmos Kilisesi), Orta Nef Örtü Sistemi
