TITLE: AGAKÖY GELENEKSEL KONUTLARINDA CEPHE DÜZENLEMELERİ

AUTHORS: Hilal UZUN

## FACADE FORMATIONS IN AĞAKÖY TRADITIONAL HOUSINGS

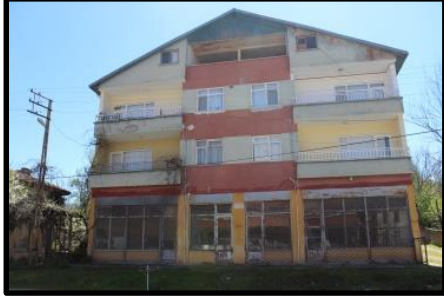
**Foto 1:** Betonarme konut örneği, Ağaköy

Köy geçmişten günümüze aralıksız olarak bir yerleşim yeri olma özelliğini korumuş, ancak farklı sebeplerle geleneksel konutlar terkedilerek çağdaş konutlara yerleşilmiş, geleneksel dokusunu kısmen kaybetmiştir (Foto 1-2).

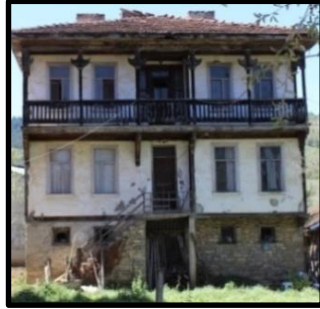
**Foto 3:** 3 no'lu konut ön cephe, Ağaköy

İncelenen on bir konutun dokuzu iki katlı<sup>2</sup>, ikisi üç katlıdır<sup>3</sup>. Üç katlı konutların ilk katları odunluk, samanlık, depo gibi işlevlere ayrılmış yaşam alanı dışında kalan mekânlardır. İki katlı konutlarda ise ilk katlar bir kısım konutta ahır<sup>4</sup>, bir kısım konutta ise dükkândır<sup>5</sup>. (Foto 3).

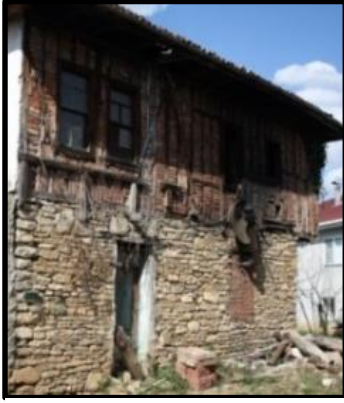
**Foto 4:** 4 no'lu konut arka cephe, Ağaköy

Dokuz konutun ilk katları tümüyle taş örgüdür<sup>6</sup>. Düzgün yüzeyli ve büyük boyutlu köşe taşları kullanılmıştır. Duvar yüzeyi, araya ve kat bitimlerine ahşap hatıllar atılarak oluşturulmuş kaba yonu duvar örgüsü şeklindedir. (Foto 4).

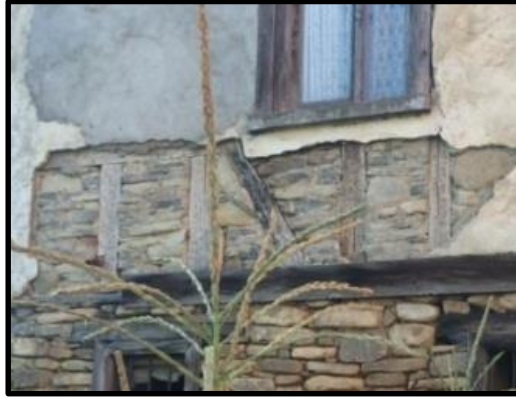
**Foto 5:** 3 no'lu konut duvar detayı, Ağaköy

Taş, dolgu malzemesi olarak yalnızca tek konutta karşımıza çıkar<sup>7</sup>. Burada ahşap dikmelerin arası işlenmemiş küçük boyutlu taşlarla dolgulanmış üzeri sıvanmıştır. (Foto 5).

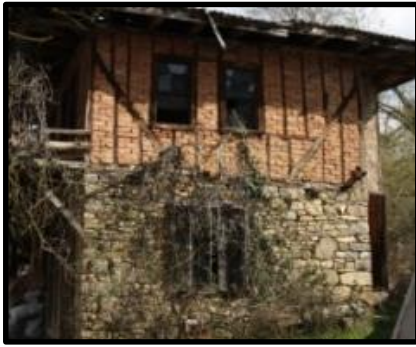
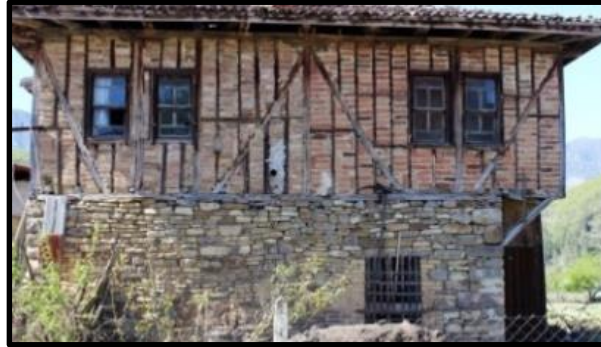
İncelenen konutlarda tuğla yardımcı yapı malzemesidir. Çatma tekniğiyle yapılan konutların ahşap dikmeleri tuğla ile düz dizi şeklinde dolgulanmıştır<sup>8</sup>.(Foto 6-7).

**Foto 6:** 10 no'lu konut yan cephe Ağaköy

**Foto 7:** 5no'lu konut yan cephe Ağaköy

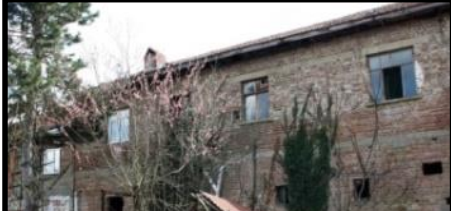
**Foto 8:** 11 no'lu konut arka cephe, Ağaköy

Tuğla yalnızca bir konutun arka cephesinde tek başına örgü malzemesidir. Ancak konut plan özellikleri, duvar kalınlığı ve kat bitimindeki betonarme hatıllar ile birlikte değerlendirildiğinde tuğlanın tek başına örgü malzemesi olamayacağı, geçirilen onarımlar sonucu oluştuğu düşünülmüştür<sup>9</sup>. (Foto 8).

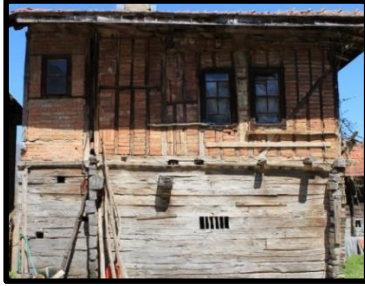
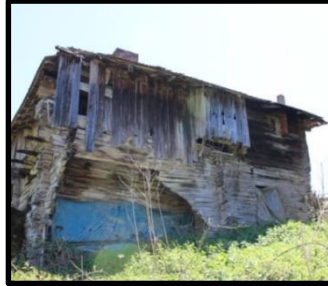
Cephe özellikleri dikkate alındığında ahşap; yapı malzemesi, süsleme ve kaplama malzemesidir. Konutların büyük bir kısmında duvar strüktürünü oluşturan ana malzeme ahşaptır ve tuğla ile birlikte kullanılmıştır<sup>10</sup>. Farklı olarak altı no'lu konutta birinci katta yedi no'lu konutta ise yapının tamamında tek malzemedir.(Foto 9-10).

**Foto 9:** 6 no'lu konut yan cephe, Ağaköy

**Foto 10:** 7 no'lu konut, yan cephe, Ağaköy

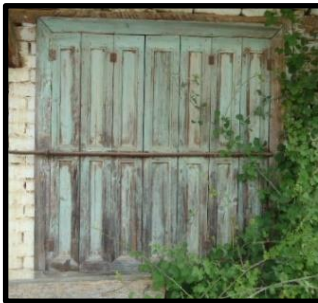
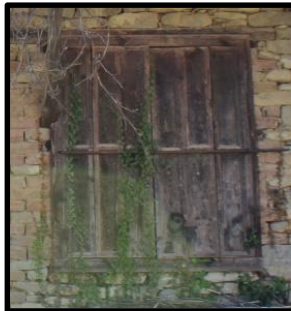
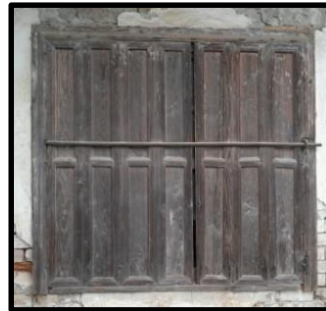
Bunların dışında balkon direk ve korkuluklarında, saçak kaplamalarında, üç konutta kat ayrımlarında ki silmelerde<sup>11</sup>, balkon ve çıkmaları destekleyen payandaların tümünde, bir konutta balkonları destekleyen konsollarda<sup>12</sup>, üç konutta pencere kepenklerinde<sup>13</sup> ahşap kullanılmıştır (Foto 11-12-13)

**Foto 11:** 9 no'lu konut pencere kepengi, Ağaköy

**Foto 12:** 10 no'lu konut pencere kepengi, Ağaköy

**Foto 13:** 11 no'lu konut pencere kepengi, Ağaköy

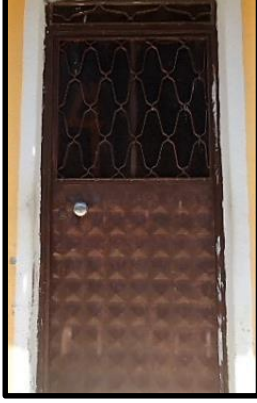
**Foto 14:** 1 no'lu konut giriş kapısı, Ağaköy

Metal, konutların dış cephe elemanlarında kullanılmıştır. İki konutta giriş kat kapıları metaldir<sup>14</sup>(Foto 14). Pencere ve balkon korkuluklarında metal kullanımına da iki konutta rastlanmıştır<sup>15</sup>. (Foto 15-16).

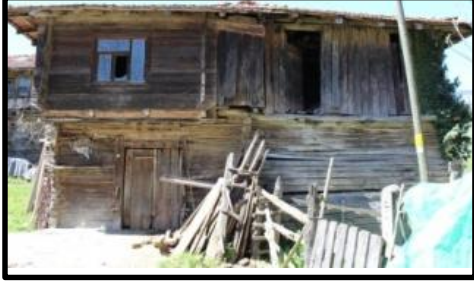
**Foto 17:** 7 no'lu konut ön cephe, Ağaköy

Çanti tekniği tek başına bir konutta kullanılmıştır<sup>21</sup>. Konutun ön cephesinde ahşap doğrudan zemine oturtulmuş belki de zaman içerisinde yol kotunun yükselmesiyle toprak altında kalmıştır. Arka cephede ise köşelere konulan tekil temel niteliğindeki büyük boyutlu taşlar üzerine taban kirişi uzatılmış

konut bu taban kirişleri üzerinde yükseltilmiştir. Konutun oturduğu toprak zemin ile taban kirişlerinin arası boştur.

Bu sistemle yapılmış konutlar için bölgede “kasnak ev” tabiri kullanılmaktadır<sup>22</sup>.(Foto 17).

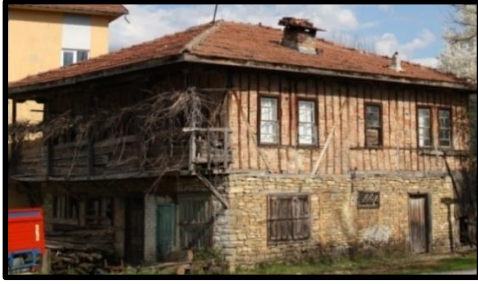
**Foto 18:** 9 no'lu konut, Ağaköy

Bu konutlarda birinci katlar yığma taş (kâgir) düzende yapılmış taş duvar üzerine taban kirişi atılarak çatkı tekniğiyle devam edilmiştir<sup>23</sup>. Bu sistemle yapılmış konutlar için bölgede “karkas ev” tabiri kullanılmaktadır<sup>24</sup>. (Foto 18)

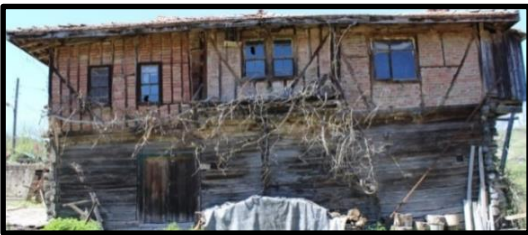
**Foto 19:** 6 no'lu konut ön cephe, Ağaköy

Bölgede yalnız altı no'lu konut bu şekilde yapılmıştır. Konutun birinci kat seviyesi tümüyle çantı tekniğiyle yapılmış üst kat çatkı tekniğiyle devam edilmiştir (Foto 19).

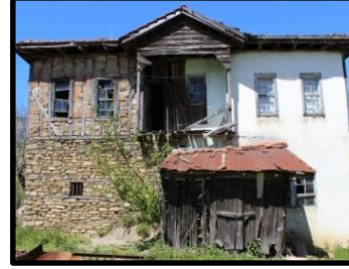
Cephelerdeki konumuna baktığımızda balkonlar Dört konutta cephe orta aksına yerleştirilmiştir<sup>28</sup>.(Foto 20-21-22).

**Foto 21:** 1 no'lu konut  
ön cephe, Ağaköy

**Foto 22:** 8 no'lu konut  
yan cephe, Ağaköy

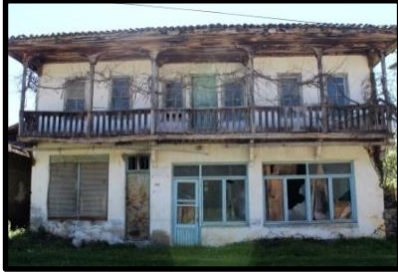
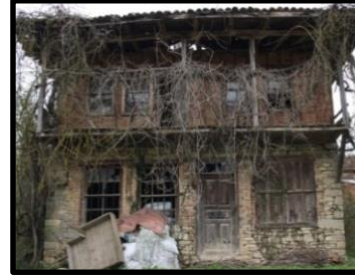
Dört konutta ön cephe boyunca uzatılmıştır<sup>29</sup>.(Foto 23-24-25).

**Foto 23:** 2 no'lu konut ön cephe,  
Ağaköy

**Foto 25:** 10 no'lu konut ön  
cephe, Ağaköy

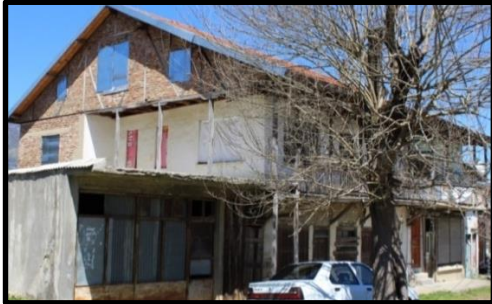
**Foto 26:** 11 no'lu konut yan cephe, Ağaköy

Tek örnek olarak on bir no'lu konutta balkon ön cephede cephe boyunca yan cephede ise cephe kenarında, L şeklinde yerleştirilmiştir.(Foto 26).

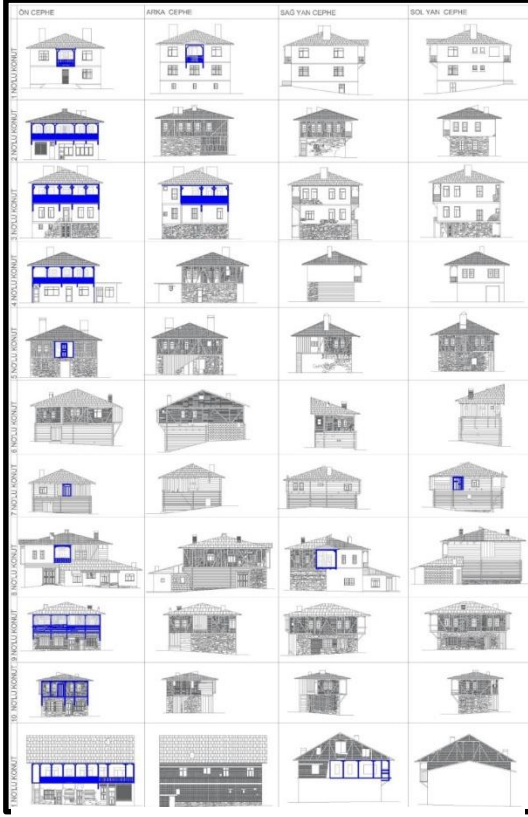
**Tablo 2:** Konutlarda balkon tipolojisi

Konutların beşinde yalnızca ön cephelerde balkon yer almaktadır<sup>25</sup>. İki adet konutta ön ve arka cephelerde<sup>26</sup>. Üç konutta ise ön ve yan cephelerde<sup>27</sup> bulunmaktadırlar.

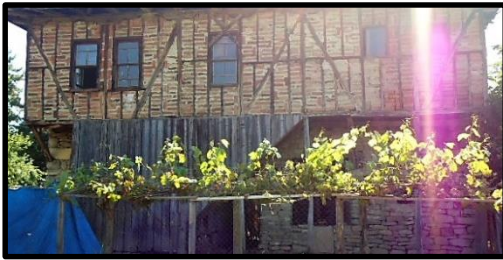
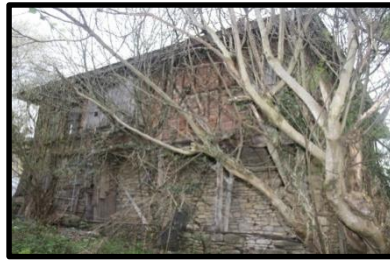
Beş konutta çıkma arka cephede yer almaktadır<sup>32</sup>. (Foto 28-29)

**Foto 28:** 5 no'lu konut arka cephe

**Foto 29:** 9 no'lu konut arka cephe

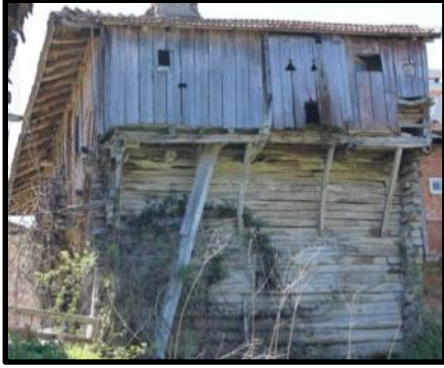
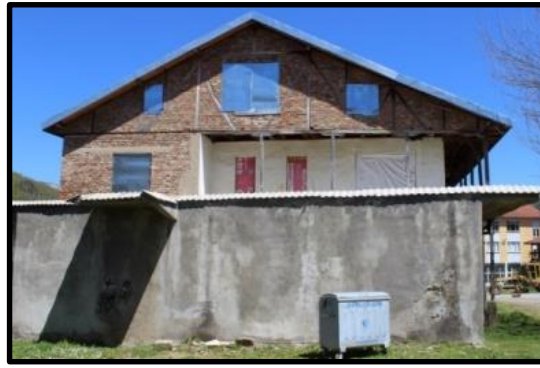
Dört konutta çıkma yan cephelerde yer almıştır<sup>33</sup>. (Foto 30-31).

**Foto 30:** 6 no'lu konut yan cephe, Ağaköy

**Foto 31:** 11 no'lu konut yan cephe, Ağaköy

Üç ve on bir no'lu konutlarda cephenin çıkma olmayan bölümlerine balkon yerleştirilerek ön ve arka cephelerde simetri sağlanmaya çalışılmış konutun kare veya dikdörtgen kütlesi görsel olarak korunmuştur.

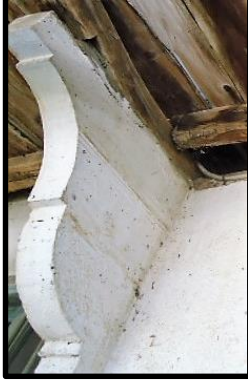
**Foto 32:** 2 no'lu konut konsol detayı

İki no'lu konutta C, S kıvrımlarıyla hareketlendirilmiş, sıvalı elemanlardır.(Foto 32).

İki no'lu konutta balkonu taşıyan konsollar geometrik düzenli ve sıvalı süsleme unsurlarıdır. (Foto 32).

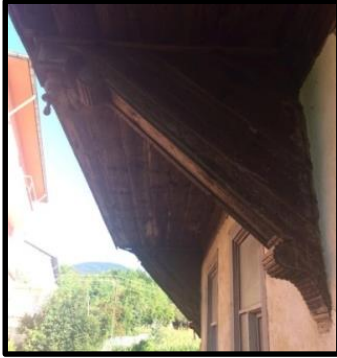
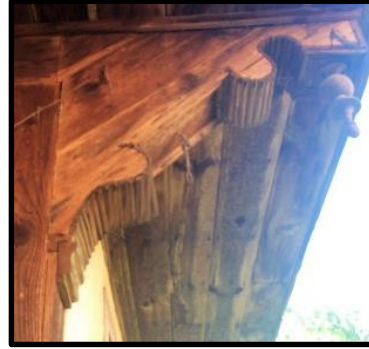
Üç no'lu konutta ise payandaların üstlerinin ahşapla kaplanmasıyla oluşturulan alt ve üst kenarları volütlü ve ucu ahşap sarkıtlı süsleme elemanlarıdır. (Foto 33-34).

**Foto 33:** 3 no'lu konut konsol detayı

**Foto 34:** 3 no'lu konut konsol detayı

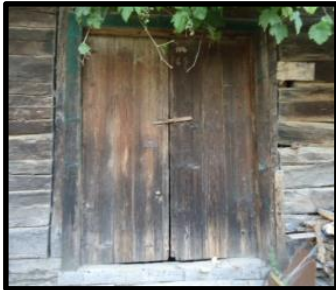
**Foto 37:** 6 no'lu konut giriş kapısı

İncelenen kapıların 11'i bölüntüsüzdür<sup>44</sup>. Bu kapılar kanadın ön veya arka yüzüne yatay ahşap parçaların çivi ile tutturulmasıyla elde edilir. Hem tek kanatlı hem çift kanatlı kapılarda kullanılan bir biçimdir<sup>45</sup>.(Foto 37-38-39).

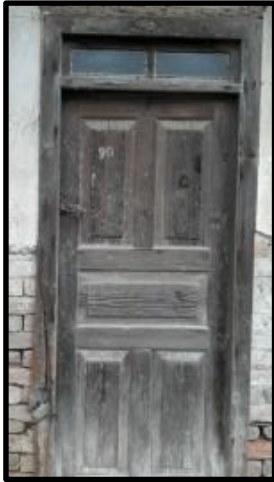
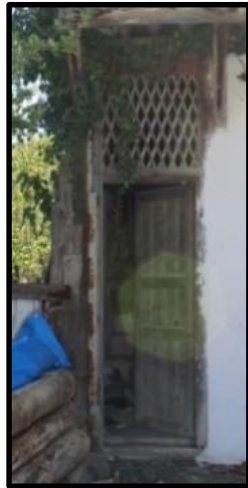
Bazı konut kapılarında kapı kanadının üzerine camlı<sup>54</sup> veya ızgaralı<sup>55</sup> bölümler yerleştirilmiştir. Bu kısım kanadın değil kapı kasasının bir parçasıdır. (Foto 49-50).

**Foto 49:** 11 no'lu konut giriş kapısı

**Foto 50:** 8nolu konut giriş kapısı

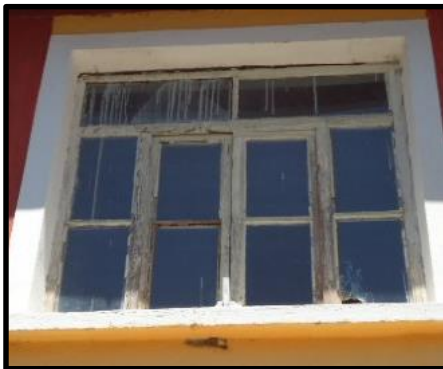
İkinci tipte ise pencere kasasına ait pencere boyunun 1/4, 1/5, oranında yatay sabit bir bölüm bulunur. Pencere kanadı bu bölümün altına yerleştirilmiştir<sup>58</sup>. Kanat sayısı çoklu sayıda olabilmektedir. (Foto 55-56)

**Foto 55:** 1 no'lu konut ön cephe penceresi

**Foto 56:** 3 no'lu konut ön cephe penceresi

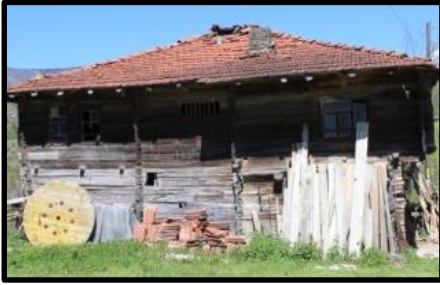
**Foto 60:** 7 no'lu konut, dört yüzeyli kırma çatı örneği

Kırma çatıların kendi içinde farklılaştığı görülmektedir. Altı konut dört yüzeyli kırma çatılıdır<sup>62</sup>. (Foto 60). Bir konut üç yüzeyli kırma çatılıdır<sup>63</sup>. (Foto 61).

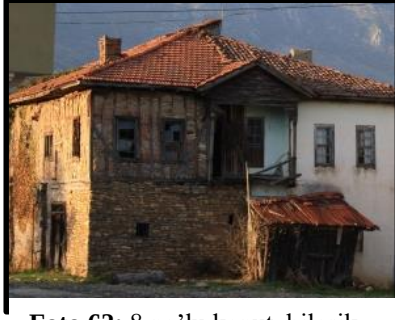
**Foto 62:** 8 no'lu konut, bileşik kırma çatı örneği

İki konutta balkonların üzerine sundurma şeklinde beşik çatılar eklenmiş bileşik kırma çatılar oluşturulmuştur<sup>64</sup>. (Foto 62). Bir konutta ise balkonun üzeri çatı konstrüksiyonu değiştirilmeden çatı, balkonun üzerine uzatılarak sundurmalı kırma çatı elde edilmiştir<sup>65</sup>. (Foto 63).

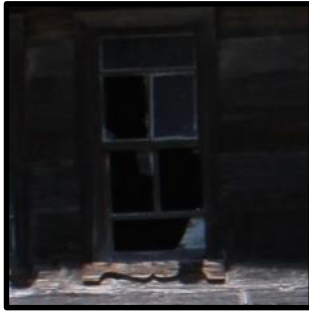
**Foto 64:** 7 no'lu konut pencere detayı

Konutlarda süsleme balkon direkleri ve korkuluklarında, konsollarda ve pencere alt pervazlarında kullanılmıştır. Ahşap pencerelerin alt pervazları C S şeklindedir.(Foto 64).

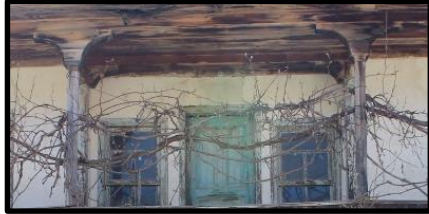
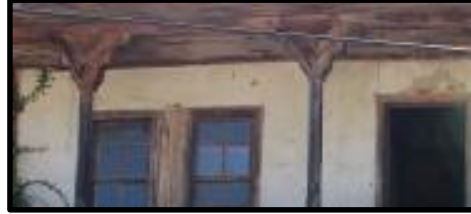
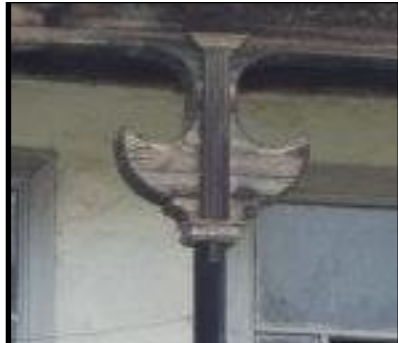
Beş konutta balkon direkleri çatıyla birleşim yerlerinde, yastıklar ahşap parçalarla kaplanarak süslenmiştir. C-S kıvrımlı veya dalgalı görünümler elde edilmiştir<sup>66</sup>. (Foto 65-66). Bir konutta ise diğerlerinden farklı olarak çapa motifi kullanılmıştır<sup>67</sup>.(Foto 67).

**Foto 65:** 2 no'lu konut, balkon detayı

**Foto 66:** 4 no'lu konut, balkon detayı

**Foto 67:** 3 no'lu konut, balkon detayı

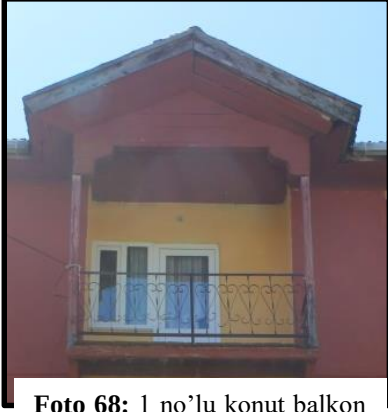
**Foto 68:** 1 no'lu konut balkon detayı

yeri alınlıklıdır.( Foto 68).

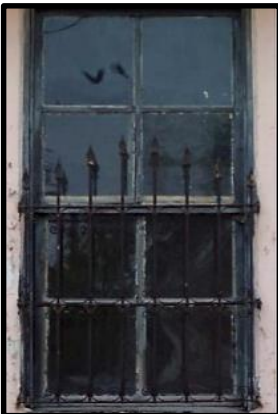
**Foto 89:** Pencere detayı, Kırklareli (Yüksek,2004:88)

İki yan yan dönel, kanatsız ve dikcey sünlük pencerele bir arada kullanılmıştır. Üst cephelerde simetrik yerleştirilmiştir. Dükkan+konut yapılarında geleneksel Tük evi özelliğinin aksine birinci kat pencereleri büyük boyutlu yapılmış parmaklıklar ve kepenkler yerleştirilmiş, camekan olarak kullanılmıştır. Bu durumda işlevsellik sorunu pencere boyutlarının büyütülmesiyle çözülmüştür. Biçimsel olarak ise geleneksel dokuyu yansıtmaktadır.(Foto 89-90).

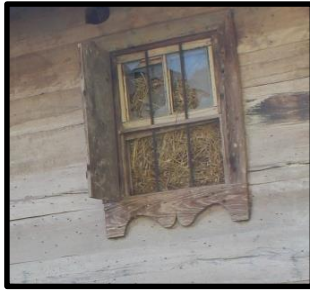
**Foto 94:** Aşağıdere Köyü, Ulus, Bartın

Konutların süsleme özellikleri değerlendirildiğinde yine geniş bir coğrafya ile ortak yönelimler saptanmıştır. Pencere pervazları, balkon direkleri ve konsollarda yer alan süslemelerle benzer özelliklere sahip çok sayıda örnek bulunmaktadır. (Foto 94-95-96-97-98-99-100-101-102-103).
