TITLE: ÇANKIRI / KIZILIRMAK SAKARCA KÖYÜ CAMISI

AUTHORS: Özlem AKTASCI

## ÇANKIRI / KIZILIRMAK SAKARCA VİLLAGE MOSQUE

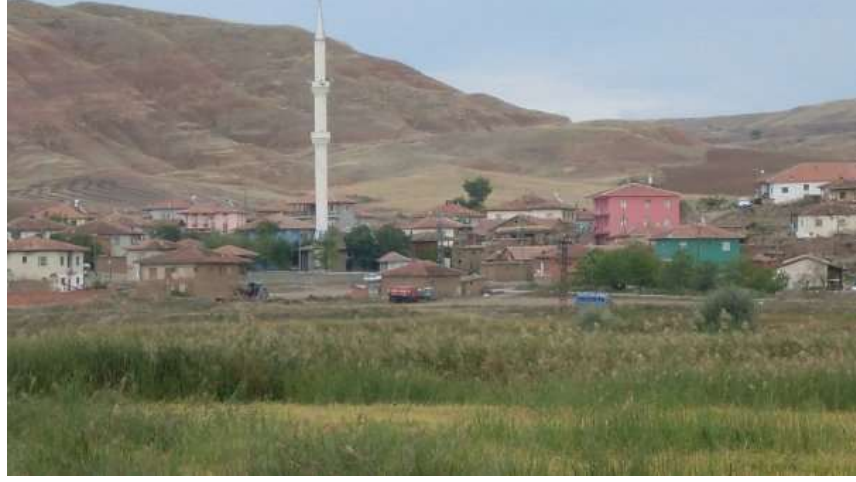
**Resim 1:** Sakarca Köyü Camisi'nin Genel Görünümü (25.10.2015)

Yapı, Çankırı İli, Kızılırmak İlçesi, Sakarca Köyü'nde yer almaktadır. Cami, Kızılırmak İlçesi'nden Karamürsel Köyü'ne giderken doğuda yer alan Sakarca Köyü girişinde ve yaklaşık 150 m. içeride düz bir araziye inşa edilmiştir (Resim 1). Yapı dört yönde sokaklarla çevrili ve avlu içerisindedir.

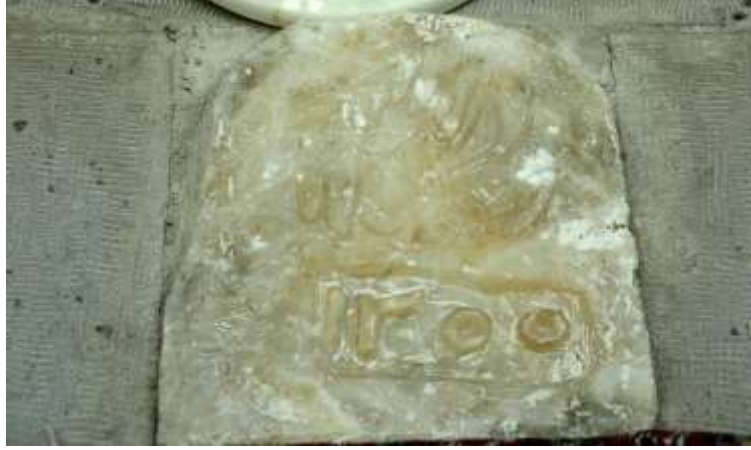
**Resim 2:** Kitabe (25.10.2015)

**2.1.2. Tarih:** Harim kapı açıklığı üzerinde yer alan kitabesine göre H.1255- M.1839-1840 yılında inşa edilen caminin kim tarafından yaptırıldığı bilinmemektedir (Resim 2.).

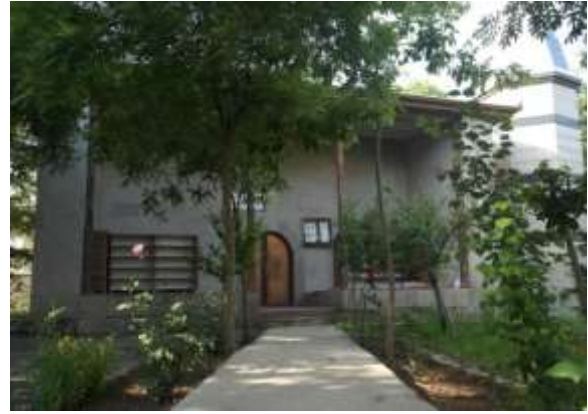
**Resim 4:** Kuzey Cephe

(Resim 4, 25.10.2015 Tarihinde Çekilmiştir).

**2.1.5. Cephe Düzenleri:** Yapının kuzey cephesinde harim kapısının üzerinde bir adet içten dikdörtgen, dıştan yuvarlak kemerli pencere yer almaktadır (Resim 8). Harim kapısı bakır kabartma süslemeli, yuvarlak kemerlidir (Resim 9-10). Batı ve güney cephede çift sıra pencere düzenlemesi ile dört adet pencere bulunmaktadır (Resim 11-12). Aynı aks üzerinde yer alan bu pencerelerin ikisi altta ikisi üsttedir. Alt sıradakiler içten ve dıştan yuvarlak kemerli, üst sıradakiler dıştan yuvarlak kemerli içten dikdörtgendir (Resim 13-14). Doğu cephede de aynı düzenle yapılan çift sıra pencere düzenlemesi ile beş adet pencere bulunmaktadır (Resim 15-16). İki altta, üç üstte yer alan

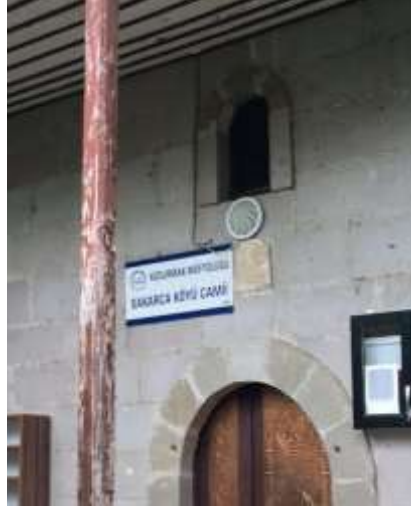
**Resim 8:** Harim Kapısı Üzerindeki Pencere (25.10.2015)

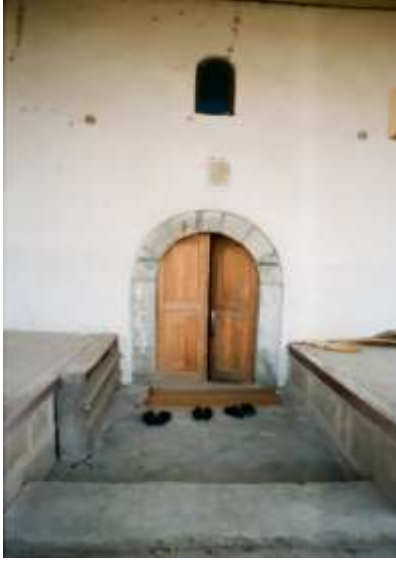
**Resim 9.** Harim Kapısı (V.G.M Arş.)

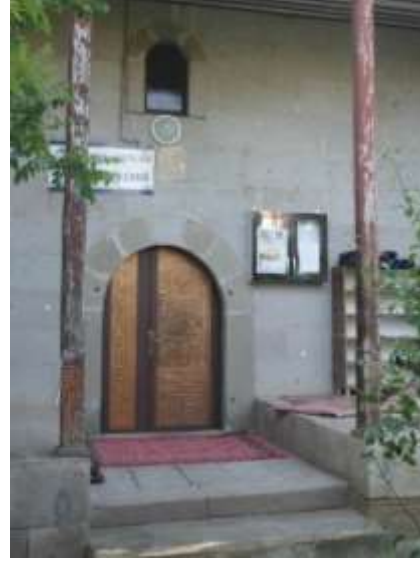
**Resim 10:** Harim Kapısı (25.10.2015)

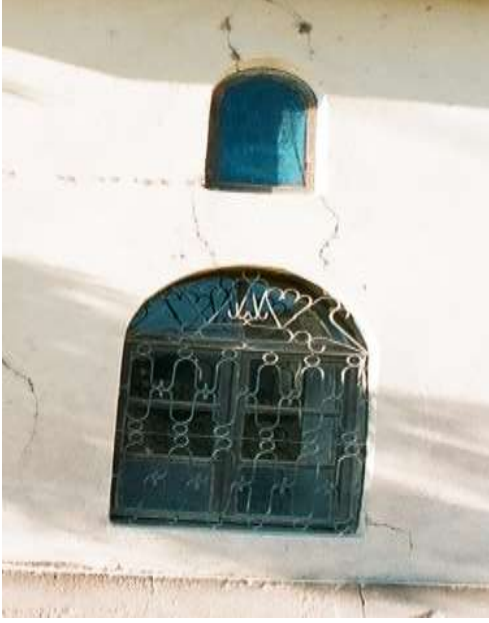
**Resim 17:** Pencerelerden Detay (V.G.M Arş.)

pencerelerin yine alt sıradakiler içten ve dıştan yuvarlak kemerli, üst sıradakiler dıştan yuvarlak kemerli içten dikdörtgendir (Resim 17-18).

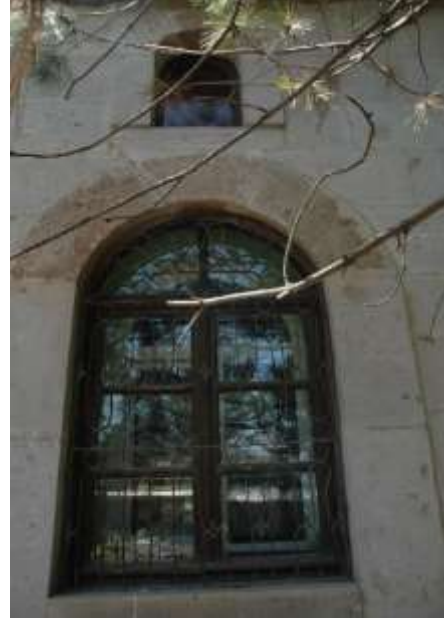
**Resim 18:** Pencerelerden Detay (25.10.2015)

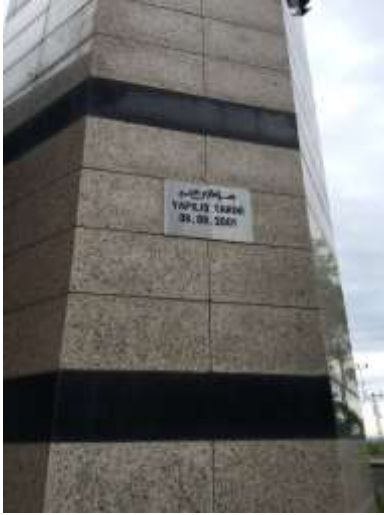
**Resim 19:** Minare Yapım Kitabesi

(Resim19 ve 20, 25.10.2015 Tarihinde Çekilmiştir).

**2.1.6. Minare:** 2001 yılında caminin Batı cephesinin kuzey kenarına yapıdan ayrı olarak düzenlenmiştir( Resim 19). Sanat değeri taşımayan yeni olan minare, mermer malzemeli, çokgen kaidesi yüksek tutulmuş, pabuç kısmı ise mavi-beyaz seramiklerle kaplanmış ve biçimlendirilmiştir. Minarenin gövde kısmında beyaz ve kahverengi taşın dönüşümlü dizilimi ile eşkenar dörtgen görünümü oluşturulmuştur. İki şerefeli, şerefe altları mukarnaslıdır (Resim 20).

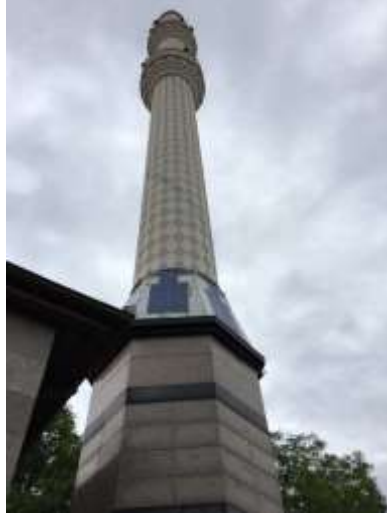
**Resim 20:** Minarenin Genel Görünümü

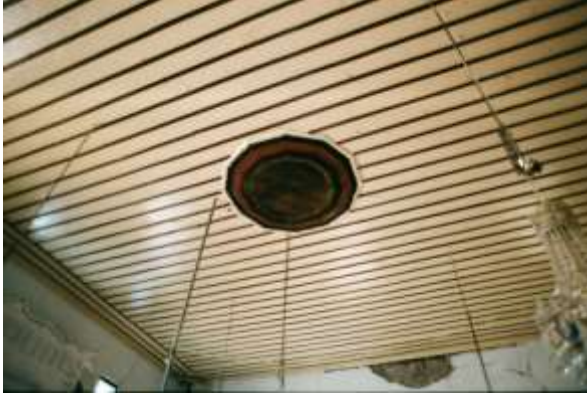
**Resim 23:** Harim Ahşap Tavan (V.G.M Arş.)

**2.1.7. İç Mekân:** Harim kuzey-güney yönünde kareye yakın dikdörtgen planlı, tek mekânlıdır (Resim 21-22). Ahşap tavan düzenlemesi kuzey-güney yönündedir. Tavan tahtaları beyaza, derzleri kapatan çıtalar ise kahverengiye boyanmıştır (Resim 23-24). Tavanın orta kısmında ahşap göbek vardır. İç

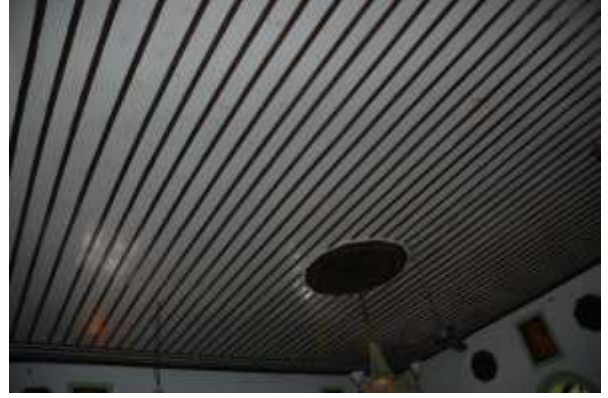
**Resim 24:** Harim Ahşap Tavan (25.10.2015)

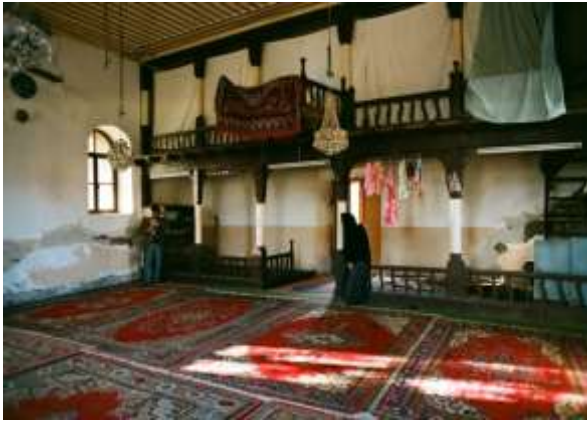
**Resim 25:** Mahfilden Görünüm (V.G.M Arş.)

mekânın kuzey duvarı boyunca uzanan orijinal ahşap mahfil yer almaktadır. Mahfil ikisi duvarla bağlantılı, altı direk üzerine oturmuştur. Beş kemerli mahfilin orta kısmında dışa taşkın ahşap balkon yer almaktadır (Resim 25-26). Mahfile harim kapısının doğusundaki ahşap merdivenle çıkılmaktadır (Resim 27). Mahfil ahşap tavan düzenlemesi doğu-batı doğrultusundadır.

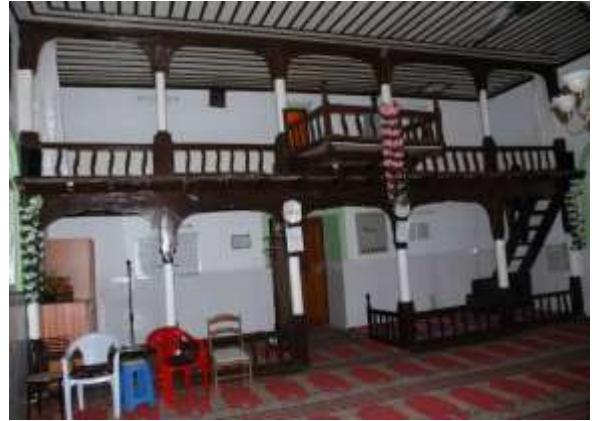
**Resim 26:** Mahfilden Görünüm (25.10.2015)

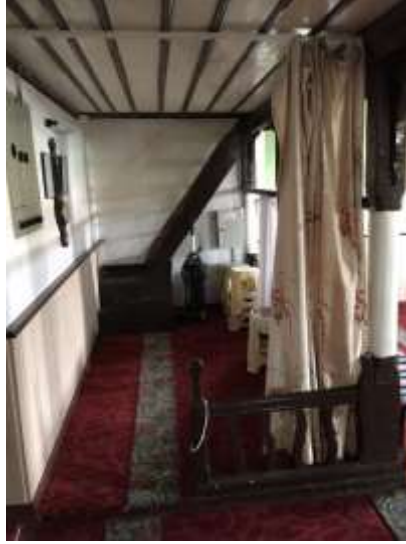
**Resim 27:** Mahfile Çıkış Merdiveni (25.10.2015)

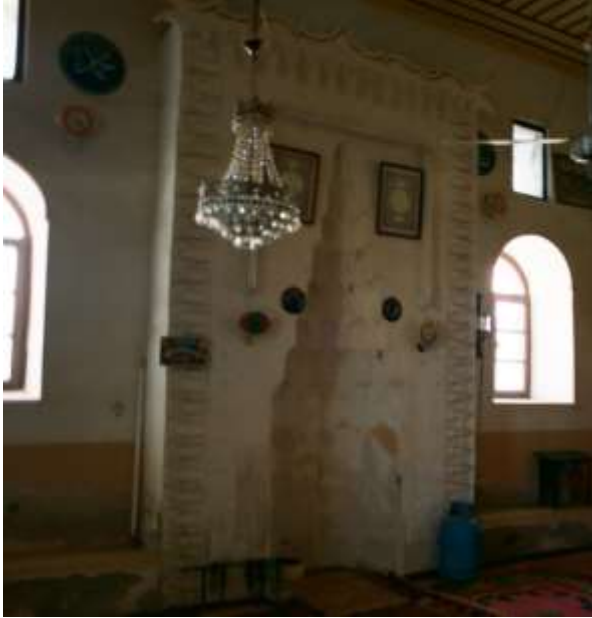
**Resim 32:** Mihrap (V.G.M Arş.)

**2.1.8. Mihrap:** Güney duvar aksına yerleştirilmiş, bir niş biçimindedir ve tamamen alçı malzemelidir (Resim 32-33). Harim yüzeyine göre boyuna dikdörtgen bir kütle halinde biraz taşıntılıdır. Kavsarası altı sıra mukarnasla hareketlendirilmiş, iki yan ve üst kenarı dolaşan bordürler yapılmıştır.

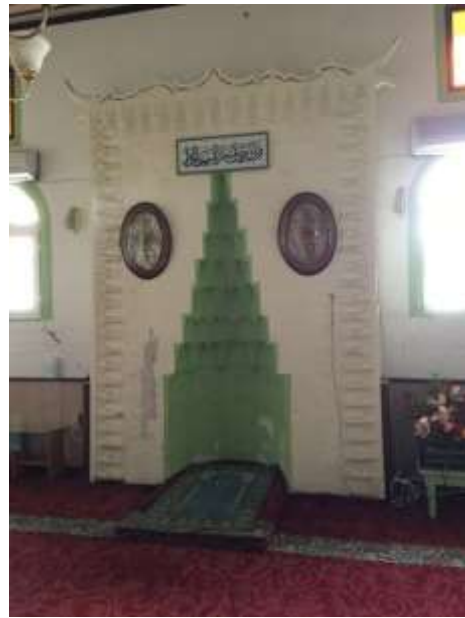
**Resim 33:** Mihrap(25.10.2015)

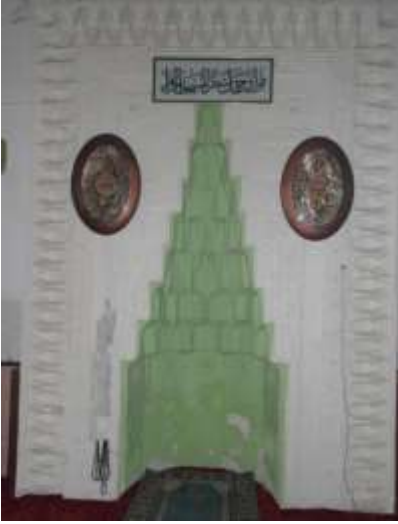
**Resim 36:** Mihrap (25.10.2015)

**2.2.1. Alçı Bezeme:** Yalnızca mihrapta görülür. 15-17. yy mimari özelliklerini üzerinde barındıran, dikdörtgen bir kitle halinde harime doğru taşıyıcı yapan alçı mihrap kalıplama tekniği ile yapılmıştır. Süslemeleri alçak ve yüzeysel kabartmadır (Resim 36).. Çok fazla boyamaya maruz kalan mihrabın süslemeleri tam seçilememektedir (Resim 37). Tepelik kısmı rumi şeklinde düzenlenmiştir. Mihrap nişini farklı genişliklerde üç bordür dolandır. Birinci bordür mukarnas dizisinden oluşmaktadır. Yarım daire kemerli sağır niş şeklindeki mukarnas yuvaları tek sıra halinde dizili, içlerinde damla motiflerinin oluşturduğu ağaçlar yer almaktadır. İkinci bordür ok şeklinde altıgen motiflerle süslenmiştir. Üçüncü bordür iç içe geçmiş palmet, dörtgen ve altı kollu yıldız motiflerinin bir araya gelerek oluşturduğu bitkisel ve geometrik motiflerden oluşmaktadır. Köşelik kısmı kavsara ile üçüncü bordür arasında tek parçadır. On iki kollu yıldız ve birbirine geçmiş çizgilerden oluşmaktadır. Kavsaranın iki yanında simetrik düzenlenmiş birer kabara yer alır. Kabaraaların yüzeyleri on iki yapraklı çiçekle bezenmiştir. Kavsarada yedi sıra mukarnas dizisi yer alır (Resim 38). En alttakiler yarım daire kemerli sağır nişlerden oluşmaktadır. Niş kısmı beş eşit bölüme ayrılmış, her bölüm kaş kemerle hareketlendirilmiş, bu kemerlerin üzerinde de on iki yapraklı çiçek kabarası yer almaktadır.

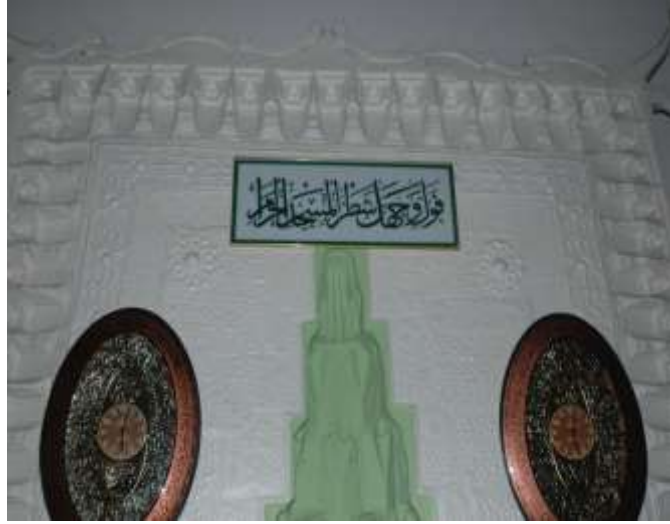
**Resim 37:** Mihrap Süslemelerinden Detay (25.10.2015)

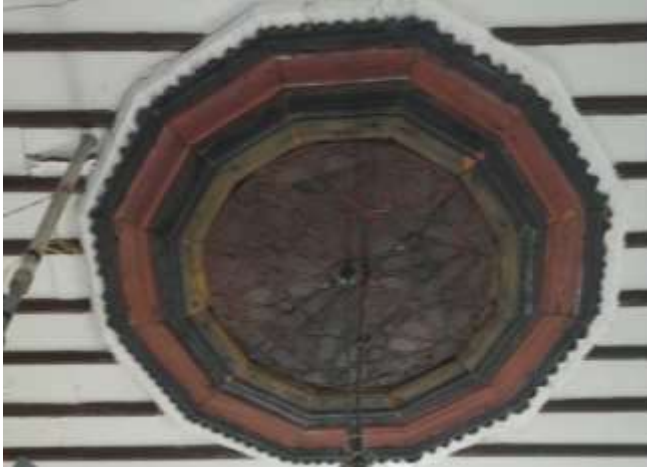
**Resim 39:** Ahşap Tavan Göbeği

**2.2.2. Ahşap Bezeme:** Tavanda yer alan ahşap göbeğin kenar kısımları; yeşil, siyah ve kırmızı renkte dörder sıra çıtalarla on iki kollu yıldız ve çokgen motifinden oluşmaktadır. Orta kısmında iç içe on iki kollu yıldızların bulunduğu, geometrik süslemeler yer almaktadır (Resim 39-40).

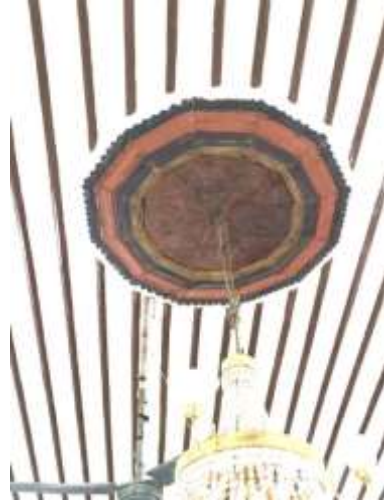
**Resim 40:** Ahşap Tavan Göbeği
