# NYSA ANTİK KENTİ KAZILARI KONSERVASYON-RESTORASYON ÇALIŞMALARI\*

## Conservation-Restoration Studies in Nysa Ancient City Excavations

Muhammed DİLER<sup>1</sup> Serdar Hakan ÖZTANER<sup>2</sup>

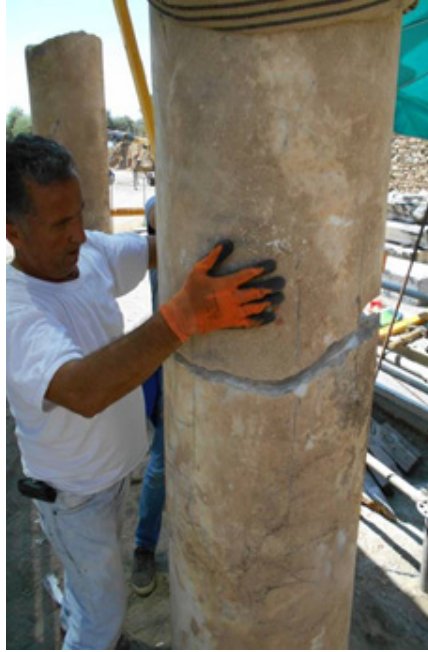
**Fotoğraf 3:** Prova uygulaması (Nysa kazı arşivi)

Mimari elemanlara ait kırık parçalar kazı buluntu durumlarına göre birbirlerine bazen çok yakın bazen de birbirlerinden oldukça uzak bir şekilde ele geçebilmektedir. Devşirme olarak kullanılan taşınmış kırık parçaların farklı yıllarda ortaya çıkarılma durumları da söz konusudur. Birleştirilecek parçaların tespitinden sonra mimari elemanlarda, temizlik uygulamalarının yapılacağı alanlar ve mevcut parça kayıplarının belirlenmesi için geçici montaj/prova uygulaması gerçekleştirilmektedir (EK Fotoğraf: 3).

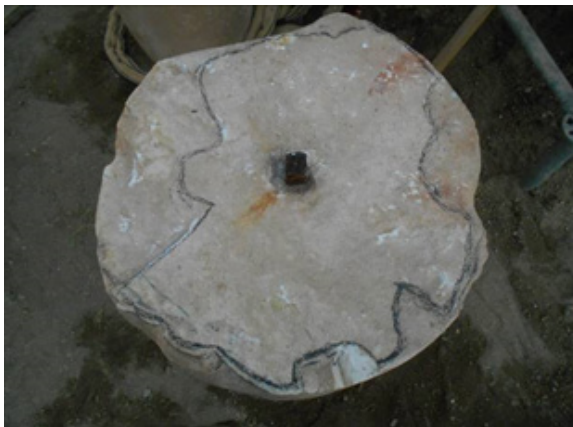
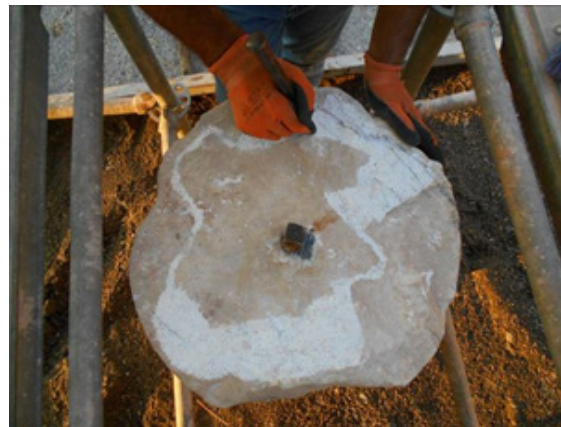
**Fotoğraf 4-5:** Temizlik uygulaması (Nysa kazı arşivi)

Nysa Antik Kenti'nde toprak altından çıkarılan mimari elemanların yüzeylerinde kalker tabakası gibi çeşitli yüzey kirliliklerine rastlanmakta olup sütunlu caddede de toprak yapısından kaynaklı olarak yoğun kalker tabakaları saptanmaktadır. Birleştirilecek parçalarda mukavemeti zayıflatan kalker tabakasıyla mikro boyuttaki kırık parçalar mekanik olarak temizlenmektedir (EK Fotoğraf: 4-5).

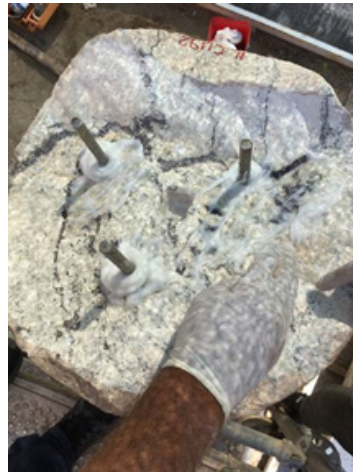
**Fotoğraf 9:** Krom-çelik dübellerin sabitlenmesi (Nysa kazı arşivi)

Yapıştırılacak mimari eleman parçalarının ağırlık ve boyutları gereği mukavemeti yüksek yapıştırıcılar ile birleştirilmesi gerekmektedir. “Birleştirme uygulamalarında kullanılan donatıların tutturulmasında, akışkanlığı 500  $\mu$ ’dan küçük boyutlu ilgili taşın tozuyla azaltılmış epoksi (Araldite AY103-HY956) yapıştırıcı kullanılmalıdır” (Güleç, 2012:74). Sütunlu cadde, Cadde 1’in mimari elemanlarının konservasyon uygulamalarında epoksi reçine türü olan Araldite AY103 (5 birim) ve sertleştiricisi HY-956 (1 birim) yapıştırıcı kullanılmıştır. Konservasyonu yapılan 14.C1.189, 14.C1.192 ve 14.C1.196 envanter nolu monolit sütun parçaları için birleşim noktalarında üçer adet 1.8 cm. çapında 30 cm. uzunluğunda toplam altı adet krom-çelik donatı kullanılmıştır. Krom-çelik donatılar, açılan deliklere *araldite* ile sabitlenmiştir (EK Fotoğraf: 9). Yapıştırma uygulaması, provayla çizilen kılavuz çizgileri referans alınarak hatasız şekilde tamamlanmıştır (EK Fotoğraf: 10-11).

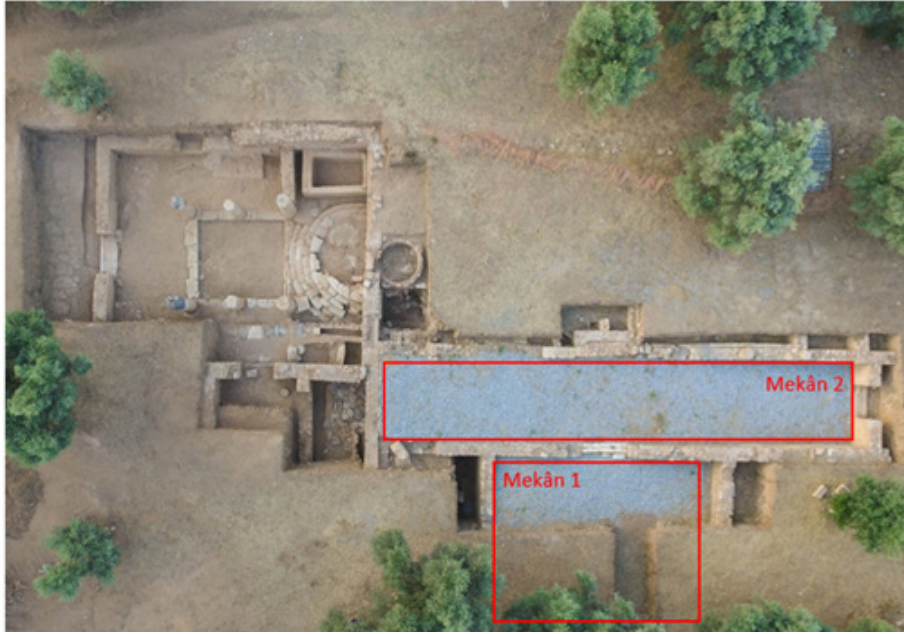
**Fotoğraf 14:** DSY-MY yapı kompleksi genel görünümü (Nysa kazı arşivi)

Mozaik taban döşemesi, zemin üzerine yerleştirilmiş taşların oluşturduğu bir *statumen* (blokaj), 3-4 cm. kalınlığında *rudus* (kalın harç), 2-3 cm. kalınlığında *nucleus* (ince harç) ve 0.5-1 cm. arasında değişen *setting bed* (yatak harcı) katmanlarından oluşmaktadır. Yatak harcı katmanının üzerinde ise *tessellatum* katmanı yer almaktadır. *Tesselattum* katmanında kullanılan *tesserae* ortalama olarak 1x1x1 cm. boyutlarındaki çeşitli renklerdeki taş ile kırmızımsı pişmiş toprak malzemeden oluşmaktadır. Geometrik bezemelerden oluşan mozaik taban döşemesinde renkli *tesserae* ile bezemeler oluşturulurken beyaz renk *tesserae* arka fon olarak kullanılmıştır. Mekân 2'de yer alan mozaik taban döşemesi güneyindeki -0.22 m. kotunda yer alan Mekân 1'in döşemesine göre daha üst kotta yer almaktadır.

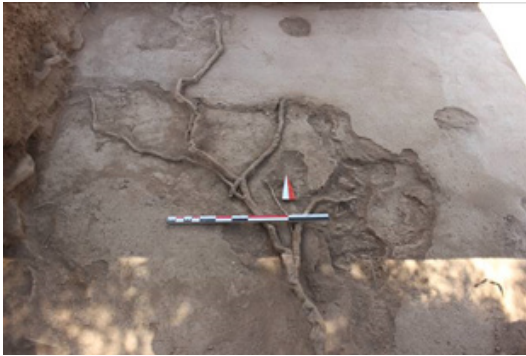
Mozaik taban döşemelerinde yapılan ön incelemede yapının geçirdiği deprem vb. kaynaklı yıkım, tahribatlar ve toprak altı sürecin olumsuz etkilerine (bitki kökleri, kalker, nem gibi) bağlı olarak çeşitli bozulmalar tespit edilmiştir (EK Fotoğraf: 15). Her iki mekânda yer alan mozaik taban döşemesinde bulunan ağaç köklerinin yer yer yoğun şekilde *tessellatum* katmanını tahrip ettiği gözlemlenmiştir. Mozaikli Yapı- Mekân 1'in güney duvarından başlayarak kuzey-güney doğrultusunda 0.80 m. genişliğinde, doğu-batı doğrultusunda 5.90 m. uzunluğunda 0.30x0.30 m. ölçülerindeki pişmiş toprak tuğla plakalar ile geç dönemde onarım amaçlı kaplandığı saptanmıştır. Her iki mekânda yer alan mozaik taban döşemelerinde yer yer *tessera* kayıpları, çökme, kabarma, derz boşalmaları, kalker tabakası, yüzeysel ve derin *lacunae* tespit edilmiştir (EK Fotoğraf: 16-20).

**Fotoğraf 15:** Ağaç kökleri ve tahribatları

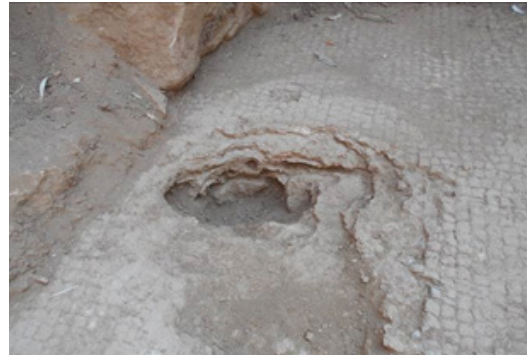
**Fotoğraf 16:** Tüm katmanları kapsayan derin lacuna oluşumu (Nysa kazı arşivi)

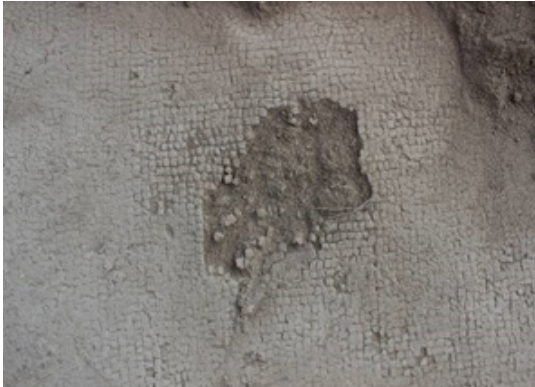
**Fotoğraf 17:** Tessera kayıpları

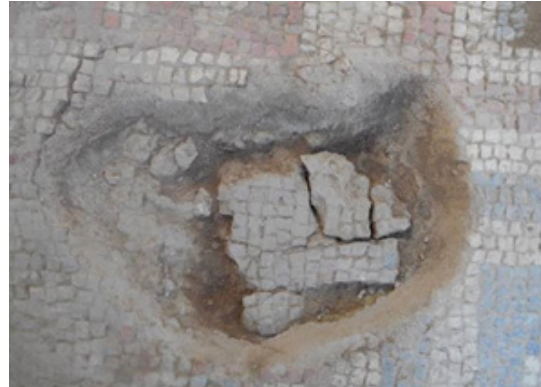
**Fotoğraf 18:** Çökme oluşumu (Nysa kazı arşivi)

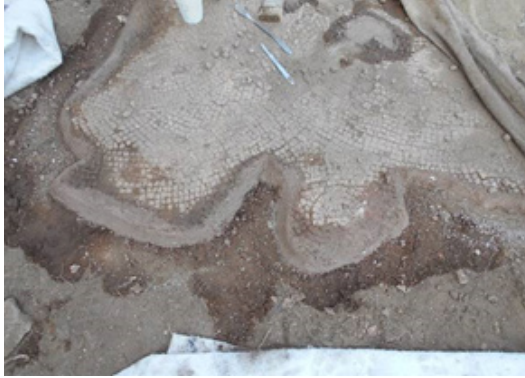
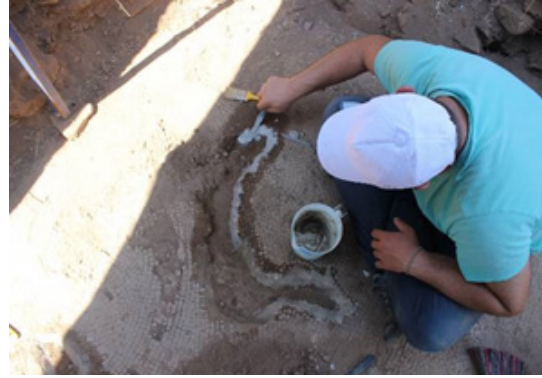
**Fotoğraf 21-22:** Bordür uygulaması (Nysa kazı arşivi)

Mozaik taban döşemelerinde bordür uygulaması: *tessellatum*, *nucleus*, *rudus* katmanları ve lacunalarından kaynaklı *tessera* kayıplarının önüne geçilmesi için kireç esaslı harç kullanılarak gerçekleştirilmektedir. Uygulama, lacunanın en alt seviyesinde geniş bir tabanda başlayarak *tessellatum* katmanına kadar geçişli bir şekilde daralarak gerçekleştirilmektedir (Şener, 2011:129). Mozaik taban döşemesindeki *lacunalar*, *tessellatum* katmanından başlayarak *nucleus* ve *rudus* katmanlarına kadar ilerlemiştir. Bazı alanlarda *tessellatum* katmanından başlayan *lacunanın statumen* (blokaj) katmanına kadar ilerlediği tespit edilmiştir. Bordür harçları için ince elenmiş kum, taş tozu, tuğla tozu ve kaymak kireç kullanılmıştır. Uygulama öncesi ince fırçalar ile uygulama yapılacak alanlar su ile temizlenerek tozdan arındırılmıştır. Yapılan bordür harcının yüzeyi yumuşak nemli süngerlerle bastırılarak silinmiş ve harç yüzeyinin homojen bir görünüm kazanması sağlanmıştır (EK Fotoğraf: 21-22).

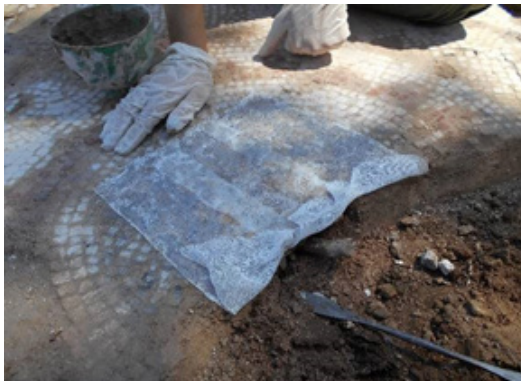
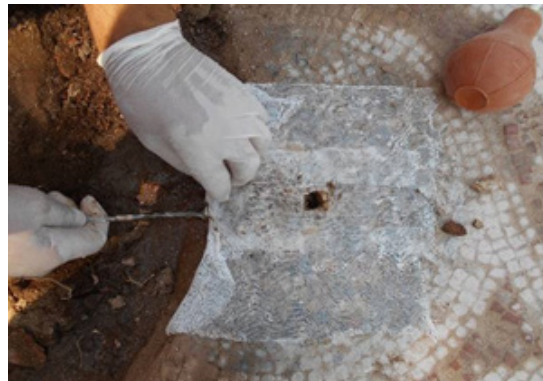
**Fotoğraf 23-24:** Facing uygulaması ve katmanlar arası boşlukların dolgusu (Nysa kazı arşivi)

Yoğun ağaç köklerinin mozaik katmanları arasında ilerlemesiyle çeşitli alanlarda katmanlar arası bağlantının koptuğu tespit edilmiştir. Katmanlar arasındaki ağaç köklerinin temizlenmesi ve boşlukların sağlamlaştırılması sırasında *tessera* kayıplarının önüne geçmek için *tessellatum* katmanında facing uygulaması gerçekleştirilmiştir. Tesseralar arası bütünlüğün sağlanması için tülbent bezleri, hazırlanan Paraloid B72 (%20 aseton içinde) kullanılarak *tessera* yüzeylerine yapıştırılmıştır. *Nucleusla* rudus katmanları arasında yer alan boşluklarda bulunan toprak, uzun metal çubuklar kullanılarak boşaltılmıştır. Temizlenen boşluklara alkol-su (1/1) enjekte edilerek gözeneklerin temizlenmesi sağlanmıştır. *Tessellatum* ve yatak harcı arasındaki boşluklara enjeksiyon harcı olarak taş tozu, kum, kireç ve tuğla tozundan hazırlanan akışkan harç enjekte edilmiştir (EK Fotoğraf: 23-26).
