TITLE: ARHAVI-HOPA ARTVIN CIVARINDA OLUSAN DOGAL AFETLERIN NEDENLERI VE  
GAYRIMENKUL SEKTÖRÜNDEKİ YANSIMALARI

# ARHAVİ-HOPA (ARTVİN) CİVARINDA OLUŞAN DOĞAL AFETLERİN NEDENLERİ VE GAYRİMENKUL SEKTÖRÜNDEKİ YANSIMALARI

## REASONS OF NATURAL DISASTERS AROUND IN ARHAVİ-HOPA (ARTVİN) AND EFFECTS OF THE REAL ESTATE SECTOR

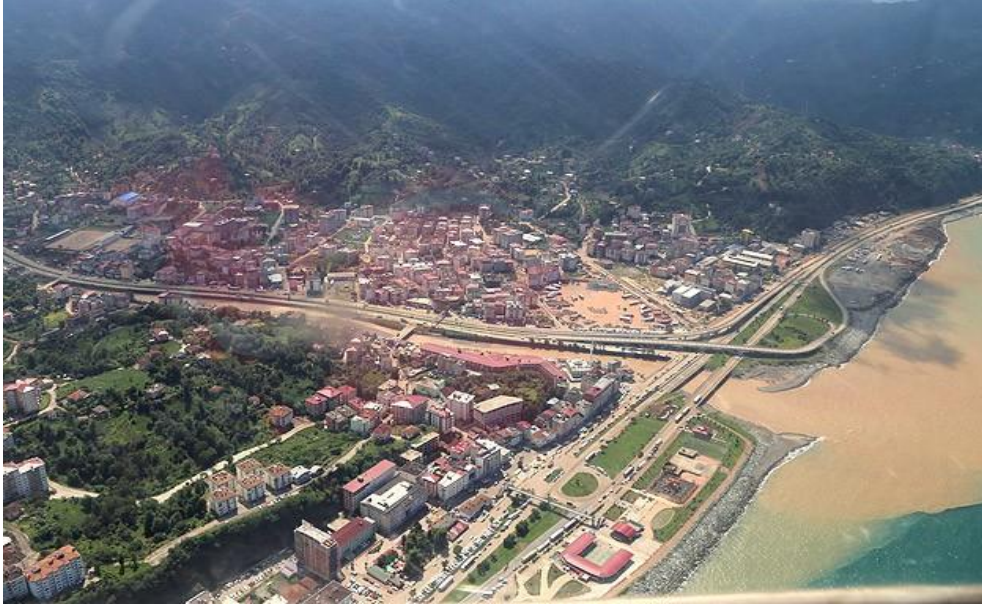
**Şekil 2.** Hopa şehir merkezi ve Sundura Mahallesi sel ve taşkın sonrası durumu (2016).

Bununla birlikte, Artvin Hopa'da Karadeniz bölgesi iklimi hâkimdir. Genelde Karadeniz bölgesi her mevsim yağışlı ve sahil kesimlerdeki yağış coğrafi yapısı sebebiyle 1000 mm'nin üzerindedir. Karadeniz bölgesinde yıllık ortalama sıcaklıklar 12-16°C civarındadır. Artvin Hopa'da Ağustos ayı, yılın en sıcak ayıdır. En az yağış Nisan ve Mayıs aylarında, en yüksek yağış ise Ekim ayında gözlemlenmektedir. Bunun yanı sıra, özellikle son yıllarda iklim değişikliğinin etkileri olan mevsimlerdeki kaymalar ve ekstrem olayların sayısı ve şiddetindeki artışlar ülkemizde de bazı ekstrem olayların daha sık ve şiddetli bir biçimde gözlemlenmesine sebep olmuştur (Oğuz vd., 2016) (Şekil 2).

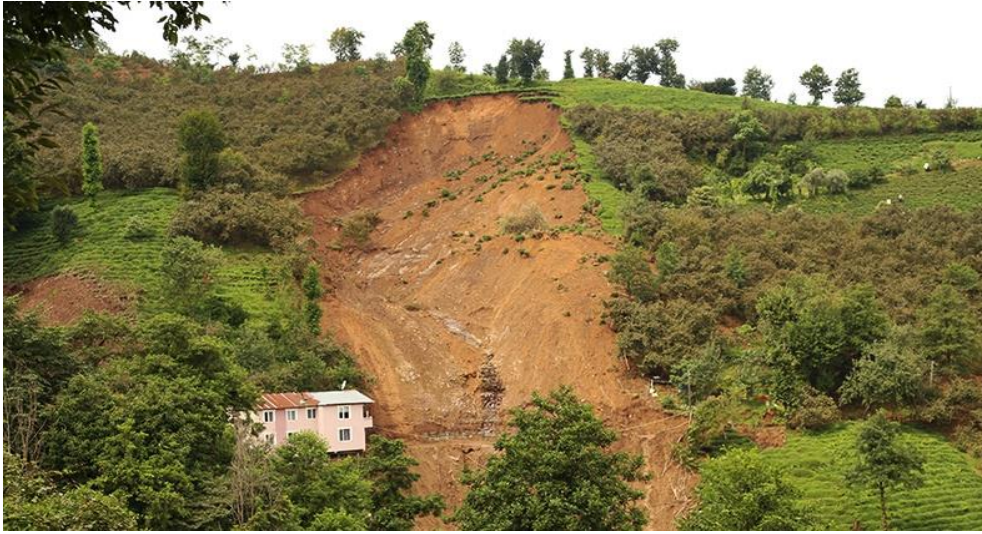
Bölgede çay tarımının yoğunluğundan dolayı toprak yapısı değişmiş orman alanları tahrip edilmiştir. Ormanlarda bilinçsizce kesilen ağaçların yerine çay ekimi yapılmıştır. Çay ekimi yapılan toprağın zemine kuvvetli tutunamaması yağışların yaşandığı zamanlarda toprağın akışa geçmesine neden olmaktadır (Şekil 3).

**Şekil 3.** Hopa Sugören Köyü çaylık alanların heyelan sonrası görüntüsü (2016).

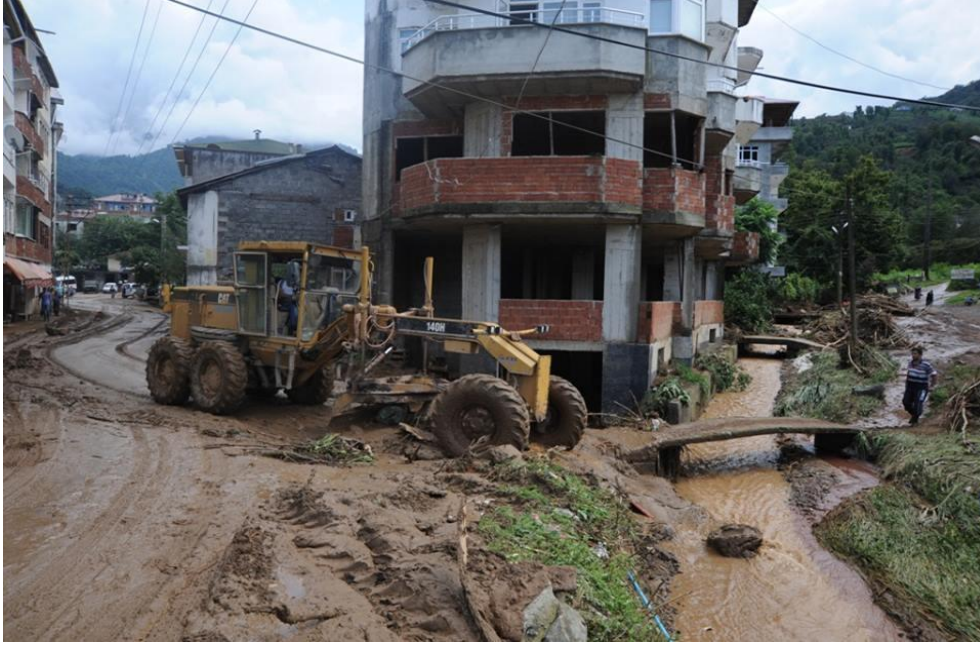
Doğal afetlerin yaşanmasında resmi kurumların ihmalleri büyüktür. Bölgeye dair uzun vadeli proje geliştirilmemiştir. Bu nedenle taşkınları, selleri, heyelan gibi olayları önlemeye yönelik planlar uygulanamamaktadır. Kısa süreli günü kurtaran projeler uzun vadede ciddi mal ve can kayıplarına neden olmaktadır. Dere içlerine yapılan yapılar müsaade edilmekte ve ruhsat verilmektedir. Yaşanan doğal afet sonucunda hem vatandaşlar hem de şehir alt yapısı ve üst yapısı, değişen su yolları nedeniyle biriken sudan ve taşınan malzemeden ciddi zarar görmektedir (Şekil 4).

**Şekil 4.** Hopa Sugören Köyü dere içine yapılan evlerin sel ve taşkın sonrası görüntüsü (2016).

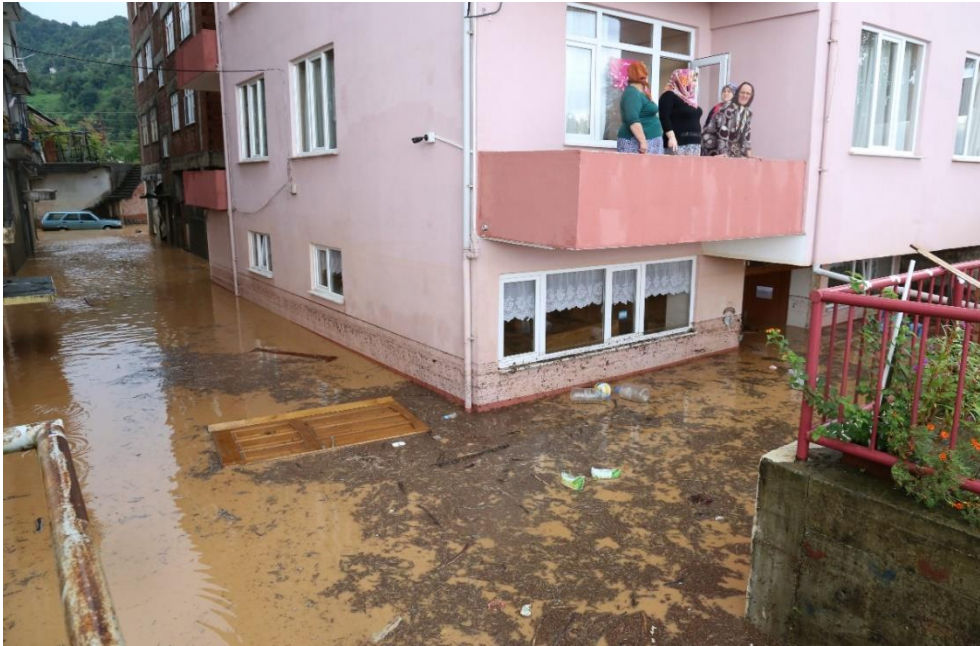
Doğal afet nedeniyle sular altında kalan bölgelerde ciddi can ve mal kayıplarının yanında alt yapılar ve üst yapılar ciddi zarar görmektedir (Şekil 5). Yaşanan felaketlerin ardından felaketin yaşandığı bölgede yaşam zorlaşmakta normal hale gelmesi uzun zaman almaktadır. Bu nedenle bölge insanı başka yerlere taşınma yoluna gitmektedir. Yaşanan felaketin ardında kalan bölgelerde konut fiyatlarını incelediğimizde %50'lere varan düşüşler görülmektedir. Doğal afetlerin yaşandığı bölgelerde fiyatlar cazip olmasına rağmen talep görmediğini ve satışların çok düşük olduğu gözlemlenmiştir.

**Şekil 5.** Arhavi Hacılar Mahallesi sel ve taşkın sonrası alt yapı yetersizliğinin görüntüsü (2015).
