## ÇATAK - BAHÇESARAY (VAN) KARAYOLU ÜZERİNDEKİ ÇIĞA DUYARLI ALANLARIN BELİRLENMESİ

### Determination of the Avalanche Susceptibility Areas on the Çatak - Bahçesaray (Van) Highway

Nurcan AVŞİN<sup>a</sup>, Dilan Tansu ÇAKI<sup>b</sup>

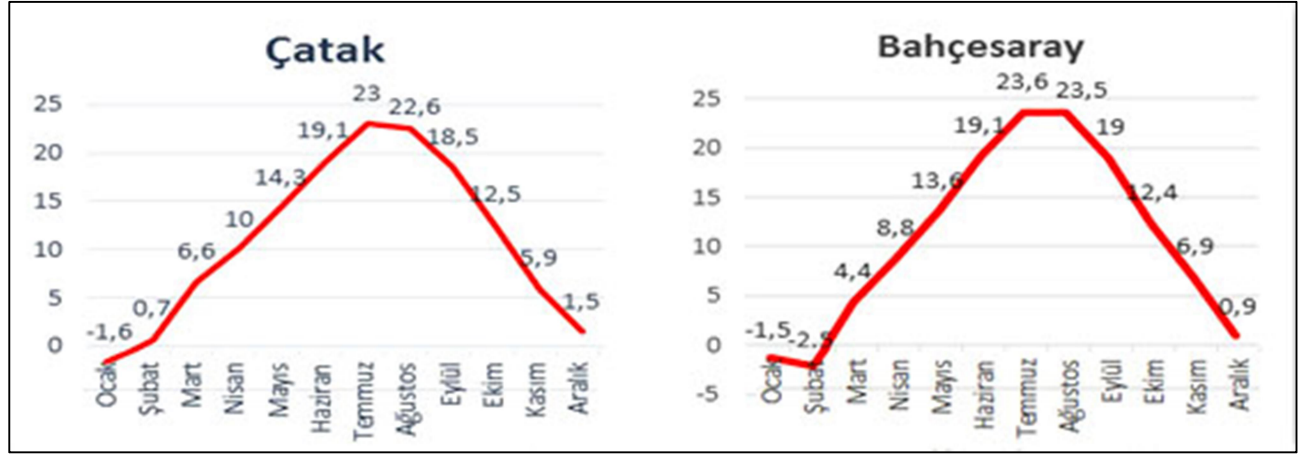
**Şekil 4:** Çatak ve Bahçesaray istasyonlarının 2014-2020 yılları arasındaki sıcaklık değerleri ortalaması (°C) (MGM, Van 14. Bölge Müdürlüğü).

**Figure 4:** Mean monthly temperature values of Çatak and Bahçesaray stations between 2014-2020 (°C) (Turkish State Meteorological Service).

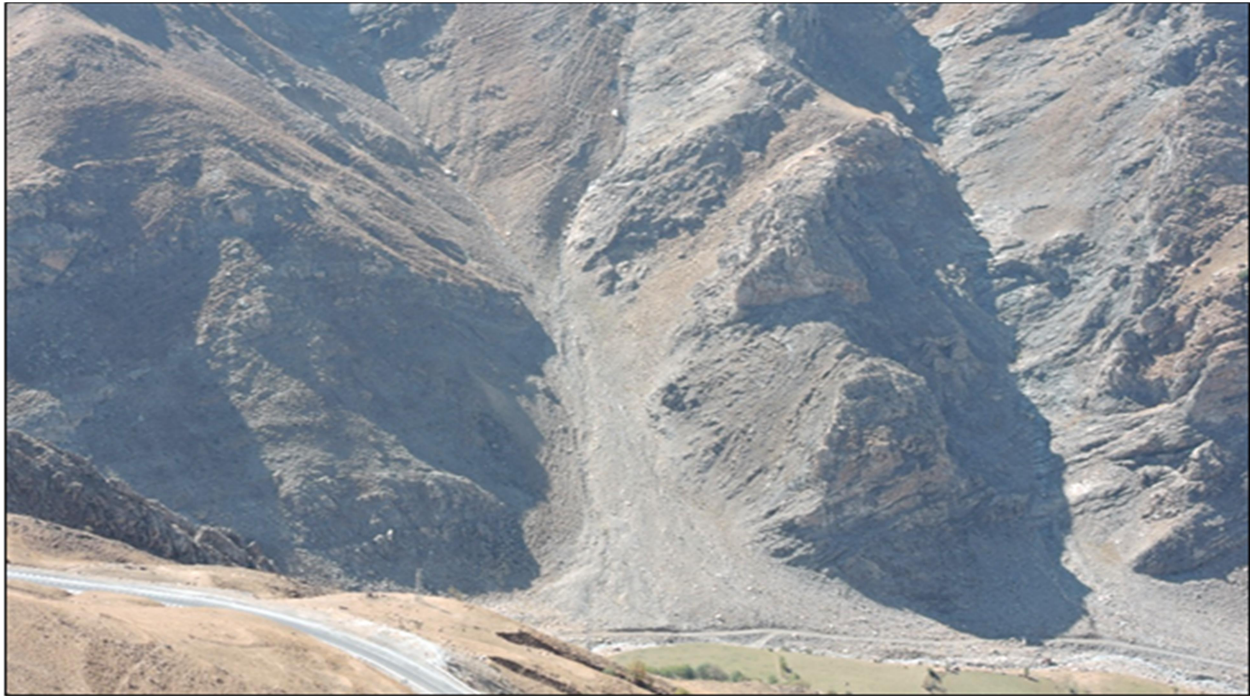
**řekil 15:** 65-31 038 nolu karayolunda bir ı patikası / **Figure 15:** An avalanche path on the highway 65-31 038.

duyarlılığı olan yerleřmelerdir. Yine Görentař ve Teknecik mahalleleri de atak-Bahesaray yol ayrımından Van yoluna uzanan kısımda bulunan diğerk yüksek duyarlı yerleřmelerdir (řekil 15-17).

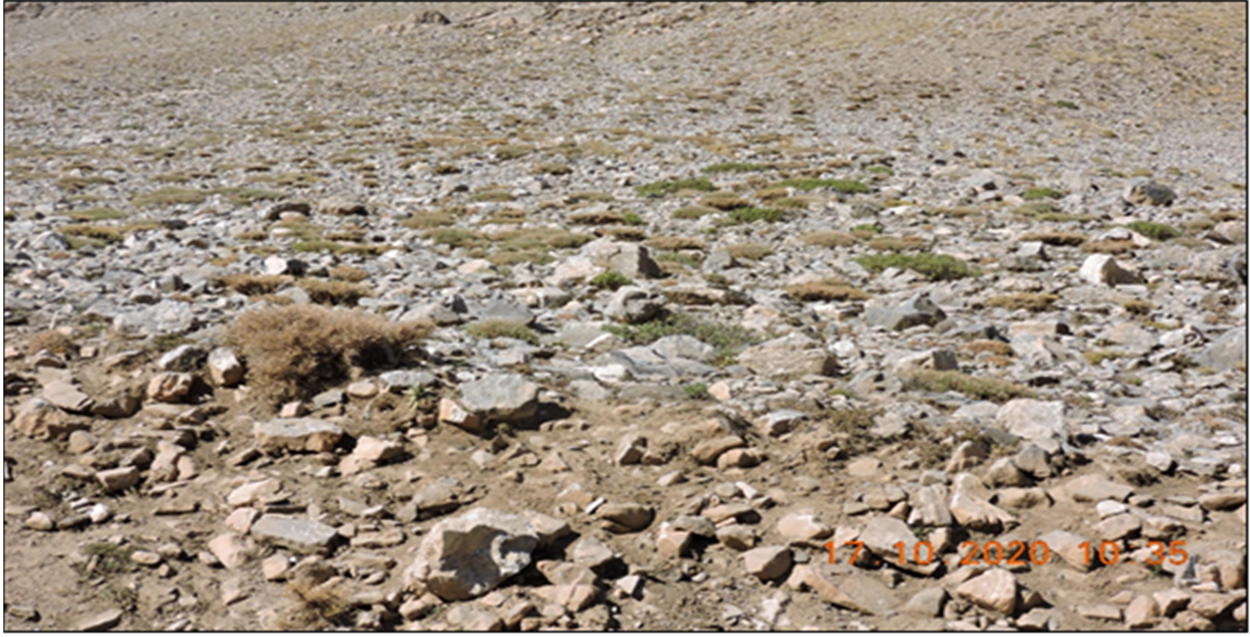
**Şekil 16:** Çığ sonrası birikme bölgesinde yığılan molozların görüntüsü / **Figure 16:** The image of the debris piled up in the accumulation area after the avalanche.

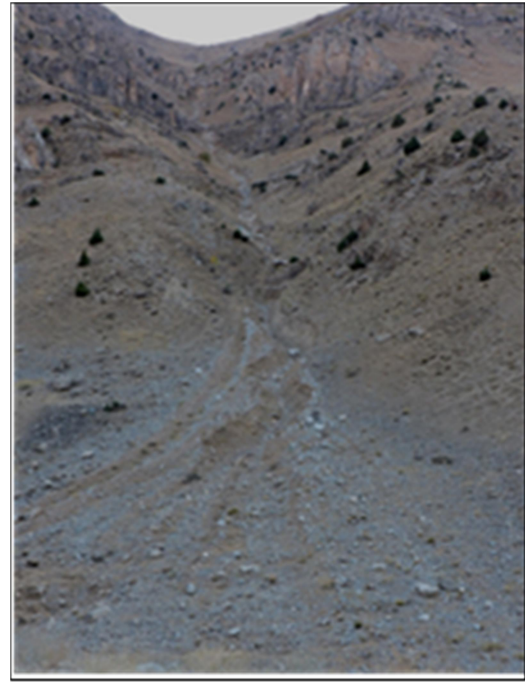
**Şekil 17:** A) Kirapet geçidi çevresinde tipik bir çığ patikası. B) 65-51 002 karayolundaki çığ patikası.

**Figure 17:** A) A typical avalanche path around the Kirapet passage. B) The avalanche path on the 65-51 002 highway.
