TITLE: Kastamonu (Daday) Ertas Köyü Camii Kalem Isleri ve Mevcut Korunma Durumu

## Kastamonu (Daday) Ertaş Köyü Camii Kalem İşleri ve Mevcut Korunma Durumu

### Kastamonu (Daday) Ertaş Village Mosque Wall Paintings and Current Conservation Status

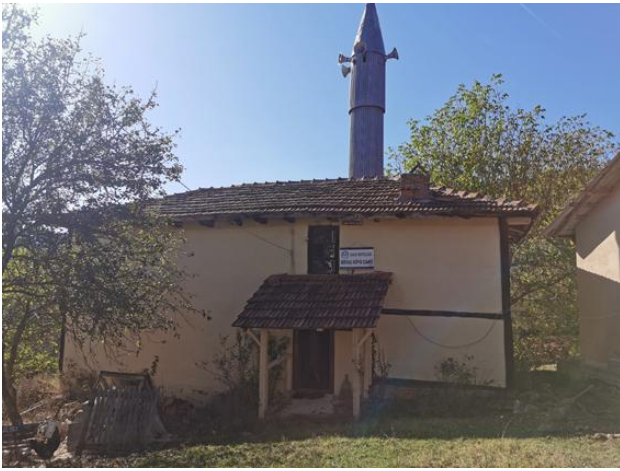
Resim 1. Ertaş Köyü Camii

Ertaş Köyü Camii'nin yapım tarihi giriş kapısı üstündeki kırmızı boyalı metal kitabede 1948 olarak geçmektedir. Köyün yaşlılarından İhsan Kara ve Hasan Binen ile yapılan görüşmede, Camii'nin yapımına 1948 yılında başlandığı ve 1952 yılında tamamlandığı bilgisi alınmıştır. Camii'nin yapılmasına Tefik Baş isimli bir Orman Muhafaza Mamurunun (Akpınar Köylü) önderlik ettiği ve köylülerinde yardımı ile Camii'nin inşaatının tamamlandığı belirtilmiştir (22.10.2020 tarihli ses ve yazılı kayıt). Ertaş Köyü tüzel kişiliğine ait olan Binbaşıoğlu Mahallesi'ndeki Camii'nin tapu senedinde niteliği kargir olarak geçer ve 23 ada 114 parselde yer alır (Resim-1-2).

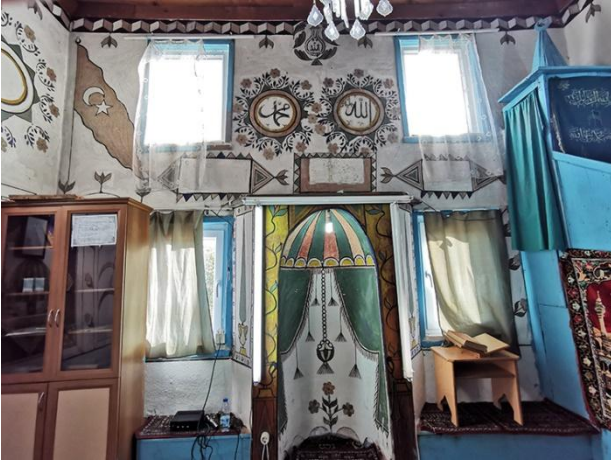
**Resim 14.** Güney Duvarı Kalem İşleri

Güney (mihrap) duvarının tavanla kesiştiği alanda yaklaşık 15 cm genişliğindeki pervaz (bordür) alanı içerisinde yer alan kırıkçubuk motifi (Hasol,2009: 114) görülür (Resim-14).

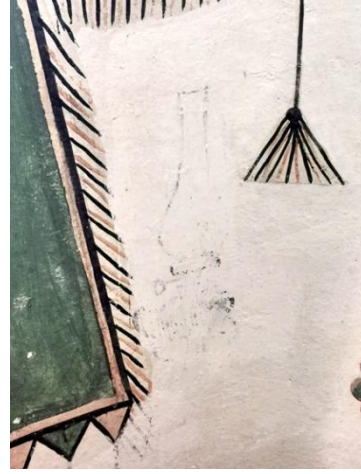
Resim 21. Mihrap Nişi Üstü Badanalı Alan

Kırıkçubuk motifinin renklendirilmesinde siyah ve beyaz (zemin rengi) kullanılmıştır. Kırıkçubuk motifinin zemin renginde bırakılan ve yan yana olan iki paftasından soldaki, birçok yerde daha sonraki müdahalelerle kireçle boyanmıştır. Doğu, batı ve kuzey duvarlarında da içine kırıkçubuk motifinin yerleştirildiği bu pervaz alanının devam ettiği görülür. Güney duvarındaki kırıkçubuk motifli pervaz alanını ortadan vazo formunda yazılmış “maşallah” yazısı ve etrafındaki bezeme (münhani (Özen, 1985: 51-62) ya da istiridye kabuğuna benzetilen bezeme) ikiye bölmektedir (Resim-15). Mihrap seviyesinden yukarıdaki iki pencere boşluğu arasına, yan yana ve motifleri birbiri içine geçecek şekilde “Allah” ve “Muhammed” yazıları yazılmış ve etrafları yuvarlak formda cetvellerle (flato çizgileri) ile çevrelenmiştir. Siyah cetvel çizgileri arasına kırmızı (bu renk solarak günümüzde kirli pembe rengine dönmüştür) renkte pervaz oluşturulmuş ve bu pervazın etrafı 1÷18 pafta oranında hazırlanmış bitkisel kompozisyonla süslenmiştir (Resim-14). Bu bitkisel desenlerin yüzeye aktarılmasında, penç motiflerinin yapımında fırça tekniği, diğer bitkisel desenlerde şablon tekniği kullanılmıştır. Kompozisyonda basit yapraklar ve penç motifi kullanılmıştır. “Allah, Muhammed” yazılarının ve her iki yandaki üst pencerelerin altına üç adet yan yana, yatay dikdörtgen formda yazı alanları oluşturulmuştur. Günümüzde içleri kireç badanalı olarak görülen bu yazı alanlarında, köy muhtarı İhsan Kara’dan alınan bilgiye göre hat yazıları olduğu fakat daha sonra kireç badana ile üstlerinin kapatıldığı bilgisi alınmıştır (22.10.2020 tarihli, yazılı ve sözlü kayıt) (Resim-16). Yazı alanlarının etrafı geometrik şekillerle bezenmiştir. Duvarın sol tarafında bir bayrak motifi yer alır. Bayrak motifinin altına kalan duvar yüzeyinin önüne genelde kürsü yerleştirilirken bu camide buraya bir dolap konulmuştur. Dolabın arkasına kalan duvar yüzeyinde içine saat motifinin yerleştirildiği bir pano yer alır (Resim-17). Mihrabın sağında ve solundaki pencere kenarlarında basit yaprak ve penç motifleri görülür. Mihrap harim alanına çıkıntı yapacak şekilde yerleştirilmiştir ve kenarlarında (duvarla birleştiği alanlarda) yeşil renkli ve vazo içerisine yerleştirilmiş selvi motifleri görülür (Resim-18-19). Bu selvi motifleri pervazlarla çevrelenmiş ve pervaz içlerine kırmızı ve kobalt mavi renkli halkalardan oluşan basit süsler yapılmıştır. Mihrap köşelikleri ve kenar bordürleri ahşapla kaplanmış, kıvrım dal, yaprak, vazo ve penç motiflerinden oluşan kalem işleri bu ahşap kaplamalar üzerine kırmızı, oksit sarı ve yeşil boyalarla uygulanmıştır (Resim-20). Mihrabın kavsara alanı yeşil ve kırmızıya dilimli olarak boyanmış ve dilimlerin altında oksit sarı kullanılmıştır. Mihrap nişinde kavsara alanından aşağıya doğru sarkan ve etekleri iki yana tutturulmuş vaziyette resmedilmiş yeşil renkli, etek uçları püsküllü perde motifi görülür. Mihrap nişinin tam ortasından kandil motifi sarkıtılmış, alt kısmına da basit yaprak ve penç motifleri işlenmiştir. Mihrap nişi yakından detaylı incelendiğinde, nişin alt kısmındaki bitkisel motifin sağında ve solunda karşılıklı simetrik olarak gaz lambası motifinin yapıldığı fakat daha sonraki müdahalelerle bu motiflerin üzerinin kireç badana ile kapatıldığı anlaşılr (Resim-21).

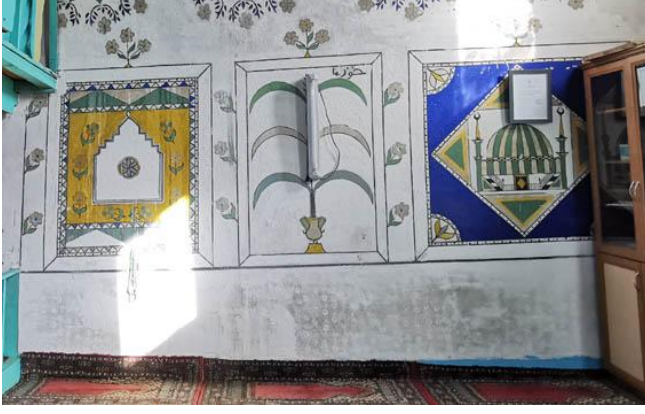
Resim 24. Doğu Duvarı Panolar Detay

Soldaki panoda ise içi boş pervaz alanı ile çevrelenmiş alan içine resmedilmiş kilim desenine benzer bir tasarım görülür. Oksit sarı, yeşil, kırmızı renklerin kullanıldığı bu dokuma tasvirinde ortaya gülce (rozet) motifi yerleştirilmiş ve etrafına zemininin beyaz bırakıldığı mihraplı (mihrabiyeli) alan oluşturulmuştur. Mihrabiyeli ve beyaz zeminli alanın dışında kalan alan oksit sarı ile renklendirilerek basit penç ve yaprak motifleri yerleştirilmiştir. Alanı çevreleyen iç pervazlar geometrik şekillerle süslenmiştir (Resim-24).
