## AMASYA’DA AHŞAP TAVANLI İKİ CAMİ ÖRNEĞİ: ŞIHLAR VE KIZILKIŞLACIK KÖYÜ CAMİLERİ

**Dr. Öğr. Üyesi Fazilet KOÇYİĞİT**

Amasya Üniversitesi, Mimarlık Fakültesi

### THE EXAMPLE OF TWO MOSQUES WITH WOODEN CEILING IN AMASYA: MOSQUES OF THE ŞIHLAR AND KIZILKIŞLACIK VILLAGES

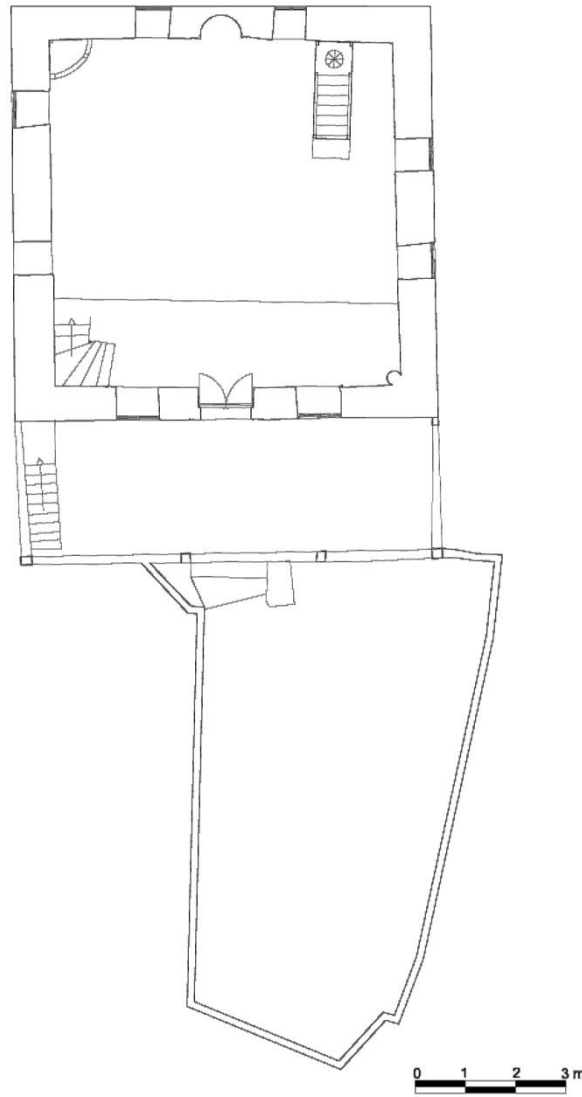
**Plan 1:** Şıhlar (Şeyhler) Köyü Cami Planı

Amasya İli, Göynücek İlçesi, Şıhlar Köyü, pafta 2, parsel 863'te bulunan eser, kareye yakın dikdörtgen planlı ve tek minareli bir yapıdır (Plan:1, Şekil:1-2). İnşa tarihi bilinmeyen eser, ahşap tavanlı camiler grubunda yer almaktadır.

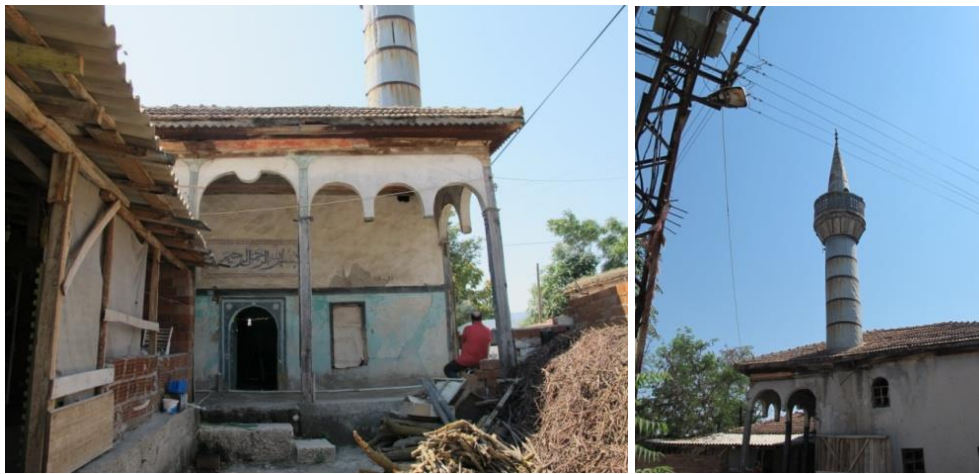
**Fotoğraf 1- 2:** Şıhlar Köyü Cami Genel Görünüş

Harimin kuzeyinde yer alan son cemaat mahalli, ahşap direklerle üç bölümlü yapılmıştır ve her bölüm kendi içinde küçük yarım yuvarlak kemerlerle yeniden üç bölüme ayrılmıştır (Şekil:1). Yarım Yuvarlak kemerli giriş kapısının kemer köşelerine gülbezekler yapılmıştır ve kapının üzerine yağlı boya ile dikdörtgen çerçeve içerisinde "Bismillahirrahmanirrahim" yazılmıştır. Esere ait olan tek minare de kuzeybatı cephede yer almaktadır.

Eserin; güney, doğu ve batı cephelerinde iki katlı, kuzey cephesinde ise tek katlı pencere uygulaması vardır. Pencerelelerin altta bulunanları dikdörtgen şeklinde düz lentolu iken, üstte bulunanları yarım yuvarlak kemerli yapılmıştır.

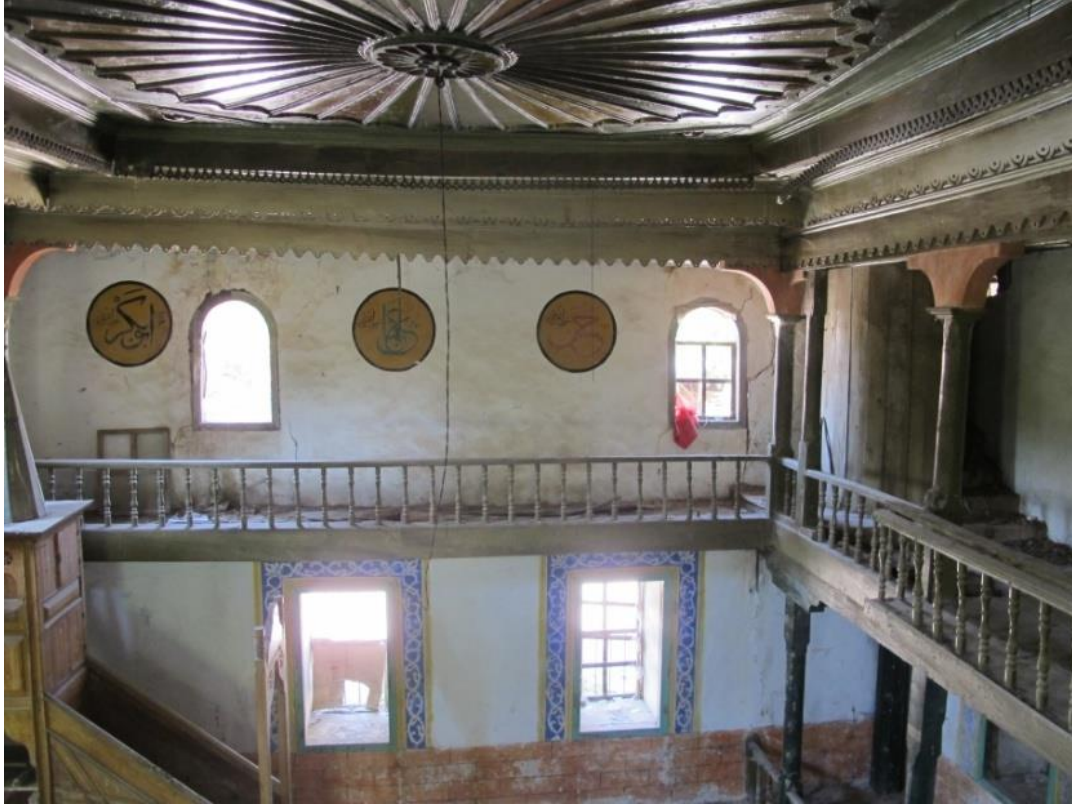
**Fotoğraf 3:** Üç Yönden Harimi Dolanan Mahfil

Caminin harim kısmına giriş kuzey cephede bulunan yarım yuvarlak kemerli bir kapı ile sağlanmaktadır. Tek mekânlı olan harimin kuzeyinde, asma kat şeklinde düzenlenmiş, ahşap malzeme ile inşa edilmiş mahfil yer almaktadır. Mahfil; doğu, güney ve batı cephelerde olmak üzere harimin üç yönünde dar bir galeri şeklinde devam ettirilmiştir (Şekil:3). Caminin ahşap minberi ve müezzin kürsüsü orijinal değildir. Eserin mihrabı yarım yuvarlak kemerli, sade bir niş şeklinde düzenlenmiş olup üzeri yağlı boya ile boyanmıştır. Mihrabı üç yönden kuşatan silmelerden en dışta bulunanı düz profilli, ortada yer alanı iç bükey, en içte bulunanı ise burgu motifli tasarlanmıştır. Mihrabın kemer köşeliklerinde ve kemer kilit taşı üzerinde birer adet olmak üzere toplamda üç adet gülbezek motifli vardır.

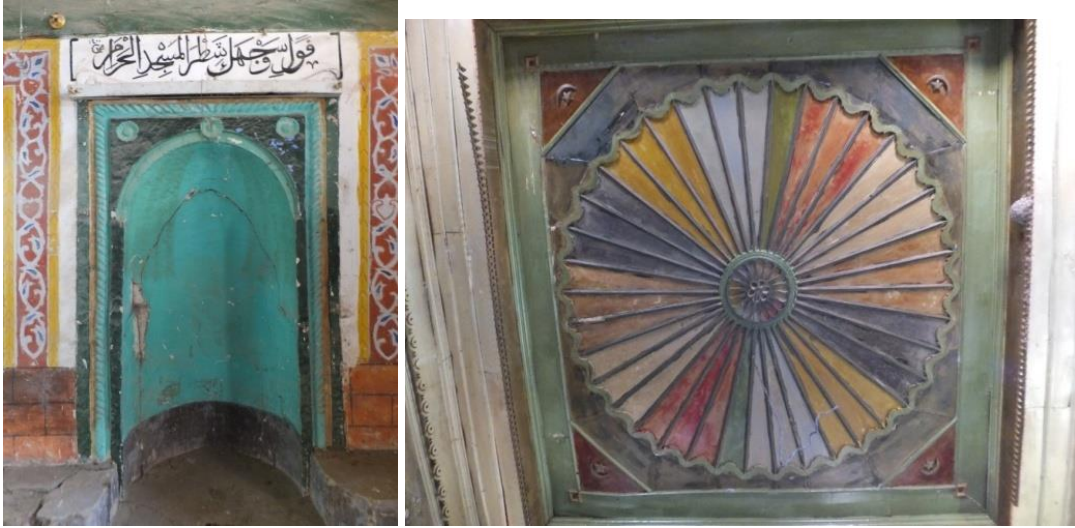
**Fotoğraf 4-5:** Mihrap ve Tavan Göbeği

Oldukça bezemeli olan eserde süsleme öğeleri; pencerelerin çevrelerinde, duvar yüzeylerinde, mihrapta ve göbekli ahşap tavanda görülmektedir (Şekil: 4-5). Pencerelerin etrafı dikdörtgen bir çerçeve içerisine alınıp, güneyde bulunanları kırmızı, diğerleri; mavi zemin üzerine, kıvrım dallar yapan rumi ve köşelerde yer alan palmet motifleriyle bezenmiştir. Hat sanatından örneklerin de bulunduğu eserde, mihrabın üzerine; dikdörtgen bir çerçeve içerisinde ayet yazılmıştır. Güney cephede, galeri duvarında iki adet altın yıldız madalyon içerisine sülüs hat ile “Allah” ve “Muhammed” yazılmıştır. Yine aynı cephede dikdörtgen panolar içerisinde de “Kelime-i Tevhid” yazılıdır. Diğer cephelerde, yine galeri duvarında olmak üzere altın yıldız madalyonlar içerisine halifelerin isimleri yazılmıştır. Mahfilin ahşap sütunlarının başlıklarına silmeler yapılarak hareket kazandırılmıştır.

Caminin üzeri ahşap tekne tavanla örtülmüştür. Üç kademeli olan tavanın kademe etekleri birbirinden farklı formlarda fırfırlı yapılmıştır. Tavanın ahşap göbeği, dikdörtgen çerçeve içerisine yerleştirilen sekizgenin üzerine yapılmıştır. Oldukça büyük bir gülbezek formunda olan göbeğin merkezinde, altı yapraklı çiçek kabartması vardır ve bu kabartmanın etrafından çıkan ışınlarla kenarları dalgalı olan dairevi bir form elde edilmiştir. Doğrusal ışınların oluşturduğu bu dilimlerin iç kısmı; sarı, mavi, beyaz ve kırmızı renklerle boyanmıştır. Dikdörtgen çerçeve ile sekizgen çerçevenin köşelerinde kalan boşluklara ise küçük ay-yıldız motifleri yapılmıştır.

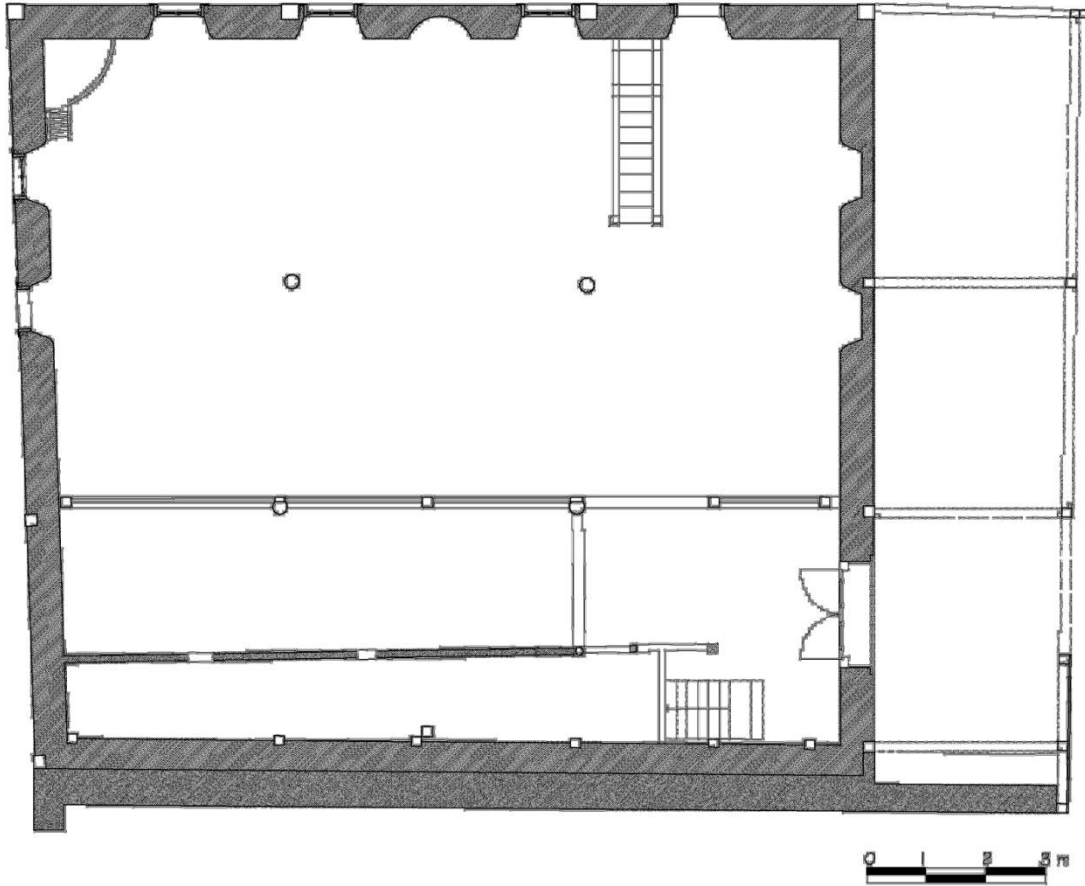
**Plan 2:** Kızılkışlacık Köyü Cami Planı

Eser, doğu-batı doğrultusunda dikdörtgen planlı ahşap tavanlı camiler grubunda yer almaktadır (Plan: 2). Günümüzde caminin minaresi yoktur, mevcut kalıntılarda bir kaide ya da herhangi bir minare kalıntısı bulunmadığı için eserin orijinalinde de minaresiz olduğu veya

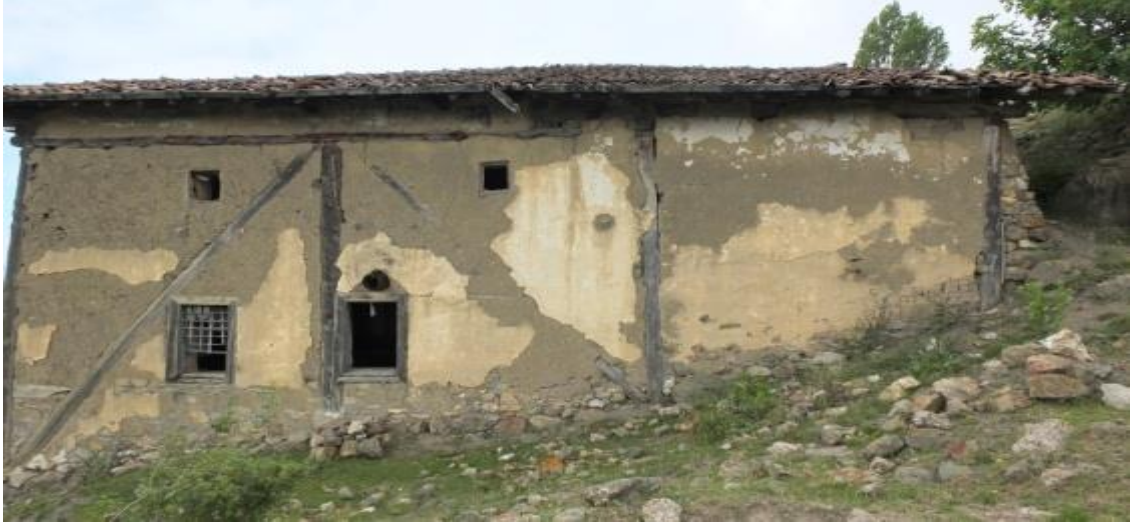
**Fotoğraf 6:** Kızılkışlacık Köyü Cami Doğu Cephe

Hımiş duvar tekniğinde inşa edilen caminin beden duvarlarında ahşap hatıllar ve kerpiç malzeme kullanılmıştır (Şekil:6-7-8). Henüz arkeolojik kazılar yapılmadığı için yapı temelinde kullanılan malzeme tespit edilmemiştir. Yapının üzeri ise alaturka kiremitle kaplı, kırma çatı ile örtülmüştür. Heyelan bölgesinde yer alan bu eserin etrafına, yapılan onarımlar sonrasında, kaymayı önlemek ve yapıyı desteklemek amacıyla moloz taşlarla bir set duvarı örülmüştür.

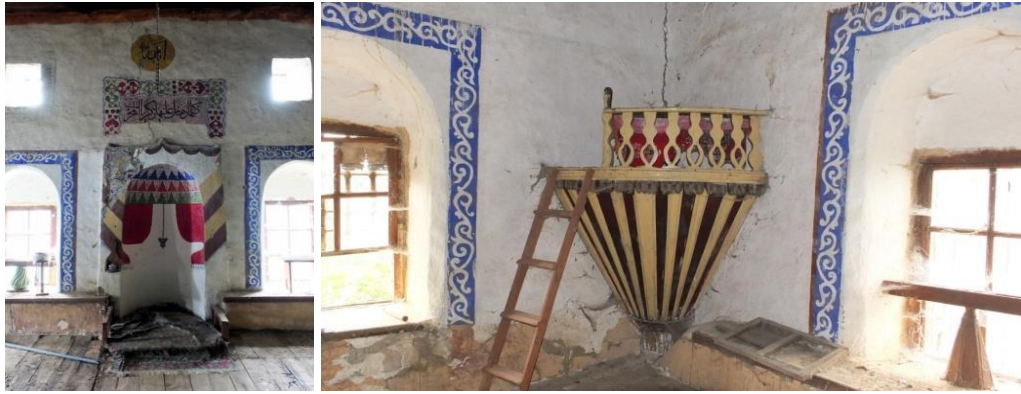
**Fotoğraf 10-11: Mihrap ve Vaaz Kürsüsü**

Eserin günümüzde dışa taşıntı yapan, yarım daire niş şeklinde düzenlenmiş mihrabı, mevcut kalıntılardan anlaşıldığı üzere iki dönem özelliği göstermektedir. Günümüzdeki mihrap, XIX. Yüzyıl üslubuna benzer şekilde yağlı boya ile yapılmış perde ve sarkıt motifleriyle bezenmiştir (Şekil:10). Kırmızı, mavi ve yeşil renklerden oluşan bir renk paleti vardır. Mihrap sıvasının dökülen kısımlarından da anlaşıldığı üzere; mihrabın ilk dönem bezemeleri mavi rengin

hakim olduğu geometrik motiflerden oluşmaktadır. Mihrabın üst kısmında yer alan hat, bir ayet olup doğrudan duvar üzerine boya ile yazılmıştır ve etrafı üç yönden stilize edilmiş bitkisel motifler ile çerçeve içerisine alınmıştır. Bunun da üzerine, altın madalyon içerisine, sülüs hat ile “Allah” lafzı yazılmıştır. Diğer madalyonlarda ise halifelerin isimleri yer almaktadır.

Eserin ahşap malzeme ile yapılmış minberi orijinal olup günümüze kadar gelebilmiştir (Şekil: 12-13). Minberin kitabesinin olmamasının yanı sıra eserin ustası, isminin de tamamını yazmayarak imzasını yarım bırakmıştır. Minberin doğu ve batı kanatları farklı şekillerde bezenmiştir. Doğu aynalığı, süpürgeliği (pabuçluğu) ve korkulukları oyma tekniğinde stilize edilmiş bitkisel motiflerle bezenmiştir. Batı kanadının ise aynalığı ve süpürgeliği bezemesiz bırakılmışken korkuluğuna ajur tekniği ile hilal ve dolunay formunda bezemeler yapılmıştır. Kanatlardaki bu farklılık ve ustanın imzasını tamamlamaması minberin bilinmeyen bir sebepten dolayı yarım bırakılmış olduğunu düşündürmektedir. Minberin köşk kısmı, tamamen kapalı yapıp üzerine dendanlı bir taç ve büyükçe bir alem yapılmıştır. Güneydoğu köşede yer alan ahşap vaaz kürsüsü orijinal değildir (Şekil: 11).

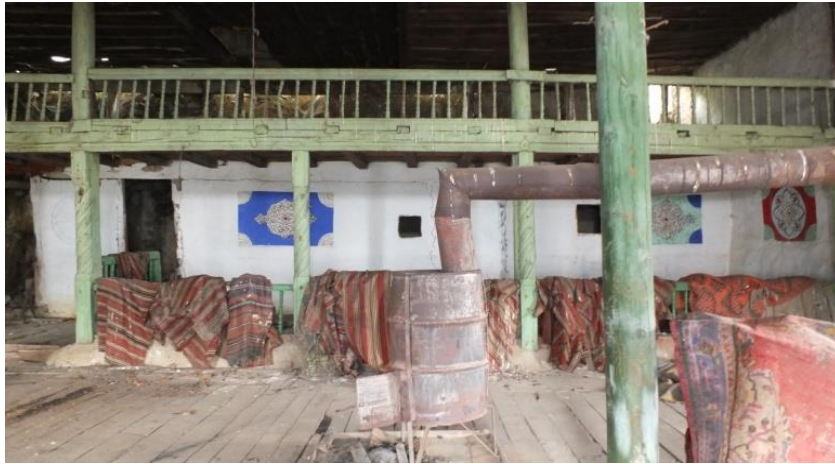
**Fotoğraf 14:** Mahfil

Harimin kuzeyinde, ahşap direkler tarafından taşınan, ahşap bir mahfil bulunmaktadır (Şekil: 14). Mahfili taşıyan ahşap direklerin alt ve üst kısımları pahlanarak direklere, kaide ve başlık formu verilmiştir. Bu direklerden orta kısımda yer alan üç adetinin gövdesi oyma tekniği ile burmalı yapılmıştır. Mahfilin alt katına sonraki dönemlerde bir bölme duvarı ve bir kapı ile mahfil boyunca devam eden uzunca bir oda inşa edilmiştir (Şekil: 15-16). Mahiyeti belirlenemeyen bu odanın depo olarak kullanılmış olması muhtemeldir.

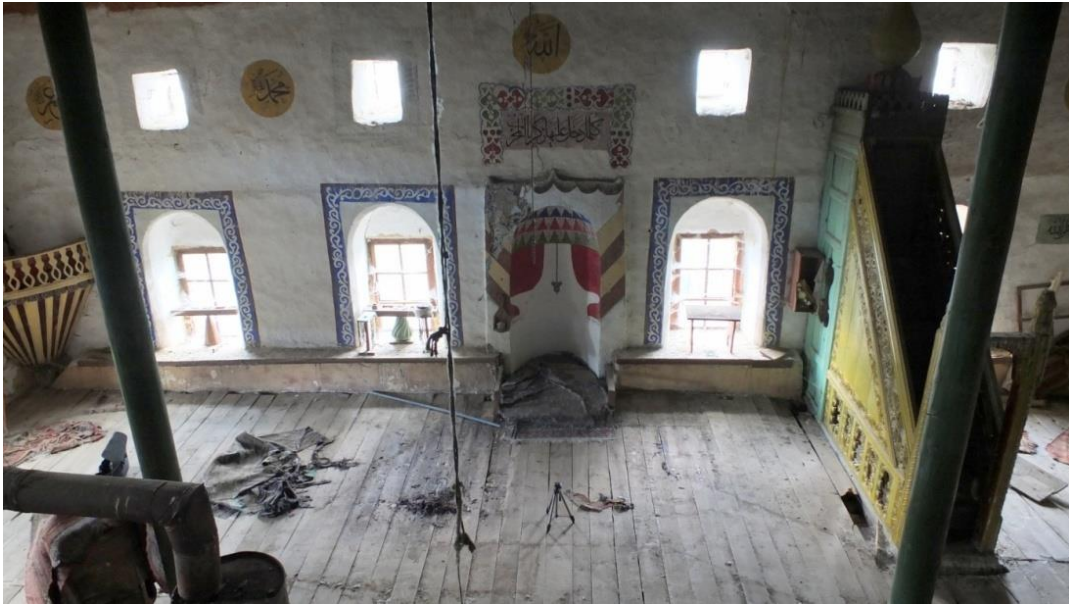
**Fotoğraf 17:** Mihrap, Pencere Bezemeleri ve Altın Yıldız Madalyonlar

Oldukça bezemeli olan eserde bezeme öğeleri tavan, mihrap, pencere ve beden duvarlarında yer almaktadır. Beden duvarlarında yer alan bezemelerin sonradan yapılmış oldukları hem dökülen sıvaların altından çıkan ilk dönem bezemelerinden hem de üsluplarından anlaşılmaktadır. Harimin batı duvarında yer alan iki pencere iptal edilerek birer nişe dönüştürülmüştür ve bu nişlerin etrafı bordürlerle üç yönden çerçeve içerisine alınmıştır. Çerçevelerin de üzerine kıvrım dal ve çiçek motifleri yapılmıştır. Bahsi geçen bu nişlerin yanına yine bordürlerle elde edilmiş dikdörtgen bir pano yapılmıştır. Bu panoyu çevreleyen bordürlerin üzeri de benzer şekilde kıvrım dal ve çiçeklerle bezenmiştir. Panonun iç kısmına da büyük bir gülbezek motifi işlenmiştir. Pencere ve nişlerin üstüne altın yaldıza boyanmış ve hatla bezenmiş iki madalyon yapılmıştır. Bu madalyonların arasında, dikdörtgen çerçeve içerisinde yine bir hat bulunmaktadır ancak duvar sıvasında meydana gelen dökülmeden dolayı bahsi geçen bezeme, büyük oranda tahrip olmuştur. Harimin güney duvarında yer alan pencerelerin etrafı da bordürlerle üç taraftan çerçeve içerisine alınmış olup bordürlerin üzerine, mavi zemin üstünde beyaz renk ile stilize kıvrım dallar resmedilmiştir (Şekil:17). Pencere ve nişlerin üst kısımlarına yine altın yaldıza boyanmış madalyonlar ve dikdörtgen çerçeve içerisine alınmış hat örnekleri yapılmıştır. Doğu duvarında yer alan

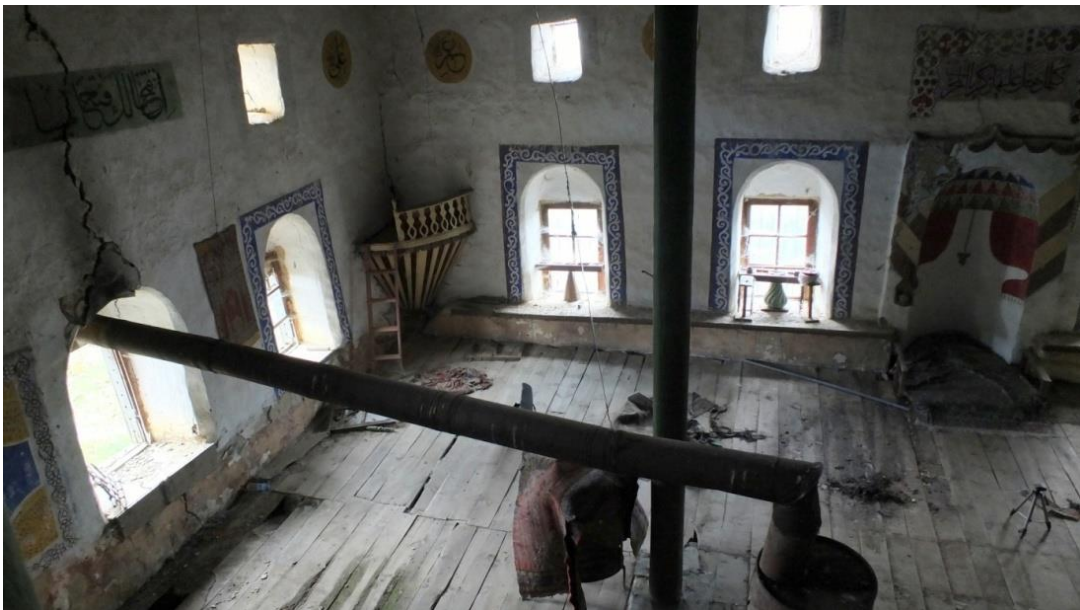
**Fotoğraf 18:** Mihrap, Pencereler ve Vaaz Kürsüsü

pencere güney duvar pencereleri ile aynı şekilde bezenmiştir ancak bu pencerelerden biri baca çıkışı olarak kullanıldığı için bezemesiz bırakılmış ve tahrip edilmiştir (Şekil:18). Pencerelerin yanında yer alan dikdörtgen pano batı duvarındaki pano ile aynı şekilde resmedilmiştir. Bu panodan farklı olarak mahfilin altına denk gelen yerde küçük dikdörtgen bir pano daha bulunmaktadır. Kırmızı renkte resmedilen bu panonun merkezinde bir madalyonun içerisinde stilize edilmiş bitkisel bir motif yer almaktadır. Bu duvarın üst kısmına da sülüs hatla halifelerin isimlerinin yazılı olduğu madalyonlar yerleştirilmiştir. Kuzey duvarında, mahfilin alt katına dikdörtgen panolar içinde, iç kısmı bitkisel motiflerle dolgulanmış şemse motifleri yapılmıştır.

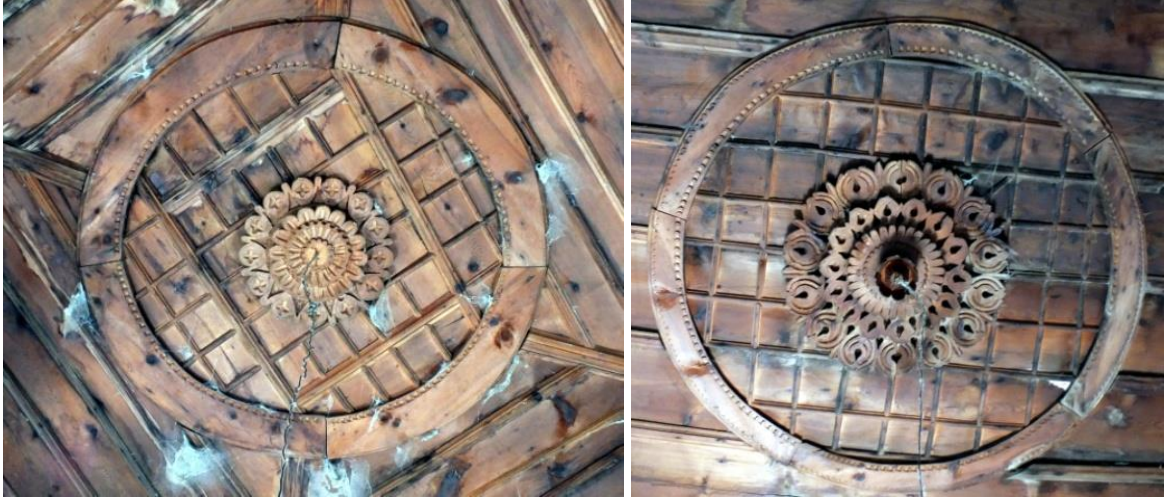
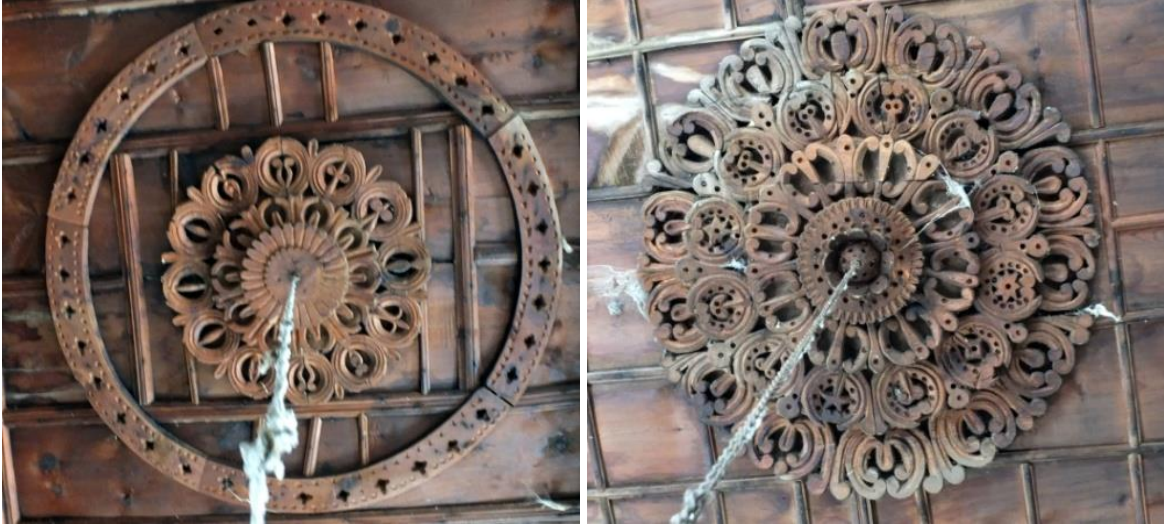
Fotoğraf 20-21: Tavan Göbeği

Caminin harim kısmı ahşap düz bir tavanla örtülmüş olup tavan, çıtalarla dokuz bölüme ayrılmıştır ve dört adet ahşap göbek ile bezenmiştir. Bu göbeklerden ikisi mihrap önünde, biri güneydoğu köşede, diğeri ise güneybatı köşede yer almaktadır. Mihrap önünde yer alan tavan göbeği, sekizgen bir form içine alınmış olup sekizgenin köşelerine, yine çıtalarla Türk üçgenine benzer şekilde ışınsal bezemeler yapılmıştır. Sekizgenin içerisi ise çıtalar yardımı ile ızgara şeklinde düzenlenmiştir. Sekizgenin tam merkezinde yer alan tavan göbeği, oyma tekniği ile yapılmış olup dairevi formdadır. Göbek, stilize edilmiş kıvrım dallarla oluşturulmuş büyük bir gülbezek motifi şeklindedir (Şekil:20). Mihrap önünde yer alan ikinci tavan göbeği ise çıtalarla elde edilmiş dikdörtgen bir form içerisinde yer almaktadır. Bu göbek de oyma tekniğinde yapılmış olup dairevi formdadır. Dairenin iç kısmı çıtalarla ızgara şeklinde düzenlenmiştir. Bu dairenin tam merkezinde de gülbezek motifi şeklinde düzenlenmiş tavan göbeği yer almaktadır (Şekil:21). Güneydoğu köşede yer alan tavan göbeği, çıtalarla elde edilmiş iç içe dikdörtgen formların üzerinde yer almaktadır. Dikdörtgenin köşelerinden merkeze doğru çıtalarla ışınsal uzantılar yapılmıştır. Bu uzantıların kesişim noktasında dairevi formdaki tavan göbeği yer almaktadır. Izgara şeklinde düzenlenmiş dairevi göbeğin iç kısmına yine çıtalarla kare bir form yapılmış bunun da merkezine gülbezek formundaki göbek işlenmiştir (Şekil:22). Güneybatı köşede bulunan göbek de dikdörtgen bir çerçeve içerisinde olup dairevi formdadır ve dairenin iç kısmı ızgara şeklinde düzenlenmiş olup merkezinde gülbezek formundaki tavan göbeği yer almaktadır (Şekil:23).
