Derleme Makale / Review Paper

## Tarihi Binalarda Yangına Karşı Korunma ve Mevzuatın İrdelenmesi

## Protection Against Fire in Historical Buildings and Evaluation of the Fire Legislation

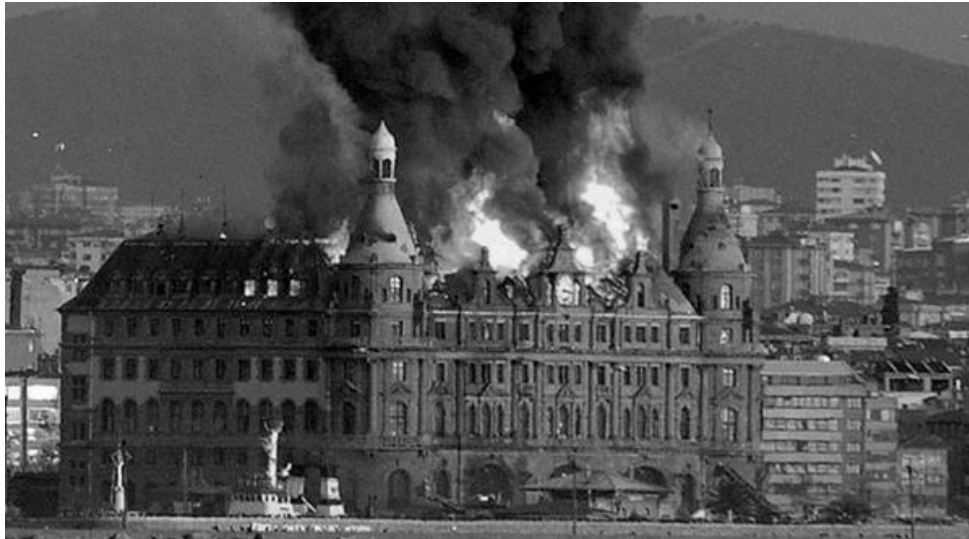
**Şekil 1.** Haydarpaşa Garı Yangını (Küçükler, 2010)

Ülkemizde sıkça görülen tarihi yapıların fonksiyon değiştirmesi işi kapsamlı tadilatla neden olmaktadır. Bu tip tadilatlar esnasında ve hatta bazı durumlarda yapıyı koruma ve onarım amacıyla yapılan çalışmalar esnasında oluşan yangın nedeniyle zarar gören birçok yapı bulunmaktadır. Şekil 1’de görülen Tarihi Haydarpaşa Garı çatı yangını buna basit bir örnektir.

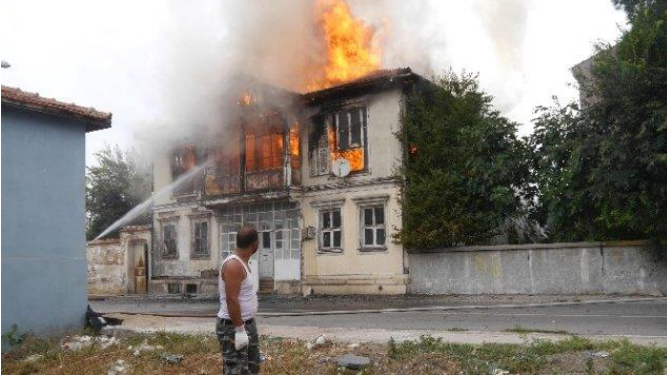
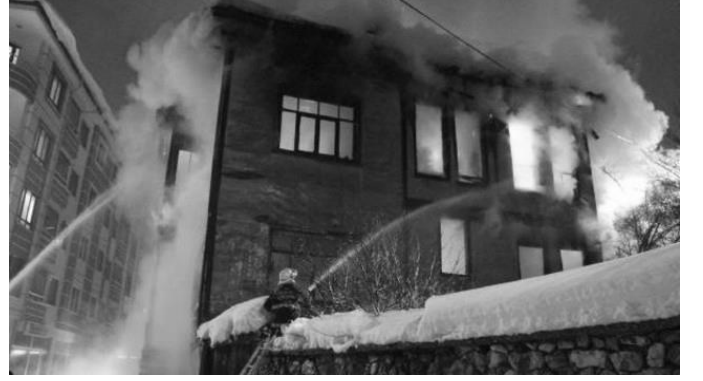
Şekil 2. Edirne ve Bolu da ahşap konut yangınları (URL-1, 2017)

yeri olan bu tür binalar özellikleri ile korunmalıdır. Ülkemizin her yerinde bulunan sivil mimari örneği ahşap yapılar bazen kaza nedeniyle bazen kasten yangın tehdidine yenik düşerek giderek azalmaktadır (Şekil 2).

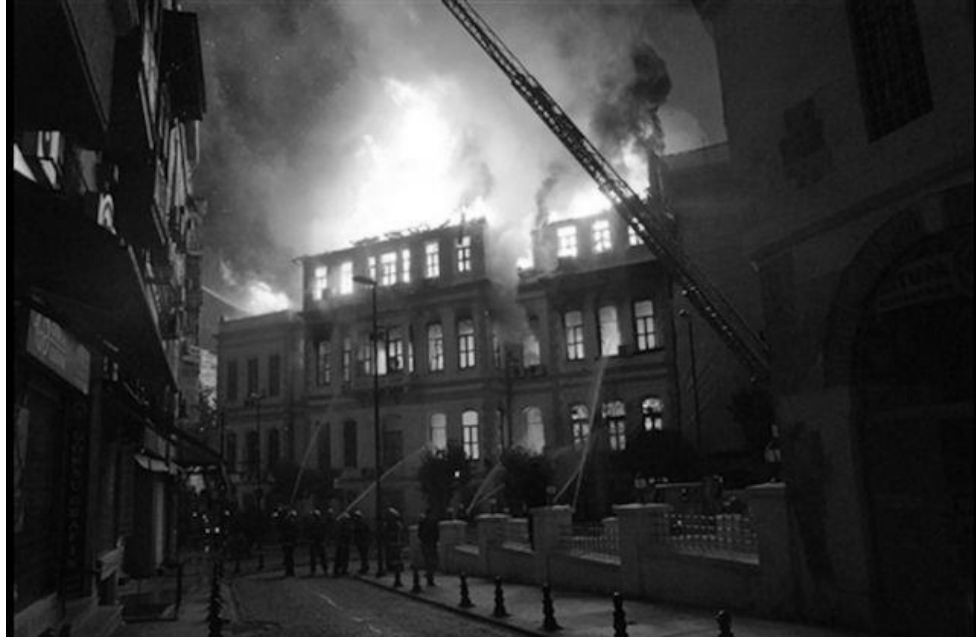
Şekil 3. İl Milli Eğitim Müdürlüğü yangını (Atılın, 2013)

Günümüzde vazgeçilmez enerji kaynağımız olan elektrik sisteminde eksik ve hatalı döşenmiş alt yapı nedeniyle oluşan yangınlarda çok büyük değere sahip yapılar yok olmaktadır. 2012 yılında yanan 1800 yılların

sonunda inşa edilmiş olan Maarif Vekaleti Binası, (Şekil 3) 2013 yılında yanan Galatasaray Üniversitesi binası çatısı bunlara basit örneklerdir (Şekil 4). Halen bu Türkiye'nin her yerinde bu tip kayıplar yaşanmaktadır.
