TITLE: Samsun/Kavak'ta anti Tekniginde Insa Edilen Alagömler Köyü Rahmioglu Mahallesi Camii

# SAMSUN/KAVAK'TA ÇANTI TEKNIĞİNDE İNŞA EDİLEN ALAGÖMLEK KÖYÜ RAHMIOĞLU MAHALLESİ CAMİİ

Rahmioğlu Quarter Mosque Built with Cantı Technique  
in Alagömlük Village in Kavak, Samsun

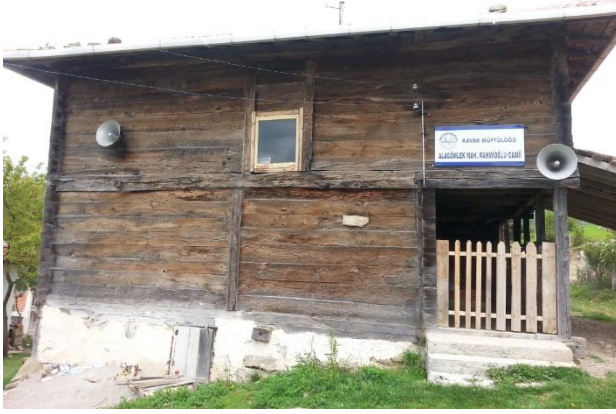
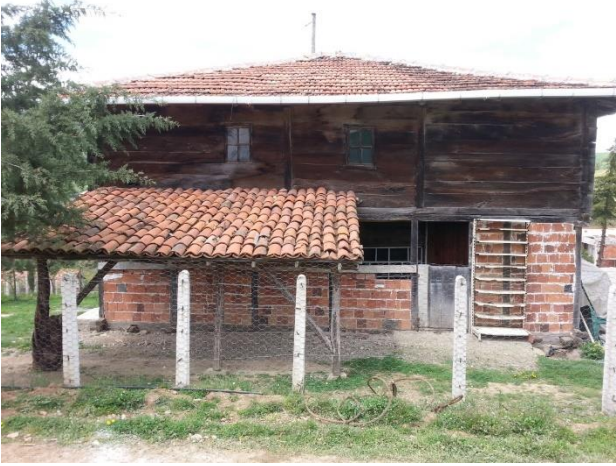
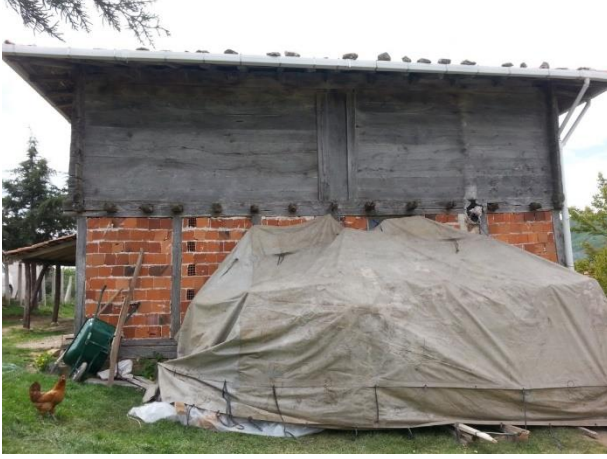
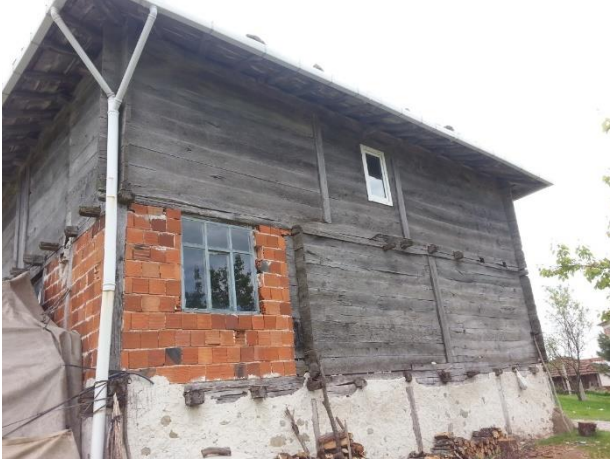
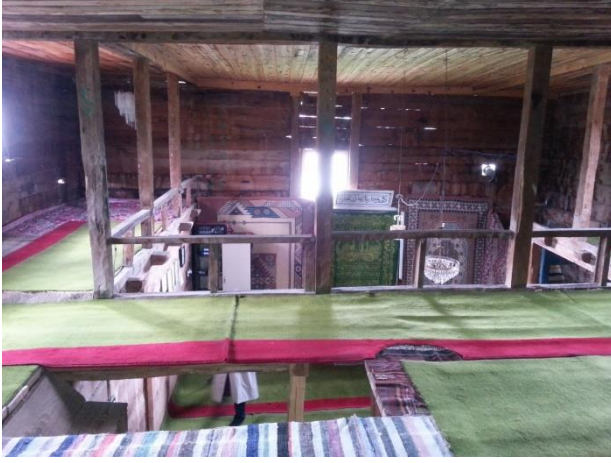
*Resim 7: Alagömlük Köyü Rahmioğlu Mahallesi Camii'nin Güney Cephesi.*

*Resim 8: Alagömlük Köyü Rahmioğlu Mahallesi Camii'nin Doğu Cephesi.*

*Resim 9: Alagömlük Köyü Rahmioğlu Mahallesi Camii'nin Kuzey Cephesi.*

*Resim 10: Alagömlük Köyü Rahmioğlu Mahallesi Camii'nin Batı Cephesi.*

*Resim 11: Alagömlük Köyü Rahmioğlu Mahallesi Camii'nin Mahfilden Harimin Görüntüsü.*

Caminin doğu cephesinde ilginç bir tasarım söz konusudur (Resim 7, 8, 9, 10, 11). Bu bölümde üst kat yapıdan dışa taşırılarak altta kalan bölümün revak benzeri bir görünümüne kavuşması sağlanmıştır. Kare kesitli sekiz basit ahşap sütunla desteklenen bu bölümün kuzeyi basit bir çitle, doğusu ise bel altı seviyesine kadar tuğla malzemeyle doldurularak kapatılmıştır. Söz konusu bölmenin kuzeydoğu cephesine yerleştirilen basit karakterli bir kapıyla revak benzeri bu bölüme giriş sağlanmaktadır. Girişin tam karşısında yer alan dikine çakılmış ince tahtalardan mamul muhdes bir kapı ile caminin son cemaat mahalline girilmektedir. Son cemaat mahalli yakın zamanlardaki onarımında tuğla malzemeyle kapatılarak içten sıvanmıştır. Batı ve kuzey cephelerde muhdes iki pencere ile aydınlatılan son cemaat mahallinden harime, kuzey cephenin ortasında yer alan 80 cm. genişliğindeki bir kapı ile girilmektedir. İki eşit geniş ahşap perdenin birleştirilmesinden oluşturulmuş kapının dış yüzeyi tezyinatla kaplıyken iç yüzeyi sade bırakılmıştır. Dış yüzeydeki süslemeler altı sıra dikine dizilmiş zencirek motifi ile oluşturulmuştur (Resim 12). Muhtemelen söz konusu süslemeler caminin ilk yapıldığı döneme aittir.
