TITLE: Samsun / Vezirköprü'de Çanti Tekniginde İnşa Edilmiş Bir Grup Ahsap Cami

## A Cluster of Wooden Mosques Built with Canti Technique in Vezirköprü in Samsun

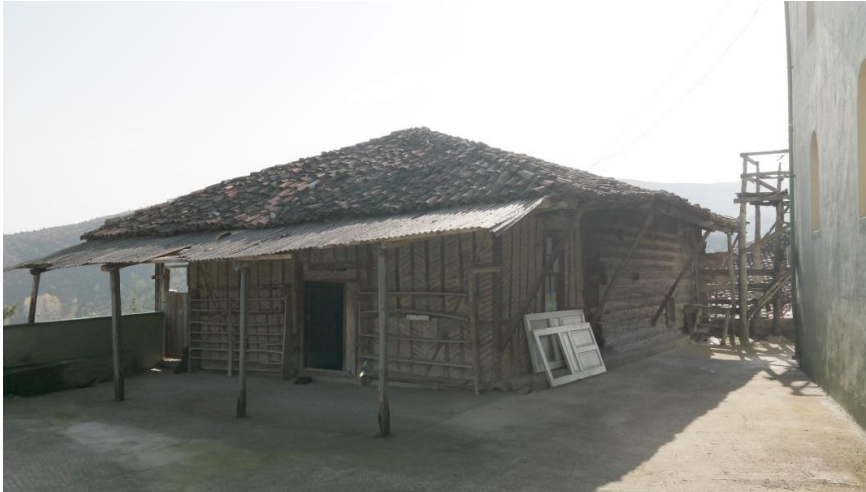
Resim 2: Karanar Köyü Camii'nin Kuzey ve Batı Cephesi ile Minare Olarak Kullanılan İlginç Yapı.

Karanar Köyü Ahşap Camii'nin ölçüsü içten 815x635 cm olup boyuna dikdörtgen planlıdır. Yapının beden duvarlarını oluşturan çam ağacından mamul ahşap perdeler 5-7 cm kalınlığında ve 25 ile 30 cm arasında değişen genişliklere sahiptir. Harimi oluşturan beden duvarları, bütün cephelerde, 15'er sıra ahşap perde ile oluşturulmuştur. Kavilalarla esnemeleri engellenen ahşap perdeler köşelerde kurtboğazı geçme tekniği ile birbirine bağlanmıştır (Resim 2, 3, 4).

Yapının güney-batı köşesine 130 cm uzakta yer alan yaklaşık 180x170 cm ebatlarındaki ilginç görünümlü iskele tarzındaki kule biçimli yerin minare olarak kullanıldığı belirtilmektedir (Resim 2).

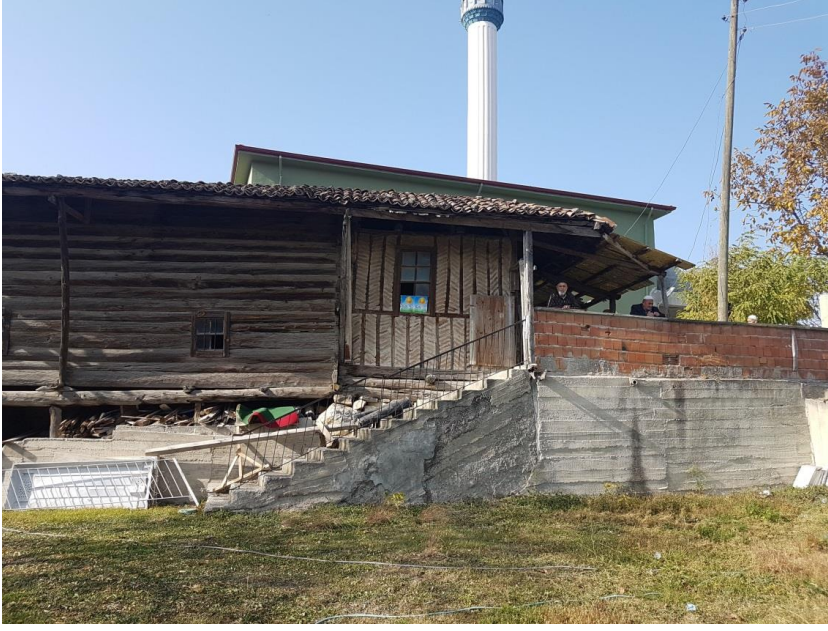
Resim 3: Karanar Köyü Camii'nin Doğu Cephesi.

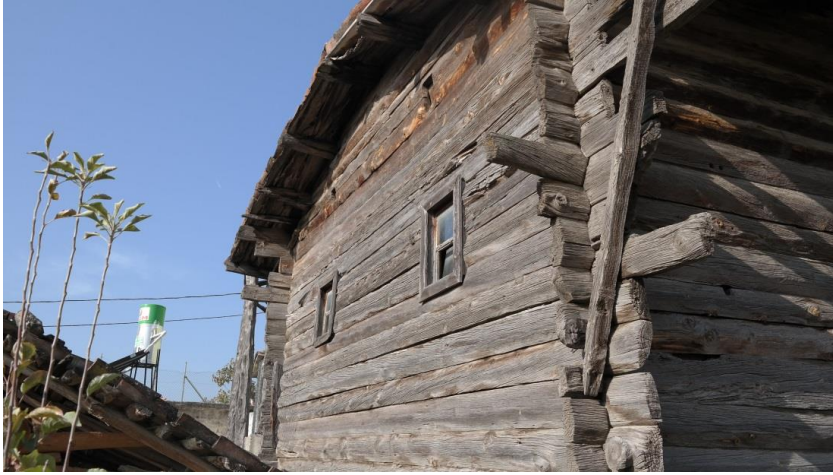
Resim 4: Karanar Köyü Camii'nin Güney Cephesi.

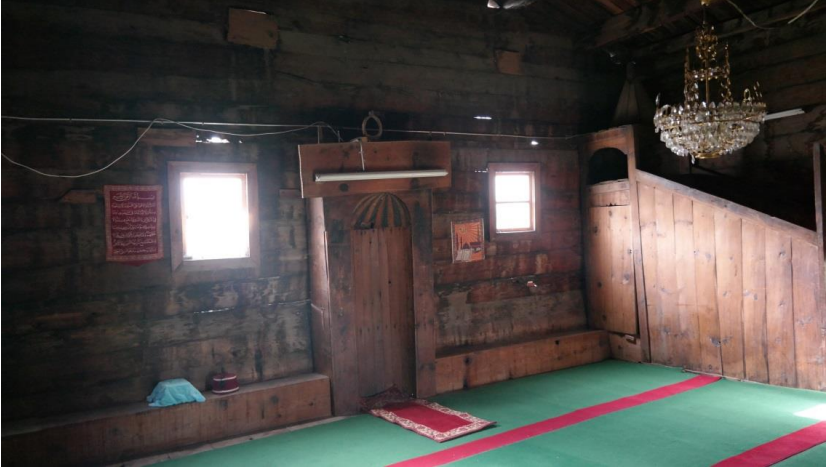
Resim 5: Karanar Köyü Camii'nin Harimi.

Camiye, kuzeyde yer alan ve sonradan yapıya eklendiğini düşündüğümüz ve aralıkları tuğla malzemeyle doldurulmuş dolma gözlü kısmın kuzeyindeki ahşap bir kapıdan girilmektedir. Bu bölümün kuzeyinde caminin mihrap aksında yer alan yine ahşap bir kapı harime girişi sağlamaktadır. Harim güney ve doğu cephede ikişer, batı cephede bir pencere olmak üzere toplam beş pencere ile aydınlatılmaktadır. İçten ve dıştan düzgün ahşap çerçeve içine alınan dikdörtgen açıklıklı ve giyotin kanatlı pencereler, dıştan dikey çubukluklu demir şebekelerle muhafaza altına alınmaya çalışılmıştır. Pencere sayılarının fazlalığından ve yeterli büyüklüklerinden dolayı harimin içi aydınlık sayılabilir (Resim 5).

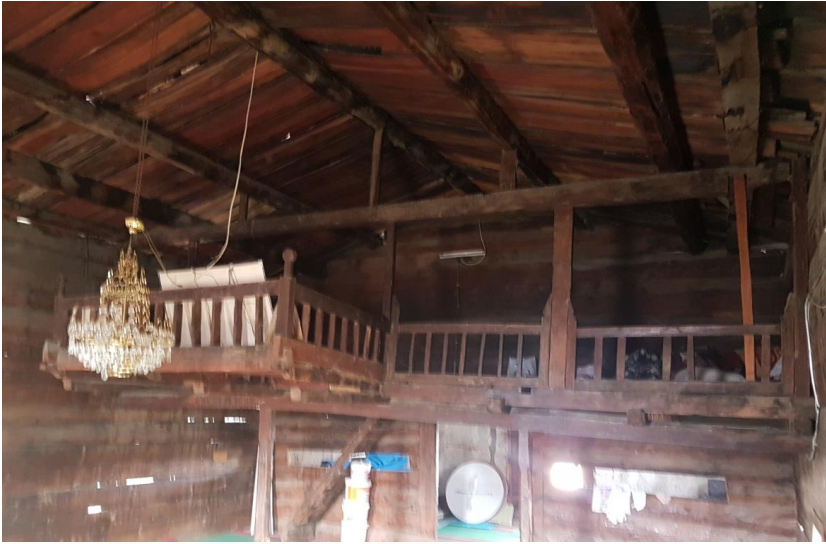
Resim 6: Karanar Köyü Camii'nin Mahfil ve Çatısından Görünüm.

Harimde girişin sağındaki iskele tarzındaki bir merdivenle mahfil katına çıkılmaktadır. Harim katında kare kesitli iki ahşap direk mahfil katına destek vermektedir. Yalnız mahfil köşkü yapının batı cephesine yakın olup bu haliyle simetriği bozmaktadır (Resim 6).

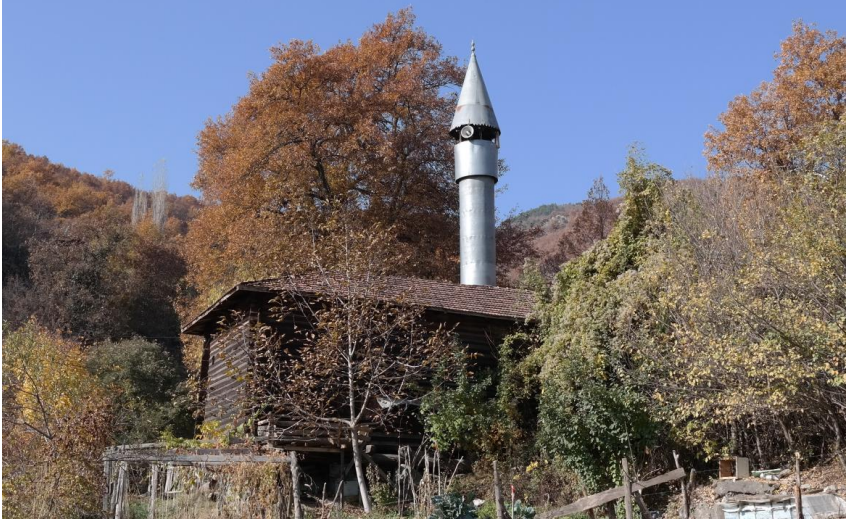
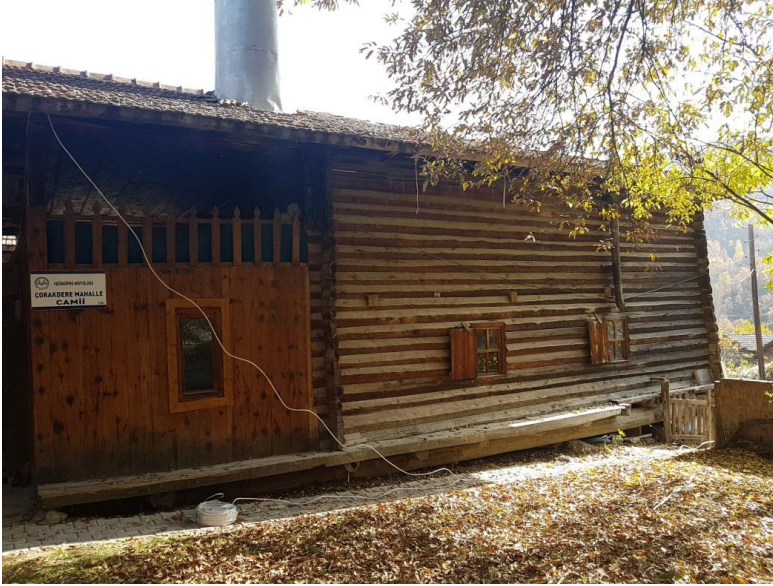
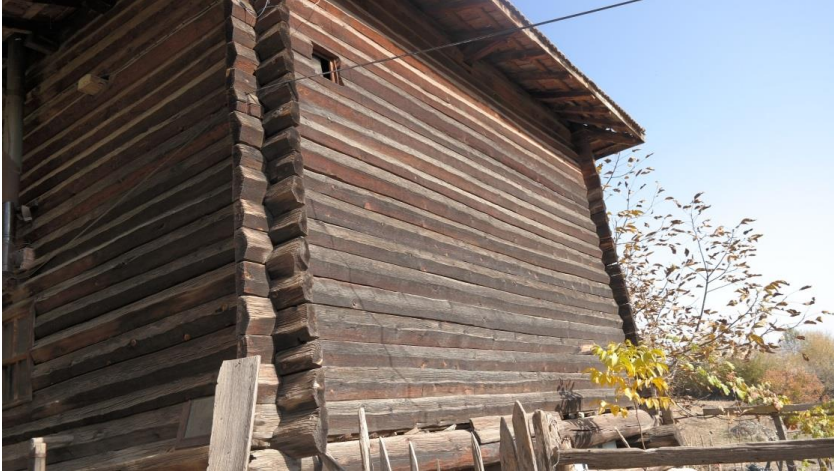
Resim 8: Corukdere Mahallesi Camii'nin Güney ve Doğu Cepheleri.

Resim 9: Çorakdere Köyü Corukdere Mahallesi Camii'nin Batı Cephesi.

Resim 10: Çorakdere Köyü Corukdere Mahallesi Camii'nin Güney Cephesi.

İncelediğimiz yapı tamamen ahşap malzemeyle yığma (çanti) tekniği ile inşa edilmiş olup içten düz tavan, dıştan Marsilya tipi kiremitle kaplanmış olup beşik çatı ile örtülüdür. Yapının çatı saçakları duvarlardan yaklaşık 80 cm kadar dışa taşkındır. Caminin tabanı, iri taşlar üzerine konmuş kalın kirişler üzerine bindirilmiştir. Zeminin meyilli yapısından dolayı yapı kuzeyde zemine bindirilmişken güney cephede yer yer 100-150 cm yüksekliğinde büyük kayalara bindirilmiş vaziyettedir. İçten 880x620 cm ölçülerinde boyuna dikdörtgen planlı caminin ahşap perdeleleri çam ağacından mamuldür. Caminin beden duvarlarını oluşturan ahşap malzeme, baltayla işlenmiş kaba yonu ahşap malzeme şeklinde olup cephelere konulan 20'şer perdelerle beden duvarları oluşturulmuştur. Sözü edilen perdeler 10-12 cm kalınlığında ve 20 ile 25 cm arasında değişen genişliklere sahiptir. Kavlalarla esnemeleri engellenen ahşap perdeler köşelerde kurtboğazı geçmelerle birbirine bağlanmıştır (Resim 8, 9, 10).

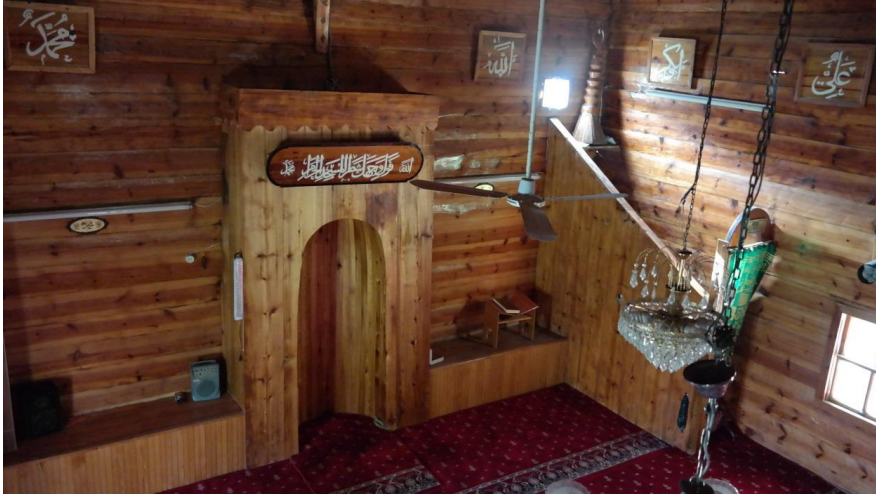
Resim 11: Çorakdere Köyü Corukdere Mahallesi Camii'nin Harimi.

Camiye, kuzeydeki muhdes bölümde açılan ahşap bir kapıyla giriş sağlanmaktadır. Sözü edilen girişten yapının son cemaat mahalli benzeri bölümüne geçilmektedir. Harime ise söz konusu bölümün mihrap aksında açılan ve dikine çakılmış ahşap perdelerden mamul bir kapı girişi sağlamaktadır. Harim doğu ve batıda kısmen simetrik açılan ikişer pencere ile aydınlatılmaktadır. İçten ve dıştan düzgün ahşap çerçeve içine alınan dikdörtgen açıklıklı ve giyotin kanatlı pencereler dıştan ayrıca dikine çakılmış tahtalardan müteşekkil tek kanatlı ahşap bir şebekeyle donatılmıştır. İç kısımdaki perdeler yakın zamanlarda zımparalanmış ve verniklenmiş olduğundan, bu görünümüyle yapı bütünüyle sağlam vaziyette sayılabilir (Resim 11).

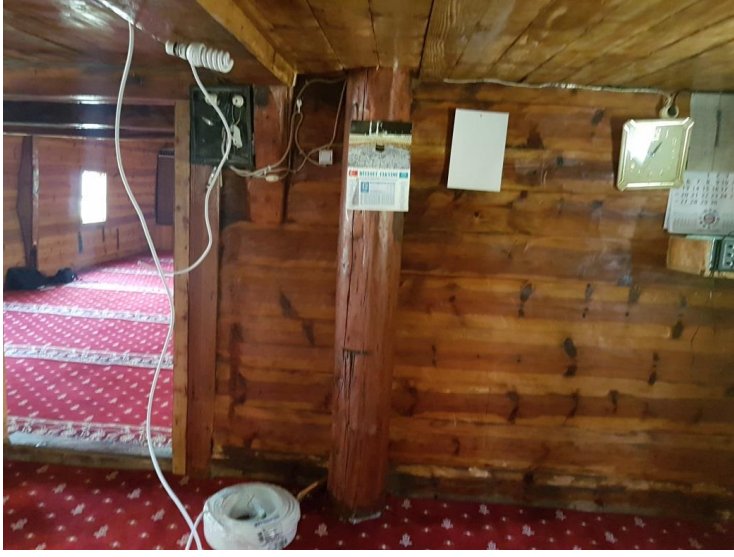
Resim 12: Çorakdere Köyü Corukdere Mahallesi Camii Minaresinin Mili.

Caminin üstünde görülen ahşap minarenin mili (Resim 12), harim girişinin hemen sağında yer almaktadır. Minareyi oluşturan silindirik ahşap perdeler yapının çatısından itibaren yükseltilmiş olup tavan üstünde sac ile kaplanmıştır.

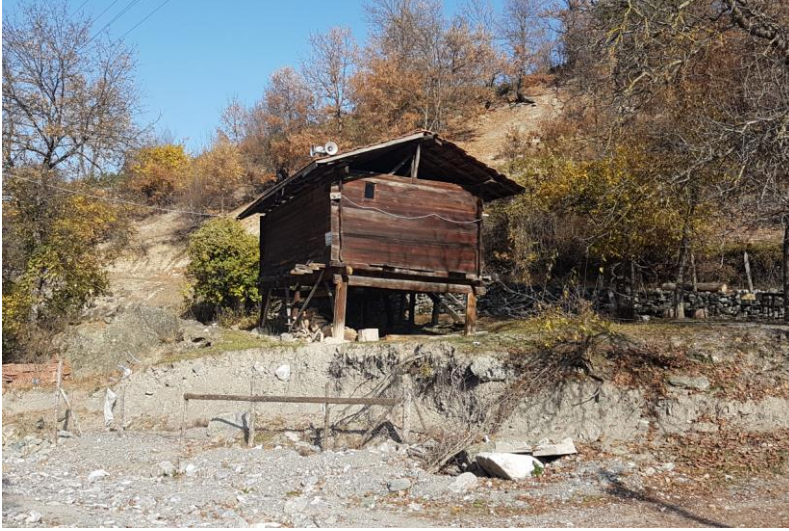
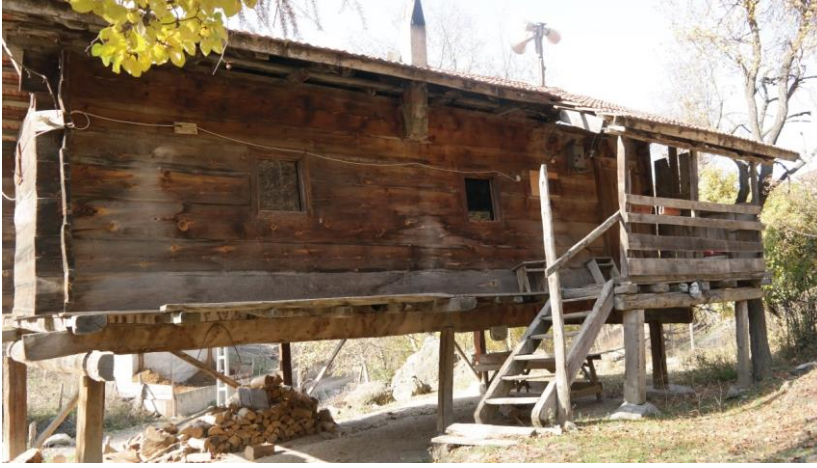
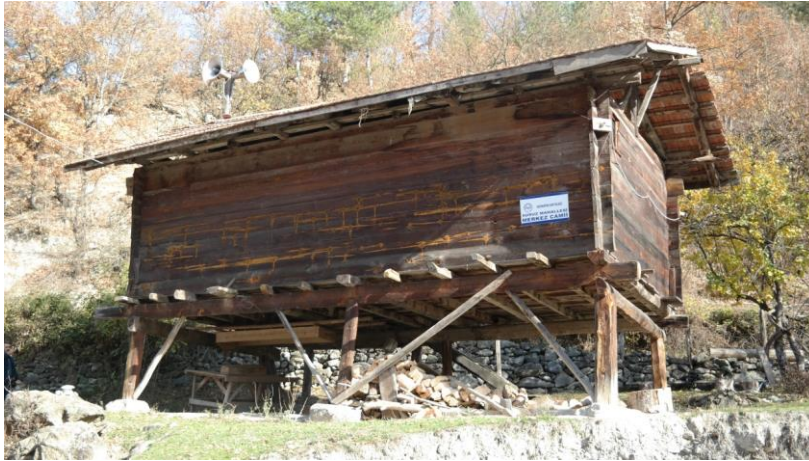
Resim 13: Susuz Köyü Merkez Camii'nin Güney Cehpesi.

Resim 14: Susuz Köyü Merkez Camii'nin Doğu Cephesi.

Resim 15: Susuz Köyü Merkez Camii'nin Batı Cephesi.

Susuz Köyü Camii'nin ölçüleri 425x820 m ebatlarında olup boyuna dikdörtgen planlıdır. Camiyi oluşturan çam ağacından mamul ahşap perdeler 5-7 cm kalınlığında ve 30-38 cm arasında değişen genişliklere sahiptir. Harimi oluşturan ahşap beden duvarları 20'er perdeden oluşturulmuştur. Kavilalarla esnemeleri engellenen ahşap perdeler köşelerde kurtboğazı geçmelerle birbirine bağlanmıştır (Resim 13, 14, 15).

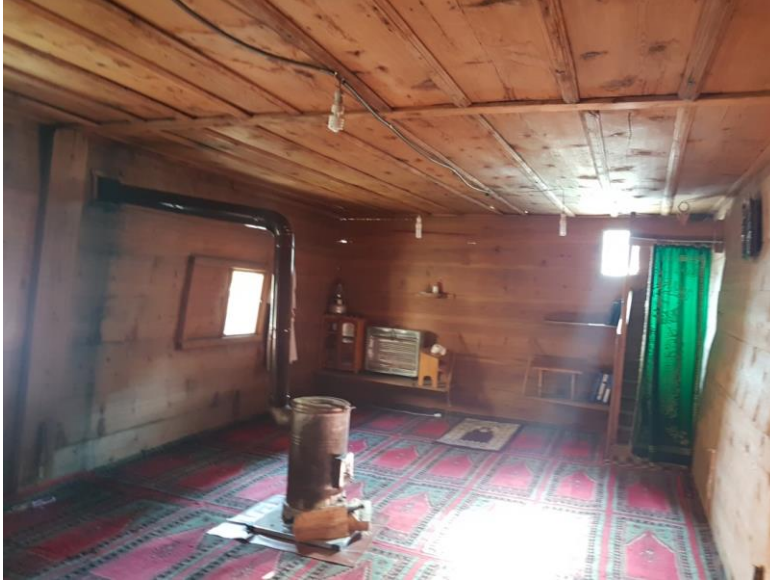
Resim 16: Susuz Köyü Merkez Camii'nin Harimi.

Caminin kuzey-doğu cephesinde ahşap iskele tarzı bir merdivenle çıkılan yaklaşık 300x100 cm ebatlarında sundurma benzeri bir mekan bulunmaktadır. Harimin doğu cephesinin kuzeyinde yer alan bu bölümden caminin içine giriş dikine çakılmış ahşap perdelerden oluşturulmuş bir kapı ile sağlanmaktadır. Yapının doğu cephesinde iki, güney cephesinde bir olmak üzere üç pencere bulunmaktadır. Yalnız güneydeki pencere nispeten daha küçük ve diğerlerinden farklı olduğundan daha sonra açılmış olması muhtemeldir. Pencerelerden doğu cephede olanları içten ve dıştan düzgün ahşap çerçeve içine alınmış olup yaklaşık kare açıklıklı şeklinde düzenlenmiştir. Sözü edilen pencerelerin açılması ilginç olup, ahşaptan düzenlenmiş bir mekanizma ile içten yana sürülerek sağlanmaktadır. Bir mihrabı bulunmayan caminin minberi de oldukça küçük olup basit şekilde düzenlenmiştir (Resim 16).

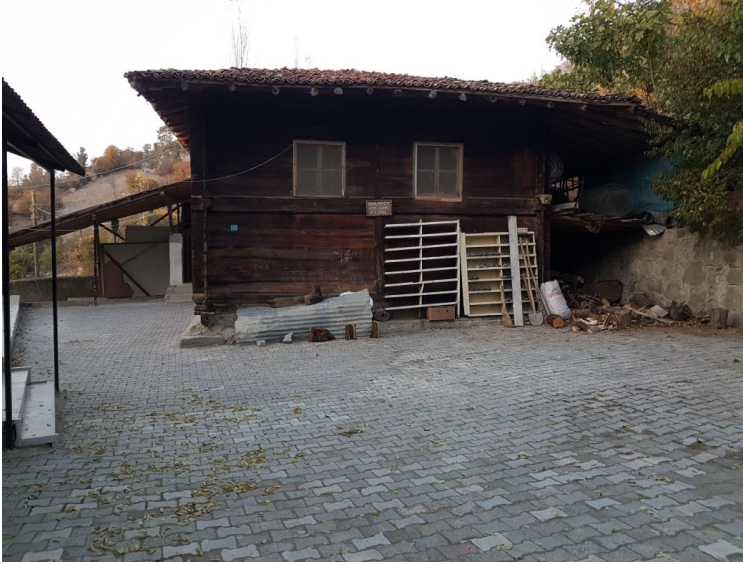
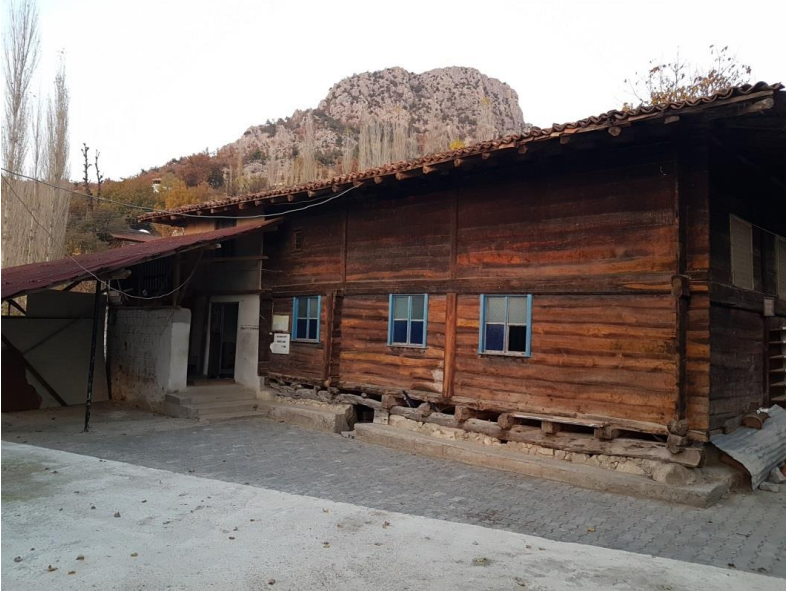
Resim 17: Kaplancık Köyü Merkez Camii'nin Güney Cephesi.

Resim 18: Kaplancık Köyü Merkez Camii'nin Batı Cephesi.

İncelediğimiz yapı tamamen ahşap malzemeye yığma (çanti) tekniği ile inşa edilmiştir. İçten düz tavan ile örtülü yapının alaturka kiremitle kaplı kırma çatısının saçakları 100-150 cm dışa taşırılmıştır. Caminin tabanı ise iri taşlar üzerine konan kalın kirişlerin üzerinde bindirilmiş ve beden duvarları sözü edilen kirişler üzerine inşa edilmiştir (Resim 17, 18).

Harime, muhdes olduğunu düşündüğümüz yapının kuzeyindeki bölümün batı cephesindeki demir malzemeyle mamul bir kapı, girişi sağlamaktadır. Muhtemelen cami ilk yapıldığında giriş kuzey cephede yer almaktaydı. Orijinal kuzey cephe duvarı kesilerek yapıya betonarme bir bölüm eklenince girişte bu şekilde düzenlenmiş gözüküyor. Harim güney cephede iki, batı cephede üç olmak üzere toplam beş pencere vasıtasıyla aydınlatılmaktadır. Söz konusu dikdörtgen açıklıklı ve giyotin kanatlı pencereler içten ve dıştan düzgün ahşap çerçeve içine alınmıştır. Yapının birinci katı ve pencere kenarlıkları mavi renge boyalı olup üst katlar boyasızdır (Resim 18).
