## **KOSOVA PRİZREN SİNAN PAŞA CAMİ 2007-2012 RESTORASYONU ÖRNEĞİNDE ORTAK MİRASIMIZIN KORUNMASI\***

## PROTECTION OF OUR COMMON HERITAGE IN THE CASE OF THE SINAN PASHA MOSQUE 2007-2012 RESTORATION IN KOSOVO PRIZREN

**Abstract:** The Kosovo Prizren Sinan Pasha Mosque can be classified among the ‘Single Domed Sultan Mosques’ built-in reverse T plan setup, in the Balkans during the classical Ottoman period. It is in the center of the city in Shadivran district, near the Batriça river in Prizren. The Sinan Paşa Mosque is also a powerful image reflecting Ottoman culture in the cultural landscape of the city. It is one of the largest mosques in the Balkans in terms of dome diameter and height, and has a special place with its tall, thin minaret, baroque-Turkish style mixture hand drawn and wall paintings in its harim. Due to wars, restorations, and changes in function in the last century, the last community place was destroyed, despite the destruction of its harim, the mosque preserved its architectural integrity and original values and reached 2007 before the restoration works. Restoration works carried out in the Sinan Pasha Mosque between 2007 and 2012 to keep the spirit of the pla

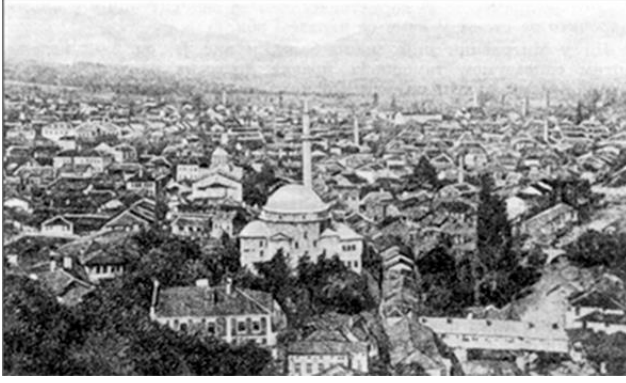
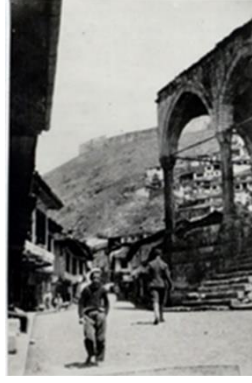
Sinan Paşa Cami 1615’de inşa edilmiş, son cemaat yeri bir dönem kapatılarak iki katlı kullanılmıştır. 1915-1918 yıllarında askerî mühimmat deposu kullanımı esnasında yaşanan patlamayla hasar görmüş, son cemaati

**Resim 10. a.** Son cemaat yerinin iki katlı görünümü, **b.** Son cemaat yeri (Prizren Bölge Kültürel Miras Merkezi arşivi)

kullanımı son cemaat yerinin zati ağırlığı göz önüne alındığında sakıncalı bulunmuştur. Bu nedenle yeni yekpare mermer sütunların kullanılmasına karar verilmiştir. Son cemaat yerinin zemininin, cami beden duvarının ve mevcut taş istinat duvarlarının sağlamlaştırılması ve güçlendirilmesi gerekmiştir. Bunun için betonarme istinat duvarı inşası amacıyla son cemaat yeri boyunca döşeme kotunun altında 0,20 ila 4,30 m seviyelerinde kazı yapılarak temel seviyesine ulaşılmış, temel yüzeyinin temizlenerek taş örgüdeki eksikleri tamamlanmış, beden duvarında oluşabilecek çatlak vb. yapısal sorunlara karşı kireç esaslı malzeme enjekte edilmiştir. Ayrıca betonarme duvarla temas edilen tüm yüzey boyunca 75-80 cm aralıklarla 120 cm uzunluğunda paslanmaz çelik ankrajlarla beden duvarına entegre edilmiştir. Yüzeyine iki kat su yalıtımı uygulandıktan sonra donatıları yerleştirilerek betonarme istinat imalatı tamamlanmıştır.
