### EPHESOS ST. JEAN KİLİSESİ KİBORİON SÜTUNU 1963 YILI RESTORASYONUNA GÜNCEL BİR YAKLAŞIM

### EPHESOS ST. JOHN CHURCH CİBORION COLUMN A CURRENT APPROACH TO THE 1963 RESTORATION

Fırat BARANAYDIN\*

### 2019 Yılı Kiborion Güneybatı Sütunu Restorasyon ve Konservasyon Çalışmaları

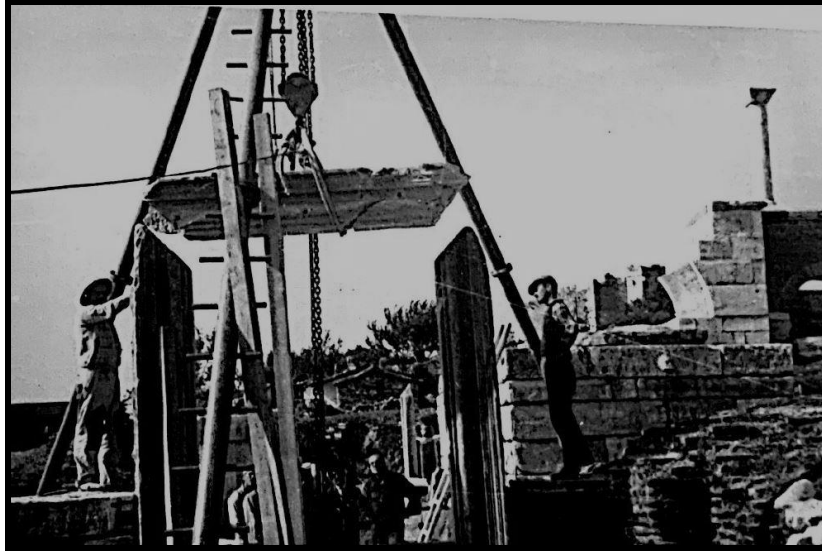
**Res. 2:** St. Jean Kilisesi Nartex güney kapısı restorasyon çalışmaları sırasında. (Baran 1961, lev.10.b)

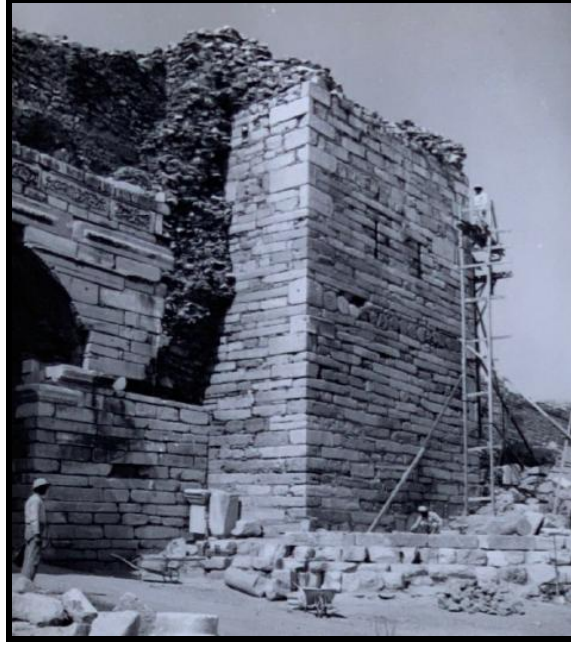
**Res. 3:** 1963 yılı Takip Kapısı restorasyon çalışmaları sırasında (Baran 1963, lev. 12a).

Bu alanda öncelikle doğu kulede yapılan çalışmalar, kulenin doğu dış cephesinde kurulan ahşap iskele ile başlatılmıştır. Ayrılmanın geniş olduğu noktalarda yapı genelinden daha ince bir iki taş konulduğu günümüzde anlaşılmaktadır. Ayrıca derz ve dolgu araları çimento harcı ile içten ve dıştan taş kullanılarak doldurulmuş ve hareketi önlemek amacı ile uzun demirlerle ayrılan blokları bağlanmışlardır (Res. 4).<sup>11</sup> Bu uygulama günümüzde de kullanılmaktadır. O gün için kullanılan demir kenetlerin görüntü olarak beğenilmemesinden kaynaklı kenetler blokların kırılması ile içlerine yerleştirilmiş, ardından üzerleri beyaz çimento ile kapatılmıştır. 2017 yılı çalışmaları içerisinde benzer uygulama Doğu kulesinin batı cephesinde izlenen ayrılma noktalarına yapılmış derzler sağlamlaştırılmış ve enjeksiyon yapılmıştır.<sup>12</sup> Kenetler çelik yivli yine “U” biçiminde yapılmış ancak yapı malzemelerine zarar vermemek, dışarıdan yapının hareketini göstermek ve yapılan müdahalenin anlaşılabilmesi için kenetler görünür şekilde monte edilmiştir (Res. 4).<sup>13</sup> 1963 yılı müdahalesi raporları incelendiğinde, 1963 ile 2017 yılı arasındaki 54 yıllık zaman içerisinde yapının hareketinin minimum seviyeye getirilmiş olması uygulamanın oldukça başarılı olduğunu göstermektedir.

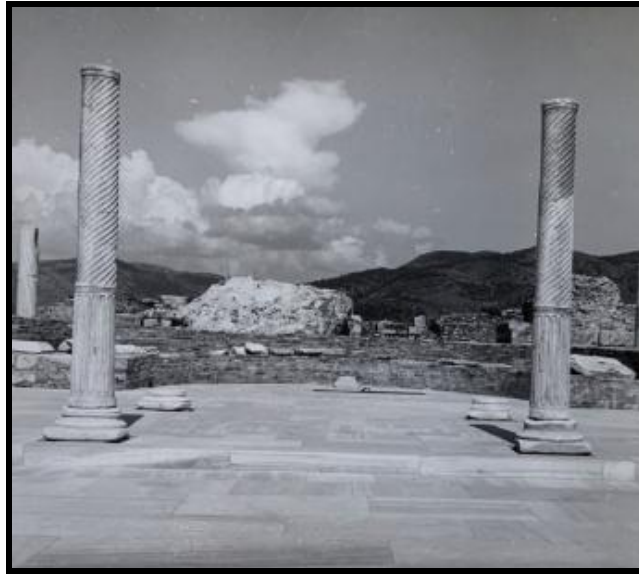
**Res. 5:** 1963 yılı Bahar çalışmalarında kaldırılan 2 kiborion sütunu (Baran 1963a, lev. 8).

Bu çalışma raporlarda; “St Jean’ın mezarını örten cyboriumun dört sütunundan ikisi bulunarak yerine dikilmiştir. Bunlar daha önceleri müzeye taşınmış olup 397 ve 398 envanter numaralarında kayıtlı iken tekrar yerlerine götürülüp dikilmişti.” ifadeleri ile geçmektedir. Sonrasında ise mezar alanının üzerinde dolaşılmasını engellemek için mermer bordürlerin çevresinin kapanması gerektiği düşünülmüştür. Bunun için raporlarda; “Mezar sahası ortasındaki iki sütun dikilmiş olan kısmın çevresinde devamlı bir surette kordon, zincir veya parmaklık yapılması; demir boru dikmeler tavsiye edilebilir veyahut çimento veya sert ağaçtan babalar yapılabilir. Çünkü demir malzeme küfünün mermer platform üzerinde pas veya kir yapmaması düşünülmelidir.” ifadeleri ile yapılması gereken malzeme üzerine

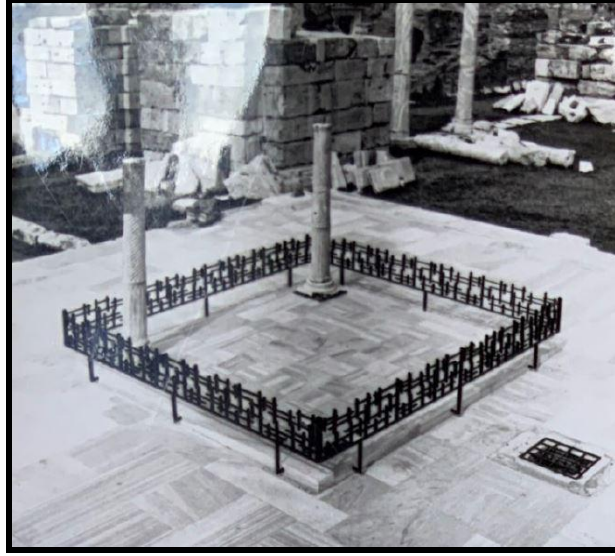
**Res. 6:** 1963 yılı kış çalışmalarında kaldırılan kiborion çevresine yapılan demir korkuluk (Baran 1963b, lev. 4a)

1970’li yıllarda ise kötü ve modern bir görüntü veren bu ferforje korkuluk kaldırılmıştır. 1963 yılı raporunda<sup>22</sup> da olması gereken olarak önerilerden beton ayaklı babalara bağlanan halat ile bu sorun çözülmüştür. 1963 yılında kiborion yapısına dikilen iki sütuna başlıklar sonradan yerleştirilmiş ve müzenin devam ettirdiği çalışmalar ile eksik kısımları kalıpla tamamlanan iki sütun ve başlığın da eklendiği yapı taşıyıcı elemanları daha bütün bir görünüme kavuşmuştur.

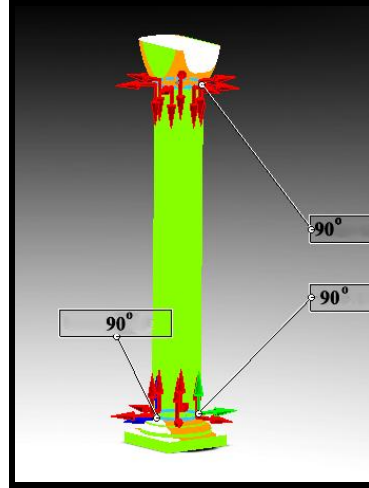
Belgeleme çalışmalarının ardından sütun ve başlık üzerindeki bozulmalar ve yapısal sorunlar belirlenmiştir. Sütun gövdesi ve başlık yüzeylerinde kirlilik görülmektedir. Ayrıca sütun gövdesinin dikey düzleminde üst yarının alt yarından ayrılarak kuzey yönlü kaymasından kaynaklı 3 cm. ye yakın bir açıklık oluşmuştur (Çiz. 1). Sütun ve başlık belgeleme ve teşhis çalışmalarının ardından mevcut ayrılmadan oluşan sapmanın kaide üstünde ve başlığın oturduğu yerde 90° olarak modellenmiştir (Çiz. 2). Teşhis ve belgeleme çalışmaları sonrasında güneybatı sütununun etrafına iskele kurulmuş, sütun ve başlık askıya alınmıştır. Askıya alınan sütun parçası ve başlık birlikte tek seferde kaldırılmıştır (Res. 8).

Çiz. 2: Kiborion güneybatı sütunu uygulama sonrası, mevcut ayrılmanın birleştirilmesinin ardından ideal modeli. (Modelleme: Solidworks - Kazı Arşivi)

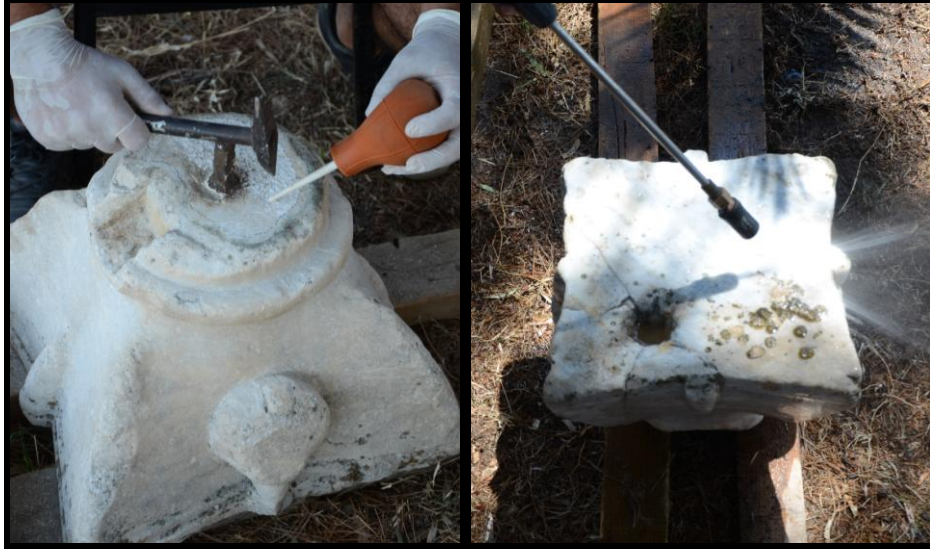
**Res. 10:**Gözeneklendirme, mekanik ve su ile temizleme çalışmaları sırasında (Kazı Arşivi).

Öncelikli çalışmalar sütun gövdesini ve başlığı laboratuvar alanına getirerek yüzeyde görülen bozulmaların temizlenmesi ile başlamıştır. Dübellerde kullanılan demirlerin korozyonları mekanik temizlik ile temizlenmiş ardından kimyasallar ile hastalığın stabil hale gelmesi sağlanmıştır. Sonrasında sütun parçası ve sütun başlığının yüzeyinde görülen kirlilik, korozyon izleri, polyester esaslı yapıştırıcı kalıntıları ve yosunlanmalar yine mekanik temizlik ve düşük barlı tazyikli su ile temizlenmiştir (Res. 10).<sup>32</sup>

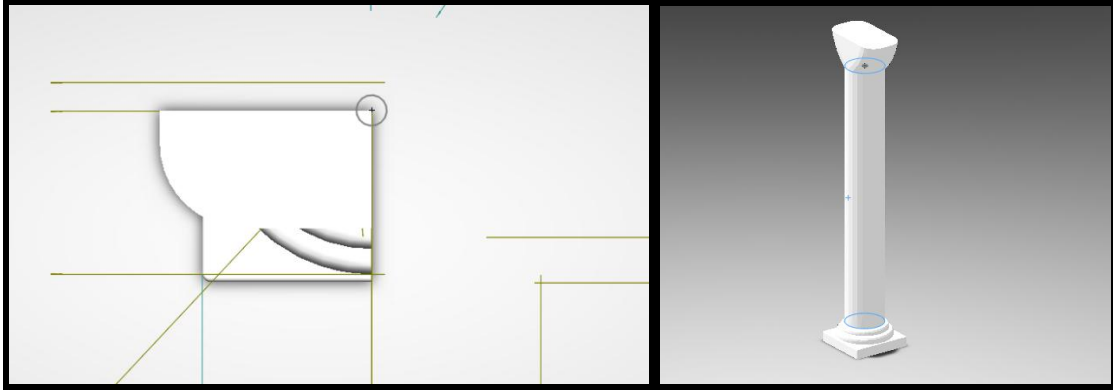
2019 yılı kiborion restorasyon ve konservasyon çalışmalarına öncelikle, 1963 yılı uygulamalarının da bir belge ve dönem eki olduğu bilinci ile yaklaşmıştır. Yapılan müdahalelerin yapıya ve esere bir zarar vermediği görülmüş, detaylı bir restorasyon ve konservasyon projesi hazırlanana kadar, olduğu gibi korunması gerektiği kararlaştırılmıştır (Çiz. 4).

**Çiz. 4:** Solda kiborion güneybatı sütununun 1/4 üstten kesit modeli, sağda kiborion güneybatı sütununun optimize edilmiş birleşim noktalarını gösteren model. (**Modelleme:** Solidworks - Kazı Arşivi)
