Nükleer Tıpta Gama Kameraların Günlük Çalışma Verimini Belirlemede Kalite Kontrollerin Önemi: Paratiroid Sintigrafisi SPECT Çalışması Esnasında Gözlenen Fotoçoğaltıcı Tüp Defekti Vakası

THE IMPORTANCE OF QUALITY CONTROLS IN DETERMINING THE DAILY WORKING EFFICIENCY OF NUCLEAR ENVY GAMMA CAMERAS: PARATHYROID SCINTIGRAPHY OBSERVED PHOTOMULTIPLIER TUBE DEFECT CAUSE DURING SPECT STUDY

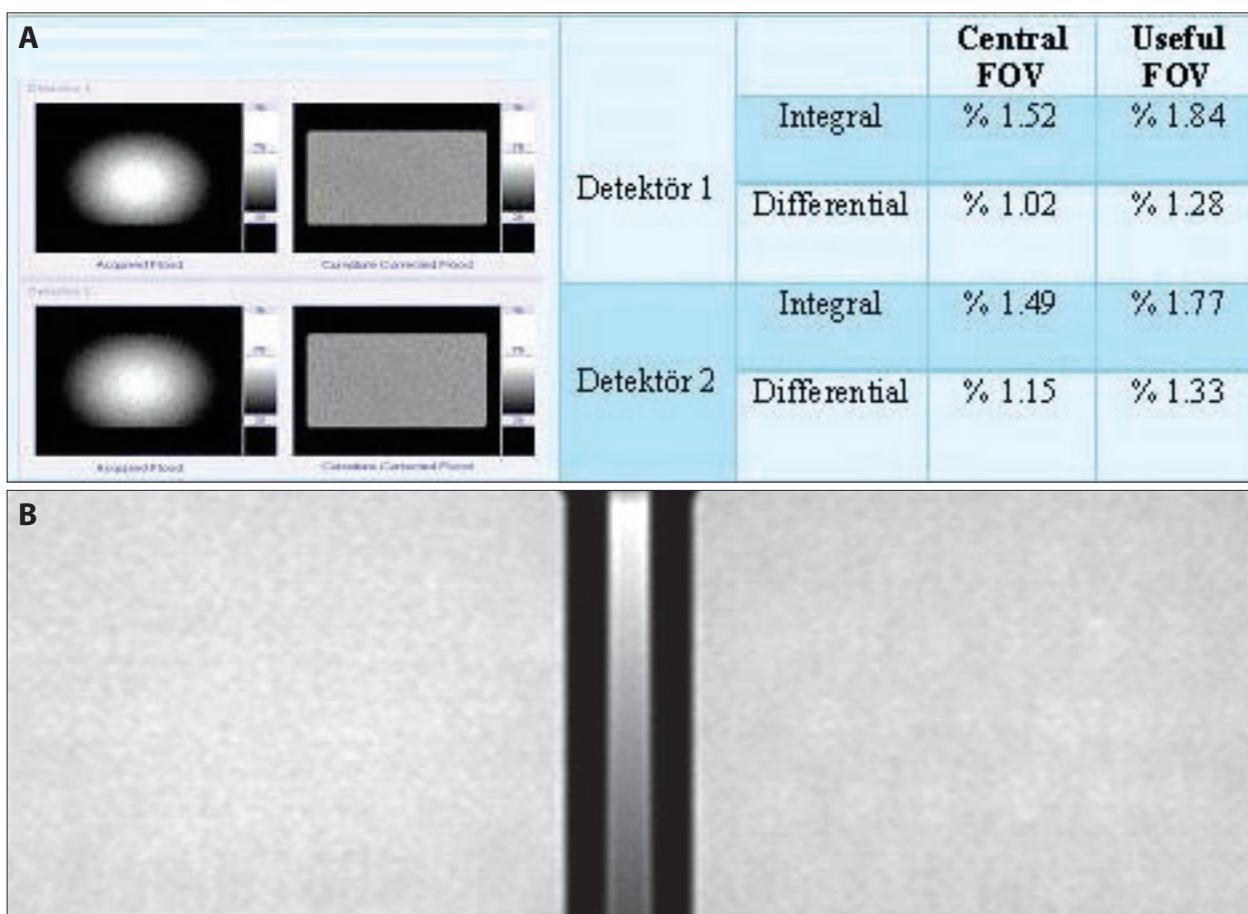
Nükleer tıp bölümünde günlük çalışma öncesi çift başlı gama kamerada yapılan peaking/tuning testleri ile intrensek ve ekstrensek homojenite testinin görsel ve kanıtatif olarak normal olduğu (Şekil 1 A ve B) bir çalışma gününde arka arkaya iki tane paratiroid sintigrafisi tetkiki yapıldı. Paratiroid sintigrafisi uygulaması, Türkiye Nükleer Tıp Derneği Paratiroid Sintigrafisi Uygulama Kılavuzu (5) dikkate alınarak yapıldı. Hastalara 20 mCi Tc^{99m} MIBI intravenöz olarak verildi. Hastalara 20 mCi Tc^{99m} MIBI miyokard perfüzyon ajanı olarak geliştirilmesine rağmen birçok tümörde olduğu gibi paratiroid adenomlarında da tutulur, enjeksiyonдан hemen sonra yaklaşık 5 dakikadan daha az bir süre içinde hem paratiroid adenomunda hem de tiroid dokusunda

Şekil 1. Gün içerisinde çalışmalarla başlamadan önce (a) 30 milyon sayım ile yapılan intrensek homojenite testi ve (b) görsel olarak kolimatör hasarını tespit edip değerlendirmek için 20 bin sayım ile yapılan ekstrensek homojenite testi.

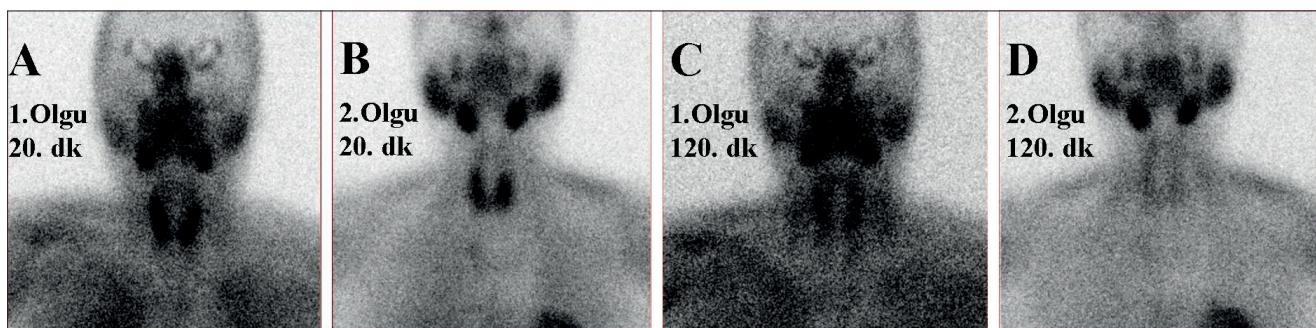
Şekil 2. Paratiroid sintigrafisi tettikleri yapılan 1. (erkek) ve 2. (kadın) hastanın (a) birinci hastanın enjeksiyondan 20 dakika sonra, (b) ikinci hastanın enjeksiyondan 20 dakika sonra, (c) birinci hastanın enjeksiyondan 120 dakika sonra ve (d) ikinci hastanın enjeksiyondan 120 dakika sonra baş-boyun-mediasten bölgesinde gama kamera ile anteriordan alınan 5 dakikalık planar görüntülerini.
