## KENT ÖLÇEĞİNDE TAŞINMAZ KÜLTÜR VARLIĞI KORUNMA DURUMUNUN İNCELENMESİ: İZMİR ÖRNEK ALAN ÇALIŞMASI\*

### *Observation Of The Conservation Status Of Cultural Heritage At The City Scale: Izmir Case Study*

Yıldırım Hasan Selekoglu\*\* Bekir Eskici\*\*\*

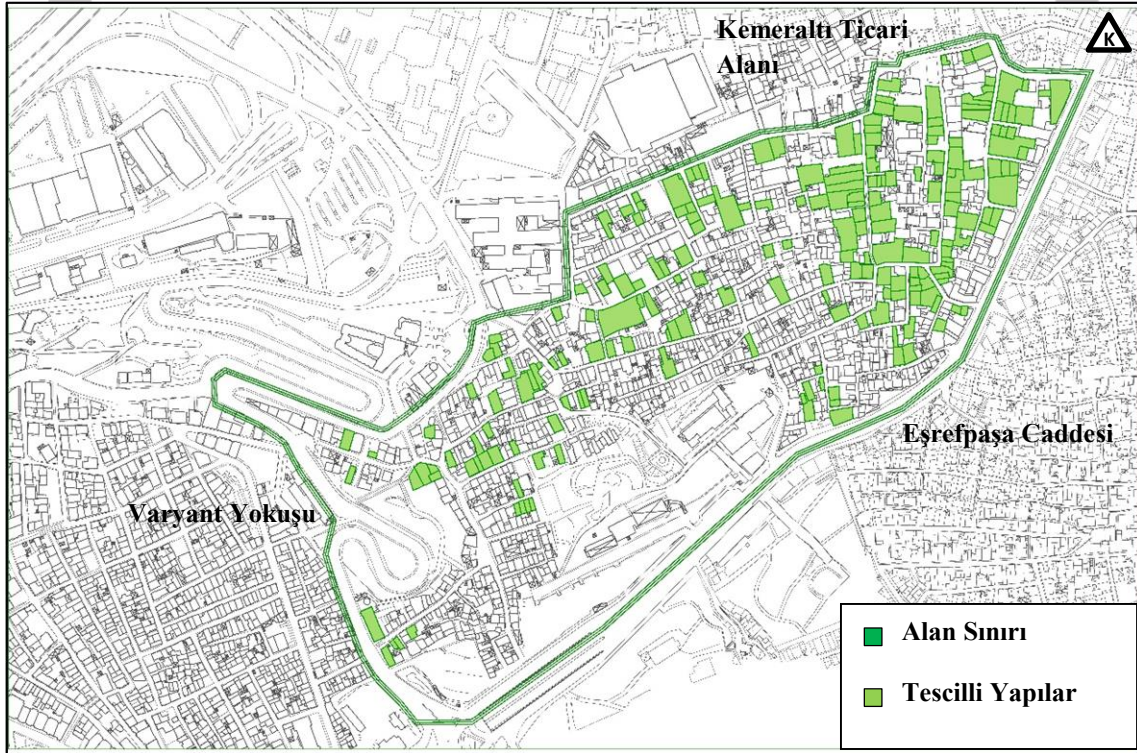
İzmir Büyükşehir Belediyesi ve İzmir Konak Belediyesi'nde gerçekleştirilen arşiv çalışmaları sonucunda alan sınırları içerisinde toplamda 223 adet tescilli parsel kararına ulaşılmıştır. Aynı arşiv çalışmasında bu tescil kararları ile tescillenen parsellerden 14'ünün tescilden düşürüldüğü tespit edilmiştir. Çalışma geriye kalan 209 tescilli parsel ile sürdürülmüştür. İzmir Büyükşehir Belediyesi İmar ve Şehircilik Daire Başkanlığı'ndan elde edilen güncel imar planı tescilli parsel kararlarıyla birlikte detaylı bir şekilde incelendiğinde alanda toplamda 197 adet tescilli yapının bulunması gerektiği tespit edilmiştir (Şekil 2.).

Şekil 2. Çalışma alanında tespit edilen tescilli yapılar.
