TITLE: Tarihi yapılarda Tahribatsız Yöntemlerle Yapısal Sorunların Tespiti; Diyarbakır Hoca Ahmet (Ayn Minare) Camide Georadar (GPR) Ölçümleri ve Değerlendirilmesi

*Detection of structural problems in historical buildings with non-destructive methods; Georadar (GPR) measurements and evaluation in Diyarbakir Hodja Ahmet (Ayn Minaret) mosque*

Nursen IŞIK<sup>1\*</sup>, Fatma Meral HALİFEOĞLU<sup>2</sup>

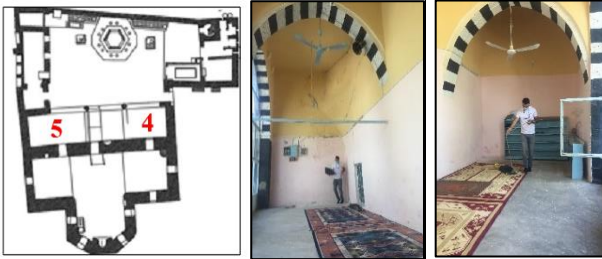
Zeminin yaklaşık 3,00 metre derinliğinde orta gevşek formasyon, 3.00-7.00 metre aralığında orta sert formasyon olduğu düşünülen katmanlar bulunmaktadır. İstif değişimlerinin belirlendiği zeminde suya bağlı deformasyonların olduğu bölgeler tespit edilmiştir (Şekil 16, Şekil 17).

Şekil 16. Hoca Ahmet (Ayn Minare) cami son cemaat yeri doğu bölümü zeminini GPR 4, GPR 5 taramaları ve konumları

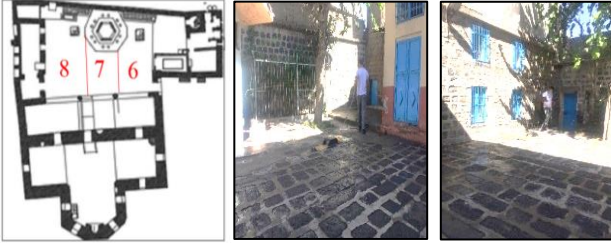
doğrulanmıştır. Hız analizleri 3,3 (cm/ns) olarak ölçülmüştür (Şekil 18, Şekil 19).

Şekil 18. Hoca Ahmet (Ayn Minare) camii avlu zemininde yapılan GPR 6- GPR 7- GPR 8 taramaları ve konumları
