## İSTANBUL YEDİKULE CER ATÖLYESİ'NİN T5 BİNASI ÜZERİNDEN DEĞERLENDİRİLMESİ\*

EVALUATION OF ISTANBUL YEDİKULE CER WORKSHOP ON T5 BUILDING

### 3. TCDD, İSTANBUL YEDİKULE CER ATÖLYELERİ T5 (BONDAJ VE TAV OCAĞI) BİNASI

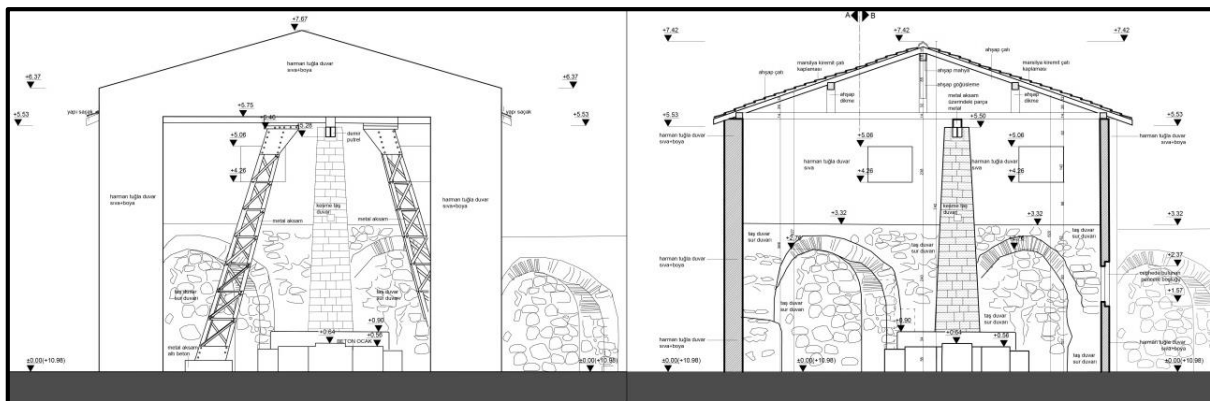
Şekil 4. Güneybatı Cephesi Görünüş ve Kesit

Binanın güneybatı cephesinde boya ve sıvanın dökülmesi sonucu malzeme sorunları ortaya çıkmıştır. Binanın eski dönemlere ait fotoğrafları ile bina üzerindeki özgün izler incelenmiş, güneybatı cephesi harman tuğla duvar üstü sıva + boya olarak özgün halinde gösterilmiştir. Cephede yapıya girişi sağlayan açıklığın üstündeki parçalanmış kalkan duvar ve meydana gelen parça kayıpları, dönem fotoğrafları ile bina üzerindeki izler dikkate alınarak tamamlanmış, özgün halinde gösterilmiştir. (Şekil 4)

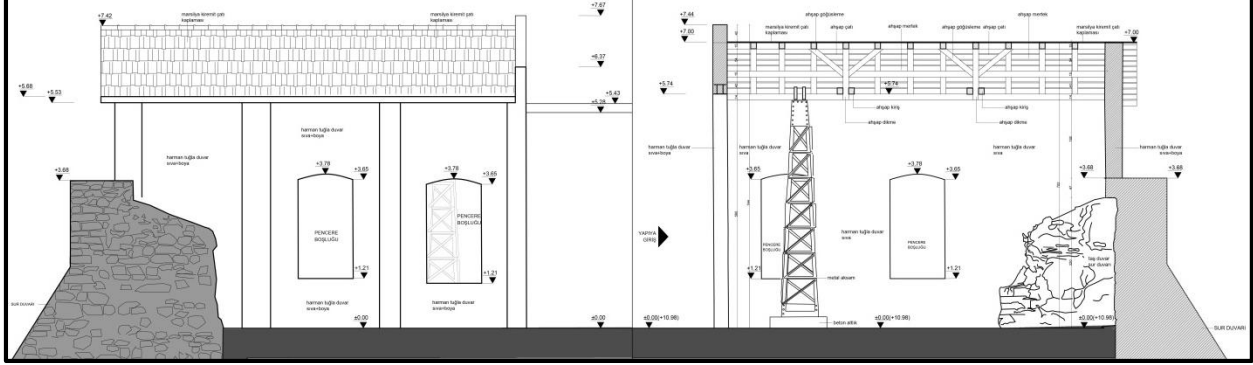
Şekil 5. Kuzeybatı Cephe Görünüş ve Kesit

T5 Binasının kuzeybatı cephesinin uzun süre doğal etmenlere mağruz kalması, boya ve sıva dökülmesinin oluşturduğu bozulmalar dönem fotoğrafları ve yerinde gözlemler dikkate alınarak düzeltilmiştir. Cephe harman tuğla duvar üstü sıva + boya olarak çizilmiş, pencere boşluğunun üstündeki parçalanmış duvar tamamlanmıştır. İç cephede yer alan sur duvarında kısmi parçalanma ve aşınmaların oluşturduğu bozulmalar yerinde gözlem ve dönem fotoğrafları incelenerek düzeltilmiş, aslına uygun olarak gösterilmiştir. (Şekil 5)

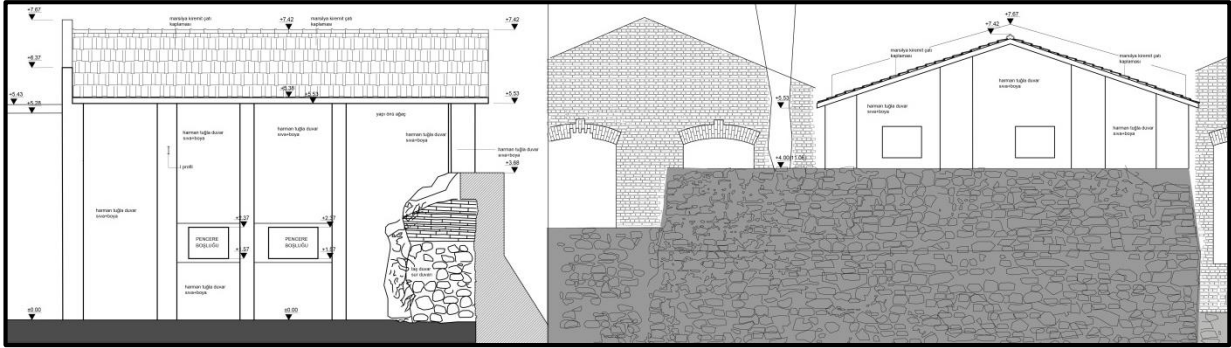
Şekil 6. Güneydoğu Cephesi Görünüş

Binanın güneydoğu cephesi için eski dönem fotoğrafları ve bina üzerindeki özgün izler incelenmiş, cephe harman tuğla duvar üstü sıva + boya şeklinde gösterilmiştir. İç cephesinde kullanıcıların (evsizler) sebep olduğu malzeme bozulmaları kaldırılmış, güneydoğu cephesinde iki pencere boşluğunu ayıran yıkılmış duvar ve sur duvarından başlayarak yukarı doğru açılan mekanik parçalanmış duvar tamamlanmıştır. Güneydoğu cephesi özgün halinde uygun olarak çizilmiş, restitüsyon projesinde gösterilmiştir (Şekil 6)
