TITLE: Kentsel alanlarda dogal kanallardan kaynaklanan taskinlarin analizi ve risk haritasinin olusturulmasi: Malatya ili örnegi

Kentsel alanlarda doğal kanallardan kaynaklanan taşkınların analizi ve risk haritasının oluşturulması: Malatya ili örneği

Analysis of floods from natural channels in urban areas and creation of risk map: Malatya province case

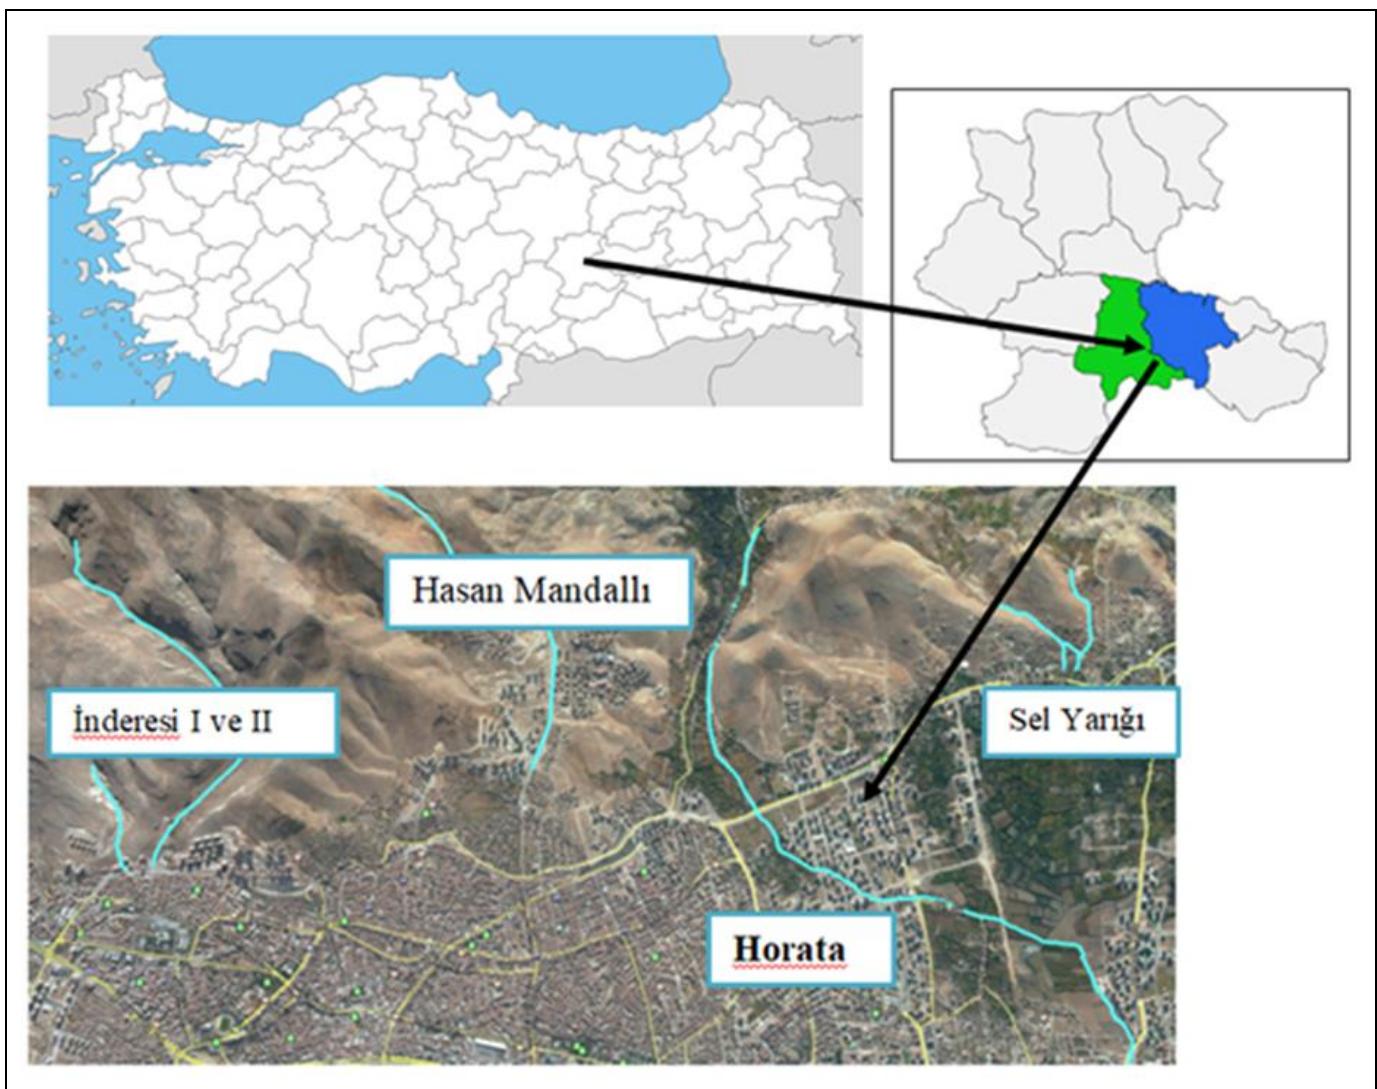
Şekil 1: Uygulama alanı [1], [17].

Uygulama alanının (Malatya ilinin) Güneyinde yer alan Beydağlarının eteklerinde toplanan yağış suları kuru dereler ile şehir merkezine iletilmektedir (Şekil 1). Uygulama alanında Battalgazi ve Yeşilyurt merkez ilçelerinde geçmişte birçok taşkin olaylarının yaşandığı dört adet dere yatağı bulunmaktadır. Şekil 1'de gösterilen İnderesi 1-2, Hasan Mandallı, Horata ve Sel Yarığı dereleri, mansabında bulunan yerleşim yerlerini ve tarım alanlarını tehdit etmektedir. Zaman zaman ani yağışlardan dolayı su baskınları oluşmakta dere kesitlerinin yetmemesi veya mansap şartlarının ortadan kaldırılmasından dolayı ciddi zararlar meydana gelmektedir. Çalışmada yer alan bu dört dere içerisinde Horata deresi Konak Mahallesi sınırlarından geçerek Meyvecilik Araştırma Enstitüsü civarından Bostanbaşı yol ayrimının yer aldığı çevre yolu civarında deşarj olmaktadır. Gerek havza alanının büyük olması, gerekse de mevcut kanalın kesitinin dar ve birçok noktada engel, menfez ve yapışmanın bulunması, bu derenin taşkin oluşturma riskini artırmaktadır [17].

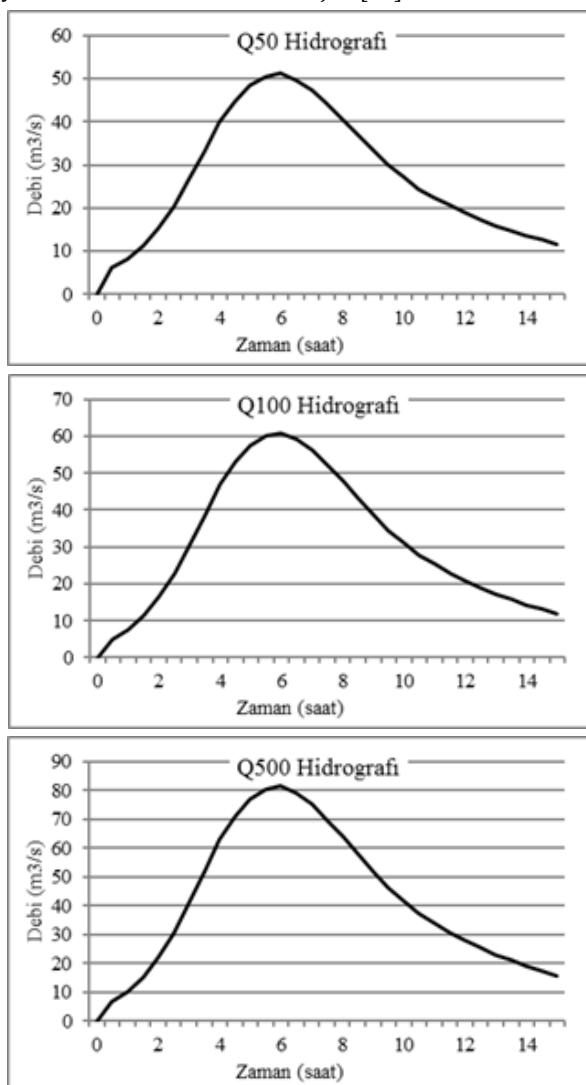
Şekil 2: Horata Deresi Q50, Q100 ve Q500 hidrografları [17].

Horata deresi için DSİ 9. Bölge Müdürlüğü'nden temin edilen 50, 100 ve 500 yıllık taşkin debileri ve hidrograflar kullanılmıştır (Şekil 2). Horata deresi için 500 yıllık yinelenme süresine karşılık gelen hidrografa göre, taşkin debisi altıncı saatte pik debide ($81 \text{ m}^3/\text{s}$) ulaştığı bundan sonraki sürede ise çekilmenden başladığı görülmektedir. Benzer şekilde 100 ve 50 yıllık yinelenme sürelerinde altıncı saatte gözlenen maksimum debiler ise sırasıyla $60 \text{ m}^3/\text{s}$ ve $52 \text{ m}^3/\text{s}$ şeklinde verilebilir [17]. Bölgeye ait sayısal yükseklik modelinin oluşturulmasında, MASKİ Genel Müdürlüğü'nün 2017 yılında yaptırdığı İçmesuyu Master Planı kapsamında saha ölçümlerine göre 1 m hassasiyetle oluşturulan sayısal eşyakselti haritası dikkate alınmıştır [18].

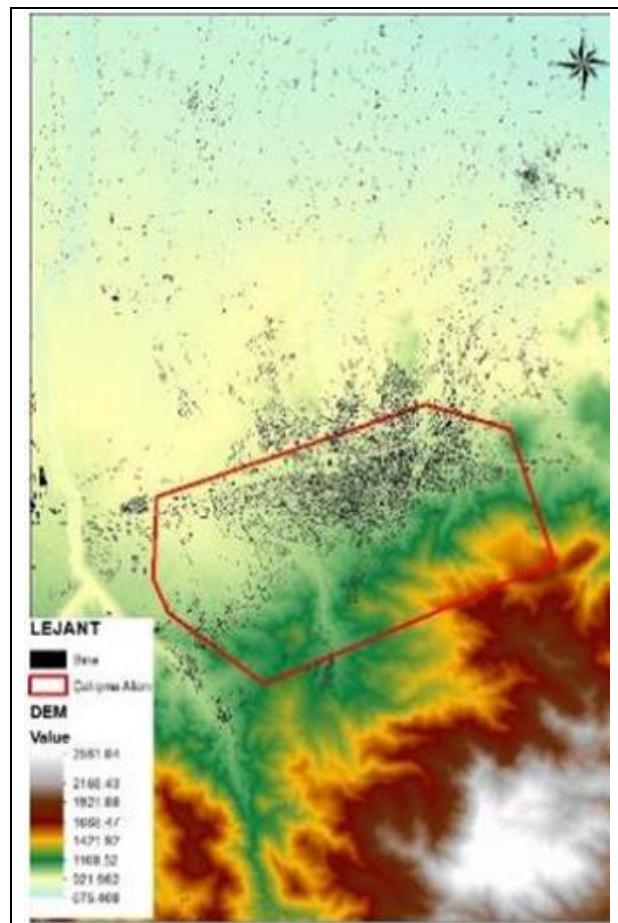
Şekil 3: Uygulama bölgesi sayısal yükseklik modeli [17].

Bölgeye ait eşyakselti haritası yardımıyla sayısal yükseklik modeli oluşturulmuş (Şekil 3) ve Inforworks ICM kullanılarak üçgen model oluşturulmuştur (Şekil 4). Bu üçgen modeldeki koordinat ve kot değerleri referans alınarak yağış senaryosuna göre suyun hareket yönü ve birikme noktaları belirlenmektedir.

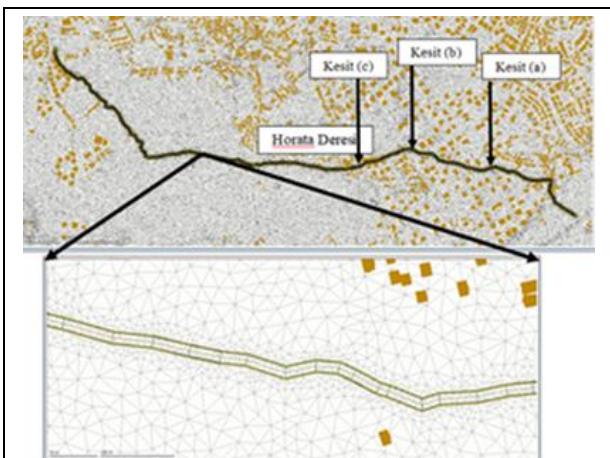
Şekil 4: Uygulama bölgesinde oluşturulan üçgen model [17].

Üçgen modelde üçgenlerin büyüklüğü ve sıklığı, bölgelinin topografik yapısına göre belirlenmektedir, kot farkının çok fazla olduğu yerlerde daha sık, düz bölgelerde daha büyük üçgenler gözlenmektedir. Horata deresinin saha ölçümü yapılmış, dere güzergâhi ve en kesit değişiminin gözleendiği noktalarda (Şekil 5'te işaretlenen a, b ve c kesitlerinde) en kesitleri alınmış ve modele eklenmiştir (Şekil 5). Şehir merkezlerinde meydana gelebilecek taşınır özellikler yerlesim yerleri için tehlke oluşturacağından dolayı, üçgen modelin ve risk haritasının oluşturulmasında bina verileri ayrı bir katman olarak modele eklenmiştir (Şekil 6).

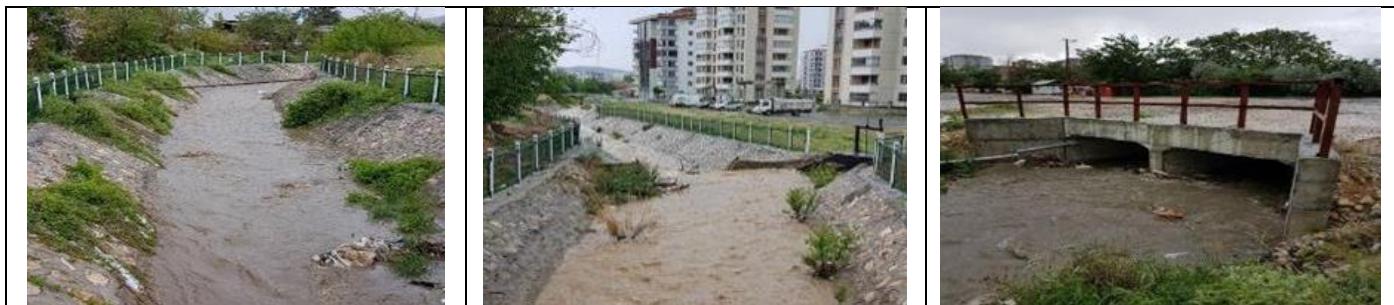
Şekil 5: Kritik kesitlerde saha fotoğrafları. (a): Kesit, (a), (b) Kesit. (b) ve (c): Kesit (c), [17]

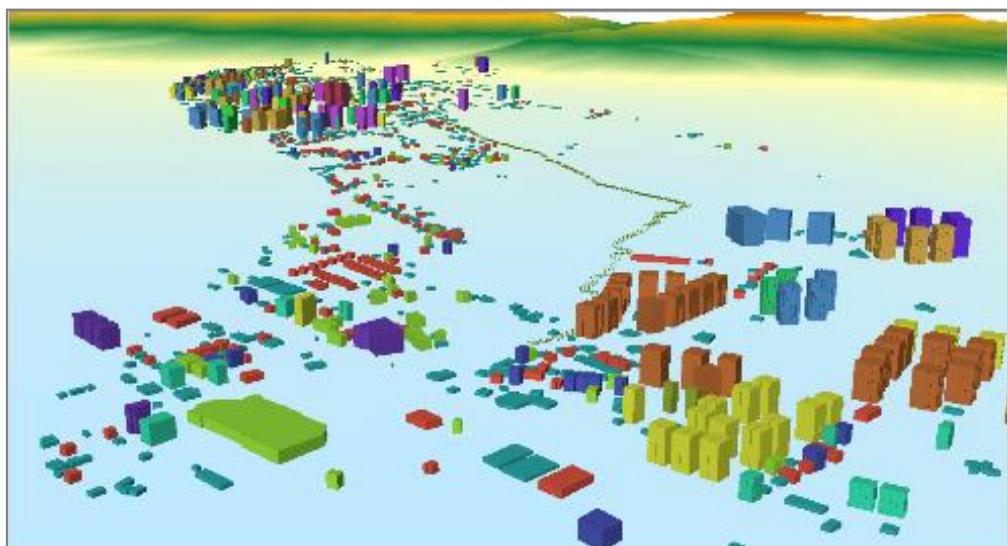
Şekil 6: Uygulama bölgesinde bina katmanı [17].

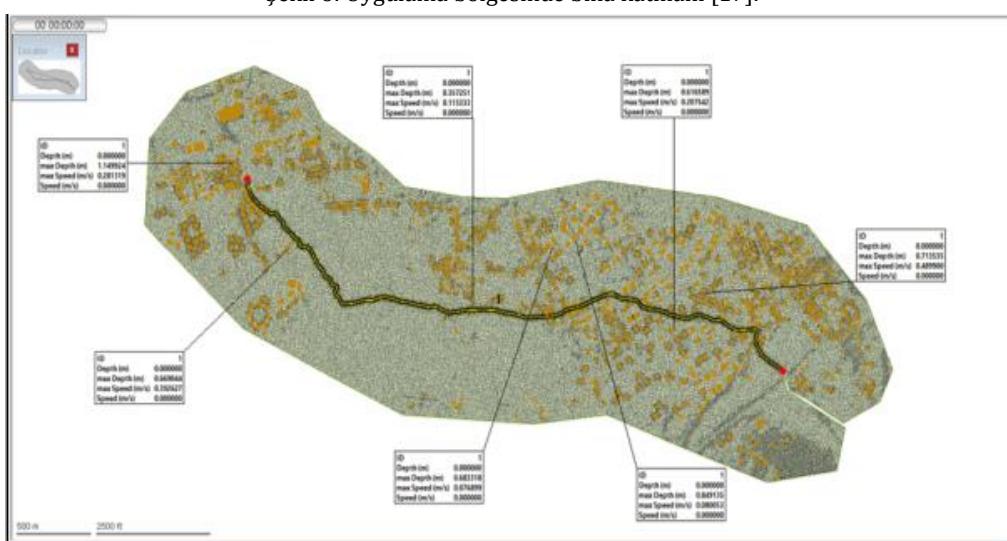
Şekil 7: Horata Deresi Q50, Q100 ve Q500 debisi için (0. Saat) simülasyon sonucu [17].

Horata deresi için farklı yinelenme sürelerine ait taşın hidrografları dikkate alınarak Infoworks ICM yardımıyla taşın simülasyonu gerçekleştirilmiş ve farklı zaman adımları için taşın yayılım haritası ortaya konulmuştur. Bu simülasyonlar sonucunda oluşan su derinlikleri hidrografin 0, 2.5, 7.5 ve 10. saat adımları için ayrı ayrı değerlendirilmiş ve sonuçlar sırasıyla Şekil 7, 8, 9 ve 10'da verilmiştir [17]. İlk

önce simülasyonun başlangıcı yani sıfırinci (0) saat için yayılım haritası oluşturulmuş ve ancak herhangi bir taşın gözlenmemiştir. Farklı yinelenme süreleri için elde edilen hidrograflar incelendiğinde başlangıç anında taşın debisinin oldukça düşük seviyelerde olduğu görülmektedir. Bu da simülasyonun başlangıcında kanal kesitlerinin bu düşük seviyedeki taşın debilerinin sorunsuz bir şekilde ilettilmesi açısından yeterli olduğu şeklinde değerlendirilebilir [17].

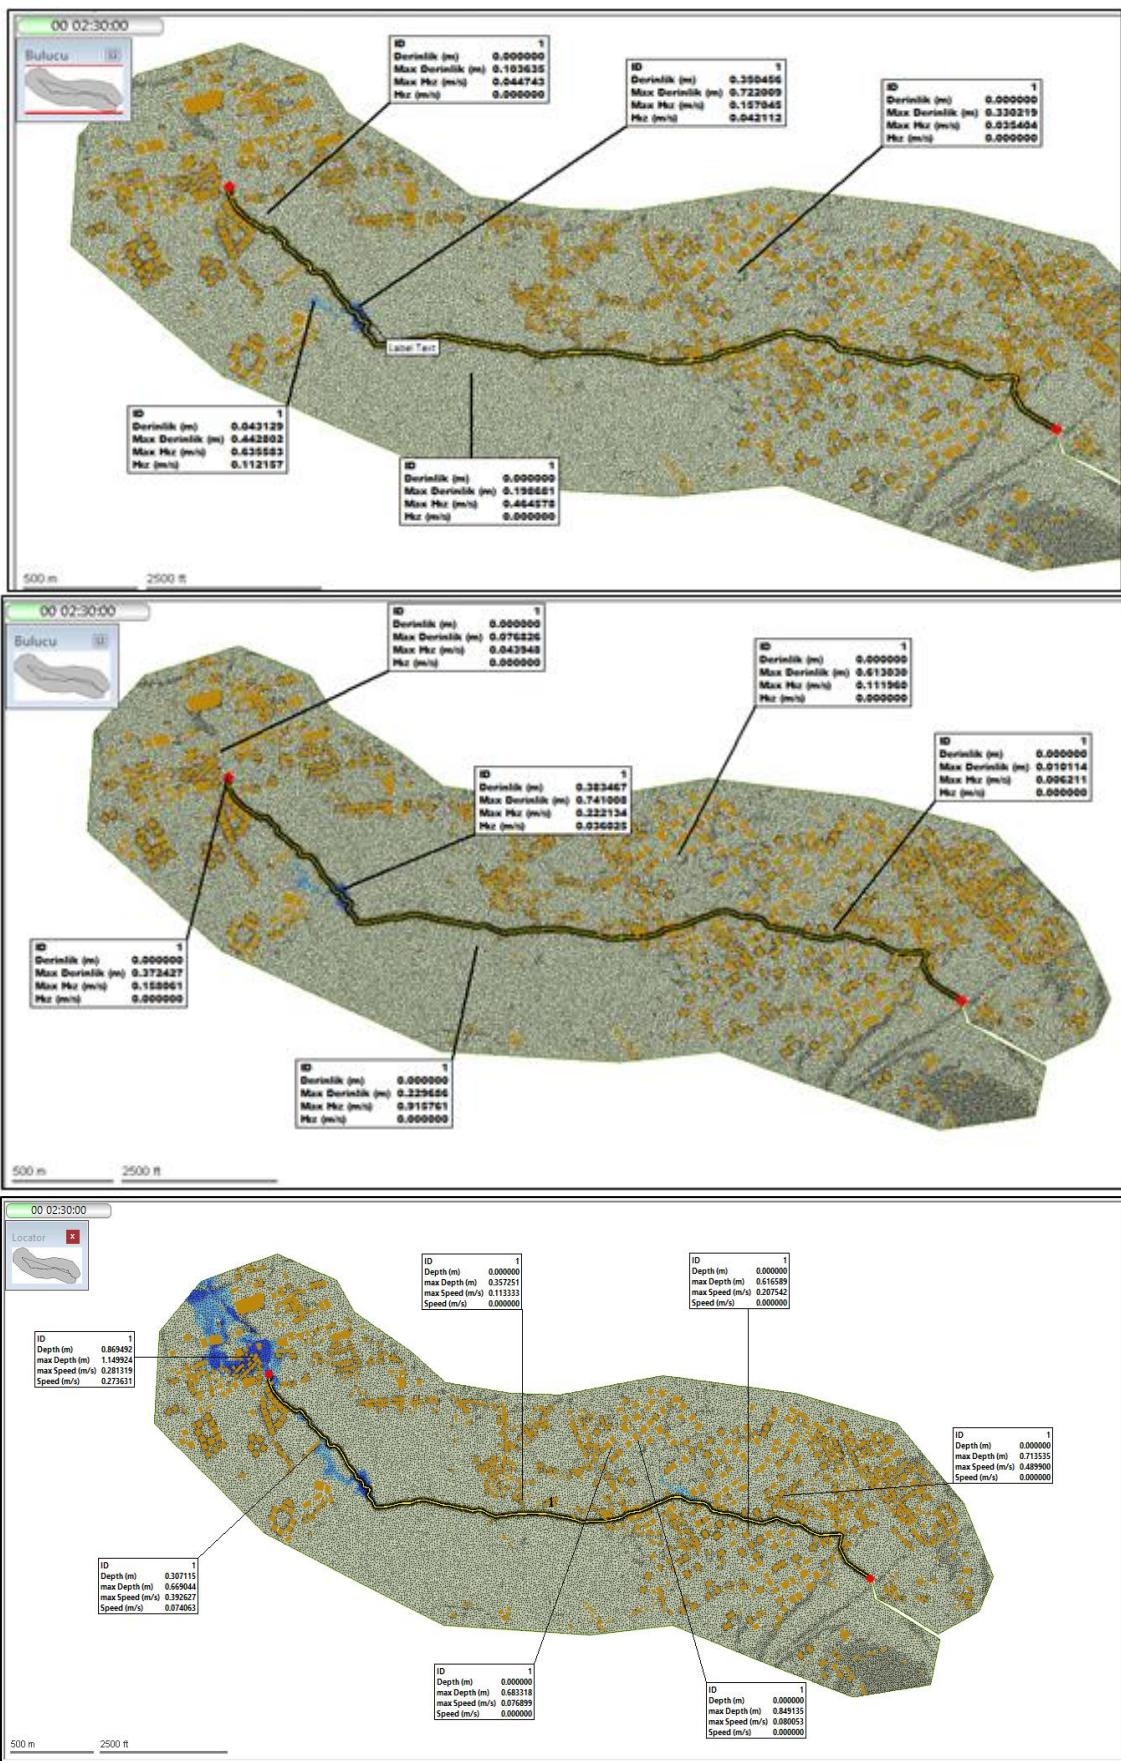
Şekil 8: Horata Dereesi için 2.5 saatlik simülasyon sonuçları a) Q50 debisi b)Q100 debisi c)Q500 debisi [17].

Q50 debisi uygulandığında, genel vaziyet planında görüldüğü gibi belirli bölgelerde kesit yetersiz kalırken, bazı bölgelerde ise taşınların yavaş yavaş olumaya başladığı söylenebilir (Şekil 8). Horata deresi için sahada yapılan incelemelerde, kesitin daraldığı bölgeler tespit edilmiş ve bu bölgelerde özellikle seviye değişimleri incelenmiştir. Taşın derinliği bazı bölgelerde 2.5 saatin sonunda 35 cm gibi bir seviyeye ulaşmaktadır. Düşük yinelenme süresinde ve henüz pik debiye ulaşmadan elde edilen sonuçlar, özellikle o bölgedeki yerleşim yerleri için önemli risklerin oluşma olasılığının yüksek olduğu anlamları taşımaktadır. İkinci zaman adımında (2.5 saatin sonunda) Q100 debisine ait simülasyon sonucunda hemen hemen aynı bölgede taşının yaşandığı ve yaklaşık 40 cm su derinliğinin oluştuğu görülmektedir. Aynı zaman diliminde yinelenme süresinin artmasına bağlı olarak oluşan debilerin kritik noktalarda (mühahale sonucu daraltılmış kesitlerde) risk ihtimalini artttırduğu söylenebilir. Horata deresi Q500 debisine ait simülasyonda (2.5 saat sonundaki) gözlemlerde özellikle dere güzergahında menderes olan noktalarda ve derenin mansap kesiminde yer yer 100 cm'yi bulan su derinliklerinin oluştuğu görülmektedir.

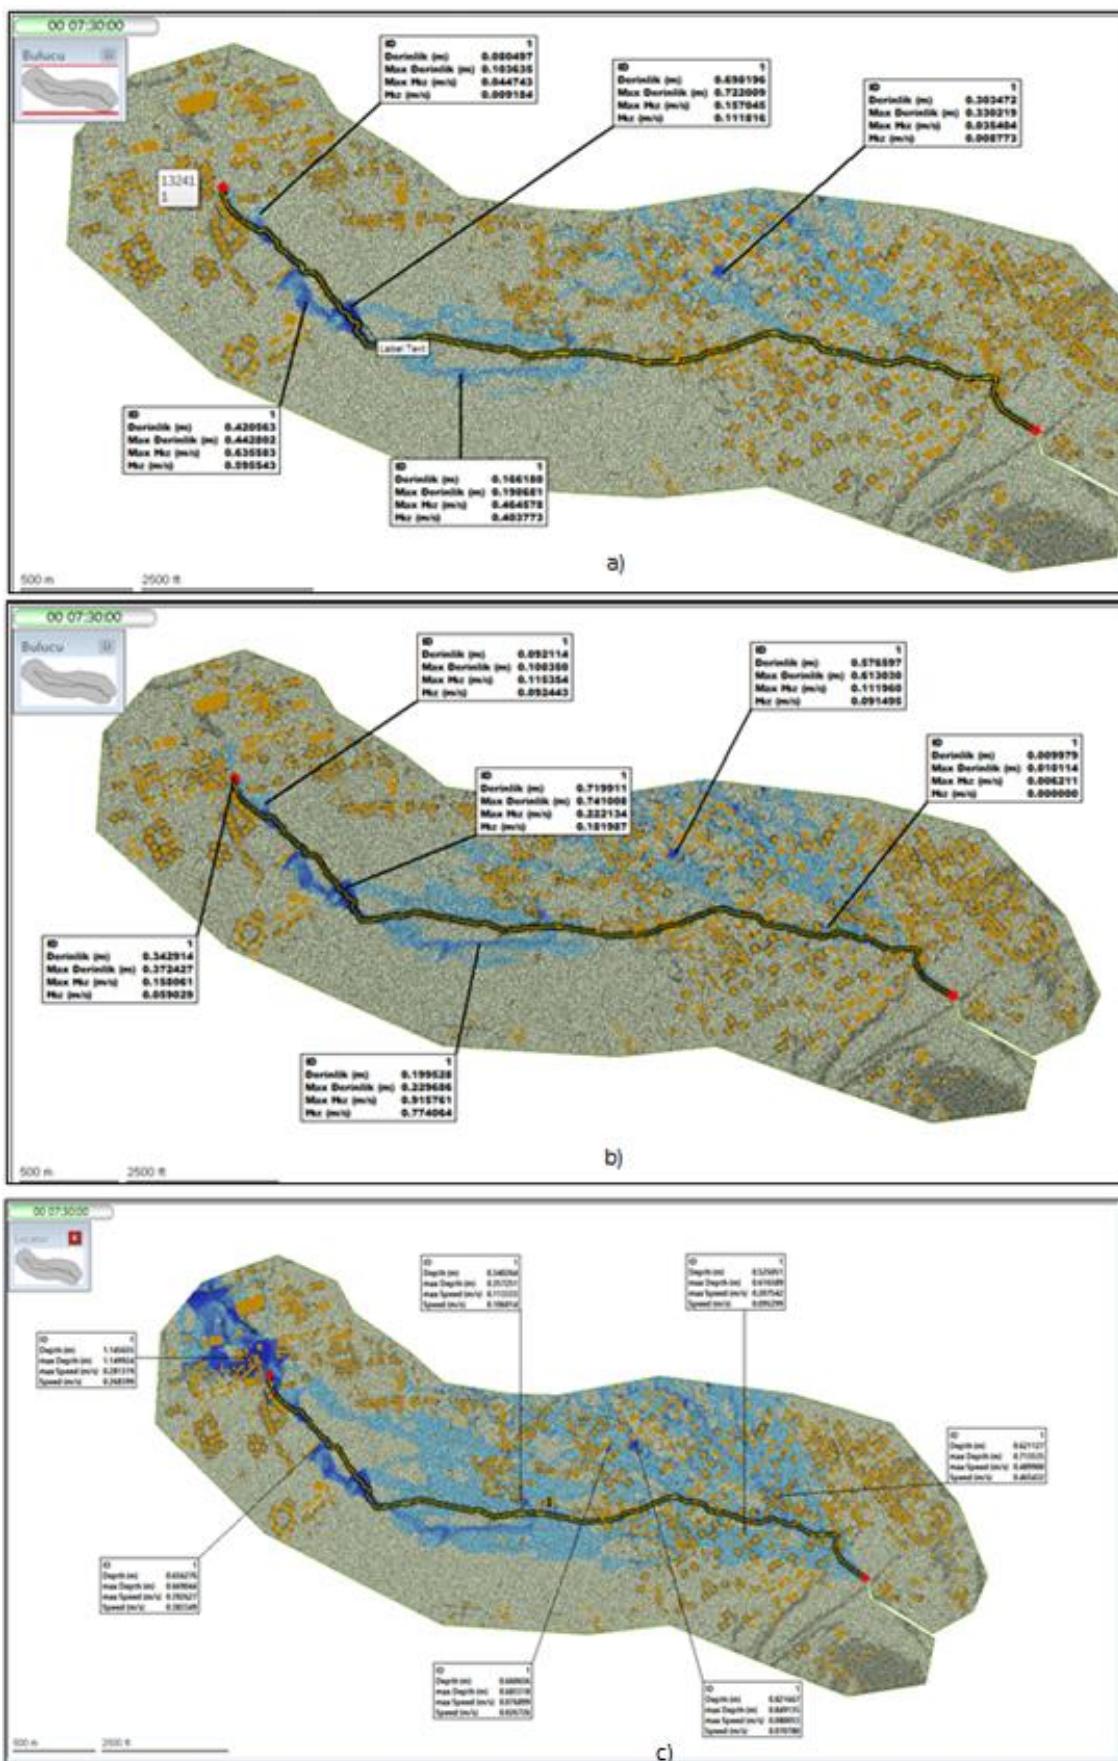
Şekil 9: Horata Dereesi için 7.5 saatlik simülasyon sonuçları a) Q50 debisi b)Q100 debisi c)Q500 debisi [17].

Horata Deresinde çeşitli yinelenme sürelerine ait debiler için simülasyon sonucuna göre dere güzergahının geçtiği bölgelerde yerleşim yerlerinin sel suları altında kalacağı açıklık kazanmıştır (Şekil 9 ve 10). Özellikle derenin menderes yaparak geçtiği bölgeler, taşın sularının kesitten dışarı çıktığı bölgeler olarak göze çarpmaktadır. Bu bölgelerde geçmiş yıllarda sorumlu kuruluş tarafından çeşitli yapısal tedbirler alınsa da bu tedbirlerin yetersiz kaldığı söylenebilir. Söz konusu bölge bir cazibe merkezi olmakta, her geçen gün yapılaşma artmaktadır ve dere kesiti daralmaktadır. Taşın yayılım haritalarından da görüldüğü gibi kesit daralmasının gözlendiği noktalarda riskin daha fazla olduğu, gelen suların kesitten geçemediği ve kapasitenin yetersiz olduğu ortaya çıkmaktadır. Farklı yinelenme sürelerine göre yapılan taşın simülasyonları sonucunda en fazla yayılmanın görüldüğü noktalar detaylandırılmış (Şekil 11). Şekil incelendiğinde, özellikle 56 nolu noktadan belli bir mesafede kanal tabanında ters eğim olduğu görülmektedir. Kesit daralması, bazı bölgelerde gözlenen menderes ve ters eğimin taşın riski üzerinde etkili olduğu ve taşın sularının dere güzergahında yerleşim yerleri için tehlike oluşturduğu görülmektedir.

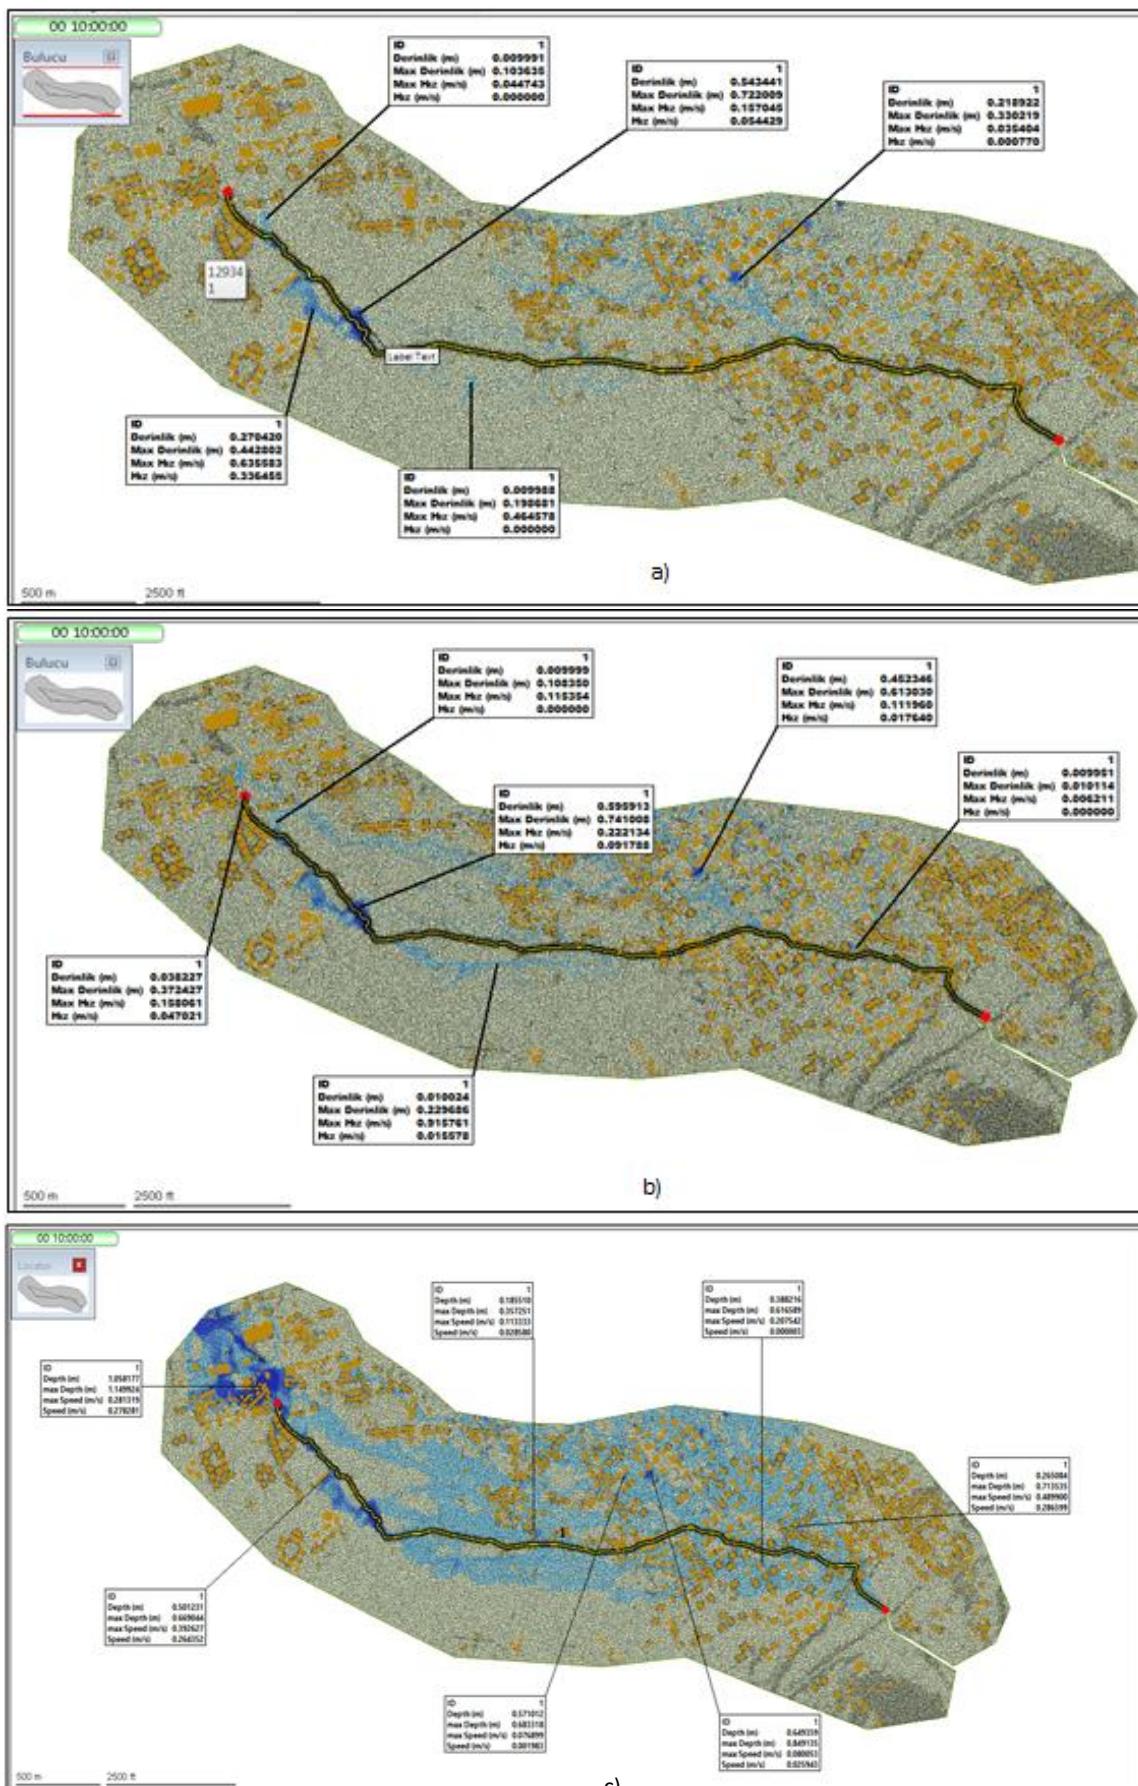
Şekil 10: Horata Dere için 10 saatlik simülasyon sonuçları a) Q50 debisi b)Q100 debisi c)Q500 debisi [17].

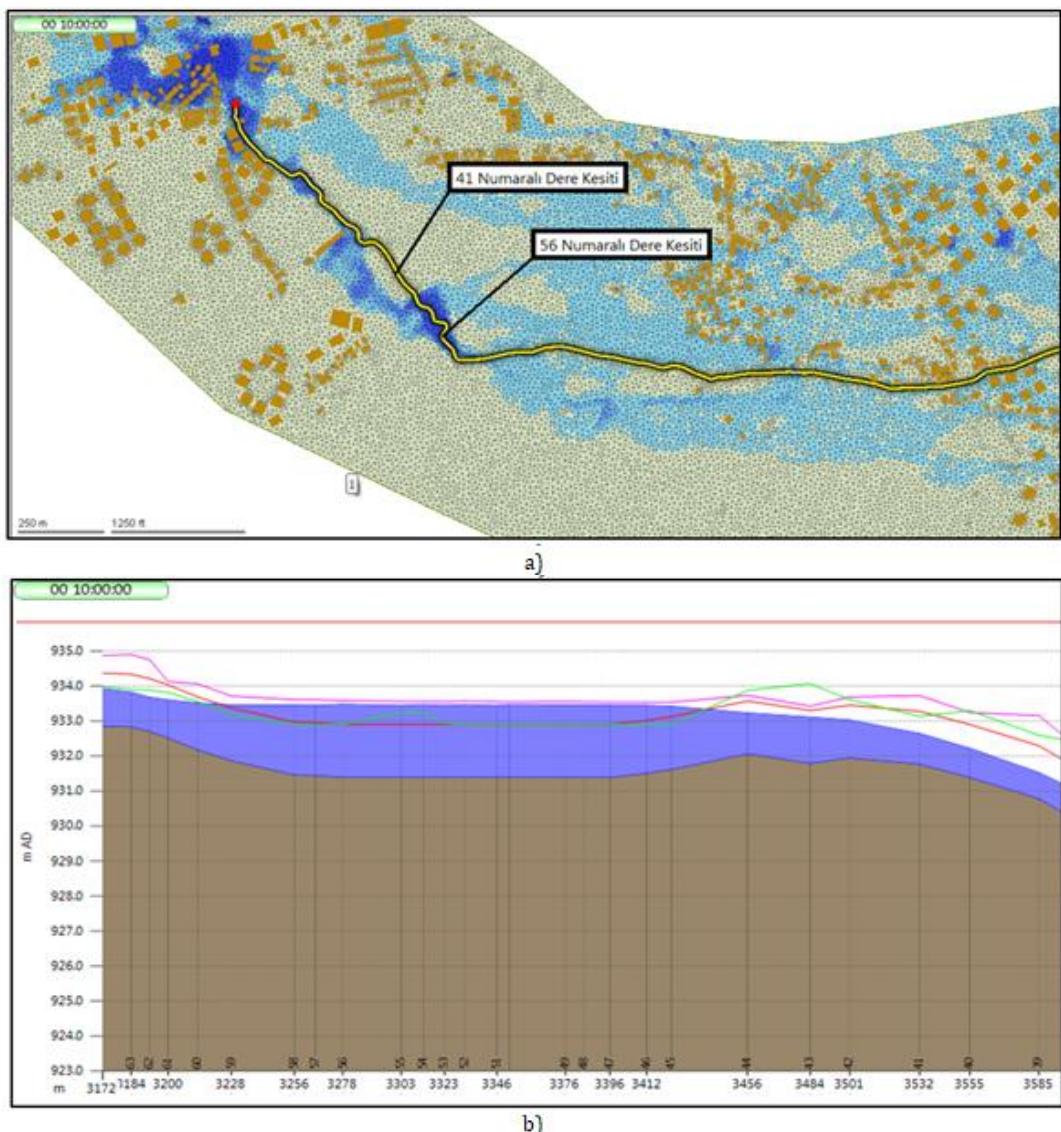
Şekil 11(a): Horata Deresi ve 41 ve 56 numaralı noktaların planda gösterimi. (b): 41 ve 56 numaralı kesitler arasında seviye değişimi [17].
