TITLE: Alanya-Çiplakli Mahallesi`nde Bilinmeyen Bir Selçuklu Köskü

AUTHORS: Alptekin YAVAS

## ALANYA-ÇIPLAKLI MAHALLESİ'NDE BİLİNMEYEN BİR SELÇUKLU KÖŞKÜ

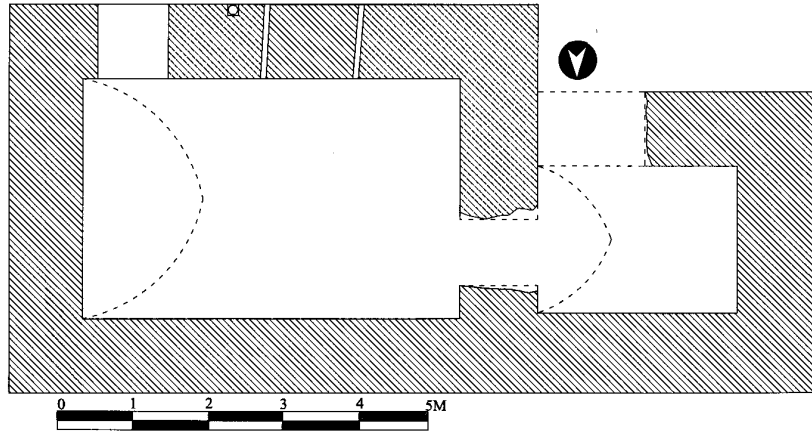
Bina, aynı plana sahip iki kattan oluşmaktadır: Doğu yönündeki bir mekan ile buna batı yönünde bir kapı ile bağlanan ve daha küçük ölçülerde ikinci bir mekan (Şek. 1). Bunlardan, diğerine göre daha büyük ölçülerde ve kullanım açısından daha öncelikli olduğu anlaşılan, sivri beşik tonoz örtülü, doğu-batı doğrultusunda uzanan dikdörtgen planlı mekana, güneydoğu köşedeki kapıdan girilmektedir. Mekan yakın zamanlara kadar ahır olarak kullanıldığı için hayvan pislikleriyle kaplıdır. Bunun dışında nereden getirildiği belli olmayan büyük bir moloz yığını, mekan içine gelişi-güzel atılmıştır. Bu haliyle zemin döşemesi hakkında bir bilgiye sahip olunamamaktadır.

Şek.1- Alanya Çıplaklı Mahallesi'ndeki Selçuklu Köşkü (alt kat). (Rölöve-Çizim: Aytekin Yavaş).

Batıdaki mekana, doğudaki mekandan yıkılmış bir kapı vasıtasıyla geçilmektedir. Sivri beşik tonoz örtülü ve doğu-batı doğrultusunda uzanan kare planlı mekanın batı duvarında, zeminden 0.30 m. yüksek, 0.10 m. derinliğinde 0.40 m. boyunda ve 0.14 m. genişliğinde, fonksiyonu anlaşılamayan sağır bir niş yer almaktadır. Her iki mekanın duvarlarında da sıva bulunmamaktadır. Binadaki tek süsleme ögesi,

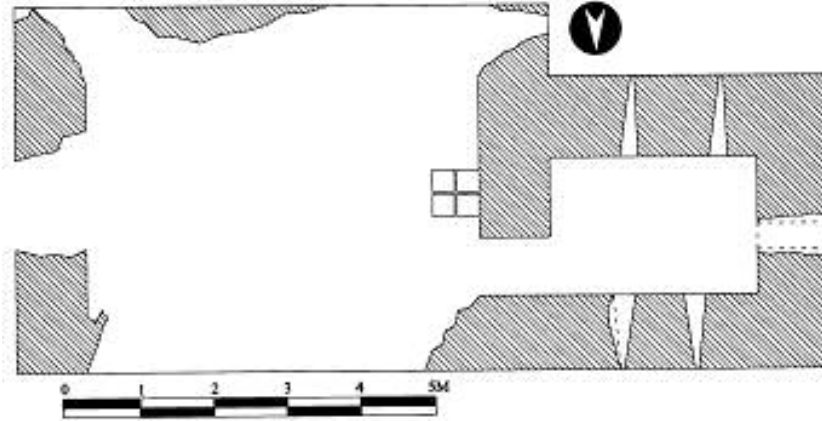
Şek.2- Alanya Çıplaklı Mahallesi'ndeki Selçuklu Köşkü (üst kat) (Rölöve-Çizim: Aytekin Yavaş)

Üst katın iki mekanının da örtüsü yıkılmıştır (Şek. 2). Doğudaki mekanın güney kesimi açıktır. Bu anlamda mekanın asli halinde, bu yöne açılan bir eyvan veya balkon olarak düzenlendiği anlaşılmaktadır. Nitekim, İ.H.Konyalı, geçen yüzyılın ortalarında incelediği, benzer plandaki Alanya Güleşen Köşkü'nün üst katında bir balkon mekanından bahsetmektedir<sup>4</sup>. Mekanın doğu ve kuzey duvarlarının bir kısmı günümüze ulaşabilmiştir. Üst kat duvarları bugünkü yoğun bitki örtüsü sebebiyle tam olarak tespit edilememektedir. Mekanın batı kesiminde, 0.30 X 0.31 m. ölçülerinde iki döşeme tuğlasına rastlanmaktadır. Anılan bölümde yapılacak bir temizlik çalışması ile, tıpkı

Üst kata çıkışın nereden ve nasıl sağlandığına dair günümüze hiçbir veri ulaşmamıştır. Kanımızca bilinmeyen bir tarihte -belki de güneybatı kösedeki kapının açıldığı dönemde- merdivene ait son izlerde ortadan kaldırılmış olmalıdır. Bu işlemi yapanın, sadece alt katı kullanmak maksadıyla, yıkık durumdaki üst kata çıkış merdivenini ihya etmek yerine tamamen iptal ederek bugünkü görüntüye sebep olduğu söylenebilir.
