## NİĞDE'DE OSMANLILAR DÖNEMİNE AİT İKİ HAMAM

Bu çalışmamızda, Niğde'ye bağlı iki köyde yer alan *Hamamlı Köyü Hamamı* ile *Yeşilburç Köyü Hamamı*'nı tanıtacağız. Bu hamamlar, XIX. yüzyılda inşa edilmiş olup fonksiyonlarını kaybetmiştir. Hamamlı Köyü Hamamı ve Yeşilburç Köyü Hamamı; soyunmalık, ılıklik, sıcaklık ve sıcaklığa bitişik su deposu ile külhandan oluşur. İki hamamın sıcaklık bölümü, tromplu kubbeyle kapatılan kare planlı mekânlardan oluşur. Sıcaklık bölümlerinde halvetlere yer verilmemiş olup genel yıkanma yerleri olarak düzenlenmiştir. Türk hamam mimarisinde bu tip sıcaklık bölümlerine fazla rastlanılmamaktır, bu özellikleriyle dikkât çekmektedir.

In this study I am going to present two bats founded in Hamamlı and Yeşilburç villages. These two baths were constructed in the XIXth century. Nevertheless, they lost their functions in due course of time.

Hamamlı Bath and Yeşilburç Bath are consist of dressing, warming, heating and grate rooms next to the water thank. The heating parts of the two baths were formed of square planned spaces that were coated with dome. There were no private rooms in the heating parts, however communal bathing places were constructed.

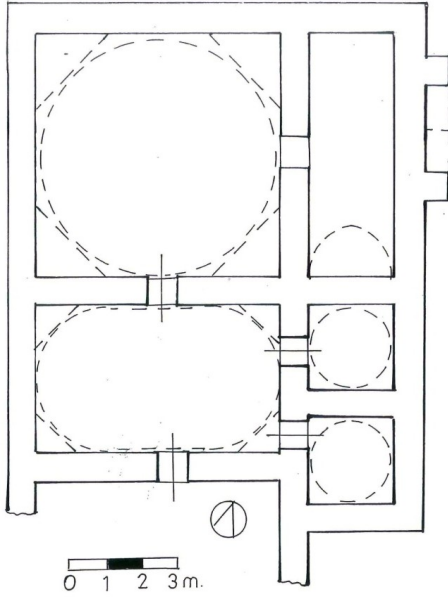
Çizim 1: Niğde- Hamamlı Köyü Hamamı, rölöve plânı.

Yapı, kuzey-güney doğrultusunda yerleştirilmiştir. Dıştan yaklaşık 11.50 x 20.90 m. ölçülerindeki hamam; soyunmalık, ılıklik, sıcaklik, sıcaklığa bitişik su deposu ile külhandan oluşur (Çizim: 1-2).

Yapının güney tarafına yerleştirilen soyunmalık kısmı tamamen yıkılmış olup, duvarların temel kalıntıları kısmen belli olmaktadır (Çizim: 1; Fotoğraf: 1, 3). Mevcut izlere göre soyunmalık kısmına doğu duvarında açılan kapıdan girildiği ve içten 6.80 x 6.80 m. ölçülerinde olduğu anlaşılan mekânın, sıcaklık kısmı gibi, tromplu kubbeye örtüldüğünü sanmaktayız (Çizim: 2). Soyunmalığın kuzey duvarının ortasında açılan dikdörtgen kesitli kapıdan ılıkliğe geçilir.

(Çizim: 1-4). Hamamlı Köyü Hamamı’nın soyunmalık kısmının, mevcut kalıntılara göre, tromplu kubbeyle örtüldüğünü sanmaktayız.

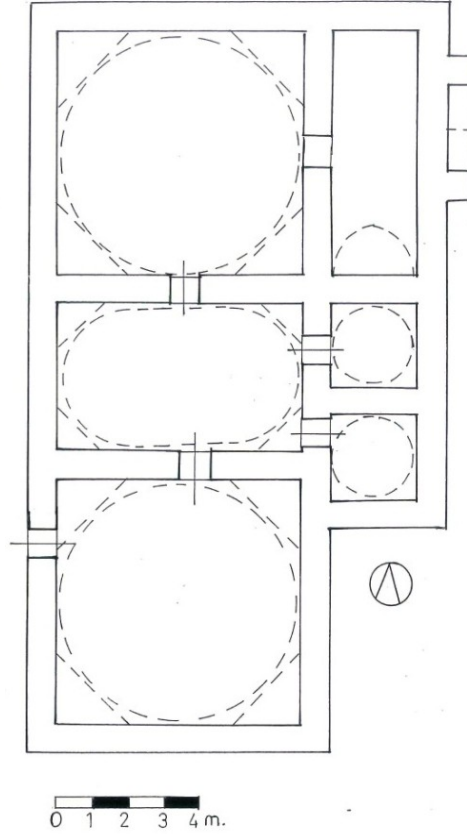
Çizim 2: Niğde- Hamamlı Köyü Hamamı, restitüsyon plânı.

Ilıklık bölümleri enine dikdörtgen plânlı olup, Hamamlı Köyü Hamamı’nda tromplu oval kubbe ile Yeşilburç Hamamı’nda ise beşik tonozla kapatılmıştır( Çizim:2, 4; Fotoğraf: 5, 13). Ilıklık bölümlerinde beşik tonoz yaygın kullanılmakla beraber, oval kubbelere fazla yer verilmemiştir.

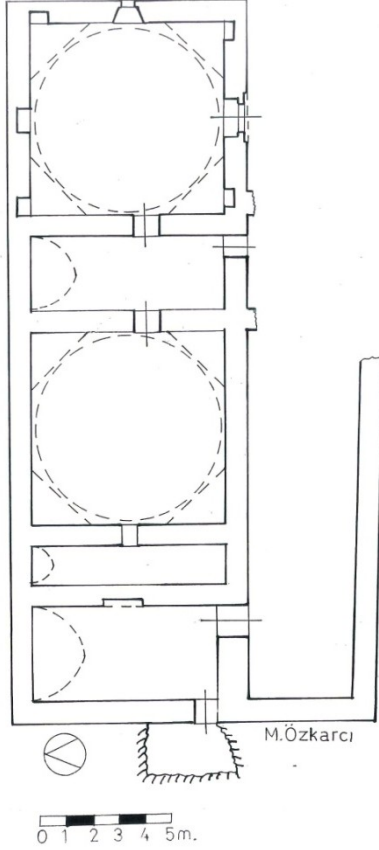
Çizim 3: Niğde- Yeşilburç Köyü Hamamı, rölöve plânı.

Arsanın topografik yapısına göre şekillenen hamam, Uzandı Deresi'nin aktığı vâdiye hâkim eğimli bir arazi üzerine doğu-batı doğrultusunda inşâ edilmiştir. Bundan dolayı yapının kuzey cephesi kısmen toprak içine oyularak yerleştirilmiştir. Dıştan yaklaşık 9.30 x 28.00 m. ölçülerindeki yapı aynı eksen üzerine yerleştirilen; soyunmalık, ılıklik, sıcaklık, sıcaklığa bitişik su deposu ile külhandan oluşur. Ayrıca külhan ve sıcaklık bölümünün ön (güney) cephesinde doğu-batı doğrultusunda uzanan ve içten yaklaşık 4.20 x 14.20 m. ölçülerinde üzeri açık bir mekân daha bulunmaktadır (Çizim: 3-4; Fotoğraf: 9-10).

kısmına geçilmektedir. Fakat bu hacim yıkılmış olup, duvarların temel kalıntıları mevcuttur (Çizim: 3-4; Fotoğraf: 13-14). Ilıklığın batı duvarının ortasında açılan kapıdan sıcaklık kısmına geçilir.

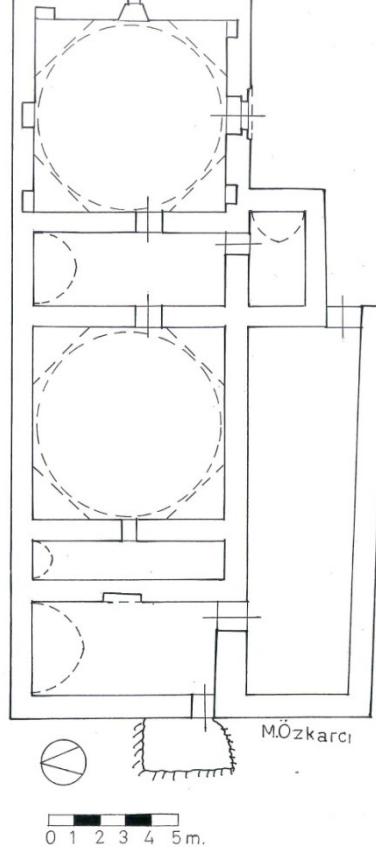
Çizim 4: Niğde- Yeşilburç Köyü Hamamı, restitüsyon plânı.

verilmiştir (Çizim: 4). Ayrıca güney duvarının batı köşesinde kahve ve çay pişirmek için yapılan basık kemerli ocak nişi bulunmaktadır. İç mekânın aydınlığı; kubbe feneri ile doğu ve güney duvarlarının üst kısmında birer adet, kubbe kasnağında da sekiz adet olmak üzere toplam on bir pencereyle aydınlatılmıştır. Fakat kasnaktaki iki pencere sonradan kapatılmıştır. Soyunmalığın batı duvarının ortasında açılan dikdörtgen kesitli kapıdan ılıklığa geçilir.

Külhan ve sıcaklık kısmının ön (güney) cephesini kaplayan ve doğu-batı doğrultusunda uzanan içten yaklaşık 4.20 x 14.20 m. ölçülerinde üzeri açık bir mekân bulunmaktadır (Çizim: 4; Fotoğraf: 10). Külhan kısmına bu hacimden geçilmektedir. Bu mekân batı ve güney taraftan duvarla sınırlandırılmış olup doğu cephesinde olduğu anlaşılan giriş kısmı helâ ve traşlık bölümü ile beraber yıkılmıştır. Zeminde oluşan kar ve yağmur sularının dışarı gitmesi için güney cephe duvarında iki taş çörtene yer verilmiştir. Bu mekân odunluk olarak tasarlanmış olabilir.

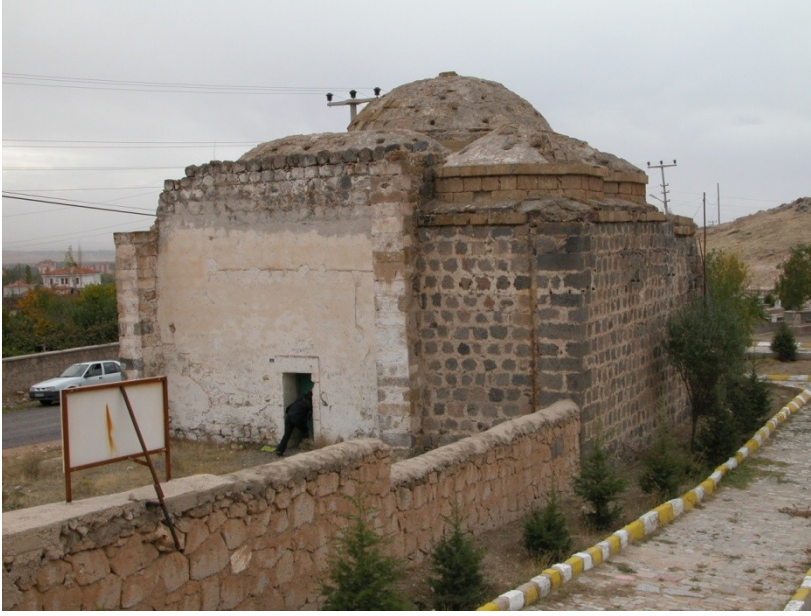
Fotoğraf 1: Hamamlı Köyü Hamamı, güneydoğu taraftan görünüş.

Köyün merkezinde yer alan hamam fonksiyonunu kaybetmiş ve bakımsız hâlde bulunmaktadır. Hamamın soyunmalık ile külhan kısmı yıkılmıştır. Onarımlar sırasında batı cephesine payanda vazifesi gören yarı yüksekliğe kadar duvar örülmüştür (Fotoğraf: 1-3).

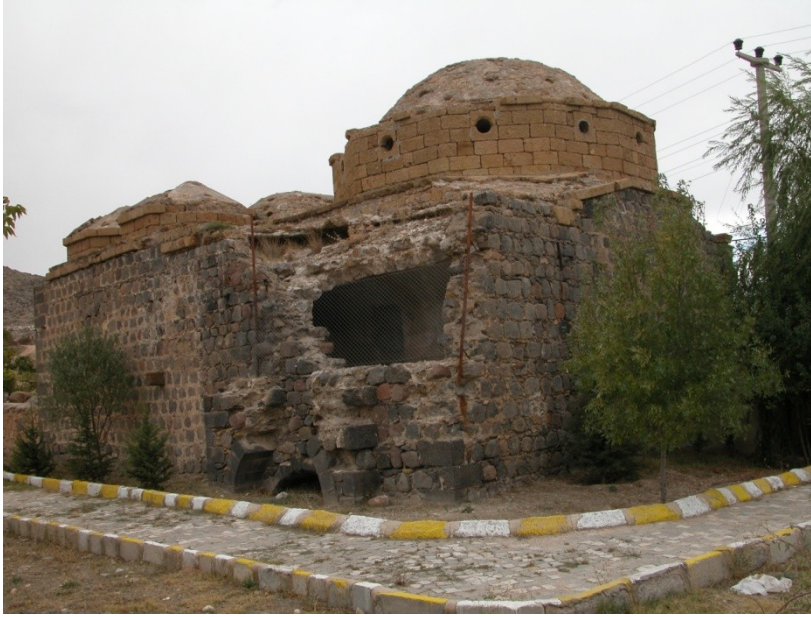
Fotoğraf 2: Hamamlı Köyü Hamamı, kuzeydoğu taraftan görünüş.

Sıcaklık kısmının doğu tarafına kuzey-güney doğrultusunda boydan boya uzanan 2.10 x 6.85 m. ölçülerinde ve beşik tonozla kapatılan sıcak su deposu yerleştirilmiştir. Su deposu ılıklik kısmındaki halvetin duvarına kadar uzanmaktadır. Deponun doğu duvarının yarısı yıkılmıştır (Fotoğraf: 2).

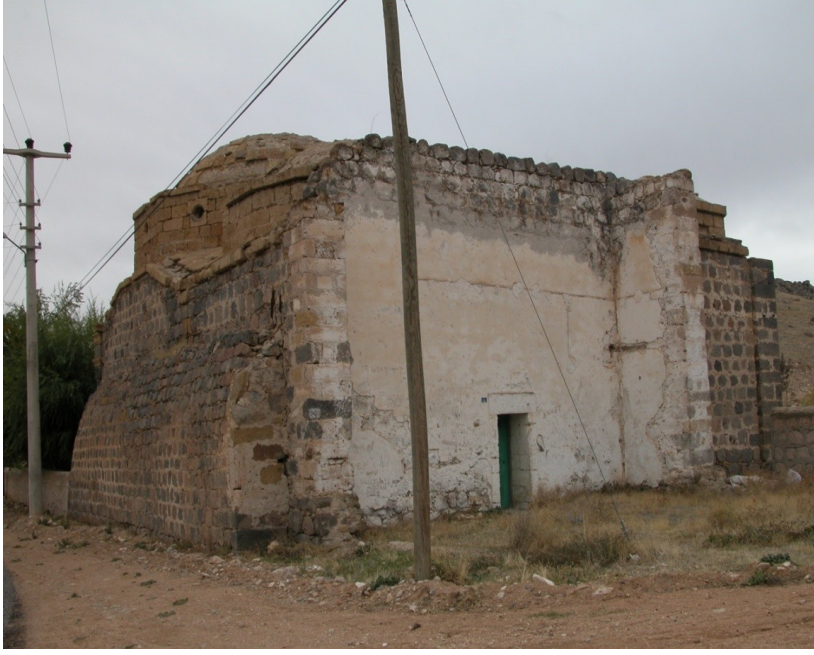
Fotoğraf 3: Hamamlı Köyü Hamamı, güneybatı taraftan görünüş.

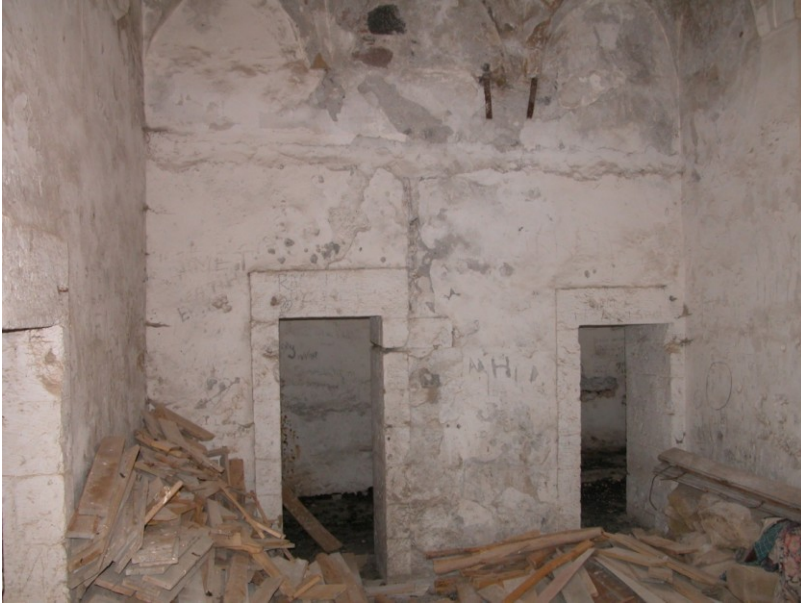
Fotoğraf 4: Hamamlı Köyü Hamamı, ılıkılık kısmı.

Doğu-batı doğrultusunda yerleştirilen 4.05 x 6.75 m. ölçülerindeki ılıklik kısmı, köşelerden tromplarla geçilen oval kubbeye örtülmüştür. Trompların arasında kalan duvar yüzeyleri sağır yuvarlak kemerlerle hareketlendirilmiştir. İç mekân örtü sisteminde açılan çok sayıda ışık gözüyle aydınlatılmıştır. ılıklığın doğu tarafına yan yana 2.35 x 2.42 m. boyutlarında ve pandantifli kubbelerle kapatılan iki hacim yerleştirilmiştir (Fotoğraf: 4-5). Kubbeler yaklaşık 0.60 m. yüksekliğinde sekizgen kasnakların üzerine oturmaktadır. Yıkama mahalleri olduğu anlaşılan bu hacimlere, ılıklik kısmından dikdörtgen kesitli birer kapıyla girilmektedir. ılıklığın kuzey duvarının ortasında açılan kapıdan sıcaklık kısmına geçilir.

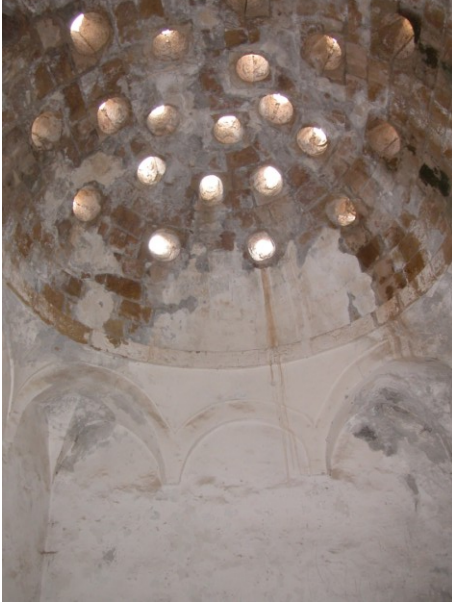
Fotoğraf 5: Hamamlı Köyü  
Hamamı, ılıklik kısmının  
örtü sistemi.

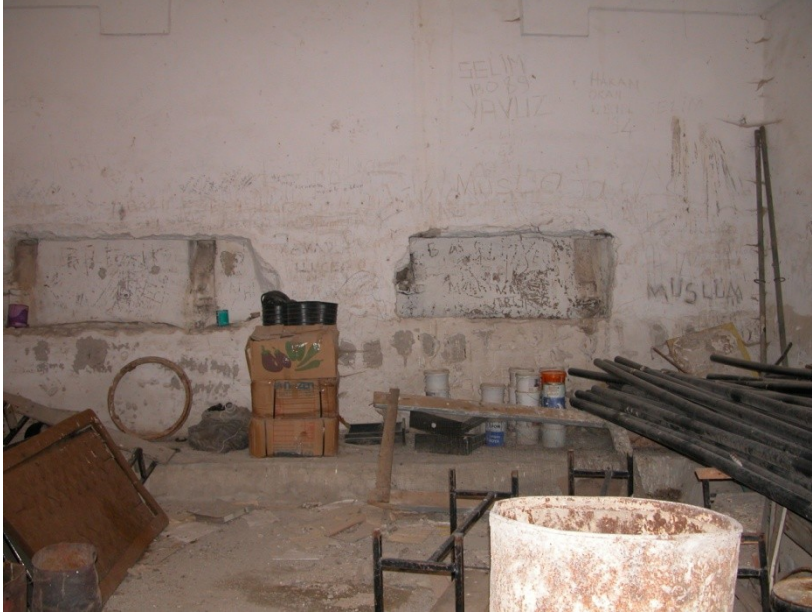
Fotoğraf 6: Hamamlı Köyü Hamamı, sıcaklık kısmı.

Sıcaklık bölümü, 6.75 x 6.85 m. boyutlarında mekândan oluşur. Burada halvetlere yer verilmemiş, genel yıkama yeri olarak düzenlenmiştir. İç mekân köşelerden tromplarla geçilen kubbeye kapatılmıştır. Trompların arasında kalan duvar yüzeyleri sağır yuvarlak kemerlerle hareketlendirilmiştir. Kubbe yaklaşık 1.20 m. yüksekliğinde sekizgen kasnağın üzerine oturmaktadır. İç mekânın aydınlığı, kubbede yer alan çok sayıda ışık gözleri ile sekizgen kasnakta açılan yaklaşık 0.30 m. çapında sekiz yuvarlak pencereyle sağlanmıştır. Sıcaklığın doğu duvarında sıcak su deposuna açılan küçük pencere bulunmaktadır (Fotoğraf: 6-8).

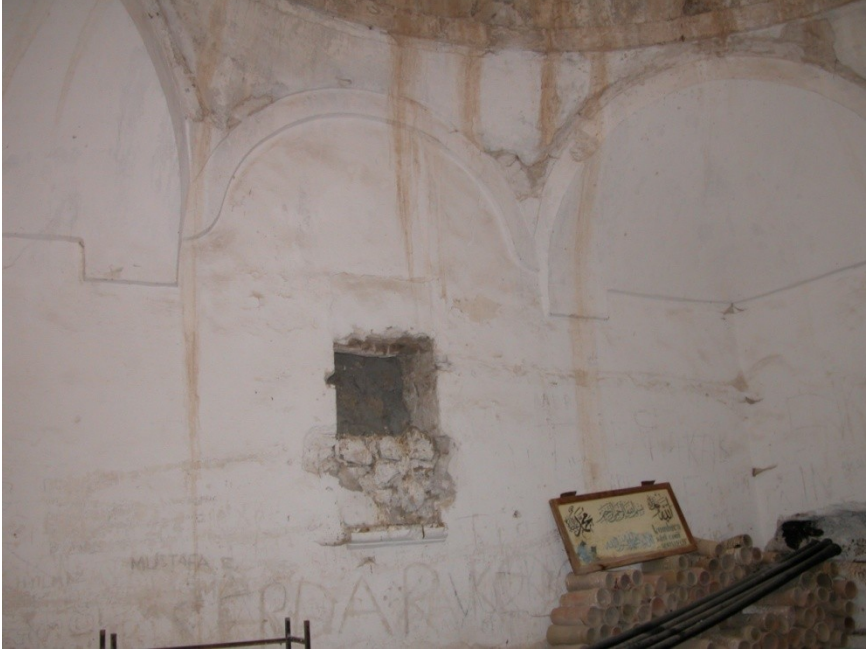
Fotoğraf 7: Hamamlı Köyü Hamamı, sıcaklık kısmı.

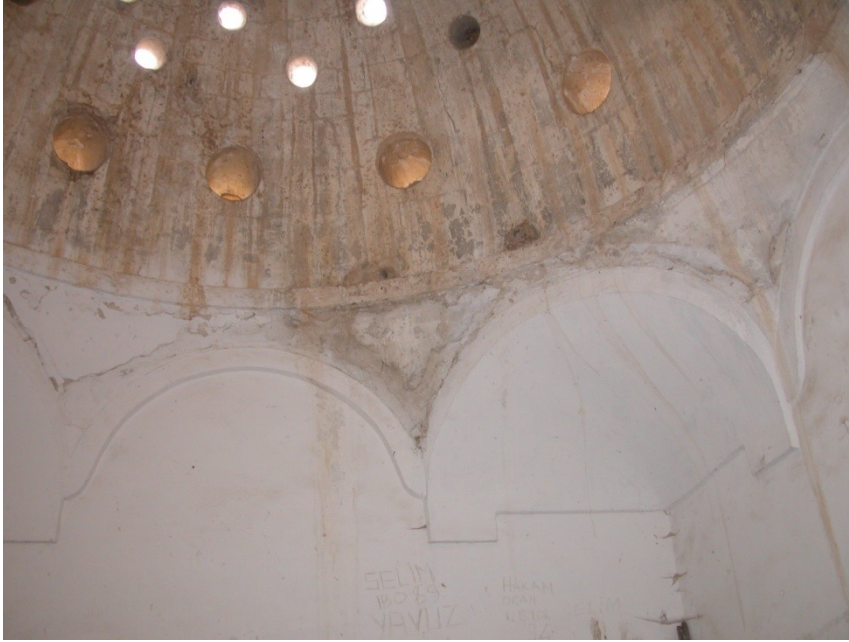
Fotoğraf 8: Hamamlı Köyü Hamamı, sıcaklık kısmının örtü sistemi.

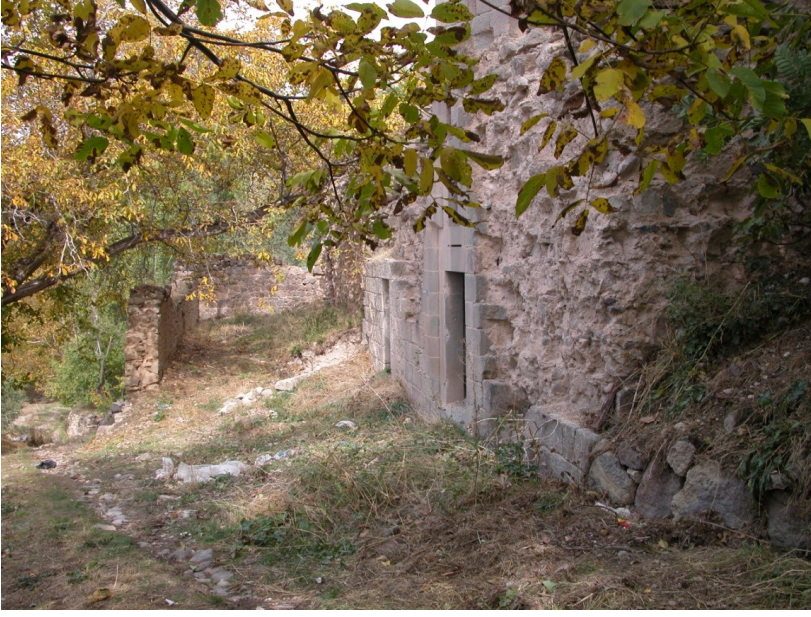
Fotoğraf 9: Yeşilburç Köyü Hamamı, güney taraftan görünüş.

Köyün merkezinde yer alan hamam fonksiyonunu kaybetmiş ve harabe hâlde bulunmaktadır, fonksiyonunu ne zaman kaybettiğini bilemiyoruz (Fotoğraf: 9-10)). Özellikle cephe duvarlarındaki ince yonu bazalt taşları ile iç mekânın zemin döşeme taşları sökülerek çevredeki bazı evlerin inşaatında kullanılmıştır. Döşeme taşları da söküldüğü için sıcaklık bölümünün cehennemlik kısmı meydana çıkarılmıştır. Aynı zamanda iç duvarların sıvaları bile tahrip edilmiş, soyunmalık kısmının içi yaklaşık 1.00 m. yüksekliğinde toprakla dolmuştur.

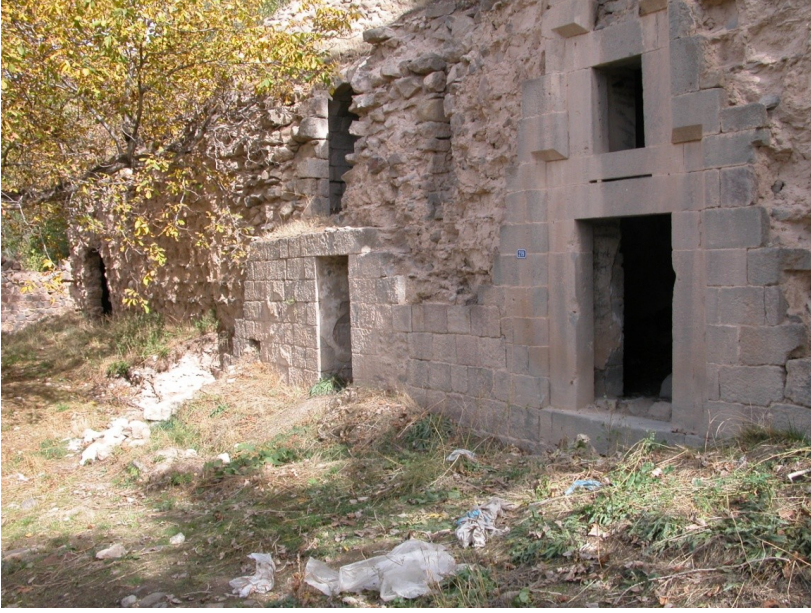
Fotoğraf 10: Yeşilburç Köyü Hamamı, güney (ön) cephe.

Hamamın ön (güney) cephe duvar kaplamasında ve cümle kapısında ince yonu bazalt taşı; duvarlarda kaba yonu ve moloz taşı; örtü sisteminde sarımsak renkte ince yonu taş malzeme kullanılmıştır. Yapının zemin döşemesi sökülmüş olup burada da ince yonu taş malzemenin kullanıldığı anlaşılmaktadır.

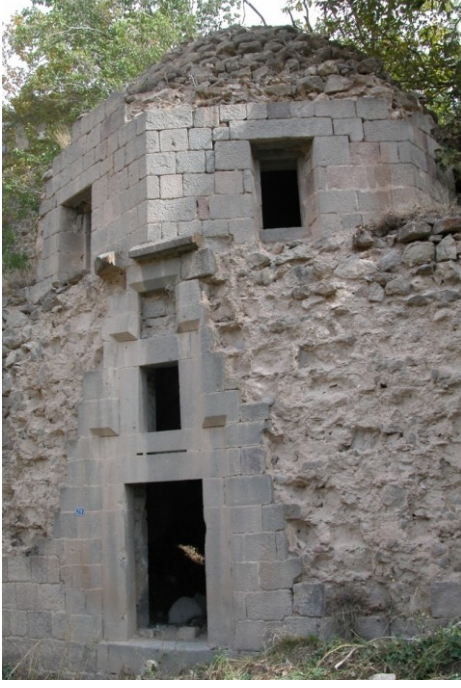
Fotoğraf 11: Yeşilburç Köyü Hamamı, soyunmalık kısmına giriş.

Soyunmalık kısmına güney cephesinin ortasında açılan 1.14 x 1.82 m. ölçülerinde söveli ve lentolu kapıdan girilir. Kapının üst kısmına dikdörtgen kesitli küçük pencere, pencerenin de üst tarafına profilli silmeli çerçeve içerisine alınan niş yerleştirilmiştir. Girişin bulunduğu cephe profilli silmeli taş kornişle nihayetlenmekte ve böylece kapıya anıtsal bir görünüş vermeye çalışılmıştır (Fotoğraf: 11). Soyunmalık 7.45 x 7.50 m. ölçülerinde olup köşelerden tromplarla geçilen aydınlık fenerli kubbeyle kapatılmıştır (Fotoğraf: 12). Trompların arasında kalan duvar yüzeyleri sağır sivri kemerlerle hareketlendirilmiştir. Kubbe yaklaşık 1.80 m. yüksekliğinde sekizgen kasnak üzerine oturmaktadır. Böylece iç mekâna ferah bir görünüm kazandırılmıştır. Kubbe fenerinin altında yer alan şadırvan ile duvar kenarlarına yapılan soyunma sekileri günümüze gelmemiştir. İç mekân yaklaşık 1.00 m. yüksekliğinde toprakla dolmuştur. Doğru ve güney duvarlarında birer adet, kuzey duvarında ise iki adet olmak üzere toplam üç tane dikdörtgen kesitli dolap nişine yer

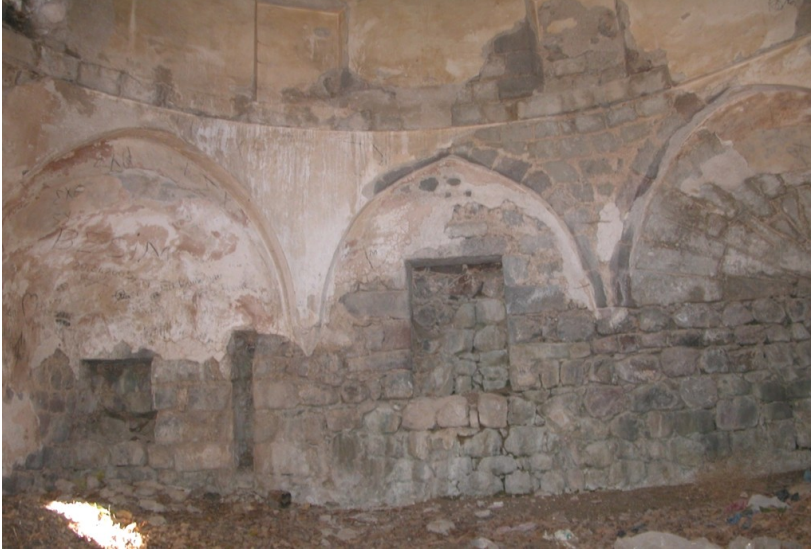
Fotoğraf 12: Yeşilburç Köyü Hamamı, soyunmalık kısmı.

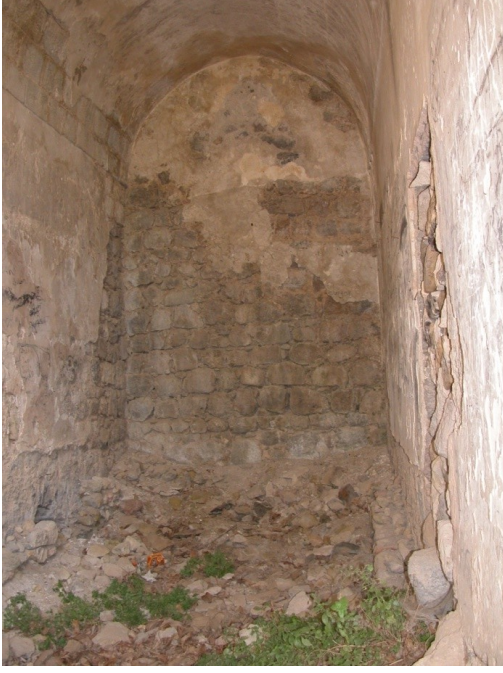
Fotoğraf 13: Yeşilburç  
Köyü Hamamı, ılıklik kısmı.

Doğu-batı doğrultusunda yerleştirilen ve beşik tonozla kapatılan ılıklık 2.90 x 7.45 m. ölçülerindedir. Güney duvarının doğu köşesindeki kapıdan, 2.20 x 3.70 m. boyutlarında olduğu ve beşik tonozla kapatıldığı anlaşılan helâ ve traşlık

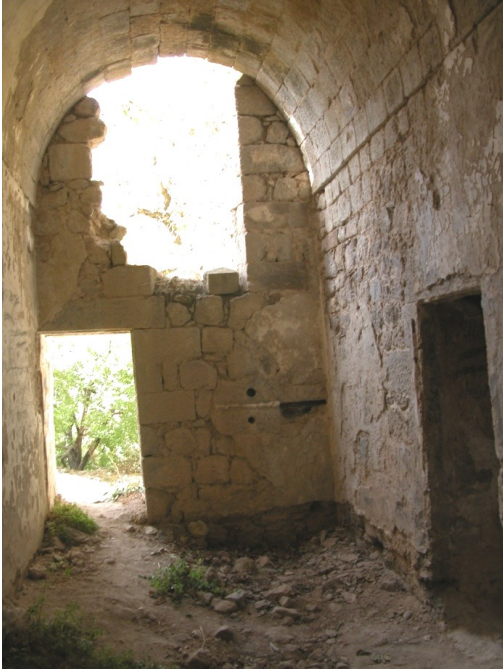
Fotoğraf 14: Yeşilburç  
Köyü Hamamı, ılıklik kısmı.

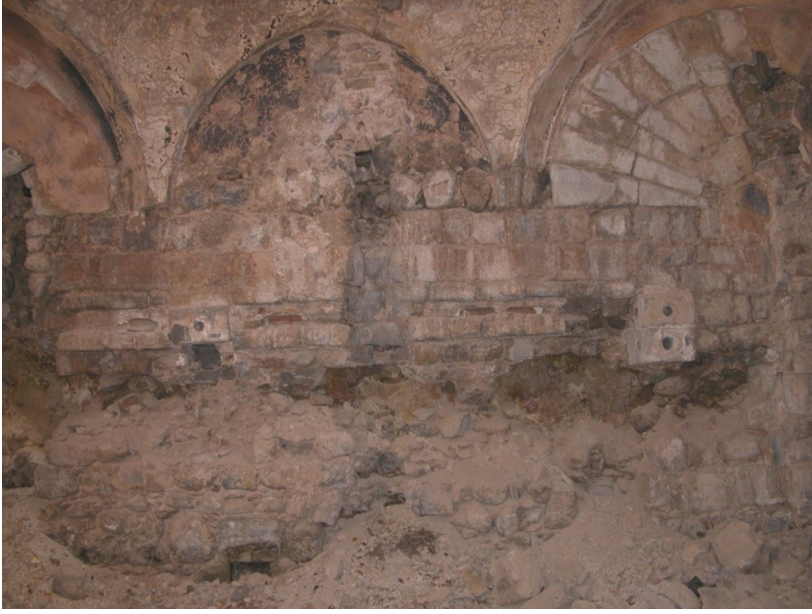
Fotoğraf 15: Yeşilburç Köyü Hamamı, sıcaklık kısmı.

Sıcaklık bölümü, 7.45 x 7.45 m. boyutlarında mekândan oluşur. Burada halvetlere yer verilmemiş, genel yıkanma yeri olarak düzenlenmiştir. İç mekân köşelerden tromplarla geçilen kubbeyle kapatılmıştır(Çizim: 4; Fotoğraf: 15-17). Trompların arasında kalan duvar yüzeyleri sağır sivri kemerlerle hareketlendirilmiştir. Kubbe doğrudan duvarların üzerine istinat ettirildiği için kasnağa yer verilmemiştir. İç mekânın aydınlığı kubbede açılan çok sayıda ışık gözleriyle sağlanmıştır. Sıcaklığın zemin döşeme taşları söküldüğü için cehennemlik kısmı meydana çıkarılmış ve döşeme taşlarının istinat ettiği desteklerde ortadan kaldırılmıştır. Duvarların sıvalarına varıncaya kadar tahrip edilmiş, duvarların içine yerleştirilen tuğla su künkleri ve tüteklikler belli olmaktadır. Sıcaklığın batı duvarında sıcak su deposuna açılan küçük pencere bulunmaktadır.

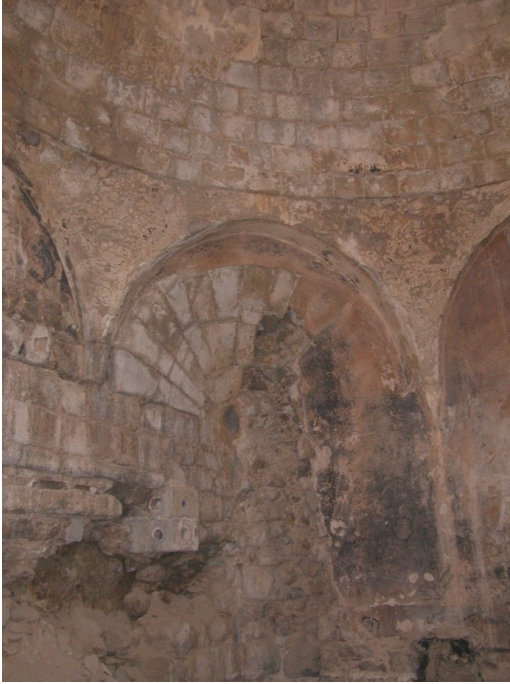
Fotoğraf 16: Yeşilburç Köyü Hamamı, sıcaklık kısmı.

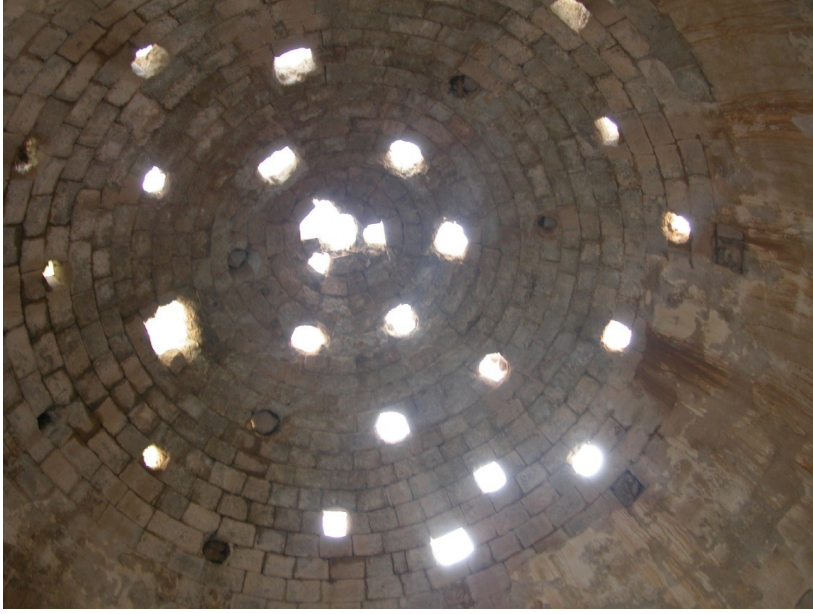
Fotoğraf 17: Yeşilburç Köyü Hamamı, sıcaklık kısmının örtü sistemi.

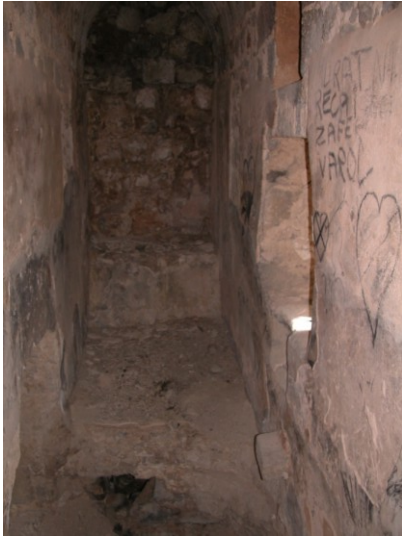
Fotoğraf 18: Yeşilburç Köyü Hamamı, sıcak su deposu.

Sıcaklık kısmının batı tarafına kuzey-güney doğrultusunda boydan boya uzanan 1.47 x 7.45 m. ölçülerinde ve beşik tonozla kapatılan sıcak su deposu yerleştirilmiştir(Fotoğraf: 18). Deponun batı duvarının orta kısmı yıkılmıştır.

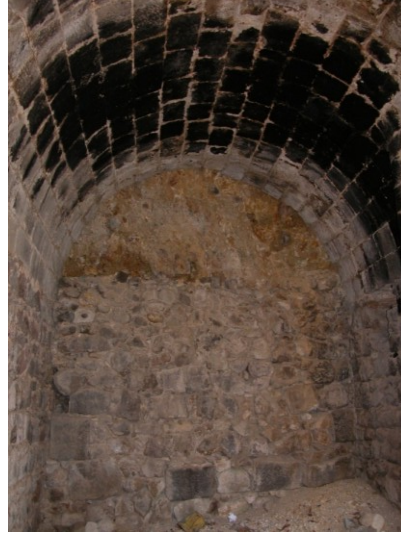
Fotoğraf 19: Yeşilburç Köyü Hamamı, külhan kısmı.

Sıcak su deposunun batı tarafına kuzey-güney doğrultusunda yerleştirilen ve beşik tonozla kapatılan 3.65 x 6.80 m. boyutlarındaki külhan kısmına güney duvarında açılan dikdörtgen kesitli kapıdan girilir (Fotoğraf: 10, 19). Kapı kısmen tahrip olmuştur. Külhanın ocak kısmı basık kemerlidir. Külhanın batı duvarının güney köşesinde açılan 0.78 x 1.20 m. ölçülerinde dikdörtgen kesitli kapıdan kayaya oyulmuş yaklaşık 2.00 x 3.00 m. boyutlarında mekâna geçilir.
