TITLE: Kent Disi Otoyollardaki Hatali Dever Tespitine Yönelik Gömülü Sistem Uygulaması

## Kent Dışı Otoyollardaki Hatalı Dever Tespitine Yönelik Gömülü Sistem Uygulaması

## Embedded System Application Intended for Detecting Faulty Superelevation on out of City Highways

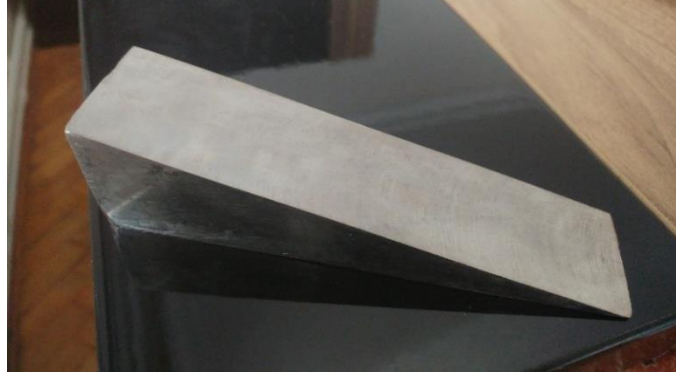
Şekil 4. Lazer operasyon ve talaşlı imalat sonrası kalibrasyon testi aksamı

Eğim sensörü ölçümlerinin gerçek değerden ne kadar saptığını bulmak için kalibrasyon testi gerekmektedir. Eğim sensörünün kalibrasyon testi için ST37 kaliteli sacdan lazer operasyonu ile kesilen metal yüzey kullanılmıştır. Bu metal yüzey daha sonra talaşlı imalatla Şekil 4’te görüldüğü gibi yüzeyi pürüzsüz hale getirilmiştir.

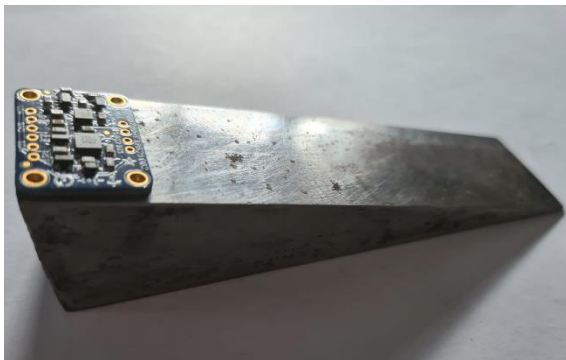
(a)

(b)

Şekil 6. Metal Yüzey Üzerindeki Sensör Testleri (a: Test 1, b: Test 2)

Yapılan kalibrasyon testinde uygulama sensörü olarak seçilen FXOS8700 sensörünün hesaplanan  $13,69^\circ$ ’den ne kadar saptığı belirlenmektedir. Bu test için eğim sensörü metal yüzey ve zemin üzerinde iki farklı konumda Şekil 6’daki gibi test yapılmıştır. Sonuçlar Tablo 5’de verilmektedir.

Kalibrasyon testi, sonucu etkileyecek birtakım hususlar gözetilerek yapılmıştır. Bu hususlardan birisi ölçüm sonucunu etkileyecek olan kalibrasyon testinin gerçekleştiği zeminin eğim ölçüsüdür. Bu değer kalibrasyon testinden önce gelişmiş hassas ölçüm yapabilen iki adet eğim ölçer aygıtıyla ölçülerek Tablo 5’deki Test 1’de sapma açısı 1,57° olarak gösterilmiştir. Sapma açısının üstüne yerleştirilen metal yüzeyin eğim değeri 13,69°’dir. Kalibrasyon testindeki sensörün metal yüzeyde ölçtüğü değer -11,44°’dir. Sapma açısı pozitif yönde bir eğime sahiptir, bu sebeple sensörün negatif yönde -11,44° ölçüm yapmış olması sapma açısı ortadan kaldırıldığında sensörün 13,01°’lik ölçüm yaptığı sonucuna ulaşılmaktadır. Sonuç olarak sapma açısının ölçüm hesabına etkisi ortadan kaldırıldığında sensör metal yüzey üzerinde 13,01°’lik bir ölçüm gerçekleştirmiştir. Aynı kalibrasyon testi aynı koşullar altında zeminin farklı bir noktasında tekrar edilerek Tablo 5’de Test 2 olarak paylaşılmıştır.

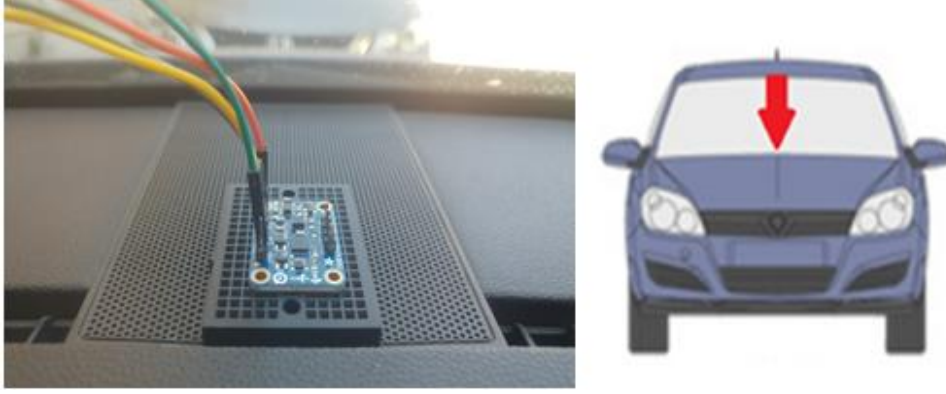
Şekil 7. Araç İçi Sensör Noktası Taslakla Beraber İç Görünüm

Yol eğim verilerinin ve yolun araca uyguladığı enine eğim verilerinin en sağlıklı alınacağı araç içi nokta, gövdenin altında bulunan akslara ve süspansiyona yakın kısımlardır. Fakat buraya konacak bir sensörün, araç içinde çalışmak zorunda olan bilgisayar sistemiyle bağlantısı araç dışı faktörler yüzünden (rüzgâr, sabitlemede yaşanan bir takımlar sorunlar veya bağlantı kablolarının iletim sağlayamaması gibi) oldukça zor olacaktır. Bu yüzden sensör araç içinde düz bir noktada sabitlenmiştir. Şekil 7’de uygulama aracının orta noktasındaki sensör alanı gösterilmiştir.
