TITLE: KÜÇÜKÇEKMECE GÖLÜ KUZEYBATISININ JEOMORFOLOJİK ÖZELLİKLERİ

AUTHORS: Recep EFE

YERLEŞİM AÇISINDAN  
**KÜÇÜKÇEKMECE GÖLÜ KUZEYBATISININ**  
**JEOMORFOLOJİK ÖZELLİKLERİ**

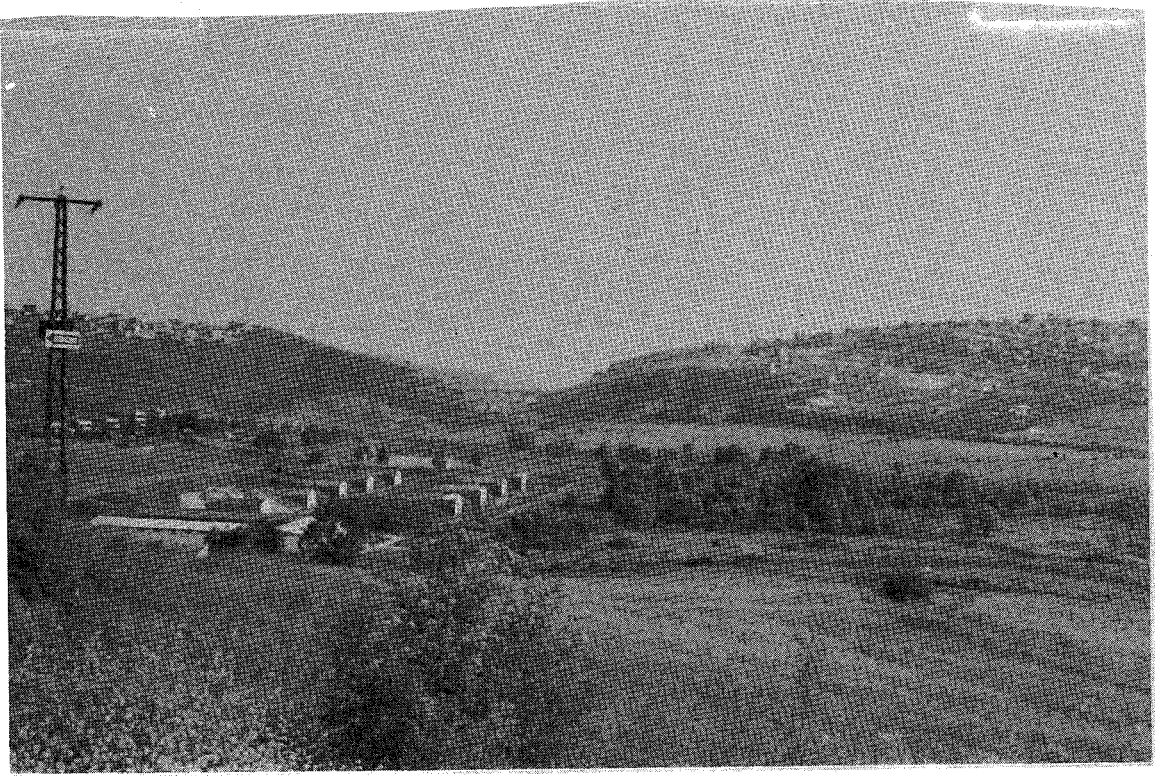
Foto 1- Sazlıdere vadisi. Vadi tabanında alüvyal topraklar dar bir şerit halinde uzanır. Yamaçlarda ise hızla çoğalan yapılar yer almaktadır.

Alüvyal topraklar ise Ispartakule dere ile Sazlıdere yataklarında dar bir şerit halinde görülür (Foto 1). Söz konusu derelerin Küçükçekmece gölüne döküldükleri kesimde alüvyal toprakların yayılış sahası biraz genişler.

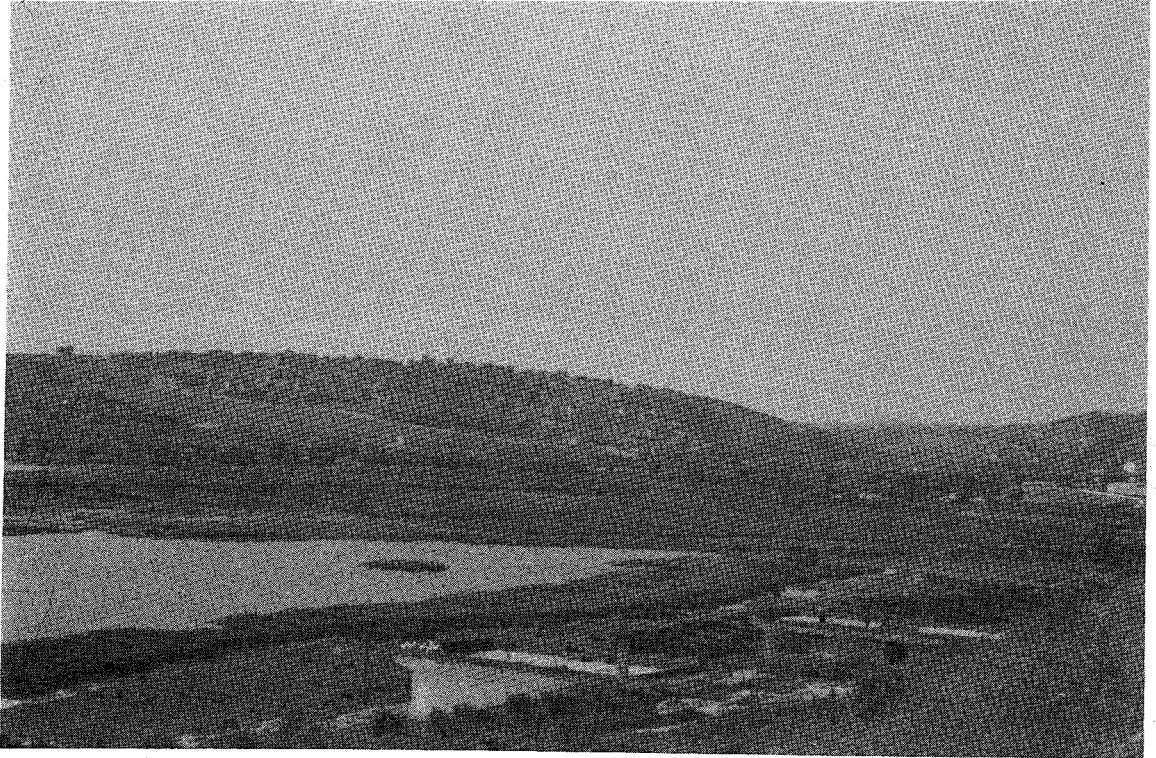
Foto 4- Sazlıdere'nin Küçükçekmece Gölü'ne döküldüğü kesim. Akarsuyun oluşturduğu delta üzerinde sazlık ve bataklıklar yer alır.

Akarsuyun Küçükçekmece gölüne döküldüğü kesimde 1700 m. eninde ve 1800 m. boyunda bir delta yer alır. Yüzey alanı 3 km<sup>2</sup> olan bu delta yağışların arttığı

ve göl sularının yükseldiği dönemde sular altında kalmaktadır (Foto 4). Yılım büyük bir bölümünde bataklık olan bu kesimin sınırlarını kullanıma (yeşil alan, rekreasyon sahası) açılması için iyi bir drenaj çalışması yapılması gerekmektedir.
