TITLE: GÖNEN VE ÇEVRESİNDE COGRAFI SARTLARIN GÖNEN ÇAYI REJİMİNE ETKİSİ

AUTHORS: Recep EFE

## GÖNEN VE ÇEVRESİNDE COĞRAFI ŞARTLARIN GÖNEN ÇAYI REJİMİNE ETKİSİ

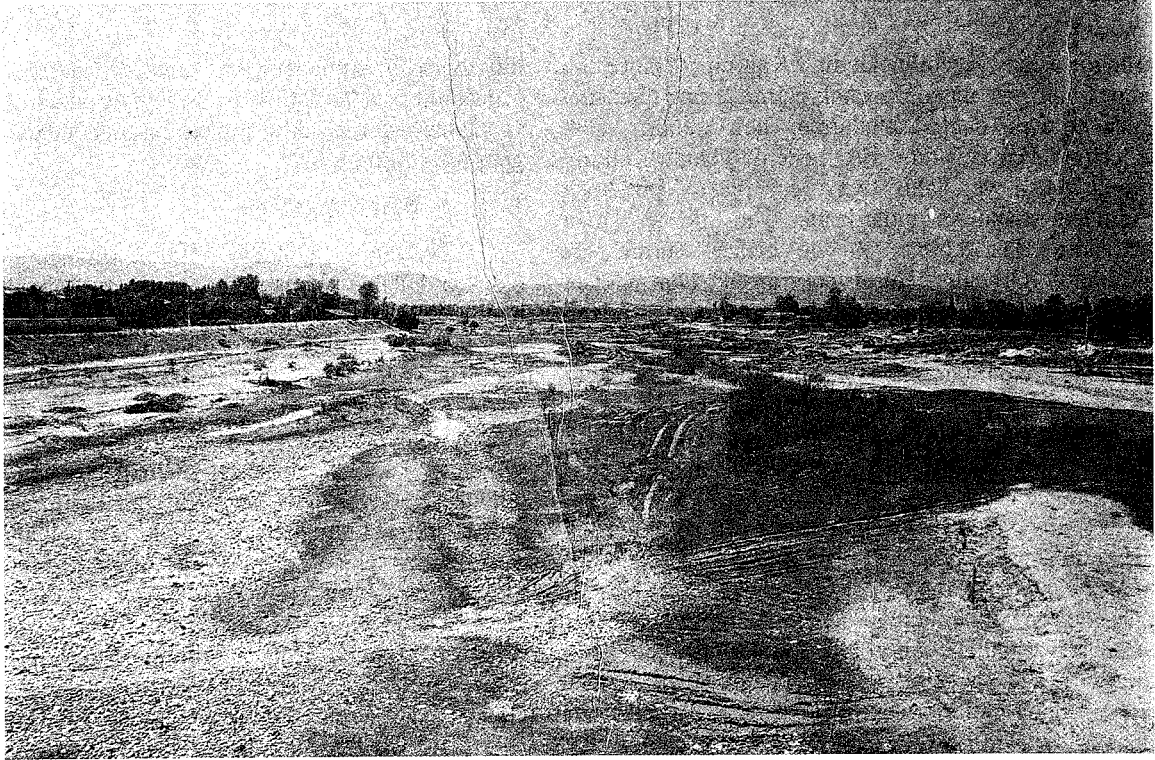
**Foto : 1- Gönen çayının yatağının Ağustos ayındaki görünümü. Çay yatağının tamamen kuru olduğu görülmektedir.**
