## ELİKESİK HAN VE ZAVİYESİ

Ahmet ÇAYCI\*

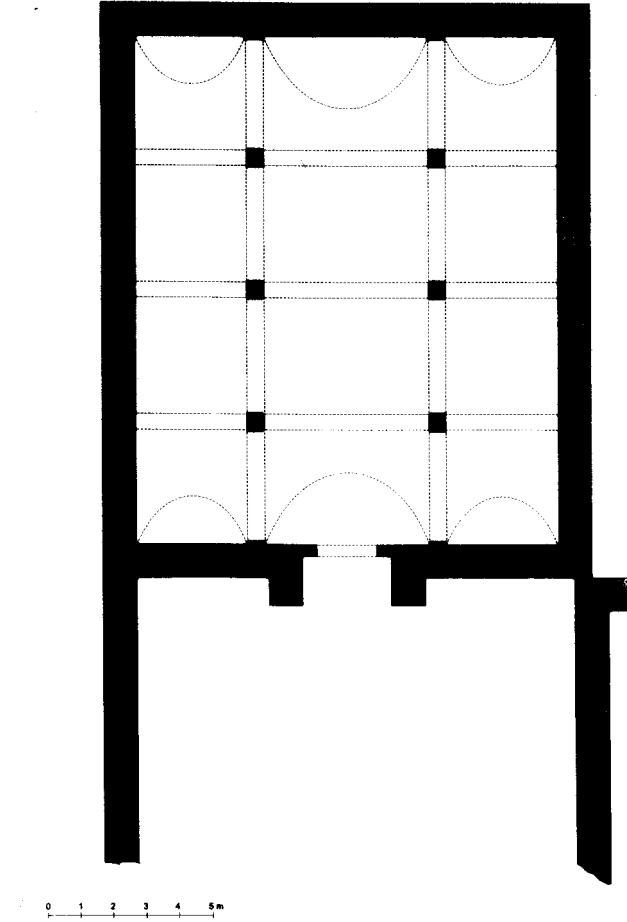
Şek.2- Elikesik Han Planı.

Elikesik Han<sup>8</sup>, kapalı mekan ve avludan oluşan yapısıyla birlikte (Şek. 2), avlunun doğu ve güney duvarlarına ilave edilen birimleriyle komplike bir özellik sergilemektedir (Şek. 3). Kapalı mekan, kuzey güney istikametinde dıştan dışa 17.40x14.75 m ölçülere sahiptir (Res. 2-3). Avlunun kısmen ayakta kalabilen doğu

Kapalı mekana girişı temin eden portal, cephenin tam ortasına yerleřtirilmiřtir (Res.4). Beden duvarından 0.85 m öne doğru ıkıntı yapan portalin geniřlięi 4.75 m. dir. Portal holü 2.75 m lik bir geniřlięe sahip iken, kapı bořluęu 1.85 m geniřlięe tutulmuřtur. Portal holü karřılıklı iki plasterin tařıdıęı yuvarlak kemer formu ile tařınmaktadır. Kapı bořluęu ise yine iki plaster tarafından tařınan yuvarlak kemer biimindedir. Kapı kemerinin hemen üstünde kitabesi yerinde bulunmayan 0.75x0.50 m

Kapalı mekan karşılıklı üçer ayak vasıtasıyla üç sahına bölünmüştür. Orta sahnin 5.00 m genişliğe ve 3.40 m derinliğe sahiptir. Yan sahninlar 3.25 m genişliğe 3.40 m derinlik ortaya koymaktadır (Res. 5-6). Orta sahnin diğer sahninlardan nispeten daha geniş tutulmuştur. Sahninların ortasında 0.60x0.70 m ölçülerindeki altı adet ayak bulunmaktadır<sup>11</sup>. Kemerleri taşıyan ayaklar, birbirine bitişik durumdaki iki adet monoblok taşlardan meydana gelmektedir. Bu monoblok taşların her birine bir kemer binmektedir. Monoblok taşların mermer malzemeden oluşu ve üzerlerinde simetrik iki çizgi halindeki motiflerin mevcudiyeti dikkati çekmektedir. Orta sahnindeki kemerler boyuna dizilirken yan sahninlardaki kemerler enine diziliş sergilemektedir. Yan sahninların duvara gelen kısımlarında kemer yerine taşıyıcı sistem doğrudan duvarlara bindirilmiş durumdadır. Kemerler düzgün kesme taştan inşa edilmiştir. Hanın üst örtüsü, tamamen tonozlardan meydana gelmektedir<sup>12</sup>. Bugün sağdaki (doğu) sahninın üst örtüsü, tamamen sağlam durumdadır (Res. 7). Orta ve sol (batı) sahninların ilk üçer tonozları tamamen çökmüş iken sadece dördüncü tonozları yerinde kalabilmiştir (Res. 6)<sup>13</sup>. Bu çöküntüden dolayı da kapalı mekan zeminin büyük bir kısmı kemer seviyesine kadar toprak yığını ile dolmuş durumdadır. Kemerlerin üzerini kapatan tonozlar moloz taştan oluşmaktadır. Hanın duvarlarında herhangi bir pencere nişi bulunmadığı için beşik tonozların tepe noktalarına ışıklıklar açılmıştır.

Kapalı mekan ile avlunun batı duvarında, aynı eksen üzerinde bulunmalarına karşın iki duvar arasındaki dilatasyon özelliği, dikkati çekmektedir. Avlunun doğu duvarı ise, kapalı mekanın duvarı ile aynı aks üzerinde bulunmayıp yaklaşık 0.50 m dışarıya (doğuya) doğru çıkıntı teşkil etmektedir. Mezkur duvarda da dilatasyon kendini açık bir şekilde ortaya koymaktadır. Dolayısıyla, Hanın kapalı mekanı ile avlu arasında yapım sürecinde farklılıklar olduğu ortaya çıkmaktadır. Zira, bu yapım farklılıkları hem ebat olarak hem de yapı malzemesinde kendini belli etmektedir. Avlunun ebatları kapalı mekandan daha küçük tutulmuştur. Malzemeye gelince, kapalı mekanın dış duvarlarında kesme taş tercih edilirken, avlu duvarlarında kaba yonu taş kullanılmıştır.

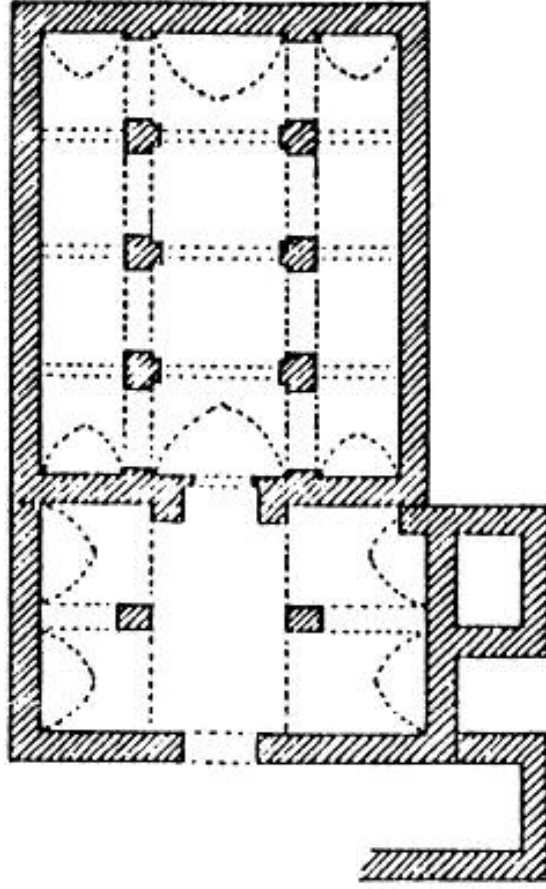
Şek.3- Elikesik Han Planı (K. Erdman).

İncelediğimiz yapının en problemli bölümünü, avlu kısmı oluşturmaktadır. Zira avlu, bizim planda belirttiğimiz mekanlarla sınırlı olmadığı, mevcut kalıntılardan ve Erdmann'ın çıkardığı plandan anlaşılmaktadır<sup>18</sup>. Erdmann'ın planında, avlunun doğu ve güney bölümlerinde fonksiyonları tam tespit edilmeyen ikincil mekanlar verilmiştir

(Şek.3). Şimdi bu mekanların fonksiyonlarıyla birlikte, Elikesik Han'ı konu alan 1139H/1726 tarihli Konya Şer'iye Sicilinde geçen “Zaviye Hanı” veya “Derbent Hanı” tabirlerinin muhtemel anlamları üzerinde yoğunlaşmak istiyorum.

Erdmann'ın planında avlunun doğusunda yer alan ve kapısının olmadığını belirttiği 2.50x3.00m. ebatlarındaki mekan için köylüler hamam olabileceğini savunmalarına rağmen, Erdmann aynı fikirde değildir<sup>31</sup>. İlerde belirteceğimiz gibi, zaviyede yer alan mekanlar arasında hamamın önemi büyüktür. Dolayısıyla, zaviyeye bağlı böyle bir hamamın mevcudiyeti mümkündür. Yine Erdmann'ın<sup>32</sup> planında belirttiği avlunun güneyindeki ilavelerin zaviyeye bağlı hacimler olması kaçınılmaz bir durumdur. Köylülerin ifadesine göre, Han'ın sınırları güney istikamette devam etmektedir. Dolayısıyla, zaviyeye ait diğer mekanların da burada yer almış olması, gayet doğal bir durumdur. Bütün bu ihtimaller, teknik bakımdan gerçekleştirilecek bir kazı neticesinde daha bariz bir şekil alacaktır.
