TITLE: EGIRDİR KALESİ ÜZERİNE BAZI GÖZLEMLER-I

AUTHORS: ZKenan Bilici

#### **Some Observations on Eğirdir Castle**

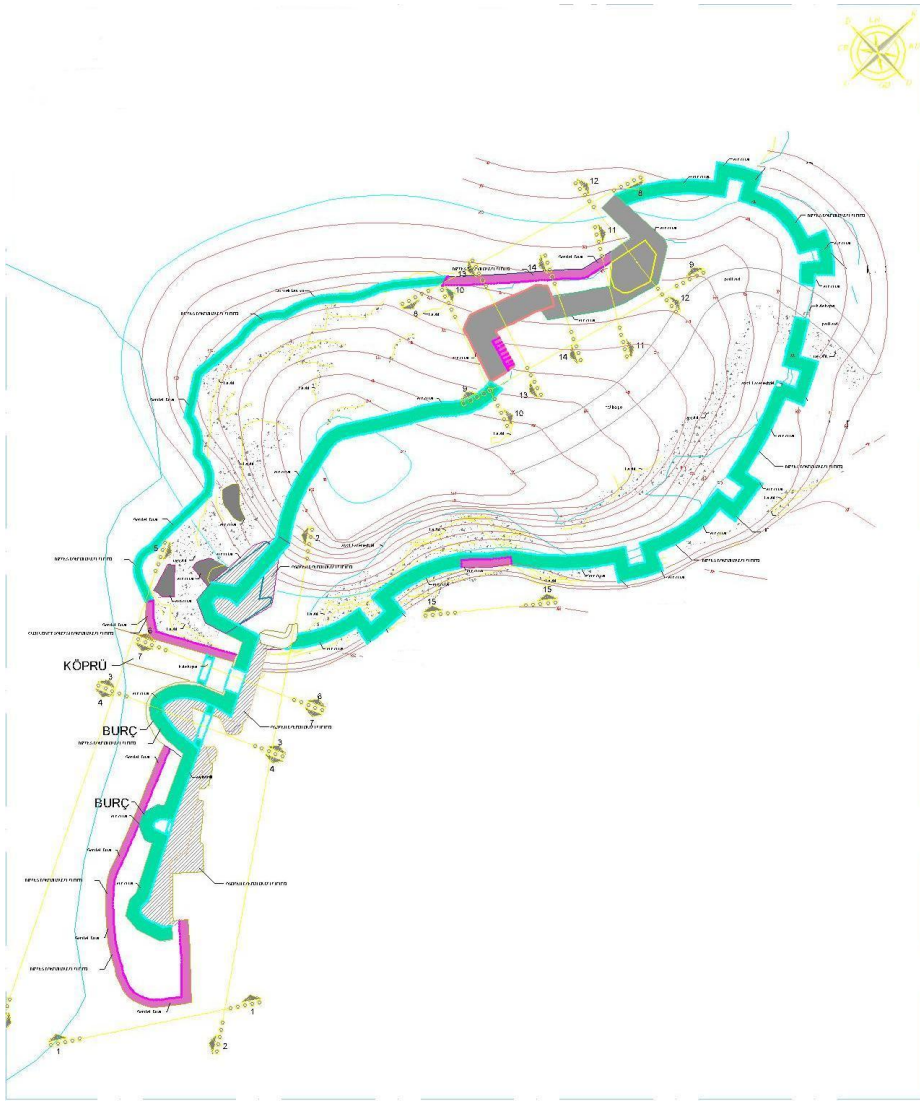
Şekil 1- Eğirdir Kalesi. Mevcut kale kalıntısı ve yakın çevresine ilişkin bir restitüsyon önerisi

#### **A-İLK İNŞAAT AŞAMASI: BİZANS ÇAĞI (12. Yüzyıl) (Şekil.1-2)**

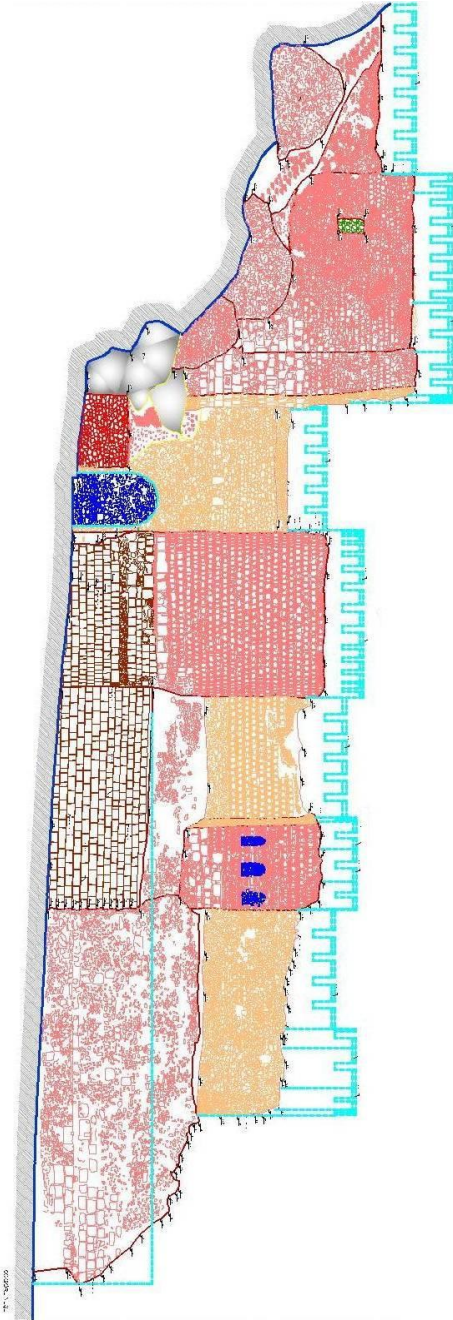
Şekil 2- Eğirdir Kalesi. Ana cephe ve kale kapısının yerine ilişkin bir restitüsyon önerisi

aksine, silindirik burç ile kuzeyindeki kaya formasyonu üzerinde yükselen poligonal planlı diğer burç arasında ve bugün moloztaş örgülü sağır bir kütle halinde gördüğümüz duvarın ortasında yer almakta ve kente giriş-çıkışlar da bir tür hendek işlevi görmek üzere eski yerleşmeyi anakaradan ayıran su kanalının üzerindeki bir asma köprüden sağlanmaktaydı. Hakkında hiçbir yazılı ve görsel kanıt bulunmadığı halde, anılan köprünün, inip-kalkar hareketli bir ahşap konstrüksiyondan ibaret olduğu iddia edilebilir.

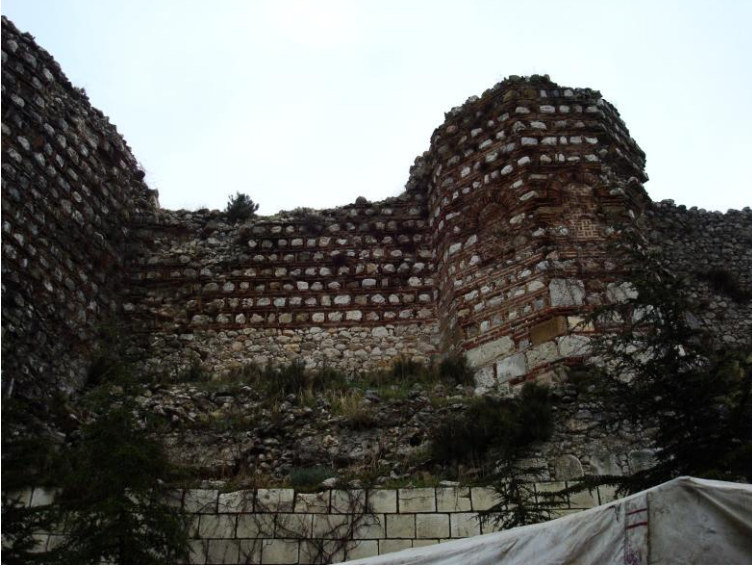
Foto.3- Eğirdir Kalesi. Beşgen planlı burç.

Bu bağlamda, şimdiki kent merkezinde ve etrafını Hükümet Konağı, Belediye Başkanlığı ve okul gibi kamu binalarının kuşattığı, ayrıca kent pazarının da kurulduğu *Hükümet Meydanı* denilen geniş alanın doğu kanadında, eski kenti vaktiyle batı yönünden tahkim eden ve geçmiş muhakkak ki Bizans çağına kadar inen Ortaçağ kalesinden günümüze ulaşabilmiş bazı kalıntılar yer almaktadır (**Foto.1**). Şimdiki halde, meydana bakan fasatının güney ucunda, zamanla bir hayli tahrip olmakla birlikte, vaktiyle kesmetaş kaplamalı ve kârgir bir kütle olarak inşa edildiği anlaşılan<sup>16</sup> poligonal bir burç kalıntısından (**Foto.2**) başlamak üzere, topoğrafyanın eğim çizgileri boyunca yükselerek kuzey yönüne doğru moloz taş örgülü bir duvar halinde uzanan sur çizgisi üzerinde, dışa taşkın olarak inşa edilmiş biri beşgen planlı<sup>17</sup> (**Foto.3**), diğeri ise nisbeten

<sup>17</sup> Sözkonusu burcun içi sonradan toprakla doldurulduğu gibi, üç cephesindeki tuğladan sivri kemerli pencereleri de içleri tuğlaların farklı istiflenmeleriyle çeşitli geometrik şekiller

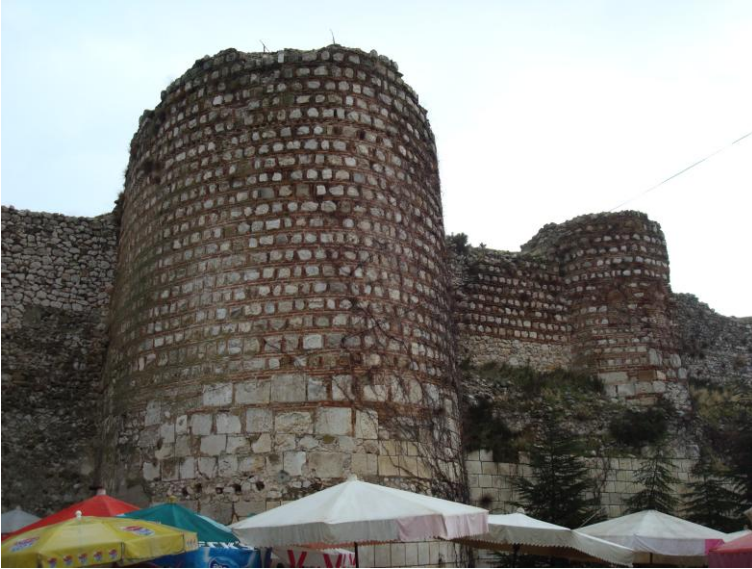
Foto.4- Eğirdir Kalesi. Silindirik Burç.

daha büyük ölçekli silindirik (**Foto.4**) iki burç yer almaktadır; sözkonusu burçların belli bir yüksekliğe kadarki alt bölümleri, araları yer yer tuğla derzli düzensiz kesmetaş bloklarla örülmüş olup<sup>18</sup>, her iki burç ile burçların arasındaki duvarda, yatay olarak uzanan iki ya da üçer sıralık tuğla derzler arasına her sırada birer atlamalı olarak yerleştirilmiş kabayonu taşlardan oluşan almasıık duvar tekniğı kullanıldığı gibi, taşların çevresi de düşey olarak yerleştirilmiş birer tuğla ile kasetlenmiştir<sup>19</sup> (**Foto.5**).

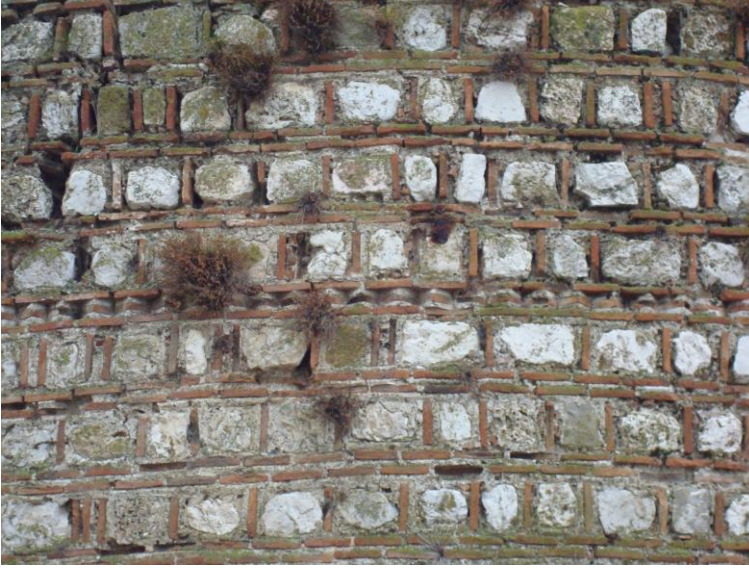
Foto.5- Eğirdir Kalesi. Almaşık duvar tekniği.

<sup>19</sup> Silindirik burç üzerinde, ayrıca, cephenin üst bölümüne yakın bir yerde ve yatay derz sıralarının arasında uzanan bir sıra tuğladan örülmüş dekoratif bir *kirpi friz* de dikkati çekmektedir.

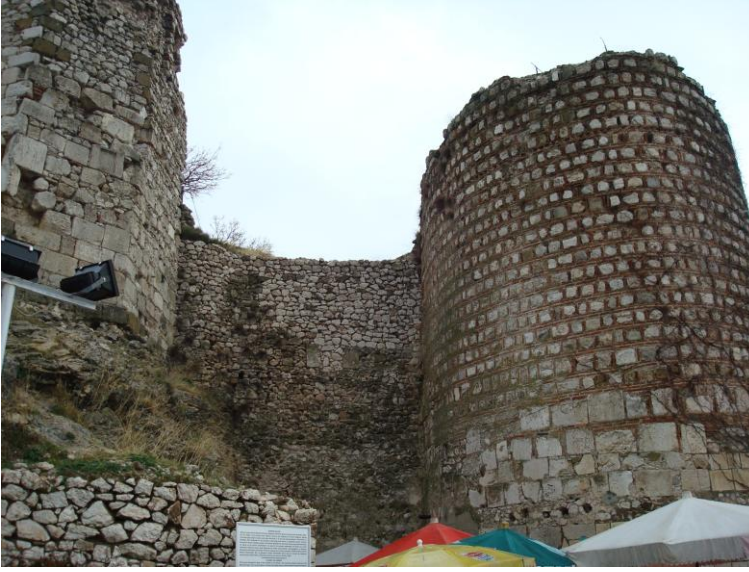
Foto.6- Eğirdir Kalesi. Moloztaş örgülü muhdes duvar.

Surun, silindirik burcun kuzey yüzüne açılmış ve aynı zamanda bugün *Kale Mahallesi*'ne geçişi sağlayan kapının da bulunduğu kuzey kanadındaki devamı, moloztaş örgülü bir duvar halindedir ve üst bölümleri zamanla bir hayli elden geçirilerek özgün karakterini büyük ölçüde kaybetmiştir (**Foto.6**).

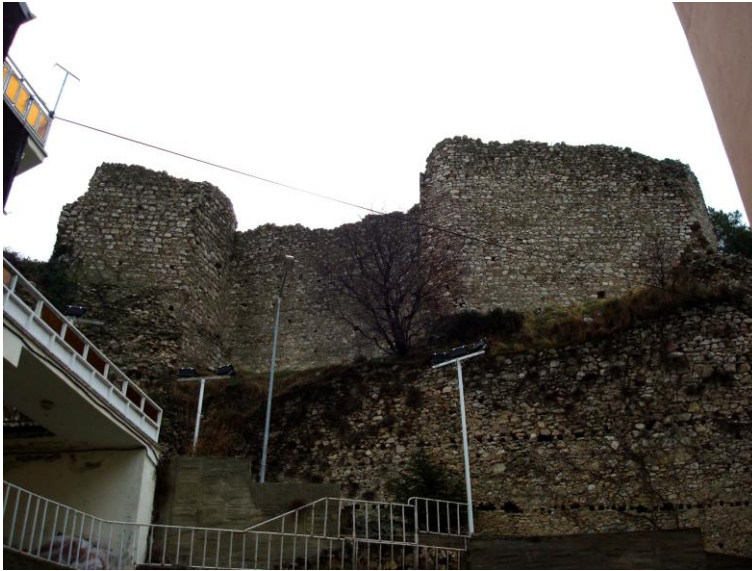
Foto.8- Eğirdir Kalesi. Kuzey yönünde uzanan sur duvarı ve burçlar.

Surun, kayalık topoğrafyayı takiben kuzey yönünde devam ettiğı ve ardından kuzey-doğuya dönüp uzandığı anlaşılmaktadır. Ne var ki, surun nihayetlendiğı noktada, kayalık topoğrafyanın güney ucundaki burç ile topoğrafyanın üst kesimindeki yapı kalıntıları arasında uzanan sur duvarı büyük ölçüde ortadan kalkmış olup izlenememektedir. Buna karşılık, üst kesimdeki sur, berkitme duvarlarıyla birlikte günümüze ulaşabilmiştir (**Foto.8**).

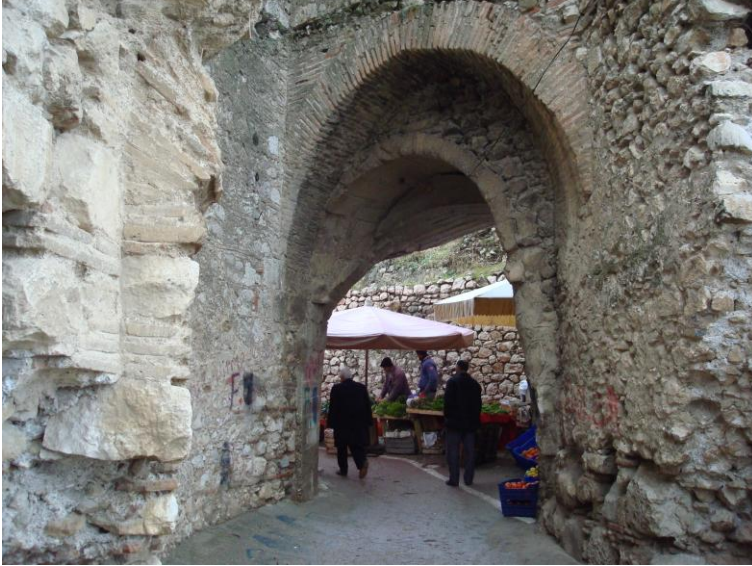
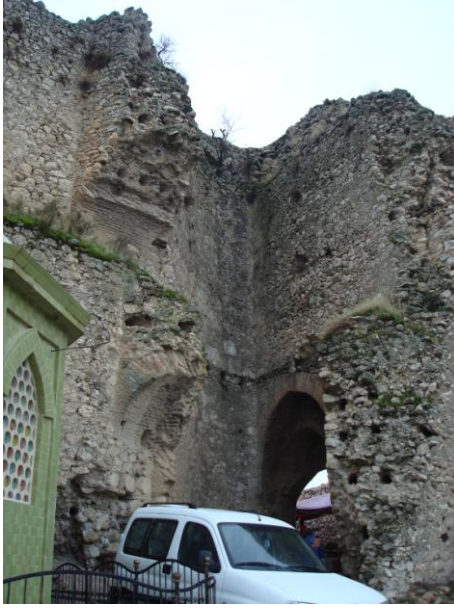
Foto.10- Eğirdir Kalesi'nin şimdiki kapısı.

Foto.11- Eğirdir Kalesi'nin  
şimdiki kapısı ve yıkılmış asma  
katlar.

Bugün, Hükümet Meydanı ile eski kenti irtibatlandıran kapının bulunduğu kesim, kalenin, fizikî müdahaleler sonucu belki de en çok değişikliğe uğrayan bölümüdür (**Foto.10-11**). Tuğla örgülü sivri kemerli bir açıklıktan ibaret olan kapının gerisinde, sur duvarı üzerinde altlı üstlü olarak birer kalıntı halinde izlenebilen tuğla kemerler, anılan kesimdeki özgün plan düzenlemesinin zamanla ortadan kalkmış bulunduğunu açıkça ortaya koymaktadır<sup>22</sup>. Öyle anlaşıyor ki, bu sırada, ahşap döşemeli olduğu duvardaki giriş yuvalarından belli olan asma katlar da tümüyle yokolmuştur.

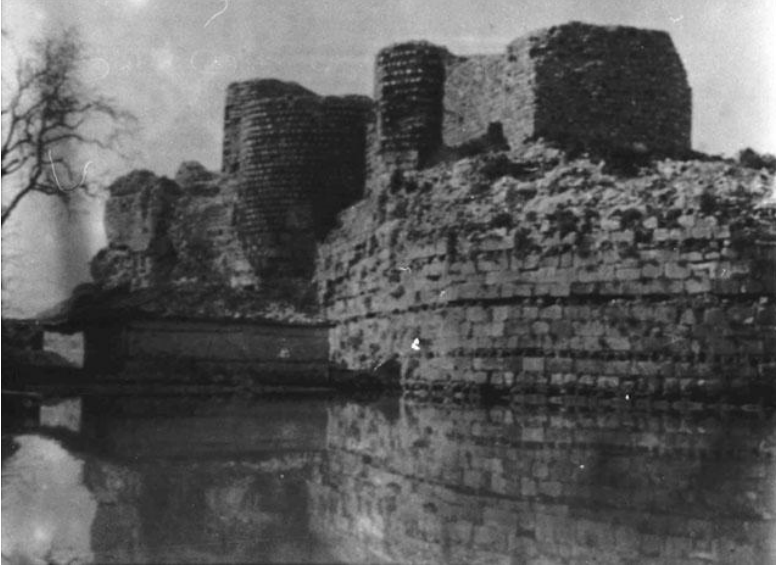
Foto. 15- Eğirdir Kalesi. 20. Yüzyılın başlarında (G. Bell'den).

G.Bell tarafından 20.yüzyılın başlarında çekilmiş bir fotoğrafa bakılırsa (**Foto.15**), bir su kanalı yoluyla anakara tarafından yalıtılmış ve bu haliyle bir adadan ibaret olduğu anlaşılan eski yerleşmenin şimdiki kent merkezine bakan ana cephesi, bu kesimdeki kayalık formasyonlardan da azami ölçüde yararlanılmak suretiyle, temelleri gölün içine kadar inen kesmetaş kaplamalı ve aralarında ahşap hatılların da kullanıldığı bir tahkimat üzerinde yükselmekteydi.

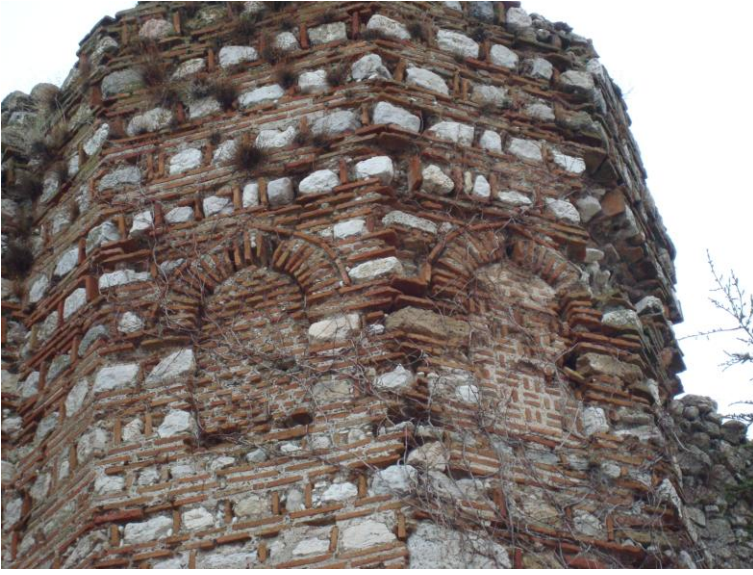
Foto. 16- Eğirdir Kalesi. Beşgen planlı burç üzerindeki sonradan kapatılmış pencereler

<sup>25</sup> Hiç şüphe yok ki, ilk inşaatında, sur çizgisi üzerinde seğirdimler vasıtasıyla dolaşılıyor; hattâ, beşgen planlı burç üzerinde yer alan pencerelere bakılırsa (**Foto.16**), anılan burcun içi de kullanılıyordu. Sonradan, sur çizgisinin gerisine yapılan dolgu dolayısıyla, burç işlevini kaybettiği gibi, eski seğirdimlerin bir bölümü de ortadan kaldırılmıştır. Bu bağlamda, Bizans çağında, kalenin dendanlarla (*barbata*) çevrili olduğuna şüphe yoktur. Ne var ki, bu tür elemanlar zamanla ortadan kalkmıştır.

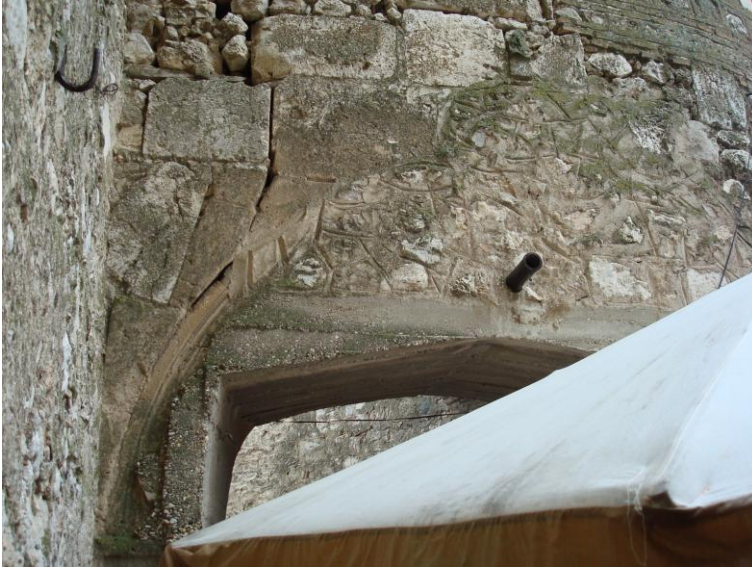
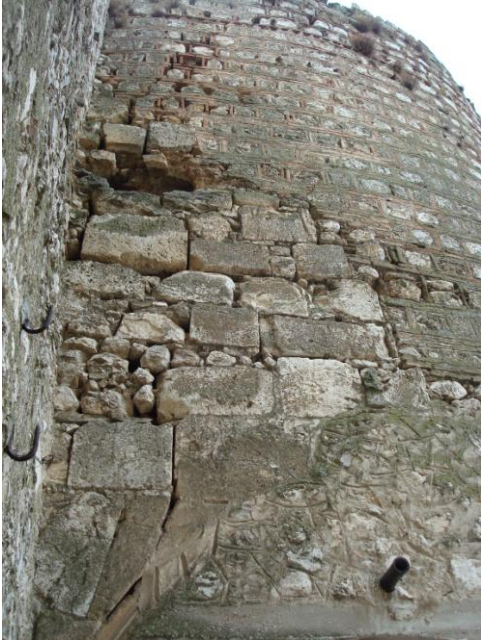
Foto. 17- Eğirdir Kalesi. Bugünkü kale kapısındaki muhdes müdahale.

Foto. 18- Eğirdir Kalesi.  
Bugünkü kale kapısındaki  
muhdes müdahale.

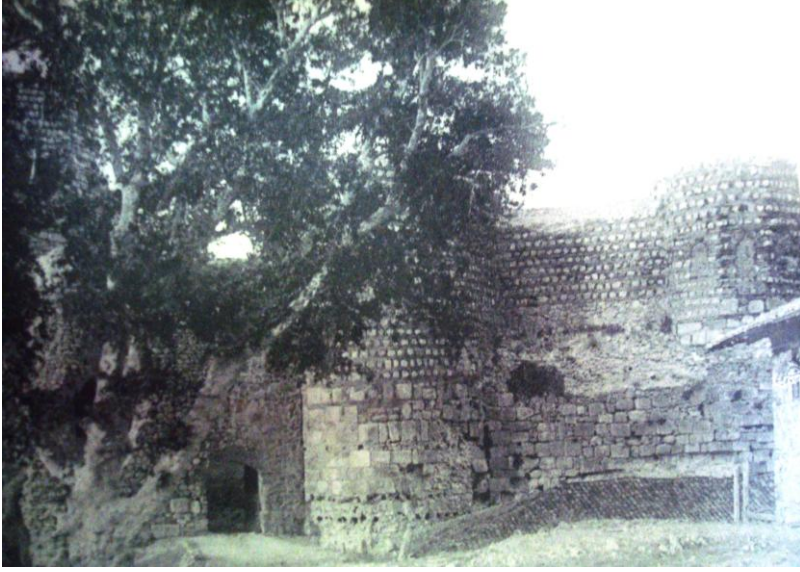
Foto. 19- Eğirdir Kalesi. 19. Yüzyıl sonlarında kale kapısı (F. Sarre'den)

<sup>38</sup> F.Sarre'nin çektiği fotoğraftan da anlaşıyor ki (**Foto.19**), Arundell'in sözünü ettiği iki ayrı kapı, bütünüyle Bizans çağı kalesinin özgün kapı düzenlemesi olarak kabul edilemez; nitekim fotoğrafta görülen basık kemerli kapı açıklığının yapı malzemesi farklı olduğu gibi, kapının yer

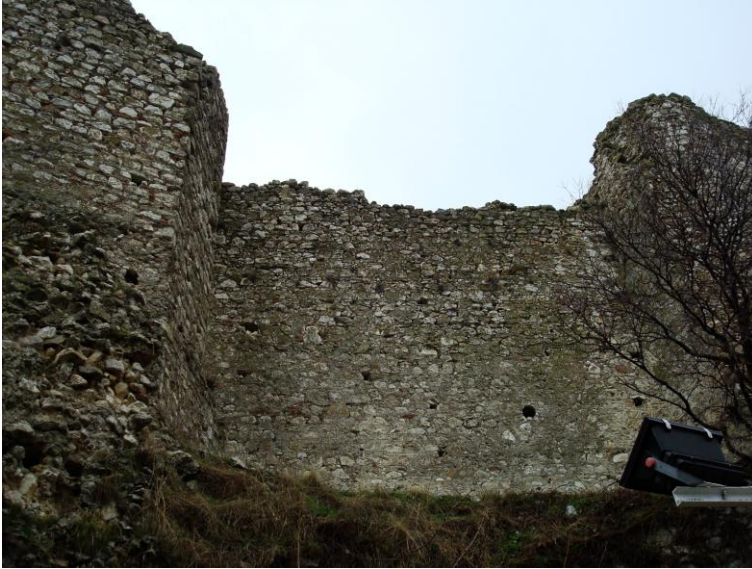
Foto. 20- Eğirdir Kalesi. Kalenin üst kesimindeki sur duvarı.

Kalenin üst kesiminde, bir bölümü ayakta kalmış ve kuzey yönüne doğru uzandığı anlaşılan sur duvarlarının (**Foto.20**) yapı malzemesindeki farklılık, bu kesimdeki sur çizgisinin Türk çağında inşa edildiğini ortaya koymaktadır. Hakkında hiçbir kanıt bulunmadığı halde, geçmişte, kalenin kuzey kanadını oluşturan Bizans çağı sur çizgisinin, muhtemelen şimdiki *Hükümet Meydanı*'na bakan fasatta olduğu gibi taş-

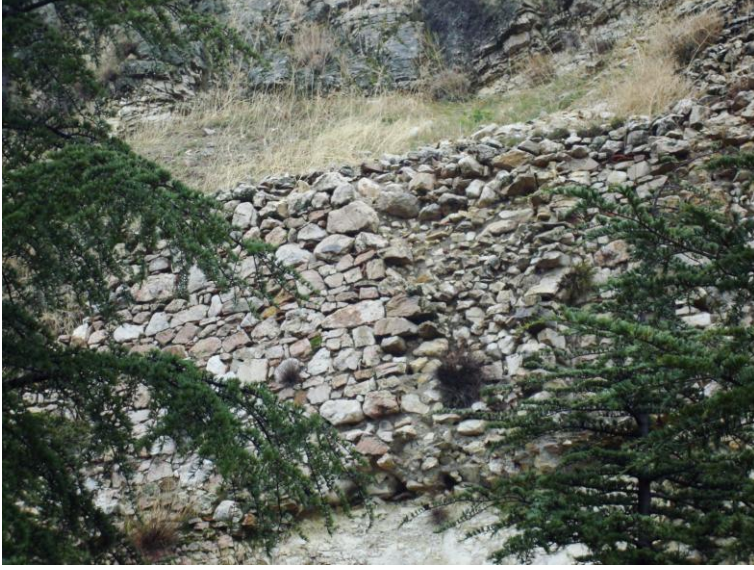
Foto. 21- Eğırdır Kalesi. Kalenin üst kesiminde ve güney-doğu yönündeki teraslar üzerinde mevcut sur kalıntıları.

Benzer bir gözlem, kayalık arazinin güney-dođu yönüne bakan terasları üzerindeki niteliđi belli olmayan moloztaş örgülü kimi *in-situ* kârgir duvar kalıntıları (Foto.21) için de yapılabilir. Zamanla büyük ölçüde ortadan kalkmış olmakla birlikte, mevcut kalıntıların durumu, kentin bu kesimindeki kayalık yükseltinin, dıştan bir surla çevrili olduđunu gösterdiđi gibi, içten de, ikinci bir sur duvarıyla tahkim edilmiş olduđunu açıklamaktadır. Kent savunmasının en hassas bölümünü oluşturduđu anlaşılan bu kesimin, kent kapısına olan yakınlığı ve dış sura içten eklemlenmiş konumu dolayısıyla, muhtemelen Selçuklu çağında teşekkül etmiş ve geç ortaçağ boyunca da varlığını koruyan kenti savunmakla görevli askerî garnizonun konuşlandığı bir işlev görmüş olması muhtemeldir. Bu bağlamda, surun, kayalık topoğrafyanın üst bölümünde nihayetlenen ve hâlâ izlenebilen son parçasının, şimdiki kayalık araziye güney-dođu kenarı boyunca çepeçevre kuşatarak<sup>40</sup> etrafı surlarla çevrili küçük bir *İçkale* (*Ehmedek*) oluşturduđu söylenebilir. Günümüzde kullanılan yol güzergâhına bakılırsa, hiç kuşku yok ki, buraya, şimdi olduđu gibi, geçmişte de, kuzey-dođu yönündeki bir rampadan çıkılarak ulaşılabilmekteydi<sup>41</sup>. Arundell'in, buraya çıkarak manzarayı seyrettiđi halde, anılan yerde hiçbir yapıdan bahsetmemesi, kalenin üst kesiminde geçmişte varolduđu belli olan ve bugün hâlâ kalıntıları görülebilen kimi yapıların daha 19.yüzyılın ilk yarısında büyük ölçüde ortadan kalkmış olduđu şeklinde yorumlanabilir.

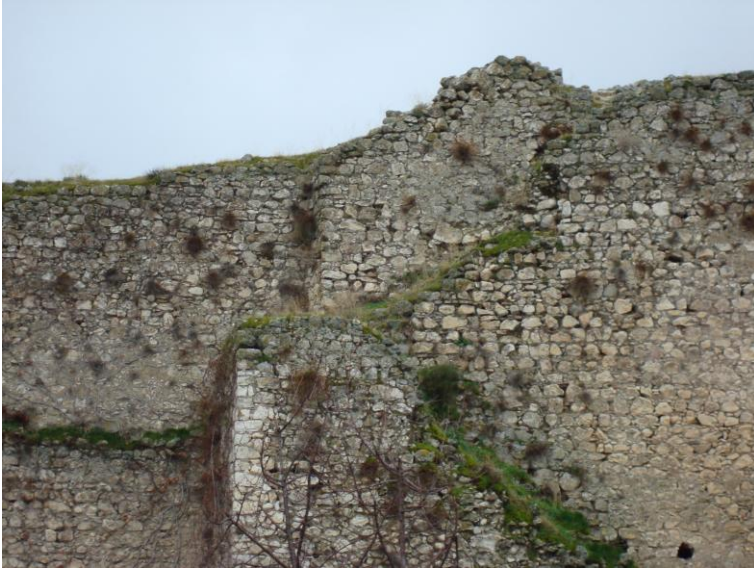
Foto. 22- Eğırdır Kalesi. Sur duvarının doğu yüzündeki merdivenler.

duvarı üzerinde yeni bir ulaşım ağını gerekli kılmış olmalıdır ki, şimdi kısmen görülebilen merdivenler de muhtemelen bu sırada eklenmiştir<sup>42</sup> (**Foto.22**).

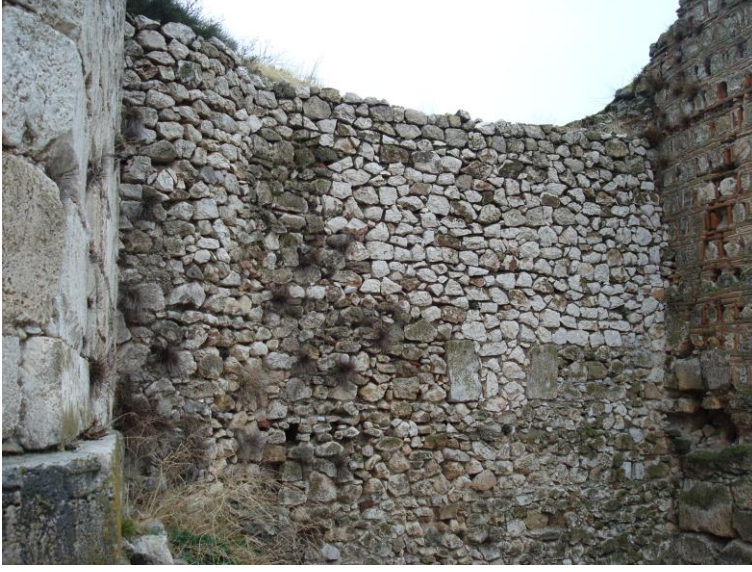
Foto. 23- Eğirdir Kalesi. Sur duvarının doğu yüzündeki muhdes duvar.

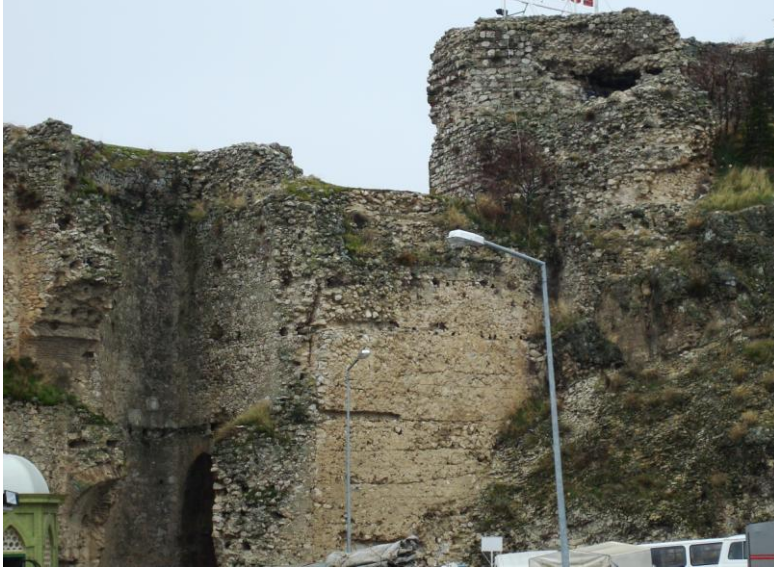
Foto. 24- Eğirdir Kalesi. Sur duvarının doğu yüzünde kapatılan eski kapının yerine inşa edilen muhdes duvar.
