Kuşadası, Güvercinada Kalesi

Emine TOK¹

Güvercinada Fortress (Kuşadası)

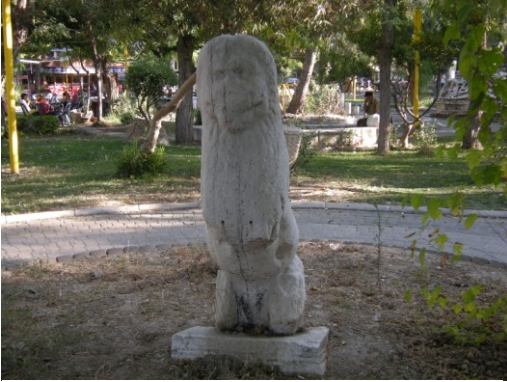
Resim 2: Muhtemelen J. Galt'ın kent surlarında gördüğü aslan heykeli.

Seyahatlerini 1809-11 yılları arasında yapmış J. Galt, mektuplar halinde yayınladığı notlarından 34. mektubunda Skalanova ile ilgili dikkate değer tanımlamalar yapmaktadır. Seyyahın, 24 Nisan'da kente geldiği anlaşılmaktadır. "...Skalanova çok iyi işlenmiş verimli bir arazi üzerinde kurulmuştur. Kasaba, yolun sonundaki bir burunun kenarındaki yamaca yaslanmıştır. Kentin önünde, üzerinde kare planlı

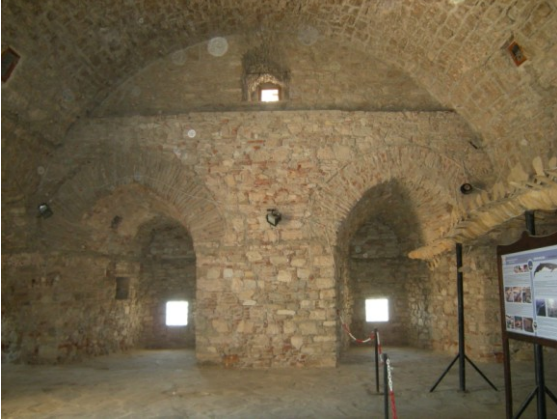
Resim 3: Kulenin içinden görünüşü.

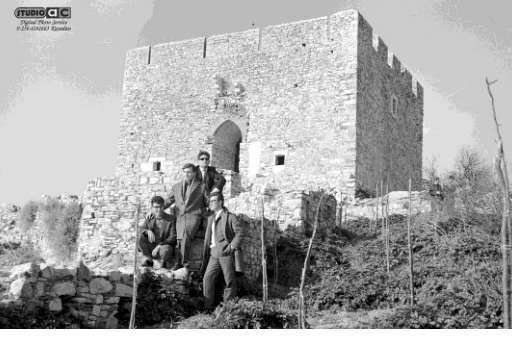
Resim 4: Kuleye girişi sağlayan kapı, güney cephe (Studio AC Arşivi'nden).

Kuleye giriş, güney cephededir. Cephe ortasında sivri kemerli bir giriş açıklığı bulunmaktadır. Kemerli kapının çeşitli dönemlerde geçirdiği onarım izleri halen okunmaktadır (Resim 4). Top bataryaları için açılmış pencerelerle derin şekilde parçalanmış dış duvarlar, batıda 3.55 m., yanlarda 3.05-3.10 m. ve doğu duvarda yalnızca 2.04 m.

Kuleye giriş güney cephe ortasına yerleştirilmiş üzeri gemi teknesi sivri kemerle örtülü kapıdan sağlanır. Kapıya merdivenli bir platformla ulaşılır (bkz. Resim 4). Kapının üst kesiminde profilli mermer konsollar görülür ki araştırmacı M. Wiener bunların orijinalde girişin önünü örten ahşap sundurmayı taşıdığını düşünmüştür. Ahşap bir sundurma için boyutları çok büyük ve konumu çok yüksektedir. Kaldı ki bir savunma yapısında ahşap sundurmanın uygulanması pek doğru değildir. Öyle ise bu konsollar orijinalde nasıl bir işlev üstlenmişlerdi? Bu bağlamda, kale mimarisinde kullanılan birimler ve minyatürlerde bu birimlerin kullanımları yol gösterir. Hemen kapı üstünde ve oldukça yüksek kotta olan bu konsollar orijinalde, duvardan çıkma yapan bir savunma birimini taşıdığı düşünülmektedir. Kapı savunmasında üstteki düz çatı ile doğrudan bağlantılı olan bu çıkmanın altında bir boşluk bulunuyordu ve bu boşluktan savunma devam ediyordu. Benzer örneklerine Ege denizi kıyılarındaki kalelerde de rastlanan bu uygulamalar, tüm ortaçağ kalelerinde savunmaya yönelik olarak yaygın bir şekilde kullanılmıştır¹⁶. Kapının iki yakasında top bataryalarının dışarıya açılmasını

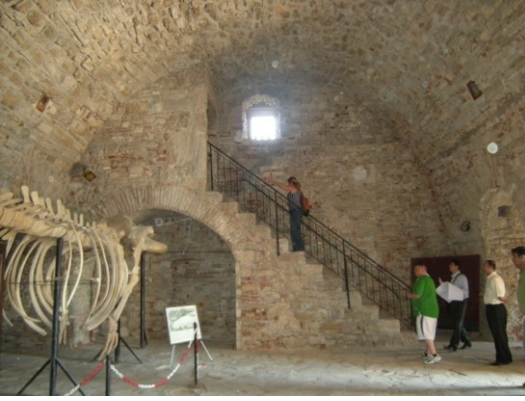
Resim 5: Kulenin içinden üst kata çıkışı sağlayan merdiven

Kule içinde, kuzeydoğu köşeye yerleştirilmiş 1.6 m. genişliğindeki merdiven ile duvar delinmiştir. Merdiven, yuvarlak kemerli bir sahanlık üzerinde yükselir (Resim 5). 22 basamaktan sonra dirsek yaparak çatıya açılır. Basamakların çoğunda devşirme mermer bloklar kullanılmıştır. Merdivenin üzeri basık tonoz ile örtülüdür. Çeşitli onarımlarda basık tonoz, beton kalıplarla sağlamlaştırılmaya çalışılmıştır.

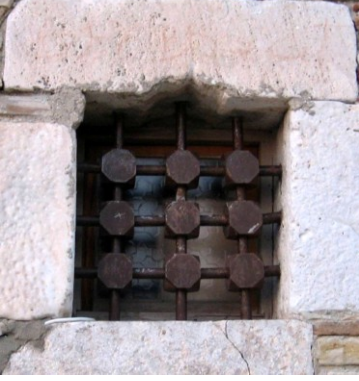
Resim 6: Kaş kemer formu verilmiş söve.

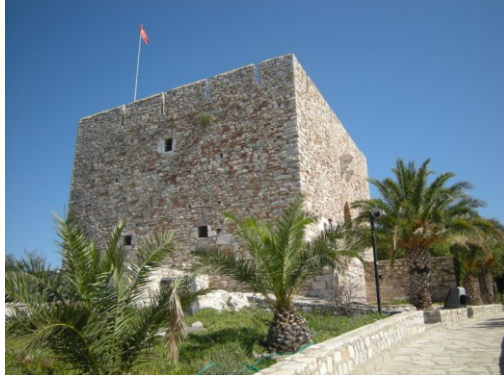
Resim 7: Kulenin kuzey cephesi

Kare platform üzerinde yükselen kuzey cephe son derece sağırdır. Cephede sadece belirli bir yükseklikte top bataryalarının dışarıya açılmasını sağlayan kare şekilli 2 açıklık, üstte de bir açıklık bulunmaktadır (Resim 7). Açıklıkların etrafı beyaz mermerden bloklarla çevrilmiştir. Bu bloklar güney cephedeki gibi devşirme malzemelerdir. Üst çerçeveyi oluşturan mermere kaş kemer formu verilmiştir. Üç batarya çıkışının üst kesiminde içteki kemerlerin dışa yansıyan yüzü bulunmaktadır. Yakın zamanda çekilen fotoğraflarda, bu perde duvarlar tahrip oldukları için pencere boşlukları izlenimi vermektedir (Resim 8). Ancak orijinalde kemerlerin içleri doluydu. Eski fotoğraflarda, cephenin üstündeki geniş korkuluk duvarlarının büyük bölümünün yıkık olduğu görülür. Mazgal dişlerinden kuzeybatı köşedeki ve doğudan ikinci diş tamamen, diğer kesimler kısmen kayıptır. Ancak burada önemli bir ipucu dikkati çeker. Dışardan birinin içinde mazgal pencere açıklığı korunmuştur. Simetri esası ve savunma yapılarının tasarımları kıstas alındığında, olasılıkla diğer dişlerin içinde de mazgal açıklıklar beklemek yanlış değildir.

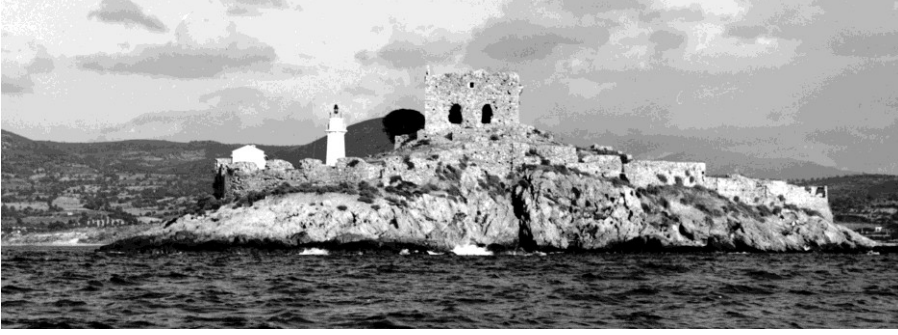
Resim 8: Kuzey yönden görünüş (Studio AC Arşivinden)

Eski fotoğraflarda, kaleye giriş merdivenlerinin yönünün farklı olduğu görülür (bkz. Resim 8). Merdivenler, güney yönde başlıyor ve dirsek yaparak kapıya doğru ulaşıyordu. Bu sistem, savunma için uygun gibi görünse de kaleye mühimmat taşımak için uygun değildir. Restorasyon öncesine ait bu görünüm, muhtemelen kale kapısının deprem ile yıkıldığı 1850 li yıllara ait olmalıdır. Onun öncesinde ise, gülle, top gibi malzemenin giriş-çıkışının rahatça yapılabileceği bir rampa düşünmek daha mantıklı olacaktır. Bu durumda, kapıya giriş bölümünün en az üç kez değişikliğe uğradığı söylenebilir. Kaldı ki tali kapıya çıkışı sağlayan rampa bu düşüncemizi kuvvetlendirmektedir.

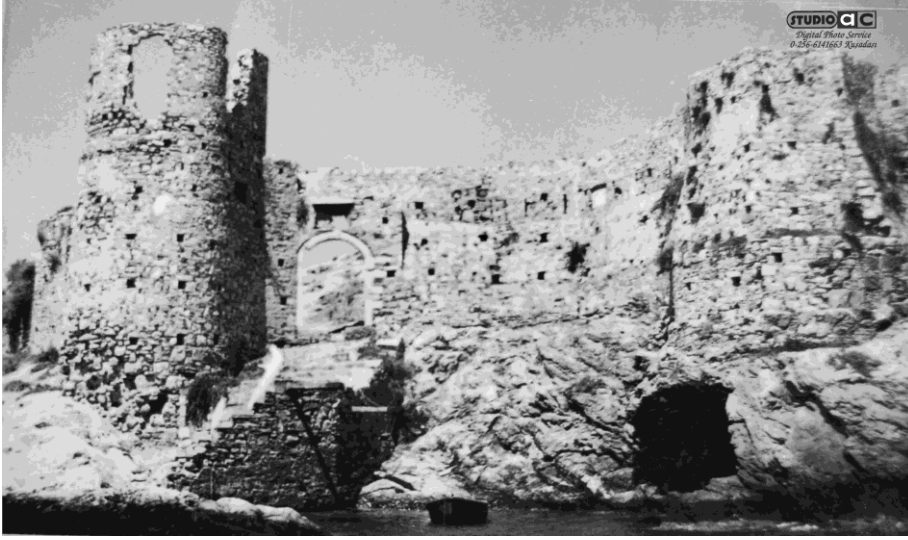
Resim 10: Dış sur, ana giriş kapısı eski durumu. (Studio AC Arşivinden)

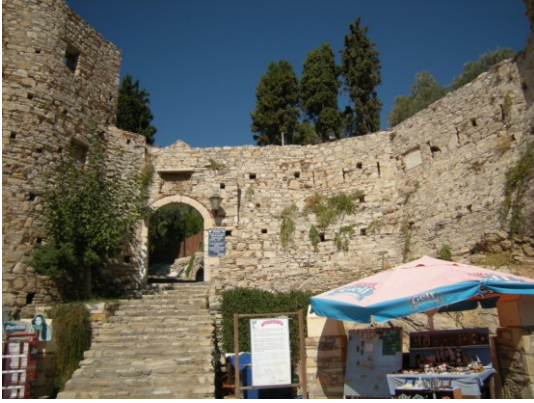
Resim 11: Dış sur, ana giriş kapısı, son restorasyondan önceki durumu.

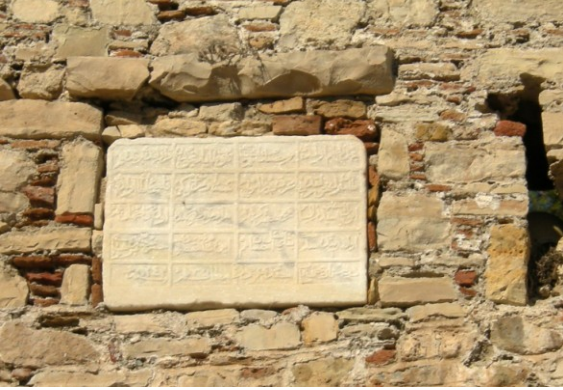
Resim 12: Kitabe levhasının buraya sonradan taşındığı düşünülmektedir. Duvar dokusu da bu öneriyi destekler niteliktedir.

kotunda duvar içine gömülmüş mermer bir kitabe levhası yer alır (Resim 12). Orijinalde duvarın üst kesiminde den-danlı parapet/barbata duvarının olması beklenir. Ancak günümüze ulaşmamıştır. Duvar yüzeyinde sonradan yapılan onarımlara ilişkin farklı dokular yer yer dikkati çeker.

Dış surlara girişi sağlayan ana giriş kapısının kuzeyindeki duvar üzerinde inşaa kitabesi günümüze ulaşmıştır (bkz. Resim 12):

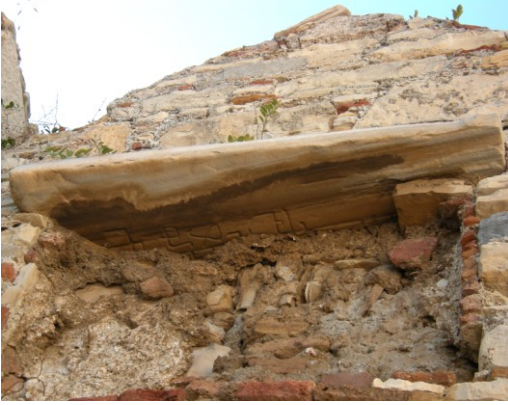
Resim 13: Girişin üzerindeki devşirme blok.

Bazı araştırmacılar, kapı üstündeki boşlukta, bir kitabe ya da Osmanlı arması bulunduğunu ileri sürmektedirler. Ancak günümüzde, üzerindeki bezemenin nasıl olduğuna dair hiçbir belge yoktur. Düşen kitabe boşluğunda, çerçeve olarak kullanılmış gri mermerden bir yassı paye ortaya çıkmıştır. Bizans dini yapılarında görülen ve ikiz ya da üçüz pencerelerin üzerine oturduğu yassı paye, tam ortadan kesilerek üzerine Ermenice bir yazıt kazınmıştır. Anlaşılan o ki bu devşirme taş da, 3. kullanımda kaleye getirilerek kitabe çerçevesi yapılmıştır (Resim 13).

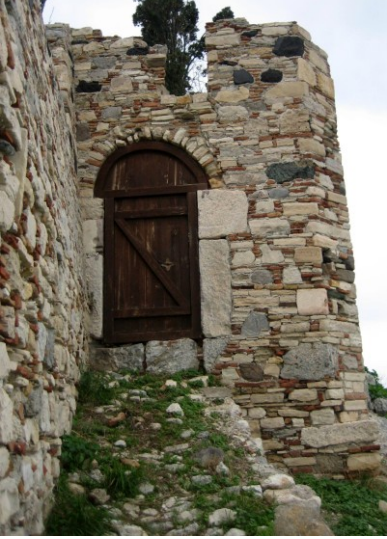
Resim 14: Tali giriş. Son restorasyon öncesi görünüşü.

Kapı, yalnızca huruç hareketi için kullanılıyor olmalıdır. Restorasyon öncesine ait eski fotoğraflarda kapının önünde bir rampa bulunduğu ve üst kesiminin kısmen yıkık olduğu görülür. Bu rampa halen mevcuttur. Kapının mermer söveleri sağlamdır. Yıkıntının şeklinden ve kalan kemer eğrisi izlerinden, kapı üstünün orijinalde kemerli olduğu anlaşılmaktadır. Nitekim 1970 li yılların başında yapılan restorasyonda yıkık alanlar tamamlanmıştır. Kapının solundaki duvarın köşesi pahlıdır (Resim 14).

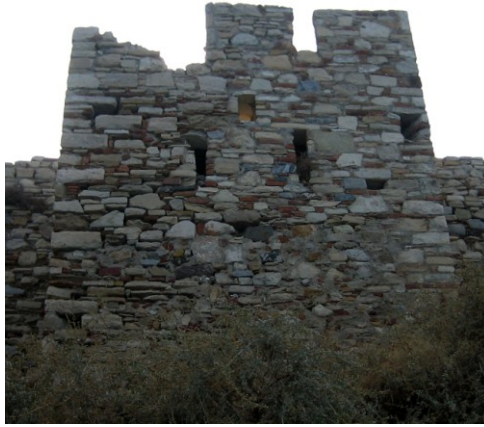
Resim 15: Dış surları takviye eden kulelerden birinin görünüşü.

Dış surlarda, ana kapı çevresindekiler hariç, iki kule bulunmaktadır (Resim 15). Bu kuleler kuzeye bakarlar. Dörtgen planlıdır. Kulelerden kuzeydoğudaki, orijinalde iki katlı planlanmıştır. Ancak sonradan içi moloz ile dolmuştur. Günümüzde kulenin üst kat seviyesi görülmektedir. Kayıplar olsa da kuzey, batı ve doğu cephelerin her birinde, üst kat seviyesinde, ikişer mazgal pencere açılmıştır. Kuzey yöndeki pencereler yıkılmıştır. Ancak kalan izlerden mazgal pencerelerin oranlarının, diğerleri ile simetrik olduğu anlaşılmaktadır. Duvardaki kayıplar aynı zamanda yapının inşa tekniğine ilişkin izleri de ortaya çıkartmıştır. Duvar içine yerleştirilmiş yatay ve dikey yönde atılan ahşap hatılların (hatıl ızgara tekniği) bir kısmı halen sağlamdır. Bu burcun alt seviyesinde de mazgal açıklıklar bulunmaktadır. Bu kulenin cephe duvar örgüsü de diğer kesimlere göre daha sağlam

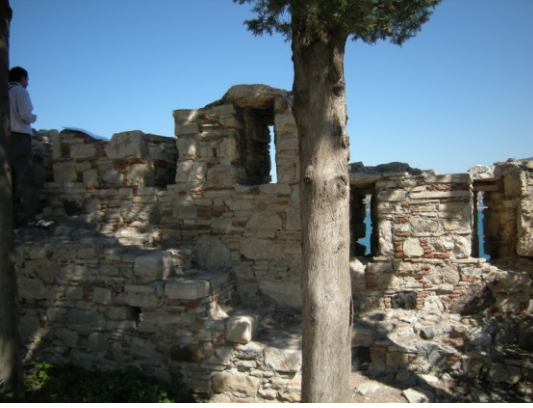
Resim 16: Seyirdime çıkışı sağlayan merdivenler.

seyirdim yoluna çıkış merdivenleri farklı kotlarda yer yer izlenebilmektedir (Resim 16). Surlarda iki tipte seyirdim yeri kullanılmıştır. Bazı kesimlerde “dişli tip” te seyirdim yeri, bazı kesimlerde “dayaklı tip”¹⁹ te seyirdim yeri görülmektedir.

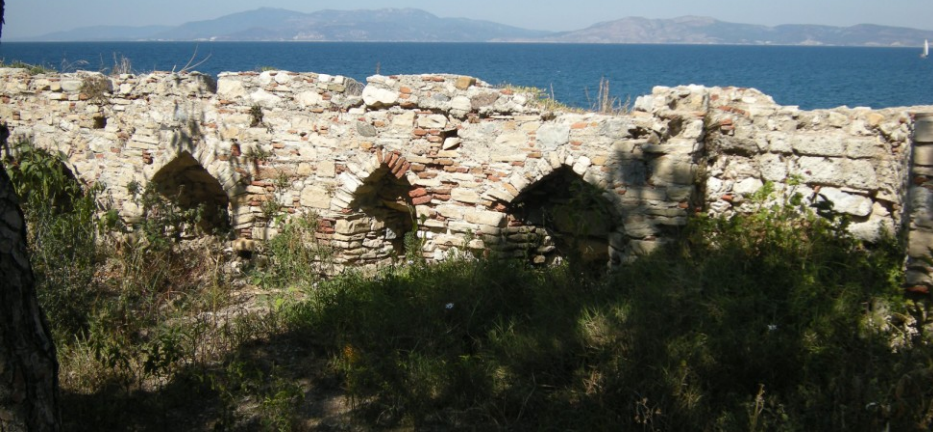
Resim 17: Dış surda bazı kesimler dayaklı tiptedir. Dayaklar birbirine gemi teknesi sivri kemerlerle bağlanmıştır.

Güvercin Ada kalesinde her iki tipi bir arada görmekteyiz. Özellikle ana giriş kapısının kuzeyindeki beden duvarında dayaklı tip kullanılmış, dayaklar arası gemi teknesi sivri kemerler ile bağlanmış, içlerine de

savunmayı kuvvetlendirmek amacı ile mazgal pencereler yerleştirilmiştir (Resim 17). Surda dayak ve kemerler ile elde edilen genişlik aynı zamanda üstteki seyirdim yolunun genişlemesini sağlamıştır. Orijinalde, seyirdim yerinin dişli korkuluk duvarı ile savunmaya katıldığını söylemek mümkündür. Böylece kapı önü çevresi iki katlı olarak hem ateşli silahlarla hem de muhtemelen seyirdimdeki dişli korkuluklara yerleştirilmiş toprakla çift katlı korunuyordu.

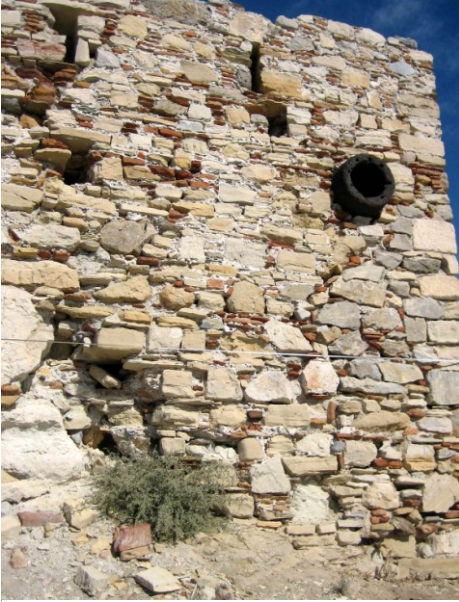
Resim 19: Güney yöndeki top çıkışı.

Adanın batı yönünde sık aralıklarla yerleştirilmiş geniş top mazgalları bulunmaktadır. Limanın savunması ve gemilerin limana yaklaşmasını önlemek amacıyla doğrudan uzak savunmaya yönelik planlanmıştır (Resim 18). Güneye doğru top mazgalları daha seyrek aralıklarla görülür. Bu yönlerde yine pencere korkuluk duvarları bulunmaktadır. Güney yöndeki top mazgallarının yan taraflarında duvar yüzeyi savunma ve depolamaya uygun planlanmıştır. Elde edilen alanlara orijinalde mühimmat sıralanıyor olmalıdır. Topla savunmanın ön planda tutulduğu kesimlerde sur da diğer alanlara göre daha masiftir. Güney yöndeki son top/lumbar çıkışı diğerlerinden farklıdır. Doğrudan duvar içine açılmış boşluğa yerleştirilmiştir. (Resim 19).

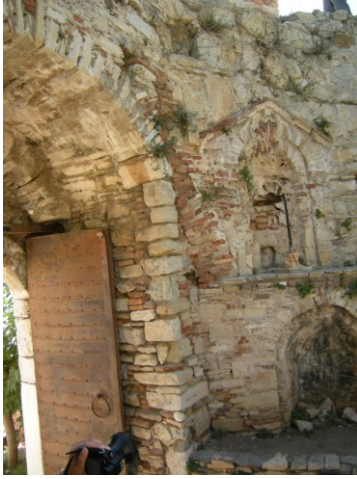
Resim 20: Ana giriş kapısının gerisindeki tamir izleri.
