## ÇANKIRI/ATKARACALAR'DAKİ MİMARİ ESERLER: CAMİLER, ZİYARETGÂHLAR (TÜRBELER) VE ÇEŞMELER

#### **The Architectural Works in Atkaracalar/Çankırı: The Mosques, Visitplaces (tombs) and Fountains**

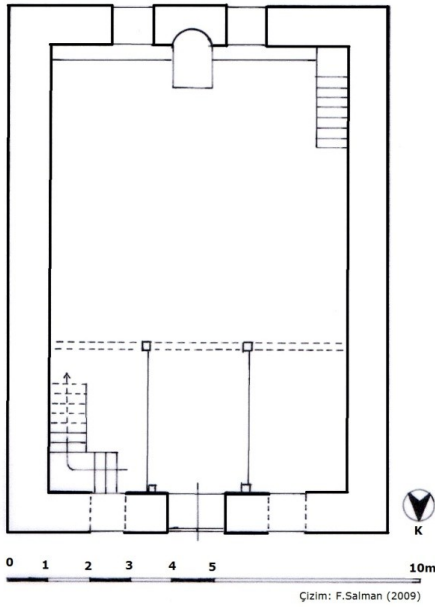
Çizim 1- Kükürt Köyü Orta Mahalle  
Cuma Camii'nin Planı

İçten içe 10,80 x 7,00 m. ölçülerinde, kuzey-güney istikametinde uzanan dikdörtgen planlı bir form sergileyen cami, içten ve dıştan sıvalı taş örgülü duvarlarla çevrilidir. Doğu, güney ve kuzey duvarlarında bulunan, 0,90-1,00 m. genişliğinde, ikişerden toplam altı dikdörtgen pencere ile aydınlatılan mekânın kuzeyinde, ikisi serbest, ikisi de duvara bitişik dört ahşap direğe oturan bir mahfil mevcuttur (Resim 2). Kuzeydoğu köşedeki bir ahşap merdivenle ulaşılan mahfil, üç gözlü olup, ahşap tırabzanlı bir korkulukla iç mekâna nazır konumdadır. Dıştan dört omuzlu kiremitli bir çatıyla kapatılmış olan caminin harimi düz ahşap tavanla örtülüdür. Tavan göbeği güneş ışını motifli ile hareketlendirilmiştir. Kible duvarının ortasındaki mihrap, yuvarlak kemerli basit bir niş şeklindeyken, ahşap minber de sade ve boyalı bir yapıdadır (Resim 3).

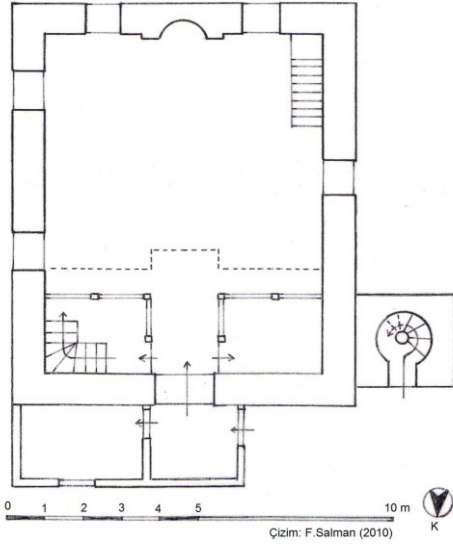
Çizim 2- Ilıpınar Köyü Hacı Serdar Camii'nin Planı

İçten ve dıştan sıvalı olan duvarlar moloz taş malzemeden örülüdür (Resim 5). Doğuda biri 0,98, diğeri 1,00 m. genişliğinde iki, batıda 0,87 m. genişliğinde bir dikdörtgen pencere açılmıştır. Ayrıca üst bölümlerde aynı yönlerde birer küçük pencere daha yer almaktadır.

6,65 x 8,38 m. ölçülerinde (Çizim 2), kuzey-güney istikametinde dikdörtgen planlı ibadet mekânının kuzey tarafında, dördü serbest, ikisi duvarlara bitişik altı ahşap direğe oturan ve beş Bursa kemeri ile harime açılan kadınlar mahfili bulunmaktadır (Resim 6). İbadet mekânının üzeri düz ahşap tavanla örtülüdür ve tam ortasında on iki kollu yıldız motifli bir göbek vardır (Resim 8). Kible duvarının ortasındaki mihrap, yuvarlak kemerli bir nişten ibaret olup, nişin çevresinde eşkenar

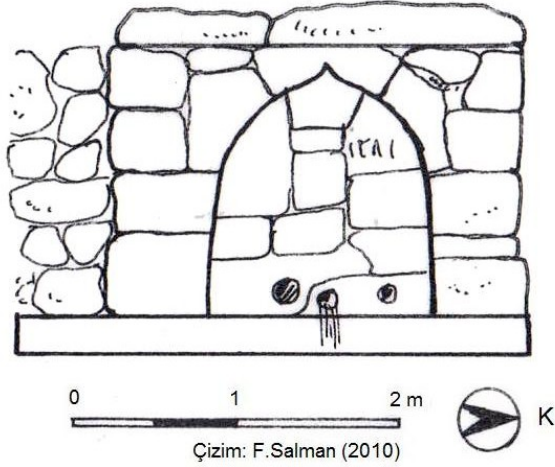
Çizim 3- Bozkuş Köyü Aşağı Pınar'ın Cephe Çizimi

Bozkuş Köyü'nde bulunan Aşağı Pınar, kaş kemerli tek cepheli bir çeşmedir. İri, kaba yonu taşlarla örülmüş çeşmede, 1,30 m. genişliğinde ve 1,40 m. yüksekliğindeki kemer içerisinde tek lüle vardır. Lülenin üzerinde, su taşı koymak için 0,20 x 0,30 m. ölçülerinde dikdörtgen şekilli bir niş yer almaktadır. Nişin hemen sağ tarafına '١٢٨١' / 1281 tarihi yazılıdır. Buradan çeşmenin 1864-65 M. tarihli olduğu anlaşılmaktadır. Çeşmenin önünde 0,50 m. genişliğinde ve 3,70 m. uzunluğunda dört adet yalak mevcuttur. Bunlar hayvanların sulanabilmesi için yerleştirilmiştir (Çizim 3, Resim 13).

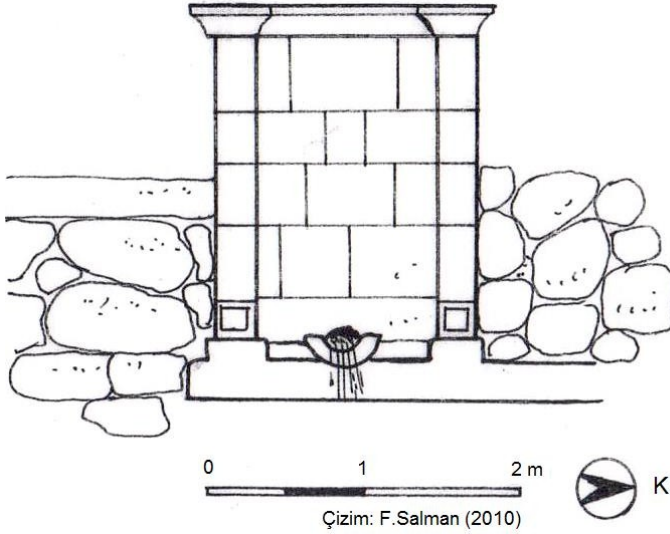
Çizim 4- Bozkuş Köyü Yukarı Pınar'ın Cephe Çizimi

Bozkuş Köyü'nde yer alan Yukarı Pınar, tek cepheli ve dikdörtgen şekilli kütleden ibaret bir çeşmedir. Düzgün kesme taş malzeme ile inşa edilmiş olan çeşme, iki yandan 0,25 m. genişliğinde plasterlerle sınırlandırılmış 1,15 m. genişliğindeki düz yüzeyin alt kısmına tek lüle yerleştirilmişken, üst kısmında ise su taşı koymak için 0,25

x 0,30 m. ölçülerinde dikdörtgen biçiminde bir nişin olduğu görülebilir. Önünde de akan suyun birikmesi için bir yalak uzanmaktadır (Çizim 4, Resim 14).

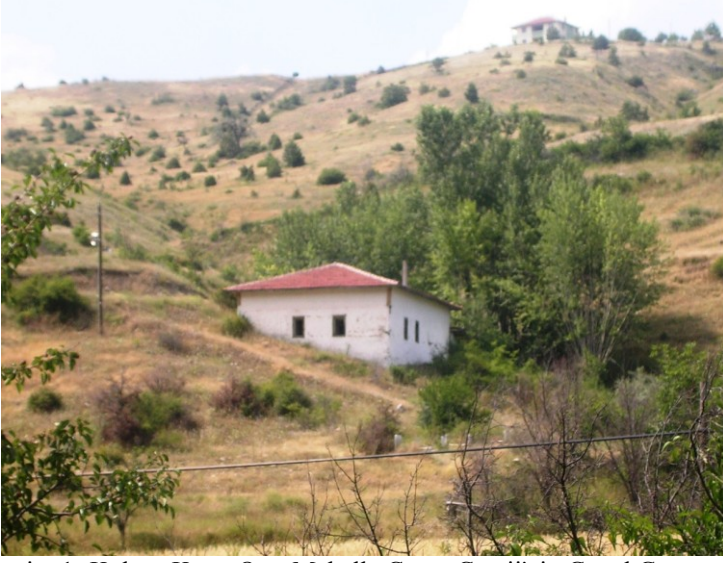
Resim 1- Kükürt Köyü Orta Mahalle Cuma Camii'nin Genel Görünüşü

Orta Mahalle'de yer alan cami, diğer mahallelerdeki halkın birlikte Cuma Namazı kılmaları için düzenlenmiş bir yapıdır (Resim 1). Kuzey cephedeki dikdörtgen şekilli

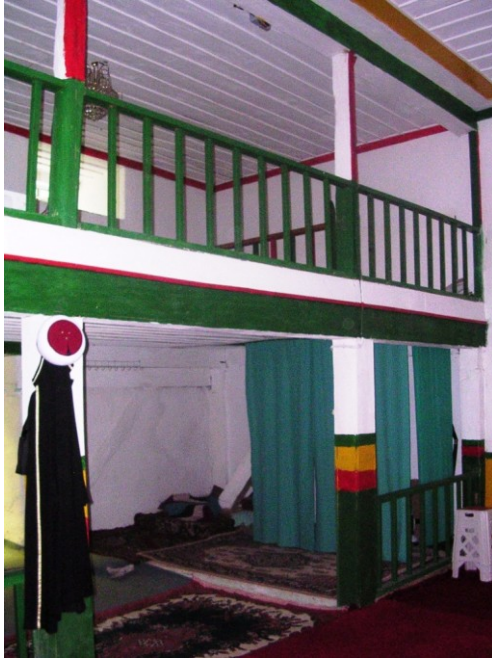
Resim 2- Kükürt Köyü Orta Mahalle Cuma Camii'nin Mahfili

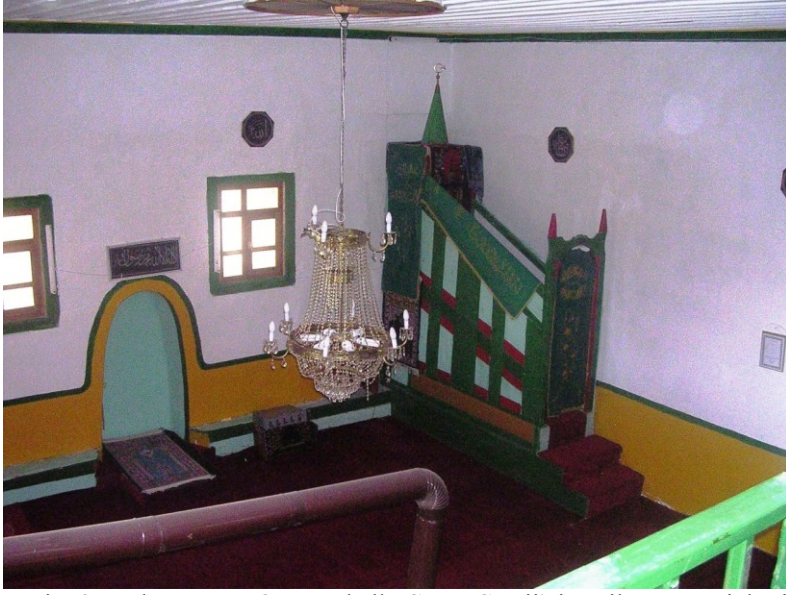
Resim 3- Kükürt Köyü Orta Mahalle Cuma Camii'nin Mihrap ve Minberi

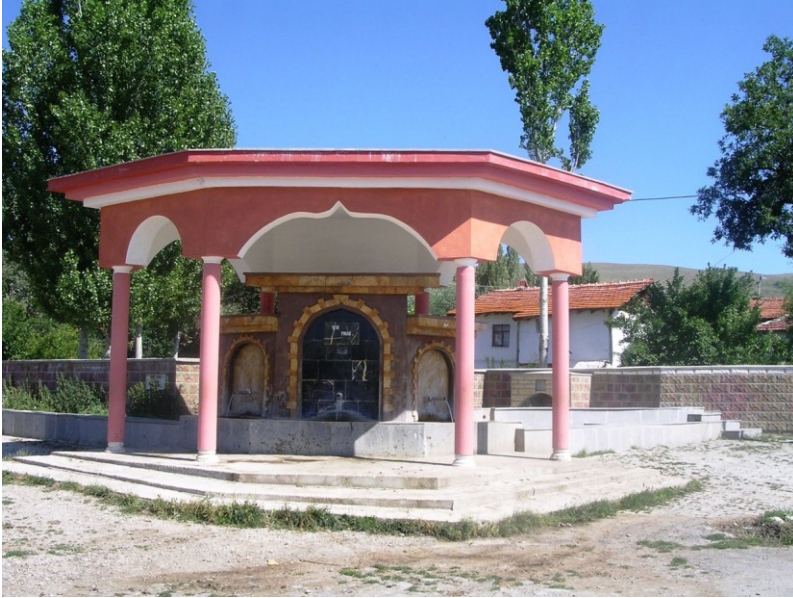
Resim 4- Çardaklı Beldesi Yeni Pınar

İlçe merkezine yaklaşık 5 km. mesafede bulunan Çardaklı Beldesi'nde yer alan Yeni Pınar, Belediye tarafından 2006 yılında yenilenmiştir (Resim 4). Bu esnada eski çeşmeye ait olan kitabe de yeni çeşmenin arkasına yerleştirilmiş ve koruma altına alınmıştır. Yeni çeşmenin arka tarafında yuvarlak kemerli ve tek cepheli olarak düzenlenmiş olan çeşmenin kitabeliğinde yer alan yazıt şöyledir:

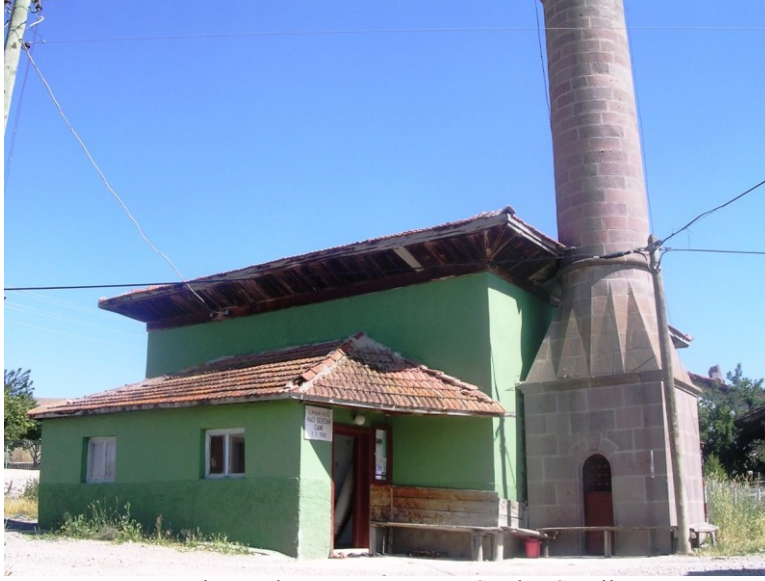
Resim 5- Ilıpınar Köyü Hacı Serdar Camii

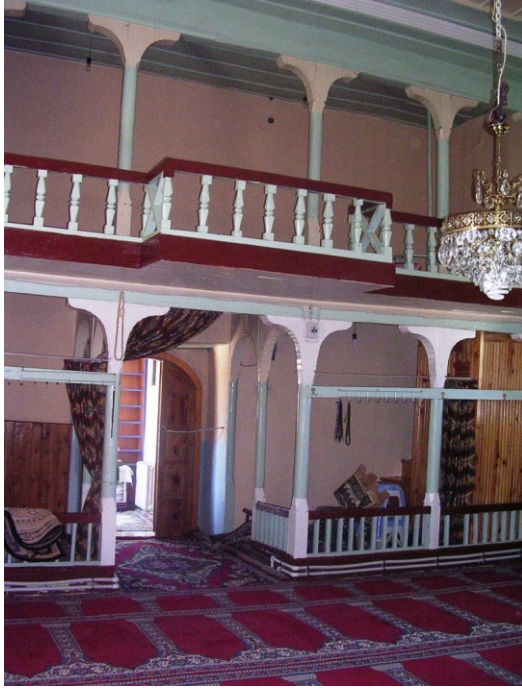
Resim 6- Ilıpınar Köyü Hacı Serdar Camii'nin Mahfili

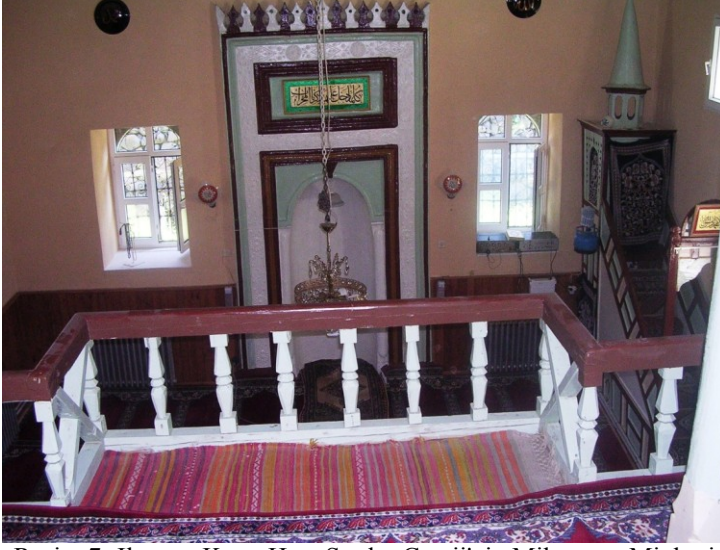
Resim 7- Ilıpınar Köyü Hacı Serdar Camii'nin Mihrap ve Minberi

dörtgen ve gülbezeklerden oluşan bir bordür dolanmaktadır. Ahşap minber oldukça sade yapıdadır (Resim 7). Yuvarlak kemerli kuzey kapının dışına sonradan beton malzeme ile bir giriş ilave edilmiştir. Ayrıca 1961 yılında caminin kuzeybatı köşesine Hasan Benli Usta tarafından bir minare eklenmiştir.

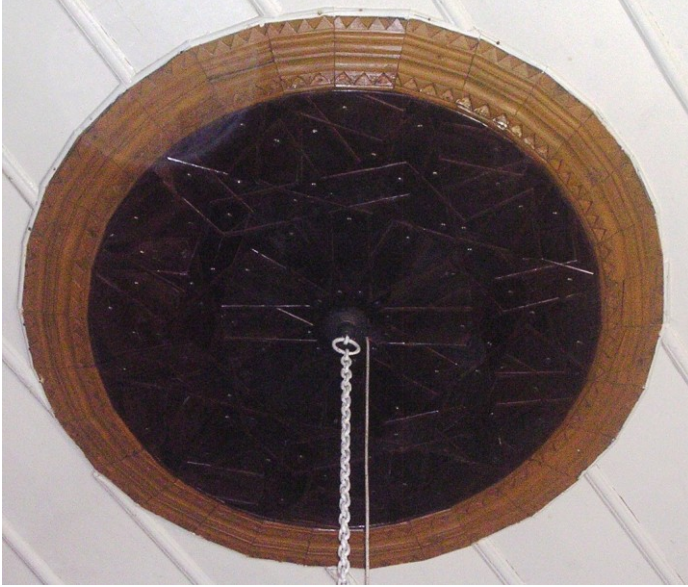
Resim 8- Ilıpınar Köyü Hacı Serdar Camii'nin Tavan Göbeği

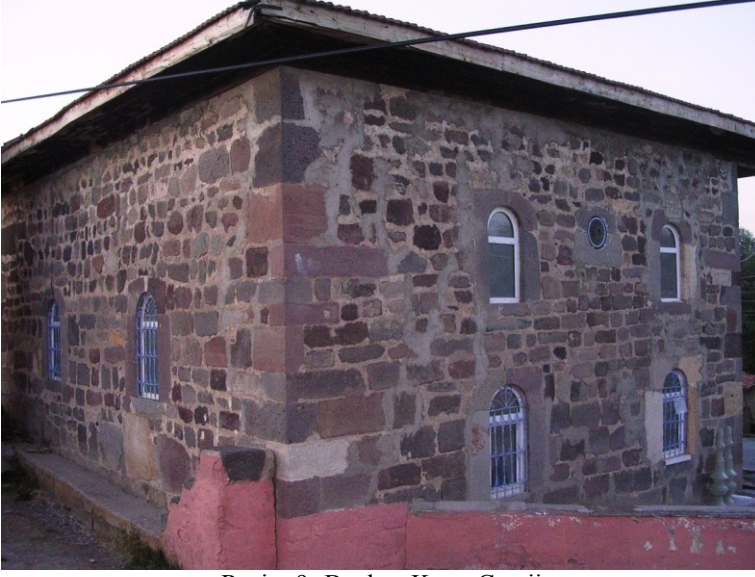
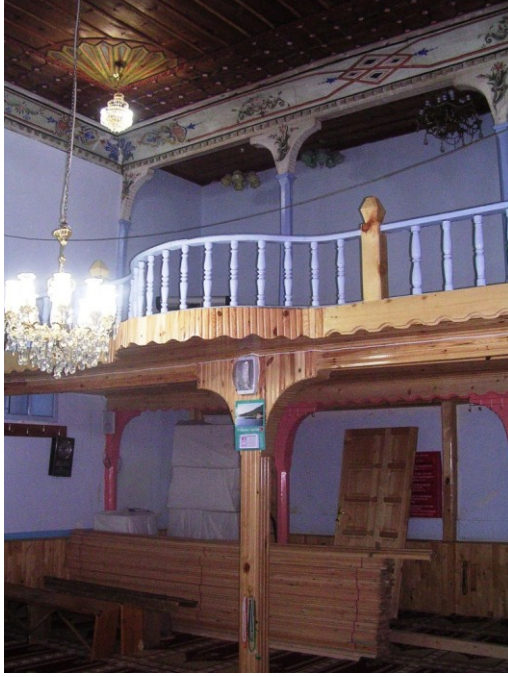
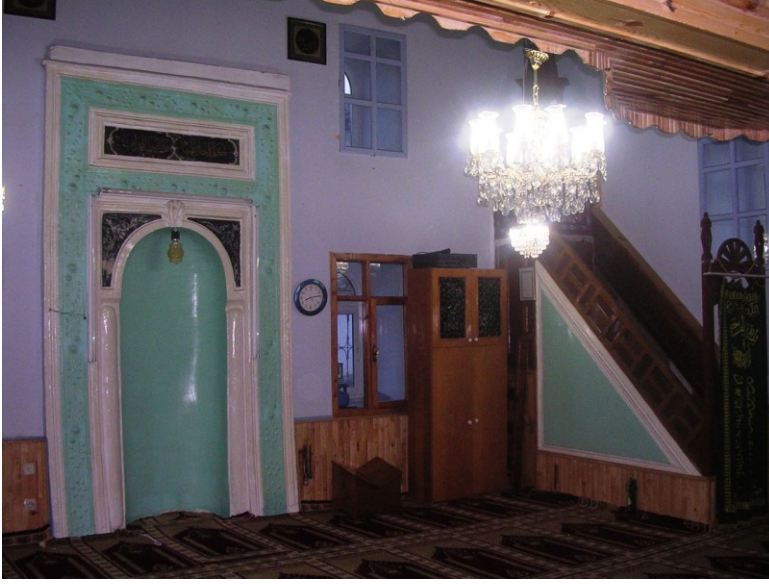
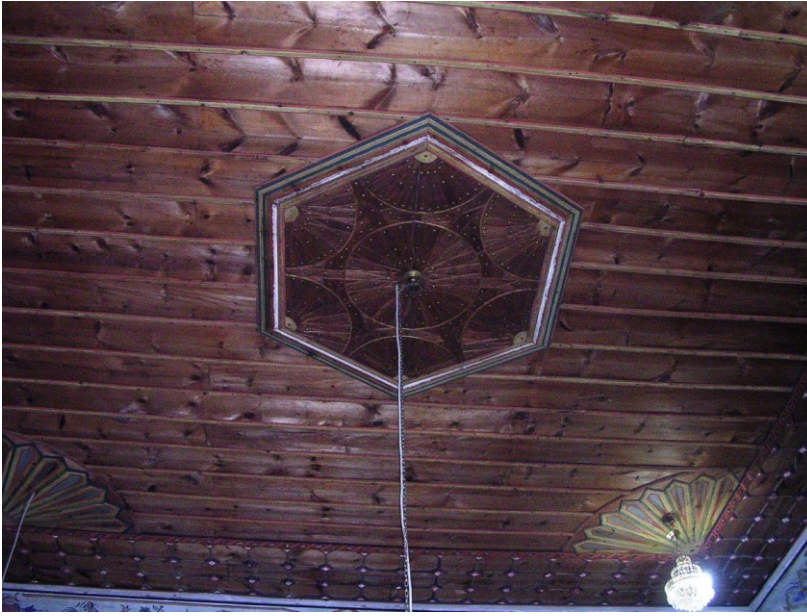
Resim 9- Bozkuş Köyü Camii

Resim 10- Bozkuş Köyü Camii'nin Mahfili

Resim 11- Bozkuş Köyü Camii'nin Mihrap ve Minberi

Resim 12- Bozkuş Köyü Camii'nin Tavan Göbeği

Moloz taş malzeme ile örülmüş duvarlara sahip cami, depremlerde zarar gördüğünden dolayı, beden duvarına yerleştirilen bir yazıta göre, 12.06.1959 tarihinde tamir edilmiştir. 1990 yılında da bitişiğine bir minare eklenen cami, halen yeniden onarılmaktadır. Bu nedenle rölöve çalışması gerçekleştirilemeyen yapı, dikey dikdörtgen şekilli bir plan düzenine sahip olup düz ahşap tavanla örtülüdür. Tavanı ortası altıgen şekilli bir tavan göbeği, dört köşesi de çeyrek dairelerle doldurulmuştur. Ayrıca ahşap malzeme üzerinde çeşitli çiçek desenleri ile bezeme yapılmıştır. Yuvarlak kemerli mihrabın çevresi de dönemine uygun çiçek desenleriyle süslenmiştir. Ahşap minberi oldukça sade bir yapıdadır (Resim 9-12).

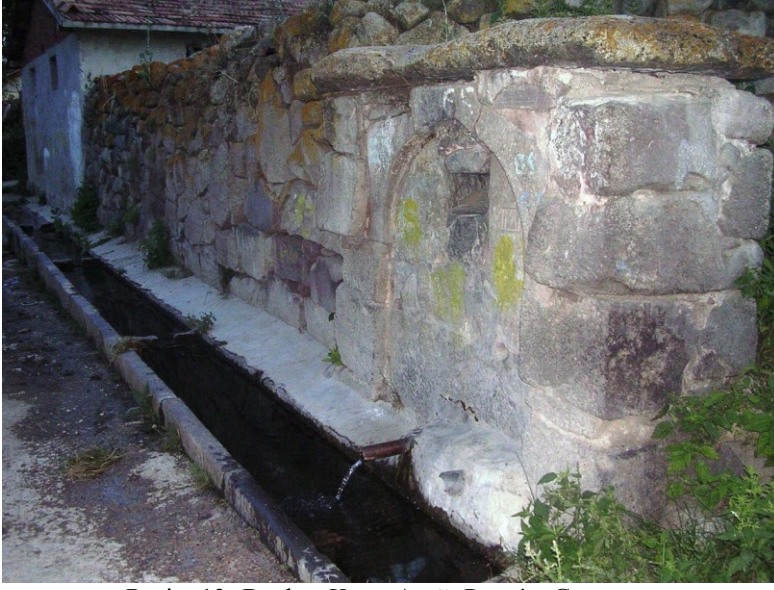
Resim 13- Bozkuş Köyü Aşağı Pınar'ın Görünüşü

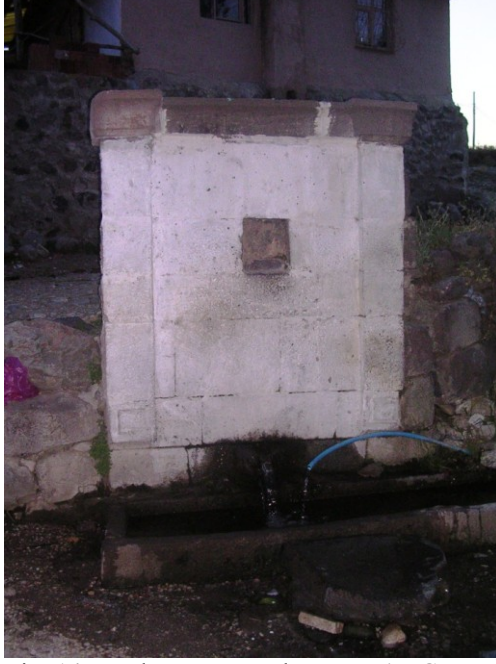
Resim 14- Bozkuş Köyü Yukarı Pınar'ın Görünüşü

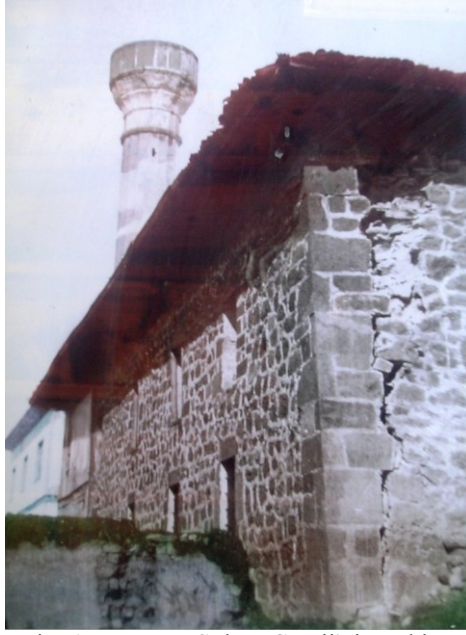
Resim 15- Hamza Sultan Camii'nin Eski Hali

1960'lı yıllara kadar ayakta olan caminin yerine ilçe halkı tarafından mevcut cami inşa edilmiştir.<sup>6</sup> Günümüzde Atkaracalar Geleneksel Tarım ve Ev Aletleri Sergi Binası'nda yer alan eski bir resmine göre cami, köşelerde düzgün kesme taş, diğer yerlerde ise moloz taş duvarlı, kiremit çatılı bir yapı olup, tek şerefeli silindirik minareye sahiptir (Resim 15).
