TITLE: Bab-i Ali'de yenileme - koruma uygulaması

# Bab-ı Ali’de yenileme - koruma uygulaması

## Execution of renovation- conservation in Bab-ı Ali

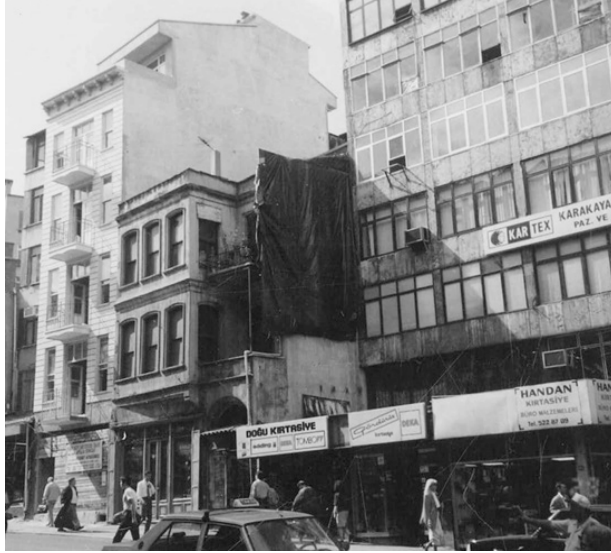
**Çevresel etki değerlendirmesi:** Yapının birlikte algılandığı 33, 50 ve 37 parsellerin arasında gabari olarak uyumsuzluk teşkil ettiği ve cadde silüetinde açıkça görülen bu durumun bir tasarım sorunu olarak ele alınmasının gerekliliği görülmüştür (Şekil 3).

Şekil 3. Eski Kanaat Kitabevi binası (Çorapçioğlu, 2003).

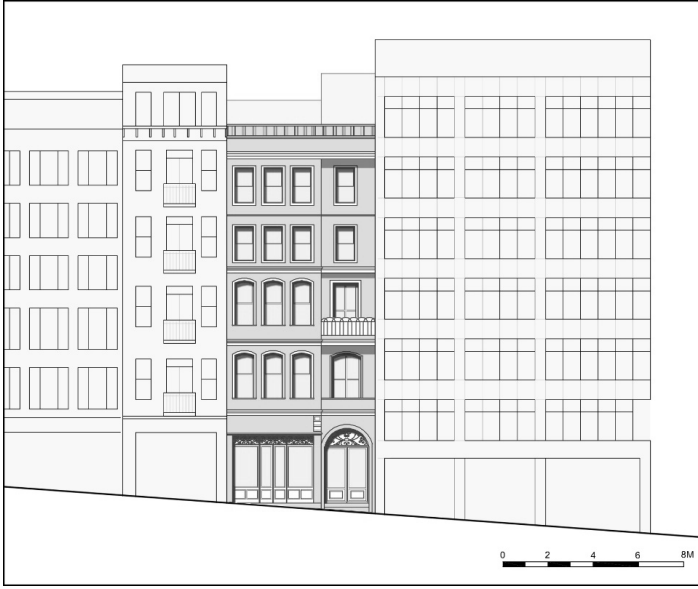
Projelendirme sürecinde, bina cephesinin özgün formuna bağlı kalınarak yenilenmesi, projenin tarihi, kültürel, sosyal ve ekonomik boyutları ile ele alınması ve ayrıca bölgenin güncel durumunun göz önünde tutulması doğrultusunda çözümler aranmıştır. Çevre yapılar ile gabari uyumu ve cadde silüetinin bütünlüğüne çözüm getirilmesi; yapının mevcut [+10.02] kotundan [+15.50] kotuna yükseltilmesi ile sağlanmıştır (Şekil 4-5).

Şekil 4. Kanaat Kitabevi yeni cephe çalışması (Çorapçıoğlu, 2003).

Cephe etütleri, yapının tarihi kimliğini oluşturan mimari öğelerin yoğunlaştığı özgün cepheye dokunmayan, onu olduğu gibi bırakan bir yaklaşımla ele alınmıştır. Eski cephe ve ilave yeni cephe elemanları arasında geçiş ve bütünleşmenin sağlanması cephe düşey hattının devamı ile sağlanmıştır. Farklı evrelerinin algılanması amacıyla ilave son iki kat geri çekilerek, pencerelerde düz atkı kullanılmıştır.

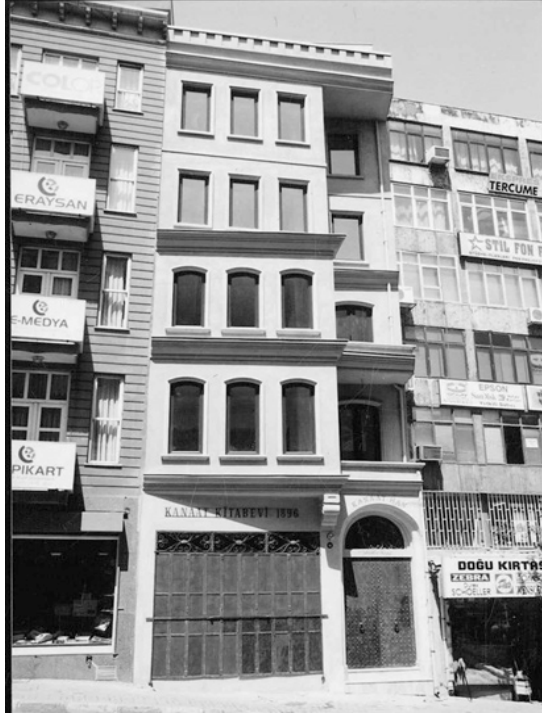
uygulanmıştır. Cephe mimarisini oluşturan detayların uygulaması aşamasında, yapının tarihi kimliğini oluşturan mimari öğelerin, rölöve projesi aşamasında hazırlanmış olan detaylı çizimleri doğrultusunda imal edilen prekast elemanlar kullanılmıştır. Görsel hafızayı koruma amacıyla eski binada var olan, sekiz kanatlı katlanır demir kapı, dükkân ve bina giriş kapısı üstünde yer alan ferforje motifler korunarak gerekli onarımlar yapıldıktan sonra yeni yapıda kullanılmıştır (Şekil 7).

*Şekil 7. Kanaat Kitabevi binası, ön cephe uygulaması  
(Çorapçioğlu, 2003).*

Toplam 820 m<sup>2</sup> inşaat alanı olan binada uygulama süreci maliyet, işlevsel gereklilikler, teknik olanaklar, güvenlik ve koruma ölçütleri doğrultusunda gerçekleştirilmiştir. Bina cephesinde dış cephe boyası kullanılmamış, su yalıtım malzemesi ile desteklenen renkli sıva

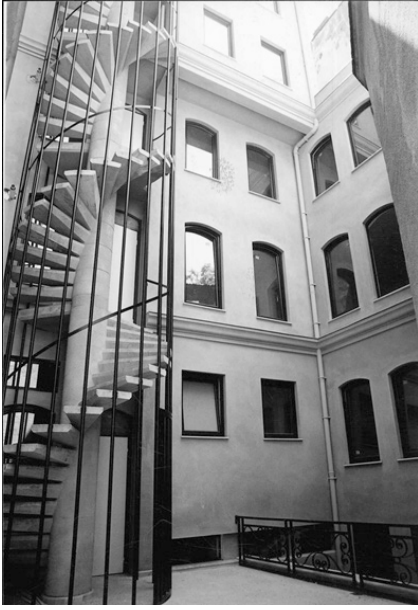
Yangın merdiveni arka cephede prekast hazır beton basamaklar kullanılarak inşa edilmiştir. Bina içi giriş holü, kat sahanlıkları ve merdivenlerde yerel tarihi binalarda sıklıkla kullanılan Marmara mermeri tercih edilmiştir. Eski binayı simgelediği düşünülen ferforje motifler yeni binanın arka avlusunda tekrar edilmiş, bina giriş holünde ise stilize edilerek kullanılmıştır (Şekil 8, 9).

Şekil 8. Kanaat Kitabevi  
arka cephe.

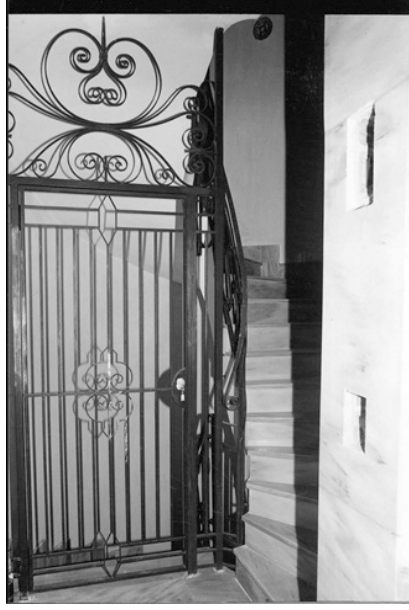
Şekil 9. Bina giriş holü  
(Çorapçioğlu, 2003)

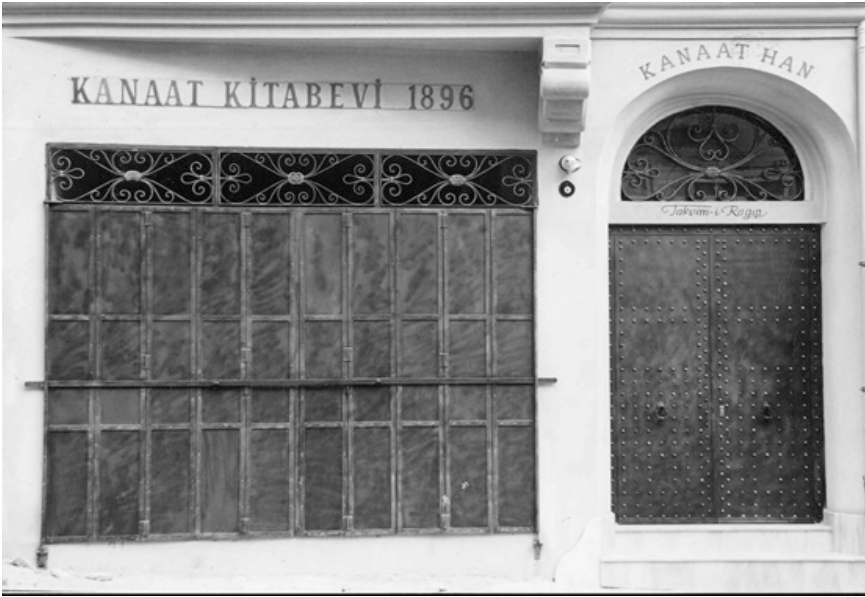
Şekil 10. Kanaat Kitabevi dükkân ve bina girişi (Çorapçioğlu, 2003).

Kanaat Kitabevi, Bab-ı Ali yokuşunun toplumsal ve kültürel yaşamında uzun yıllar rol almıştır. Bu nedenle yapının tarihi önemi sadece mimarisi ile değil, özellikle toplumsal hafızalarda yer etmiş olan “Kanaat Kitabevi” ve Kanaat Yayınlarının klasiği olan “Takvim-i Ragıp” yazısının bina cephesine işlenmesi ile vurgulanmıştır (Şekil 10).
