TITLE: BAFRA KIRSAL KONUTLARINDA ÇIKMALAR

AUTHORS: Serif TÜMER

Sinop Üniversitesi  
Sosyal Bilimler Dergisi  
Araştırma Makalesi

## BAFRA KIRSAL KONUTLARINDA ÇIKMALAR

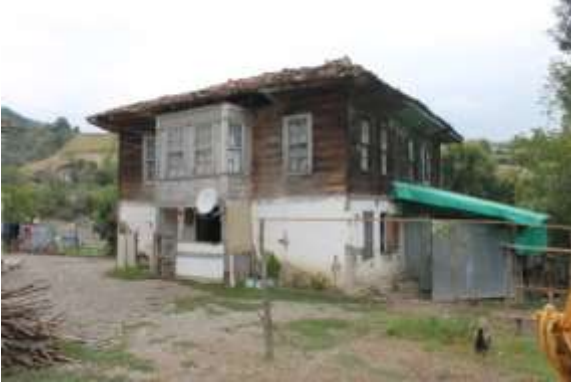
F.1. Terzili Köyü 5 Nolu Ev

5 numaralı evde (F.1) yapım tarihi 1947 olarak (F.2) karşımıza çıkmaktadır. Ayrıca yine ocağın üzerinde yapan ibaresiyle birlikte “Cemil” ismi kaydedilmiştir. Evin giriş cephesinin üzerinde sofadan dışarı taşmak suretiyle konumlandırılan çıkma, cepheye simetrik olarak (P. 1) yerleştirilmiştir. Çıkmanın ön yüzünde iki yan cephelerinde ise birer adet pencereye yer verilmiştir. Pencereler giyotin olarak tabir edilen pencere şeklindedir. Evin alt kat yığma üst kat ahşaptır. Çıkma, ahşap malzemedendir.

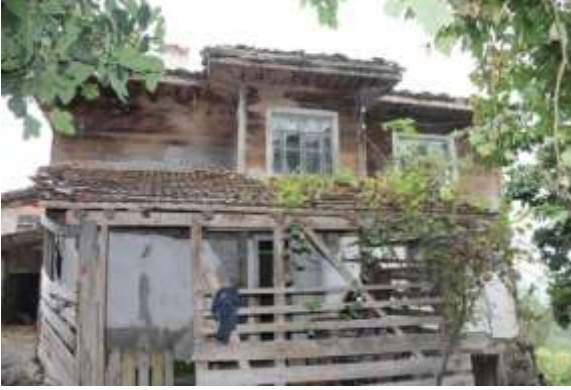
F.3. Terzili Köyü 2 Nolu Ev

2 numaralı ev (F.3), ocağın üstündeki bilgiden hareketle 1962 tarihlidir (F.4). Ocağın üzerinde usta ismi “Kocatürk” olarak kaydedilmiştir (F.4). Çıkma, evin giriş cephesinin üzerinde ve sofadan çıkıntı yapmak suretiyle cepheye simetrik olarak (P.2) yerleştirilmiştir. Çıkmanın her cephesinde birer tane pencereye yer verilmiştir. Ev, alt katta yığma üst katta ahşap olarak inşa edilmiş olup çıkma da ahşap malzemedendir.

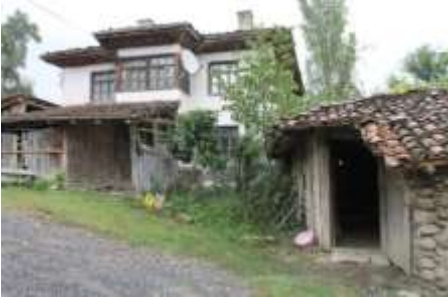
F.7. Terzili Köyü 1 Nolu Ev

1 numaralı evin (F.7) inşa tarihine ya da usta ismine dair bir kayıt yoktur. Yığma olarak inşa edilen evin çıkması, girişin hemen üzerinde cepheye simetrik olarak yerleştirilmiş olup pencere düzeni süreklilik göstermektedir.

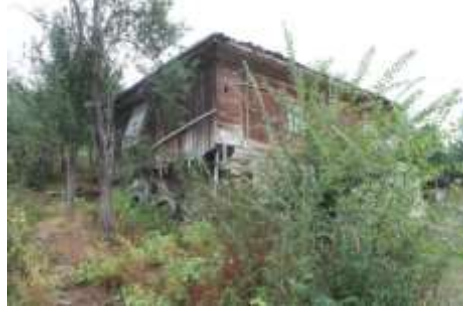
F.8. Terzili Köyü 3 Nolu Ev

3 (F.8-P.4) ve 5 (F.9- P.1) numaralı evlerde ıslak mekânlar (banyo, tuvalet) evin arka kısmında ahşap olarak inşa edilmiştir.

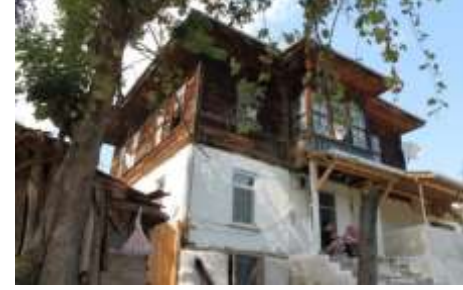
F.10. Kolay Köyü 1 Nolu Ev

1 numaralı ev (F.10- P.5), sahibinin ifadesine göre en az yüz yıllıktır. Zemin kat yığma taş, birinci kat tuğla, ikinci kat ise ahşap malzemeden inşa edilmiştir. Günümüzde hâlâ kullanılan ve oldukça bakımlı olan evin çıkması ahşap malzemeden yapılmış olup cepheye simetrik olarak yerleştirilmiştir. Çıkmanın tüm cephesi baştanbaşa pencere dizisiyle düzenlenmiştir.

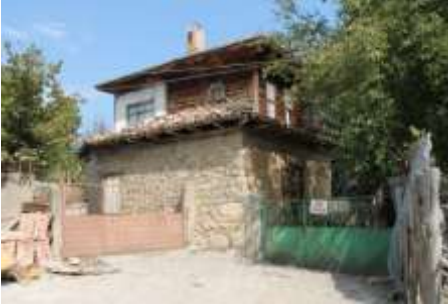
F.11. Kolay Köyü 2 Nolu Ev

2 numaralı ev (F.11- P.6) gerek inşa malzemesi gerekse çıkma strüktürü olarak birinci evle aynı özellikleri göstermektedir. Ahşap çıkma burada da cepheye simetrik olarak yerleştirilmiştir.

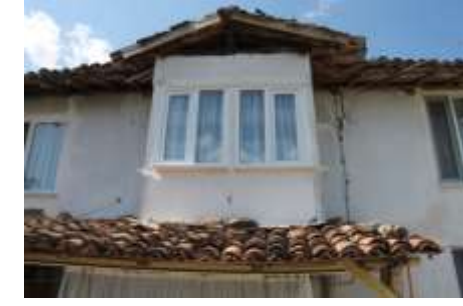
F.12. Kolay Köyü 3 Nolu Ev

3 numaralı ev (F.12- P.7) tuğla malzemeden inşa edilmiş olup evin çıkması girişin hemen üzerinde, cepheye simetrik olarak yerleştirilmiştir. Ön cephede iki, yan cephelerde birer sıra pencere düzeni görülmektedir.

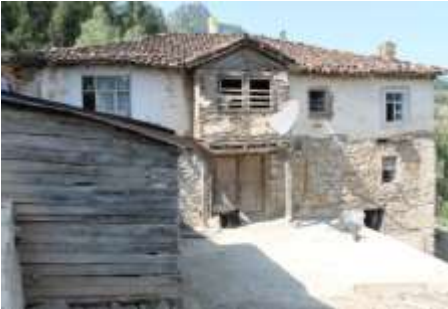
F.13. Kuzalan Köyü 1 Nolu Ev

Zemin katta yığma taştan inşa edilen 1 numaralı evin üst katında tuğla malzeme ve bağdadi yapım sistemi devreye girmiştir. Ahşap direklerle taşınan çıkma (F.13-P. 8), ön cephede iki sıra yan cephelerde ise bir taraf penceresiz olarak düzenlenmiştir.

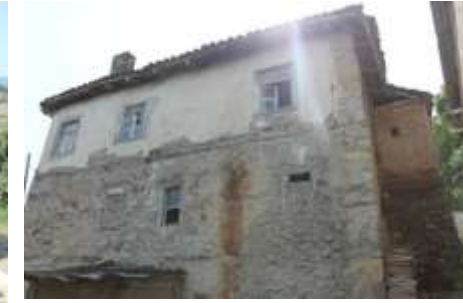
F.14. Kuzalan Köyü 1 Nolu Ev

Aynı evin arka cephesinde (F.14-P.8) banyo ve tuvalet kısmı çıkmalı olarak düzenlenmiş olup inşa malzemesi tuğladır.

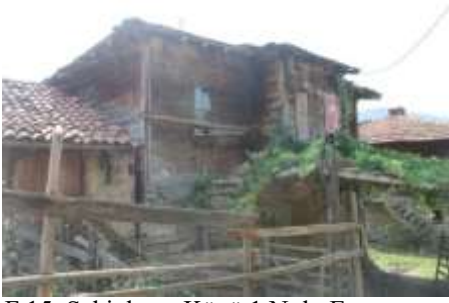
F.15. Şahinkaya Köyü 1 Nolu Ev

1 numaralı ev (F.15-P.9) zemin katta yığma taş, üst katta ahşap olarak inşa edilmiştir. Girişin hemen üzerinde cepheye simetrik olarak yerleştirilen çıkma ön cephede iki sıra, yan cephelerde ise biri sağır olarak düzenlenmiş pencerelere sahiptir.

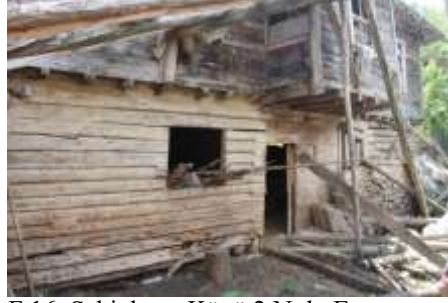
F.16. Şahinkaya Köyü 2 Nolu Ev

2 numaralı ev (F.16-P.10) tümüyle ahşap malzemedendir. Yine cepheye simetrik yerleştiril çıkma, ön cephede ve yanlarda birer sıra pencere düzeni gösterir.

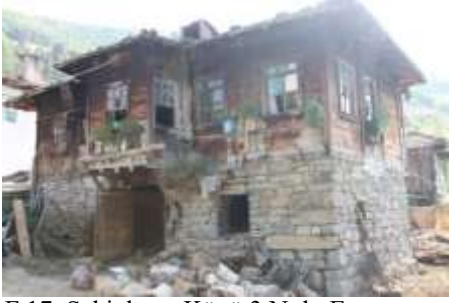
F.17. Şahinkaya Köyü 3 Nolu Ev

3 numaralı ev (F.17-P.11) zemin katta yığma taş, üst katta ise ahşap olarak inşa edilmiştir. Çıkma evin girişinin hemen üzerinde yer almakta olup üç yönde birer pencere ile dışarıya açılmıştır. Evin pencereleri giyotin pencere olarak düzenlenmiştir.

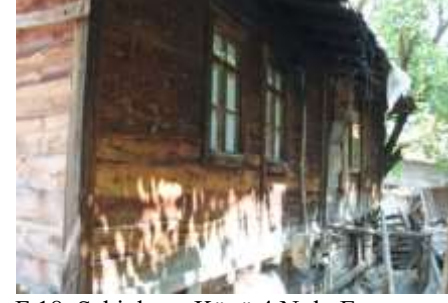
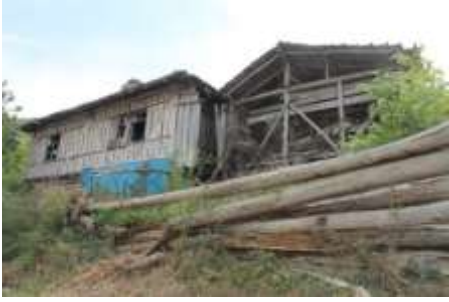
4 (F.18-P.12) ve 5 (F.19-P.13) numaralı evler genellikle köy evlerinde karşımıza çıkmayan kat çıkmalı olarak inşa edilmiştir. Böylece alt kattaki düzensizlik üst katta çıkma vasıtası ile düzelmiş ve düzgün bir plan elde edilmiştir.

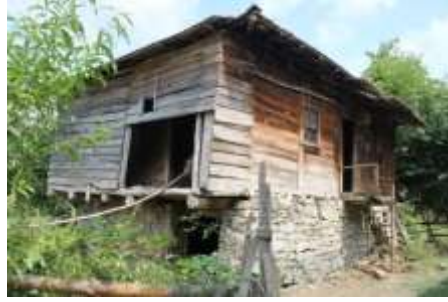
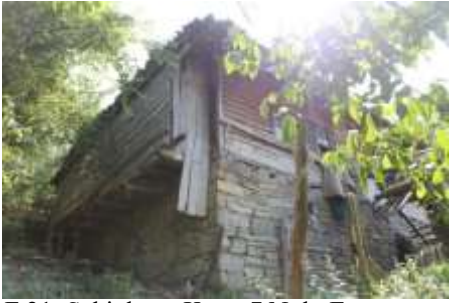
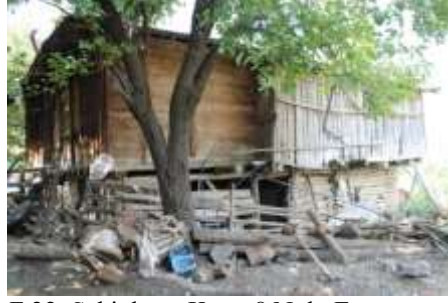
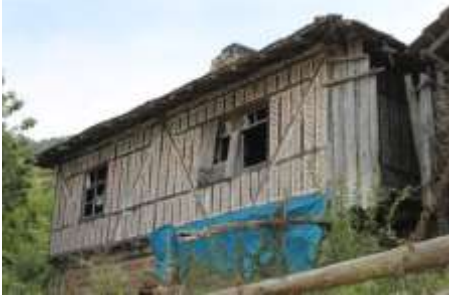
Köyde dört adet çıkma ile karşılaşmıştır. Bu evlerden 6 ve 7 numaralı evler ahşap (F. 20-P.14, F.21-P.15), 8 ve 9 numaralı evler tuğla malzemedenden (F.22-P.12, 23-P.13) yapılmıştır. Islak mekânlar bu evlerde de giriş aksının karşısına evin arka cephesinden taşıntı yapacak şekilde inşa edilmiştir.

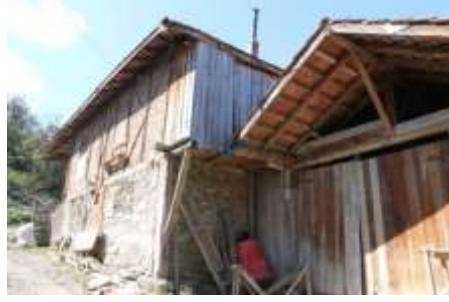
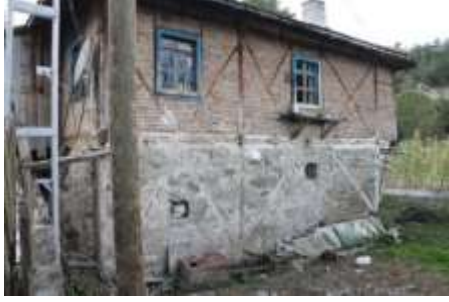
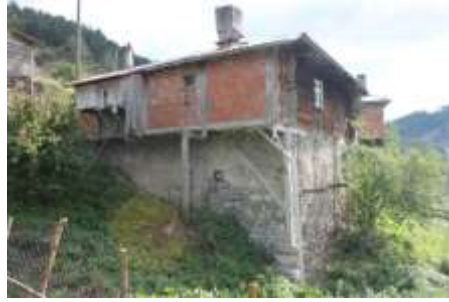
1 (P.16) ve 2 (P.17) numaralı evlerde bu çıkmalar evin giriş aksının karşısına, 3 numaralı (P.18) evde ise eve giriş aksının sağında inşa edilmiştir. 3 numaralı evin ıslak mekân çıkmasının sonradan eklendiği malzeme yönünden kendisini ele vermektedir.

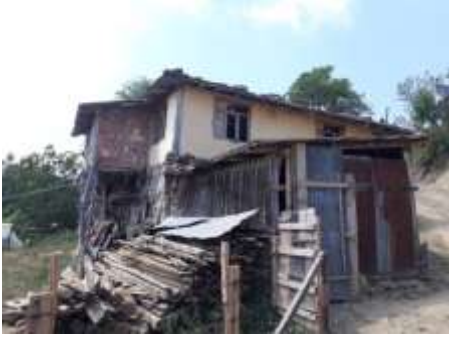
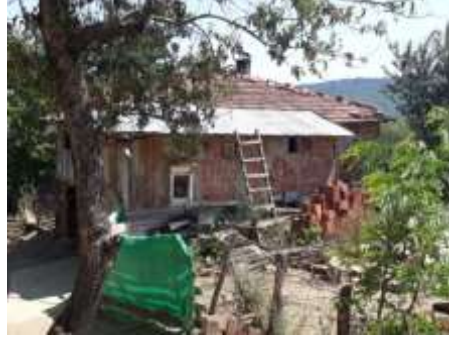
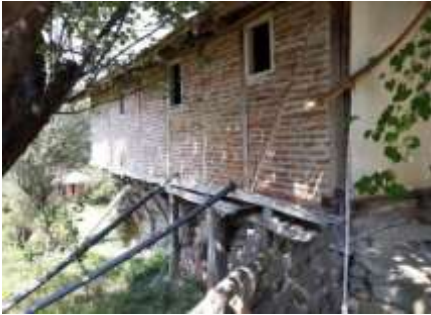
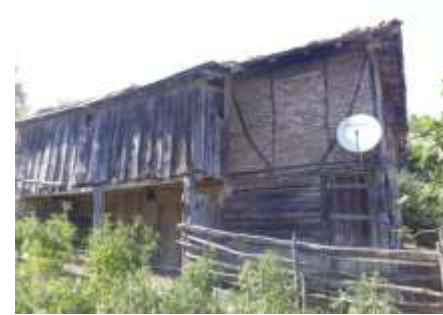
Tespit edilen evlerden 1 (P.19) ve 3 (P.21) numaralı evler (F.27-29) ahşap 2 (P.20) ve 4 (P.22) numaralı evler (F.20-30) tuğla malzemeden inşa edilmiştir. Bunlardan 1,2 ve 4 numaralı evlerin çıkmaları eve girişin karşı kısmında, evin arka yönüne inşa edilmişken 3 numaralı evin çıkması giriş aksının sol tarafında düzenlenmiştir.

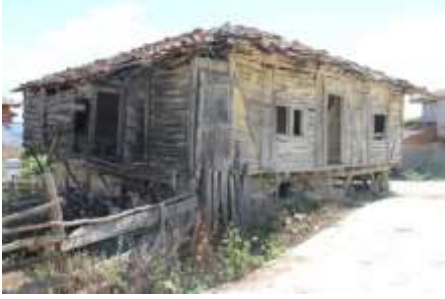
F.31.Karakütük Köyü 1 Nolu Ev

Bafra şehir merkezine 45 km uzaklıkta yer alan yerleşimde (Harita 9) insanların temel geçim kaynağı hayvancılıktır. Köyde yapılan incelemede sadece bir tane (F.31) ıslak mekân çıkmalı eve (P.23) rastlanmıştır. Ahşap malzemeden inşa edilen bu evin çıkması girişin sağındadır.

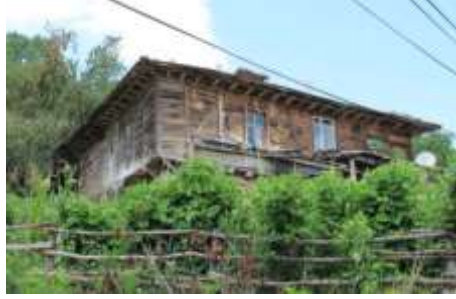
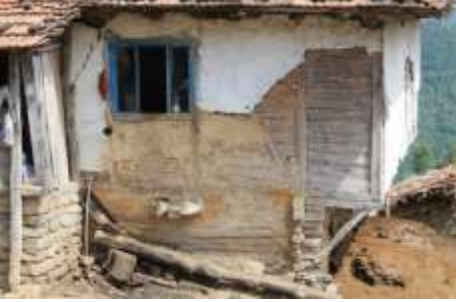
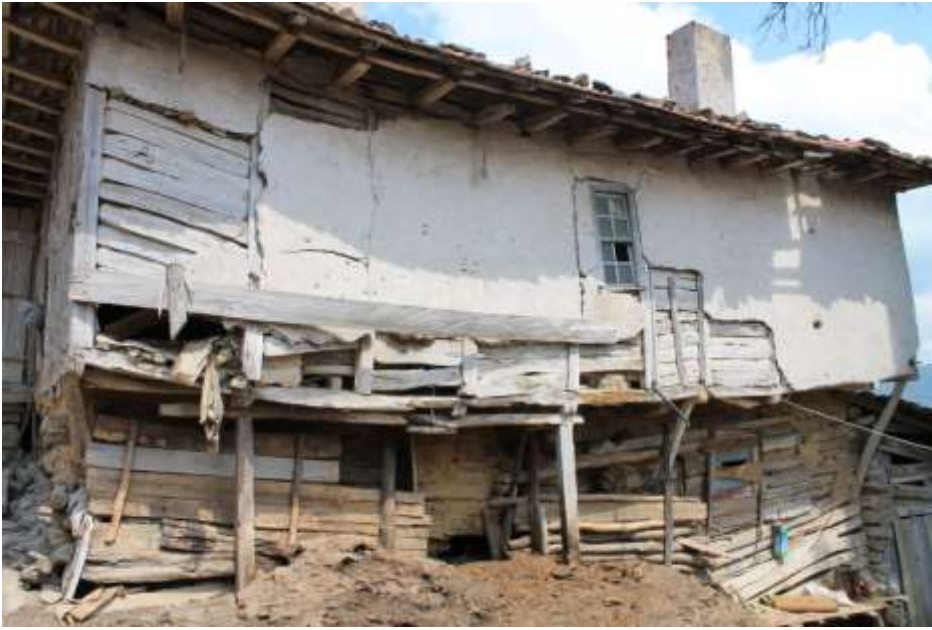
1 numaralı evde (F.32-P.24) girişin karşısına evin arkasına yerleştirilen ıslak mekân 3 (P.25) ve 4 (P.26) numaralı evlerde (F.34-35) eve girişin sağında düzenlemiştir.

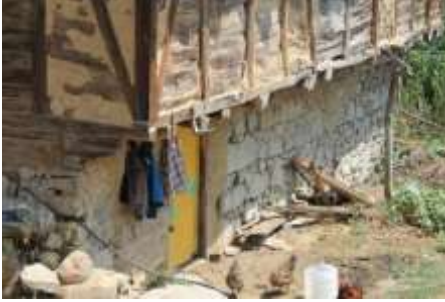
F.33.Meşelitürkmenler Köyü 2 Nolu Ev

2 numaralı evin (F.33) çıkması girişin sağında konumlandırılmış olup bu çıkma hem ıslak mekânı hem de odayı taşımaktadır.
