TITLE: TÜRKİYE'DE KAMU BINALARININ DEPREM RISKİ VE YAPISAL HASAR DURUMLARININ  
İNCELENMESİ: EDİRNE ÖRNEĞİ

### Examination of Earthquake Risk and Structural Damages of Public Buildings in Turkey: Edirne Case

**Şekil 4.** Örnek olarak incelenen binalardaki yapılan hasar tespitleri

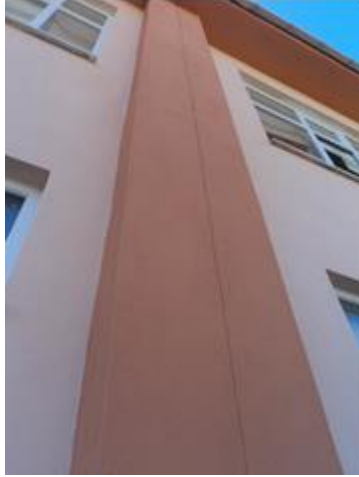
a) Bina dış cephe dilatasyon noktası

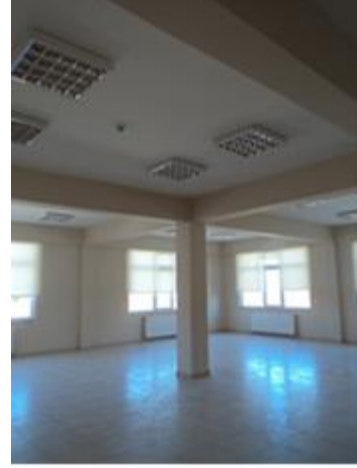
b) Bina iç görünüşü

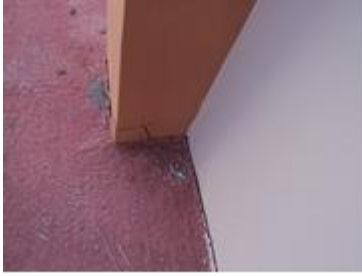
c) Binada dış cephe kolon zemin birleşimi

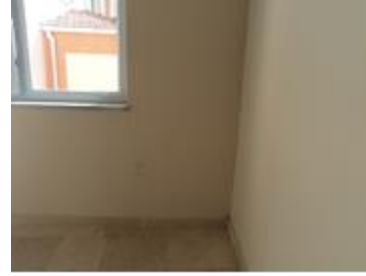
d) Bina iç mekan görünüşü
