**ASKERİ MİMARİ MİRASIN KORUNMASI BAĞLAMINDA ÇAKMAK  
HATTI KIYI KORUGANLARI (ANADOLU FENERİ-RİVA-ŞİLE)**

*ÇAKMAK LINE COASTAL PILLBOXES IN THE CONTEXT OF THE  
CONSERVATION OF MILITARY ARCHITECTURAL HERITAGE  
(ANADOLU FENERİ-RİVA-ŞİLE)*

**Mustafa ARMAĞAN\***

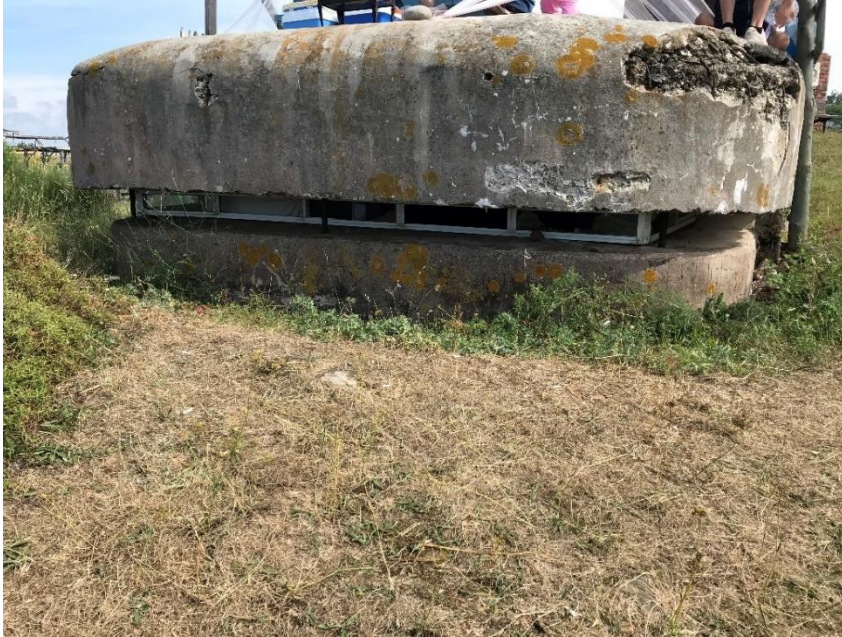
**Resim 9:** Riva, Korugan (Foto: Mustafa ARMAĞAN)

Anadolu Feneri, Riva, Şile kıyı hattının kuş uçuşu uzunluğu 37 kilometre civarındadır. (Harita 1) Söz konusu alanda tespit edilen koruganların Çatalca ve Büyükçekmece bölgesindeki koruganlardan nispeten daha küçük boyutlarda oldukları anlaşılmıştır. (Resim 1) Koruganların inşa edildikleri alanlar incelendiğinde ise denizden çıkarma yapılması muhtemel kumsal, koy vb. bölgeler ve bu bölgelere hakim stratejik yükseltilerin tercih edildiği görülmektedir. (Resim 2, 3, 4) Koruganlar deniz yönünde kıyıya dik şekilde veya kıyıya paralel yönde farklı açılarda inşa edilmiştir. Olası çıkarma sırasında askeri unsurların hem doğrudan karşılarından hem de yanlardan ateş altına alınması amaçlanmıştır. Koruganların bir kısmı sahilde açık ve belirgin şekilde inşa edilirken bir kısmı topografyanın etkisiyle tespiti zor konumlara yerleştirilmiş çıkarma kuvvetleri tarafından kolay tespit edilemeyecek şekilde tasarlanmıştır. (Resim 5, 6, 7, 8) Gözlem yapılan koruganlar büyük oranda denize yakın 20-150 metre aralığında inşa edilmiştir. Tespit edilebilen denize en uzak korugan ise Sahilköy Mahallesi mezarlık alanının içerisindeki denize yaklaşık 560 metre uzaklıktaki koruganlardır. Bu mesafe dikkate alındığında bölgedeki savunma hattının birkaç kademedan oluşabileceği fikri ortaya çıkmıştır. İnşa edilen koruganların birbirleriyle doğrudan fiziksel bağlantıları tespit edilmemiştir. Büyükçekmece ve Çatalca hattındaki koruganların bazılarının tünellerle birbirine bağlı örneklerinin olduğu bilinmektedir. Bu şekilde tasarlanmış korugan yapılarına çalışma alanında rastlanmamıştır. Tespit edilen koruganların bazılarının köşeleri oval şekilde inşa edilmiştir. Bu durum karşıdan gelen mermilerin daha kolay sekmesinin sağlanmasıyla korugan duvarının daha az zarar görmesi amaçlanmıştır. Bu yöntem koruganların inşasında sık karşılaşılan bir tekniktir. (Resim 9, 20, 17)

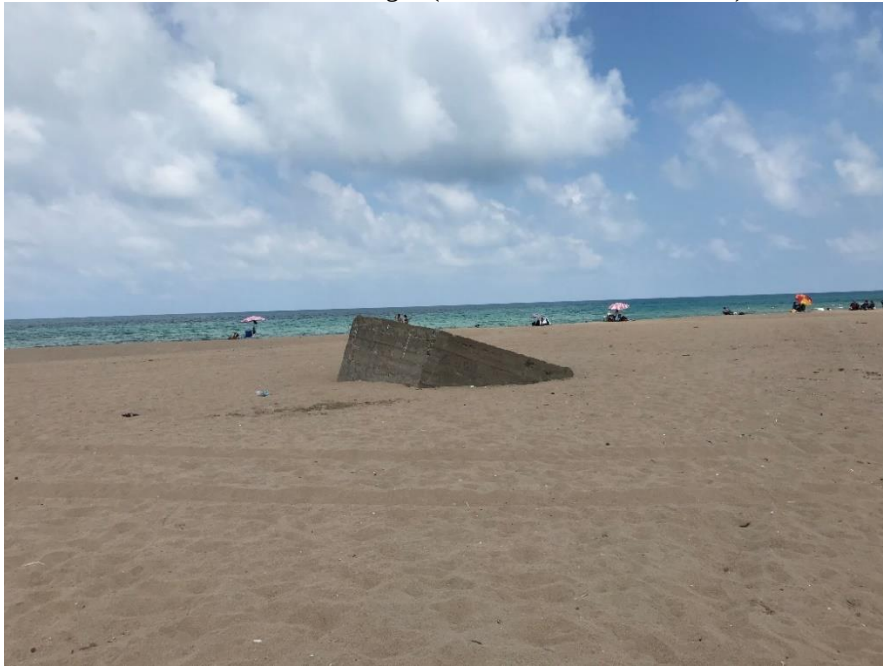
**Resim 13:** Sahilköy, Korugan (Foto: Mustafa ARMAĞAN )

değildir. Kumsalda yer alan bazı koruganların kütleli ağırlıkları nedeniyle yan yatmış veya bütüncül olarak toprağa batmış olduğu gözlemlenmiştir. (Resim 13, 14) Koruganların ne zaman terk edildiği bilinmemekle birlikte uzun zamandır herhangi bir yenileme, tadilat vb. uygulama yapılmadığı görülmektedir.

-Yok olmaya yüz tutmuş toprak altında kalmış veya kalmak üzere olan koruganların çevresinde ilgili müze denetiminde temizlik, kazı ve belgeleme çalışmalarının yapılması gerekmektedir. İçerisinde dönemsel teçhizat (demir kapı, çerçeve, havalandırma sistemi, silah yuvası, vb.) unsurlarının olduğu koruganlara dair güvenlik önlemleri alınmalıdır. Özel mülkiyette kalan koruganlara dair mülkiyet sahiplerine ve yerel idarelere korumaya esas bilgi verilmelidir.

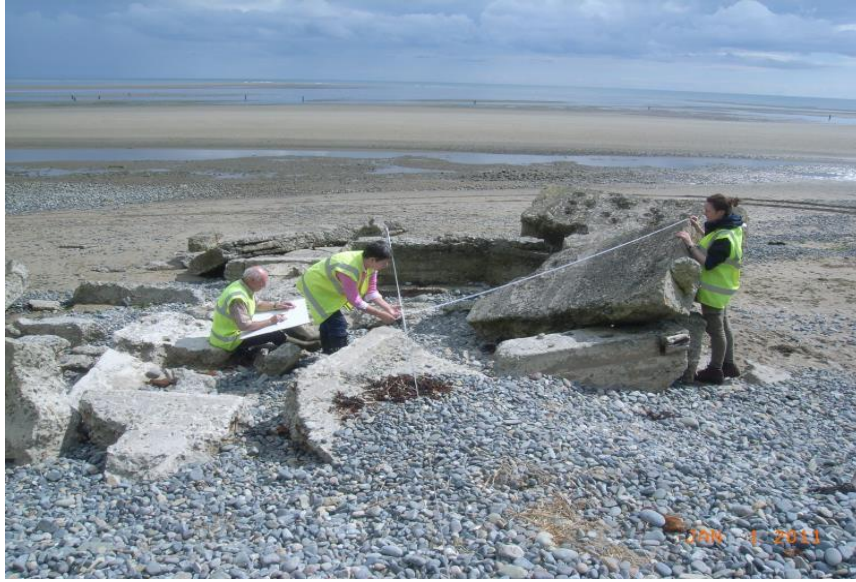
**Resim 19:** Murlough Sahili'nde Yer Alan Korugana Dair Yapılan Çalışmalar  
(Welsh, June, Cooper, Carly, Scott, Randal, (2013-2017), *Survey Report*, No: 34,  
Ulster Archaeological Society, Belfast, s.10.)

koruganlar için uygulandığı ve bu doğrultuda pek çok verinin üretildiği ve belgeleme yapıldığı görülmektedir. (Resim 19) Bu durum koruganların belgelenmesi araştırılması çerçevesinde önemli bir metodolojik örnek teşkil etmektedir.
