## ANADOLU YARIMADASI'NIN EN BATI UCUNDA YER ALAN TİPİK BİR OSMANLI KÖYÜ

### BABAKALE

Çiğdem TÜRKER \*

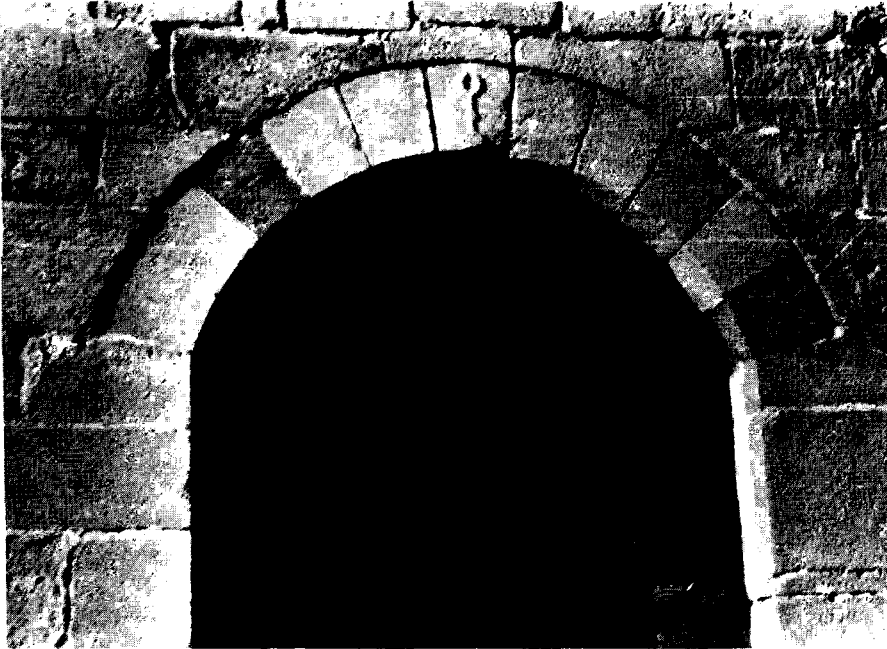
Resim : 2. Babakale İç Giriş kapısı ve üzerindeki alem işareti

Giriş kapısı kesme, sur duvarları moloz taşlardan örülmüştür. Giriş doğu duvarındaki Taç kapıyla yapılır (Resim : 1). Taç kapıdan içi nişli bir mekâna, buradaki ikinci bir kapı ile de avluya girilir. Bu kapı üzerindeki kemerin kilit taşında bir alem işareti vardır (Resim :2). Avluya girince, hemen solda, harap durumda sarnıçlı bir Osmanlı çeşmesi ile bunun üst tarafında, sur duvarı üzerinde yıkık bir minare bulunur. Minarenin birkaç basamağı bugüne kadar sağlam durumda gelebilmiştir.

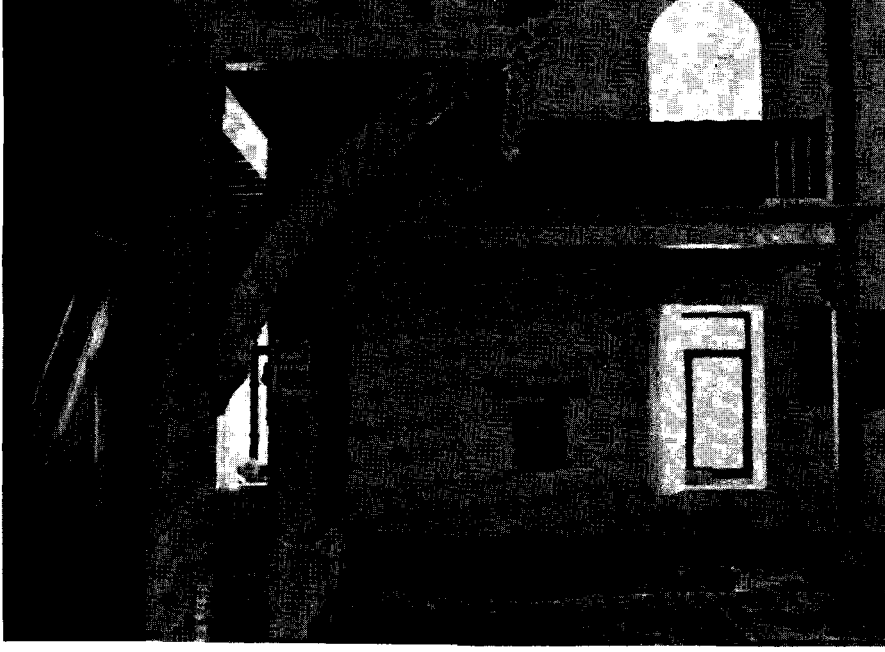
Resim : 3. Babakale köyü caminin ahşap sütunları

Dikdörtgen planlı caminin son cemaat yeri, önde yedi adet ağaç dikme ile desteklenen bir sundurma ile örtülmüştür. Çatı marsilya kiremiti ile kaplıdır. Giriş kapısı üzerindeki hafifletme kemeri ortasında kitabesi vardır. Caminin yan tarafında ve minarenin yanında, merdivenle çıkılan ve üzerinde yine kitabesi bulunan ikinci bir kapı yer almaktadır. İçte çatıyı taşıyan ahşap sütunlar, taş sekiler üzerinde yükselir (Resim : 3). Tavan ahşap pasalarla<sup>9</sup>, küçük kare şeklinde süslemeler meydana getirecek şekilde bölünmüş olup, tam ortada kabartma bir rozet şeklinde tavan göbeği bulunur. Caminin içi, üstte kemerli revzenler, altta bir sıra dikdörtgen pencere ile aydınlanır. Mahvel ve minber ağaç işçilikli, mihrap ise özelliği bozulmuş bir vaziyette, sıva ile kaplıdır. Mihrabın üzerinde yer alan yuvarlak bir pencere dikkati çeker. Taban döşemesi fırınlanmış tuğladan ve araları horasan harcı kaplıdır.

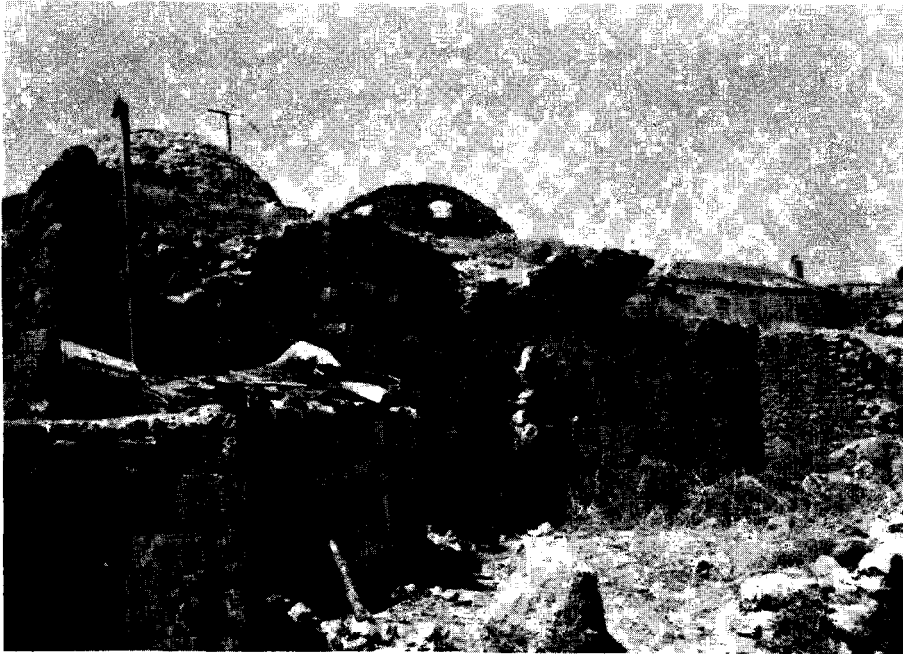
Resim : 4. Babakale hamamı

**c) Hamam :** Siyah moloz taşlarla yapılmış içi kireç sıvalı üzeri iki tuğla kubbe ile örtülü küçük bir hamam yapısıdır. Cehennem<sup>10</sup>, tütekler ve külhan tamamen yıkılmıştır (Resim : 4).

Kadınlar ve erkekler hamamı olarak iki bölümden ibarettir. Her iki taraf birbirine simetriktir. Girişten sonra hemen solda küçük bir tuvalet ile oda bulunmaktadır. Sağda soyunmak için kullanılan taş sekiler mevcuttur. Soyunma odasından dar ve küçük bir ılıkliğa, buradan da sıcaklığa girilir. Sıcaklık tamamen mermer kaplama olup göbek taşı bugün çökmüştür. İçeride beş adet kurna ve dipte, sağ kısımda paravana ile bölünmüş ufak bir bölüm vardır.

Köşeli kapıdan yuvarlak kubbe kasnağına geçiş, niş şeklindeki pendentiflerle sağlanmıştır. Hamamın iç kısmı, kasnakta pencerelerle aydınlatılmaktadır.

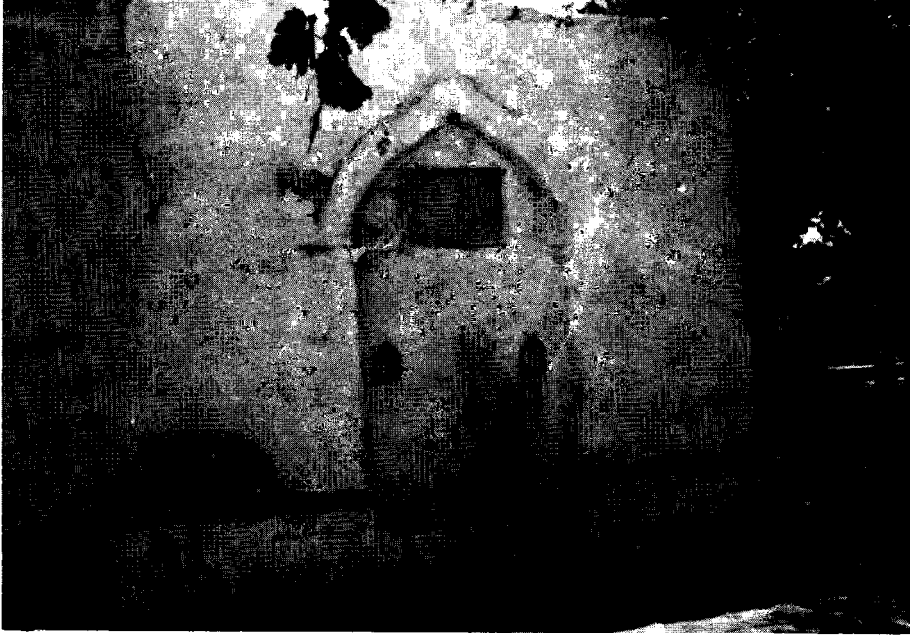
Resim : 5. Çarşı çeşmesi

**1 — Çarşı Çeşmesi :** Köşe başında bulunması nedeniyle iki yüzlüdür. Ön cephe kesme, yan cephe moloz taşlarla yapılmıştır. Çarşıya bakan esas yüz üzerinde sivri kemerli bir niş içerisinde yer alan kitabesi 1139 (hicri) tarihini taşır. Kitabenin altında, birbirine simetrik durumda maşrapa koymak için iki ufak niş ve bunun altında birbi-

rine simetrik durumda yerleştirilmiş iki musluk vardır. Çeşmenin bu yüzünde bulunan sivri kemerli niş, iki yanda başlıklı anteler tarafından taşınır. Çeşme yalağının iki yanında yer alan taş sekiler de, yine simetri ilkesine uygun olarak geliştirilmiştir. Ayna taşı ve palandızın<sup>11</sup> bulunmadığı görülür. Musluklardan solda yer alanı da iptal edilmiştir.

Yan yüzde altta sivri kemerli bir başka niş içinde iptal edilmiş bir musluk daha bulunmaktadır. Üstte ise çeşme sarnıcının girişi yeri vardır.

Hazneli Osmanlı çeşmelerinin tipik bir örneğidir (Resim : 5).

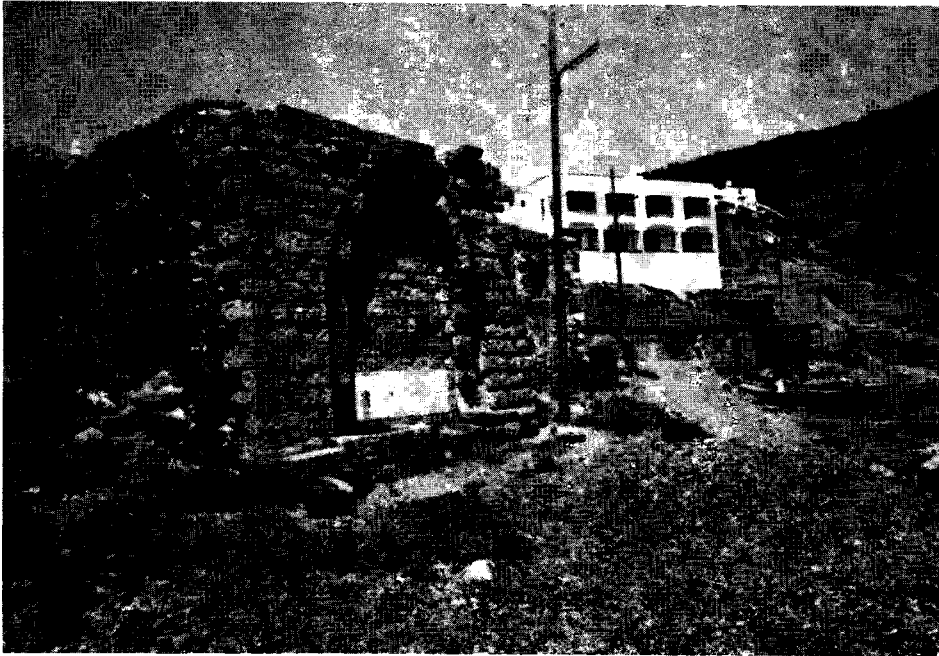
Resim : 6. Babakale köyü yalı çeşmesi

**2 — Yalı Çeşmesi :** Babakale köyü içindeki en büyük Osmanlı çeşmesidir. Limanın hemen yanında yer almakta olup, sarnıçlı bir çeşmedir. Denize bakan yüz üzerinde bulunan mermer kaplamalı, selvi ağaçları ve rozet bezemeleri ile süslü ayna taşı üzerinde dört musluğu bulunur. Ancak musluklar bugün iptal edilmiştir. Anteli başlıkların taşıdığı sivri kemerli niş içinde kitabenin izleri mevcut olmakla birlikte kitabe kayıptır (Resim : 6). Çeşmenin ön yüzü kesme, yan yüzleri ise moloz taşlarla örülmüştür.

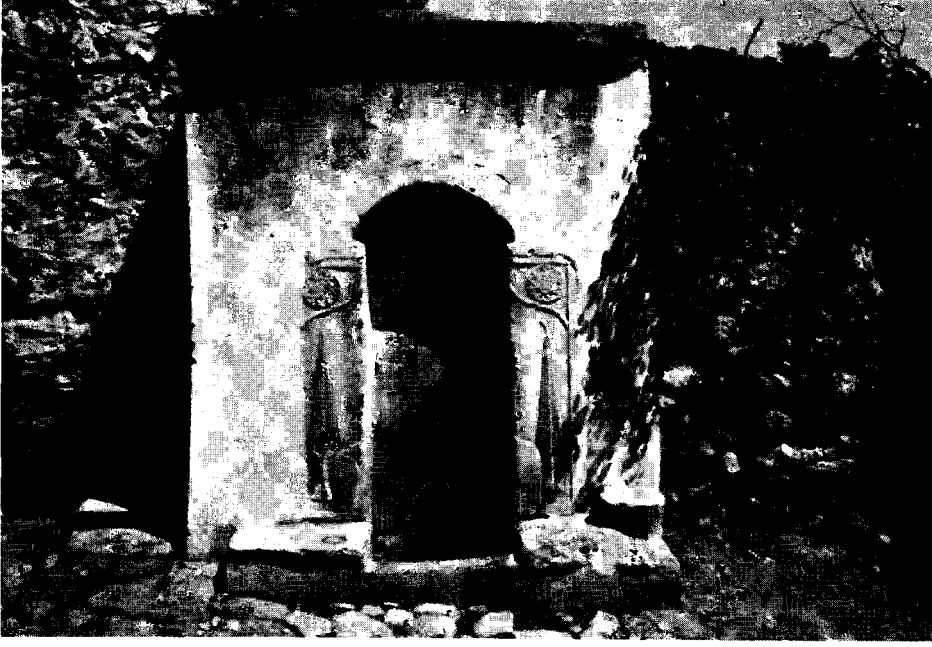
Resim : 7. Alibey çeşmesi

**3 — Alibey Çeşmesi :** Babakale köyü içinde, günümüze en sağlam durumda gelen Osmanlı çeşmesidir. Üzerindeki kitabeden dolayı bu isimle anılır. Kitabe, başlıkları içeri doğru taşan antelerin taşıdığı yuvarlak kemerli niş içinde yer almakta olup, hicri 1151 tarihini taşır. Ante blokları, selvi ağacı motiflerinin üzerinde altıgen yıldız motifleri ile süslüdür. Üstten profilli bir saçak ile sınırlandırılan çeşmenin çatısı, öne doğru meyillidir. Hazneli Osmanlı çeşmelerinden biridir. Yan yüzü üzerinde üstte sarnıcın girişi bulunmaktadır. Alt kısım ise şebeke suyu verilmek üzere oyulmuştur. (Resim : 7).

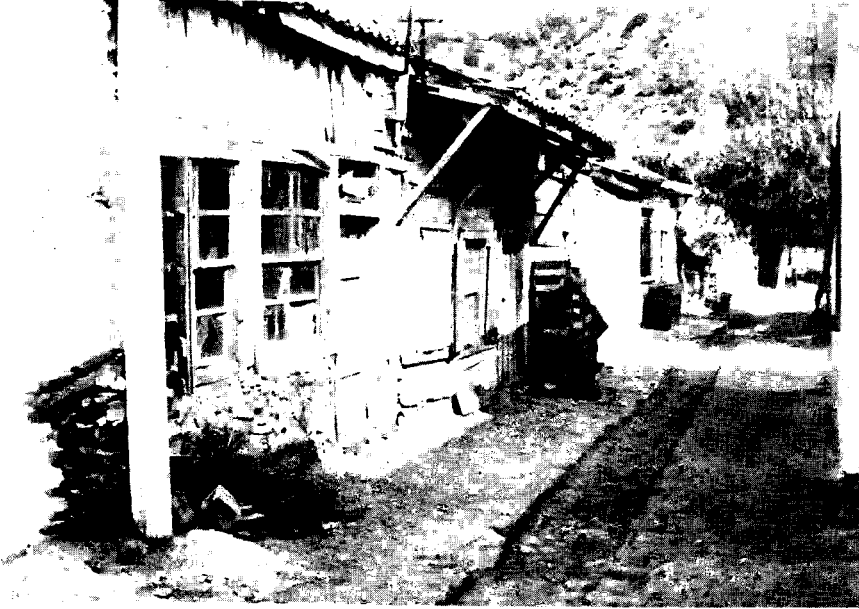
Resim : 8. Babakale çarşısı

e) **Çarşı** : Kale ile aynı zamanda yapılmıştır. Taş döşeli dar sokağı ortasından geçen su kanalı ve karşılıklı sıralanmış 10 kadar dükkanı ile günümüze kadar gelebilmiş olmasına rağmen, dükkanlar yıllar yılı gelişigüzel tamir olmaları nedeniyle karakterlerini kaybetmişlerdir. Bu dükkanların evvelce ana yapı özelliğini oluşturan hıms duvar tekniğini<sup>12</sup>, şimdi yalnızca çarşının bitiminde yer alan ve yıkılmış durumdaki bir dükkanın arka duvarının kalıntıları arasında görebiliyoruz. Çok küçük bir kısmı kalmış bu karakteristik duvar örneği de çok yakın bir gelecekte yok olacaktır (Resim : 8).

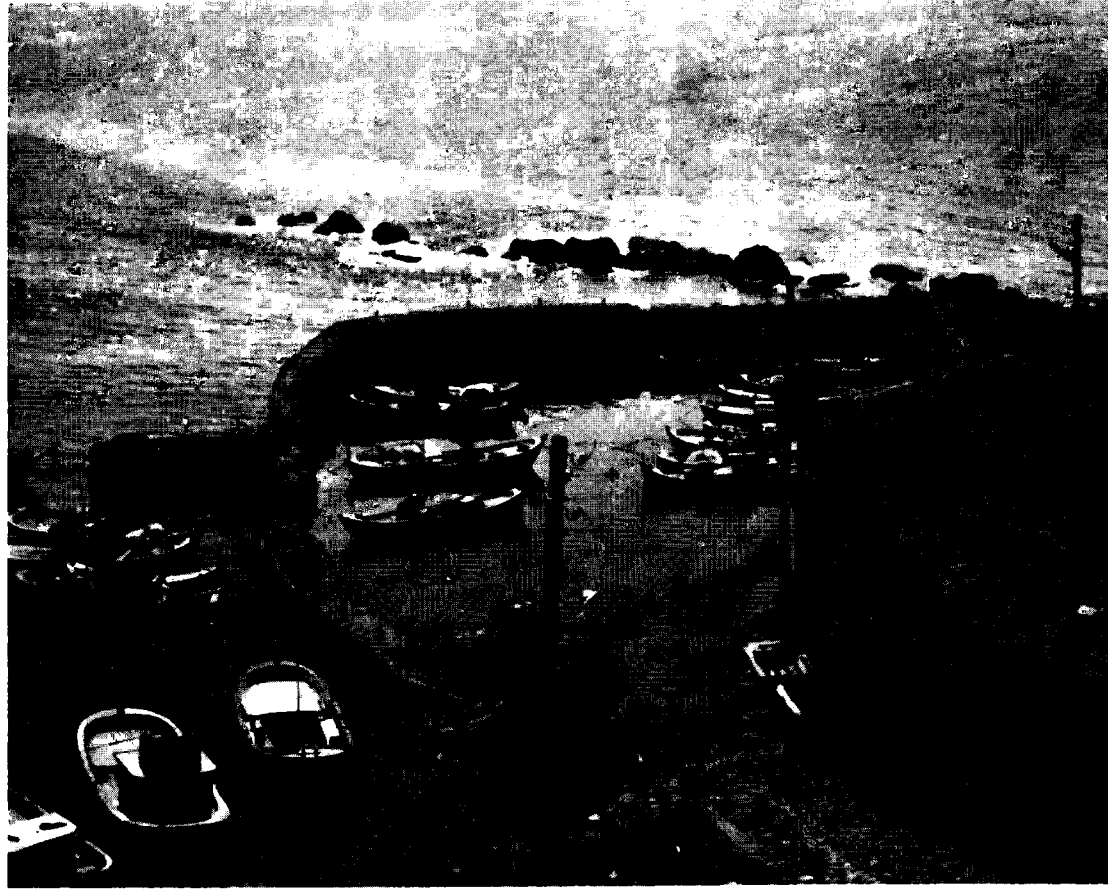
**Resim : 9. Babakale köyü limanı (Deniz içinde uzanan mendirek temeli ve kalıntılarıdır.)**

f) **Liman** : Kaymak Mustafa Paşa tarafından, inşasına başlanan, fakat herhangi bir nedenle yarım kalan liman ve mendire<sup>1</sup> bugün yetersiz durumdadır. Geçmiş zamanlarda burada korsanların tonlarca ağırlıktaki yelkenlilerinin demirlendiği düşünülürse, limanın şimdi kaderine terk edildiği açıkça görülmektedir (Resim : 9).
