TITLE: Trabzon Akçaabat İlçesi Vakıf Envanteri Ve Vakıf Kültür Varlıkları Restorasyonları

## Trabzon Akçaabat İlçesi Vakıf Envanteri Ve Vakıf Kültür Varlıkları Restorasyonları\*

## The Waqf Inventory of Akçaabat and Restoration of Waqf Heritage

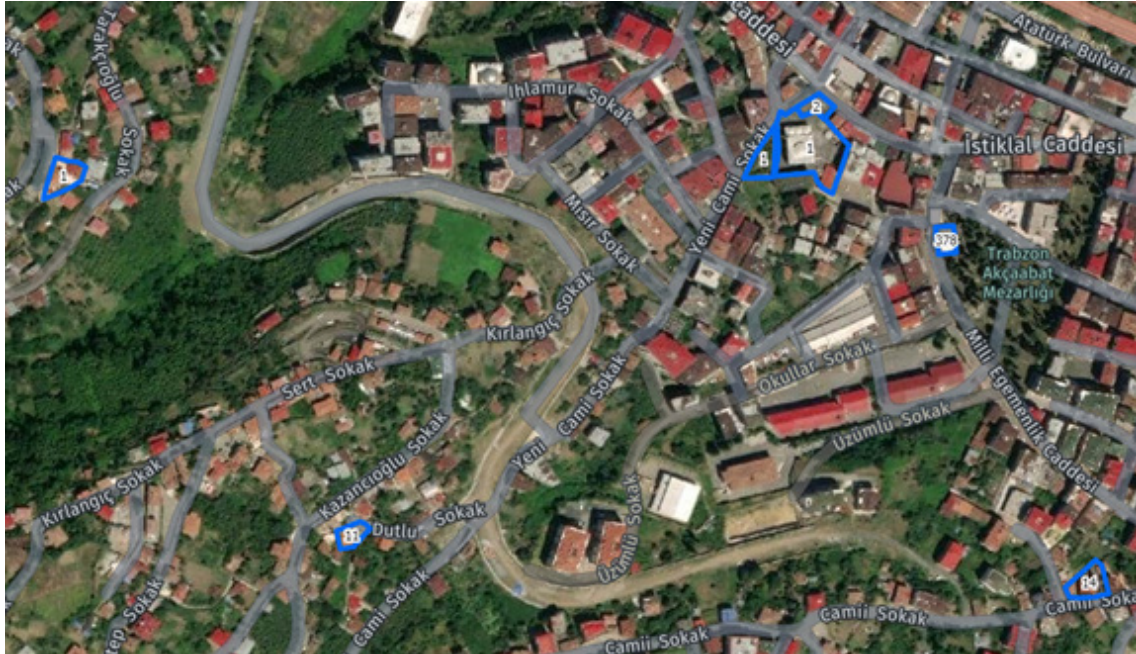
**Resim 1. (1-2-3-4-5-6-9) Numaralı Vakıf Parselleri Gösterir Uydu Görüntüsü**

Taşınmazların büyük çoğunluğu aynı alan içinde, ilçe merkezinde yerleşiktir (Resim 1). Akçaabat ilçesi Vakıf taşınmaz envanteri ile ilgili bilgi ve görseller aşağıda alt başlıklar halinde verilmiş, restore edilmiş olanların restorasyon bilgileri bir sonraki bölümde sunulmuştur.

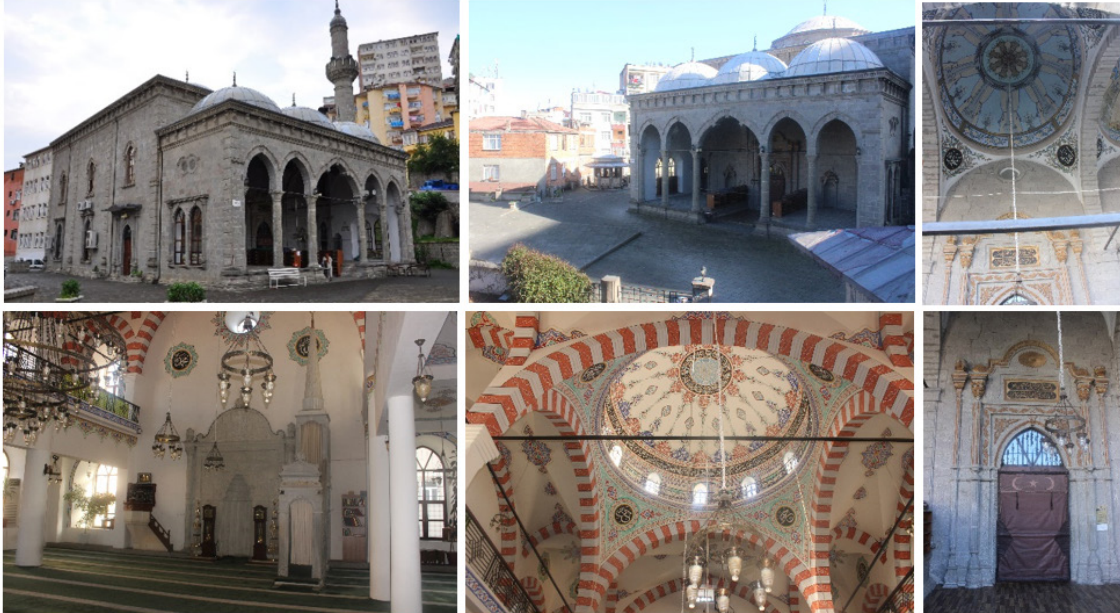
**Resim 2.** Yeni Cami iç ve dış fotoğrafları

Yapım tekniği ve üslubu ile döneminin özelliklerini gösteren yapı, dikdörtgen planlı, kesme taş malzemeli, üzeri yüksek kasnaklı kubbe ile örtülüdür. “U” şeklinde mahfil katı betonarme olarak 70’li yıllardaki onarımda teşkil edilmiştir. Bu bölümler çapraz tonozlarla örtülüdür. Cami kubbesinde, kubbeye geçiş pandantiflerinde, mahfil çapraz tonozlarının üzerinde, pencere bordürlerinde ve kemerlerde kalem işi bezemeler bulunmaktadır. Son cemaat mekânı beş bölümlü olup üzeri üç küçük kubbelidir. Son cemaat yerinde iki adet taş mihrabiye bulunmaktadır. Yapının kuzeybatı köşesinde kesme taştan, çokgen kaideli, soğan pabuçlu, silindirik gövdeli minare tek şerefelidir.

Mermer mihrap ve minberde kıvrık dallar, üzüm salkımları papatya ve gül şeklinde oldukça stilize edilmiş çiçek motifleri bulunmaktadır. Yapının dikdörtgen formdaki, geniş bordürlü mihrabın iki yanında tepeliğe kadar uzanan kaideli, başlıklı ve silindirik gövdeli birer sütünce yer almaktadır (Sümerkan vd., 1999: 3). Mermer minber de yoğun bir süslemeye sahiptir. Aynalık kısmında bitkisel motiflerle çevrelenmiş madalyon motifleri, süpürgelik kısmında perdeli ve sivri kemerli pencereler, yuvarlak kemerli kapı alınlığında kabalar, taç kısmında ise vazodan çıkan çiçek motifleri bulunmaktadır. Mermer vaaz kürsüsü ise son derece sadedir. Yeni Camiye fotoğraflar Resim 2’de sunulmuştur. Cami 2007 yılında Vakıflar Genel Müdürlüğü tarafından restore edilmiştir.

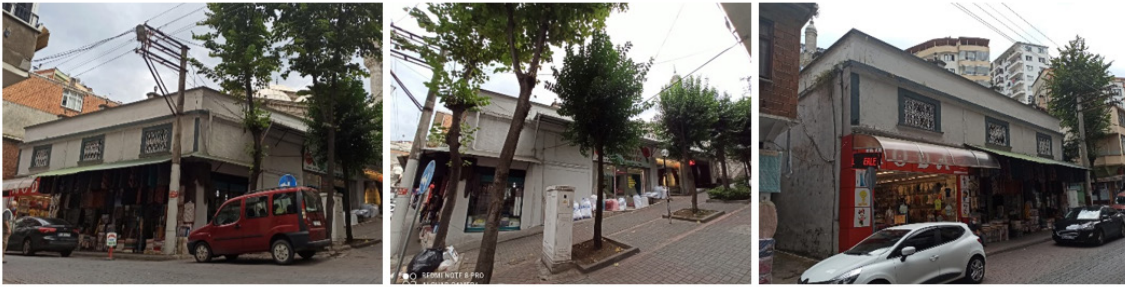
**Resim 3.** Yeni Cami avlusu altındaki kargir altı adet dükkân görselleri

Vakıf dükkanlar yığma moloz duvarların üzerine oturtulmuş ray demirlerinin üzerine yapılmış ve sonradan betonarme ile de desteklenmiş tabliyeler ile üzeri kapatılmış taşınmazlardır. Akçaabat ilçesinin akar niteliğindeki iki taşınmazından biri olup halihazırda kiradadır. Eserlerin herhangi bir taşınmaz kültür varlığı kaydı bulunmamaktadır. Hali hazırda kirada bulunan taşınmazlara ait görsel Resim 3’te sunulmuştur.

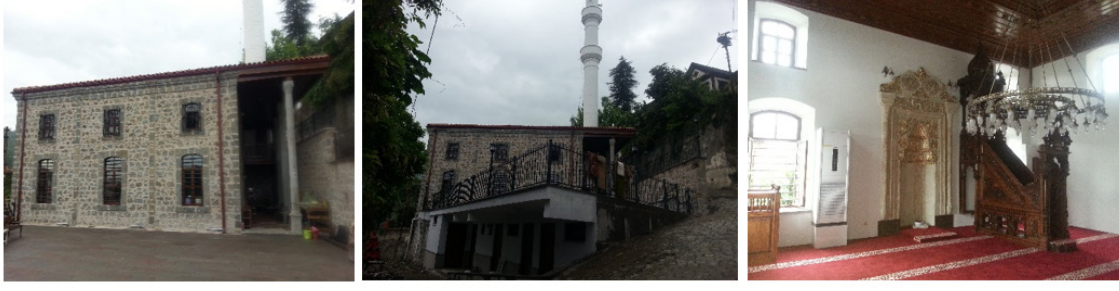
**Resim 4. Orta Mahalle Camisi fotoğrafları**

Ahşap olduğu düşünülen caminin yerine günümüzdeki 1807 tarihli cami yapılmıştır (Çalık, 2017: 96). Geç Dönem Osmanlı’daki köy camileri plan düzeninde kurgulanmış Orta Mahalle Camisi, kesme taş ve moloz taştan dikdörtgen planlı olarak inşa edilmiş ve ahşap çatı ile örtülmüştür. Kuzeydoğusunda sonradan eklenmiş yuvarlak gövdeli, tek şerefeli betonarme minaresi bulunmaktadır (Çalık, 2017: 96). Camiye minarenin eklendiği dönemde plan bakımından da yapı bazı müdahalelere maruz kalmıştır (Ataman, 2011: 15). 2015 yılı içerisinde Trabzon Vakıflar Bölge Müdürlüğü tarafından restorasyonu gerçekleştirilen Orta Mahalle Camisi, eklentilerinden arındırılmış, ilerideki bölümlerde detaylıca anlatılan restorasyon uygulamaları ile sit alanı olan Orta Mahallenin prestij yapılarından biri olarak ön plana çıkmıştır. Cami ibadete açık olup, fiilen kullanılmaktadır. Resim 4’te camiye ait, iç ve dış mekân görselleri sunulmuştur.

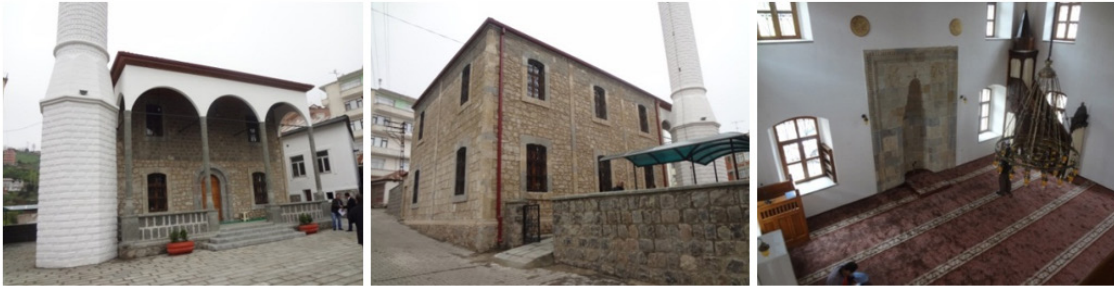
**Resim 5. Dürbinar Camisine ait dış ve iç mekân fotoğrafları**

Boyuna dikdörtgen planlı Dürbinar Mahallesi Camiinin beden duvarları, kesme ve moloz taş kullanılarak inşa edilmiştir. Ortalama 70cm kalınlığında beden duvarının dışı sıralı moloz kaplama, içi moloz taş örgü ile teşkil edilmiştir. Pencereler ve son derece sade olmasına karşın silmeler cephelerde hareketliliği sağlayan unsurlardandır (Bozal vd., 2011: 4). Camiinin kuzeydoğusunda 1973 yılında yaptırılan çift şerefeli bir minare mevcuttur (Sümerkan vd., 1999: 1).

Trabzon Vakıflar Bölge Müdürlüğü tarafından 2013-2014 yıllarında gerçekleştirilen onarım kapsamında Koruma Kurulu onaylı projesine göre yapı eklentilerinden arındırılmış ve betonarme kubbesi yıkılarak ahşap çatılı hale dönüştürülmüştür. Hali hazırda ibadete açık olan eserin fotoğrafları Resim 5'te sunulmuştur.

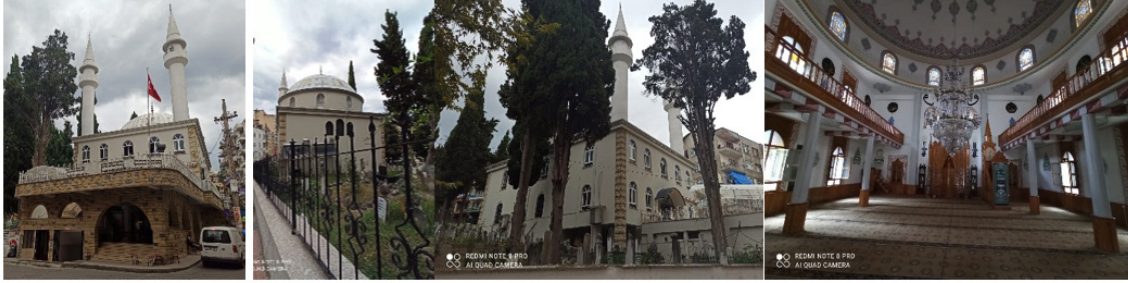
**Resim 6.** Mezarlık Camisine ait dış ve iç mekân fotoğrafları

Kare planlı ana mekânın üzeri kubbe ile örtülü olan caminin kapalı son cemaat mekânı kubbesiz olarak düz dam ile kapatılmıştır. Yapının kuzeyinde son cemaat mekânı içinden çıkan iki adet betonarme minare bulunmaktadır. Yapı nitelsiz bir cami olup, özgün bir özelliği yoktur. Şehir merkezinde olduğundan cenaze ve mevlitler için de yoğun olarak kullanılan cami, kent yaşamının önemli bir parçası durumundadır. Resim 6’da Mezarlık Camisine ilişkin görseller sunulmuştur.

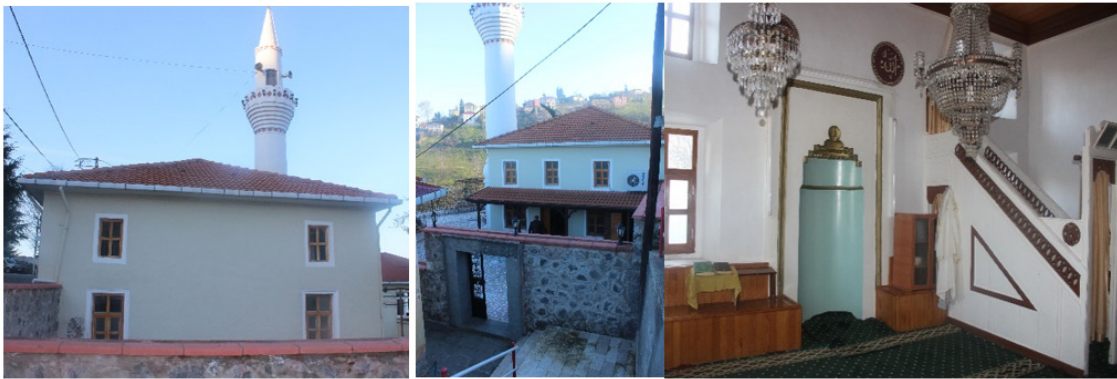
**Resim 7.** Nefsipulathane Camisine ait dış ve iç mekân fotoğrafları

Moloz taştan yığma olarak yapılmış cami, ahşap çatı ile örtülü olup üzeri kiremit kaplıdır. Bu haliyle yöresel cami mimarisinin özelliklerini yansıtan bir yapı görünümündedir. Mihrap ve minberi benzer camilerdeki örneklerini andıran caminin başlıca bir özgün yanı bulunmamaktadır. Halihazırda bakımlı durumda olan caminin son cemaati kapalıdır. Caminin kuzey girişi sundurmalıdır. Yapının avlusu taş duvar ile çevrili olup, bu mekânda çay ocağı-okuma odası şeklinde düzenlenmiş bir yapı bulunmaktadır. Resim 7’de Nefsipulathane Camisine ait görseller sunulmuştur.

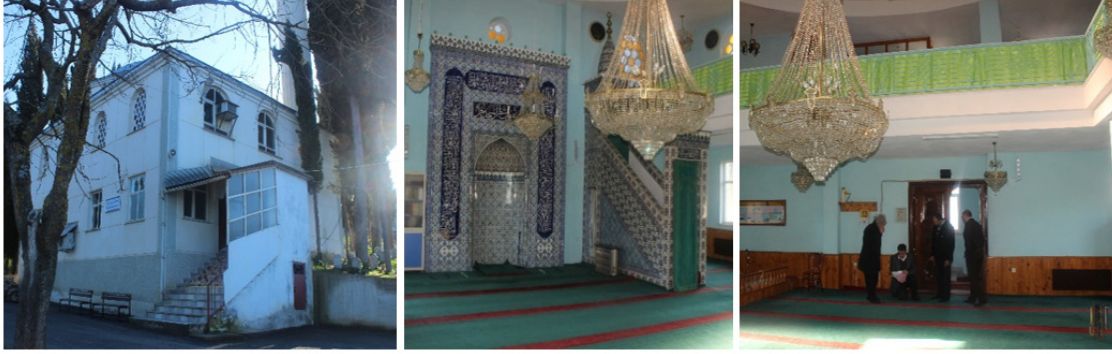
**Resim 8.** Kavaklı Lazlar Camisine ait dış ve iç mekân fotoğrafları

Lazlar Camisi; Trabzon İli Akçaabat İlçesi Kavaklı Mahallesi 175 ada 14 parselinde, 162,56m<sup>2</sup> taban alanına sahiptir. Eserin mülkiyeti Vakıflar Genel Müdürlüğü'ne ait olup eski eser tescil kaydı bulunmamaktadır. Ana mekânı kareye yakın dikdörtgen planlı olan cami, betonarme olarak inşa edilmiştir. Ana mekân üzerinde tek büyük kubbe ile üzeri örtülüdür. Kuzey batısında betonarme minaresi mevcuttur. Esere ait görseller ve uydu görüntüsü Resim 8'de sunulmuştur.

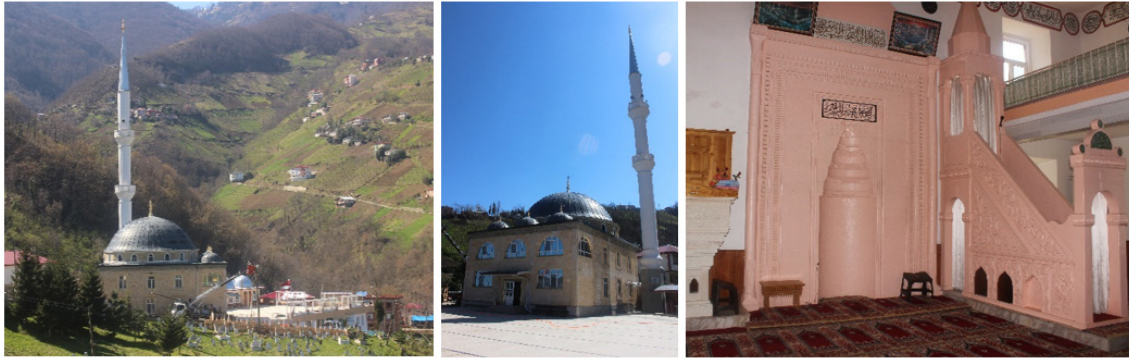
**Resim 9.** Acısu Balıklı Yaylası Camisine Ait Dış ve İç Mekân Fotoğrafları

Trabzon Akçaabat Acısu Balıklı Yaylasında, 203 ada 2 parselde 3.152,05m<sup>2</sup>'lik geniş bir alan içinde bulunan Balıklı Yaylası Camisi, çevrenin en büyük camisidir. Betonarme olarak inşa edilmiş yapı kareye yakın merkezi planlı olup tek kubbeli ana mekân; bu mekânın kuzeyinde kapalı bir son cemaat mekânından oluşmuştur. Son Cemaat mekanının üzeri üç adet küçük kubbe ile örtülüdür. Betonarme mahfil katı "U" şeklinde düzenlenmiştir. Eserin güneybatısında iki şerefeli oldukça uzun betonarme minaresi bulunmaktadır. Camiye ait görseller Resim 9'da sunulmuştur.

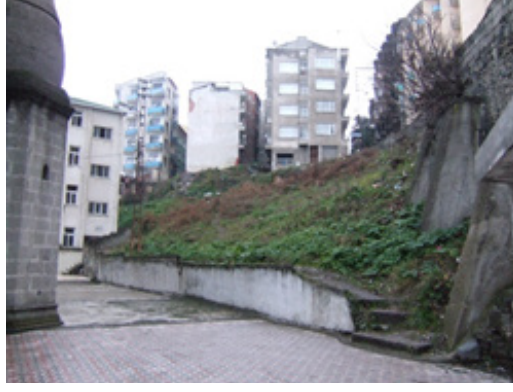
**Resim 10.** 961 Ada 1 Parsele ait fotoğraflar

Akçaabat Yeni Cami yanında bulunan 961 ada 1 parselde bulunan 475,82m<sup>2</sup>'lik arsa Akçaabat'taki yapısız tek parsel olarak karşımıza çıkmaktadır. Yeni Caminin batısında yer alan ve eğimli bir araziye sahip taşınmaz, imar planlarında park vasfı ile işlidir. Bu bağlamda Vakıflar Genel Müdürlüğüne yatırım amaçlı değerlendirilme imkânı bulunmamakta olup, ilgili belediyesince işlem yapılması beklenmektedir. Taşınmaza ait görseller Resim 10'da sunulmuştur.

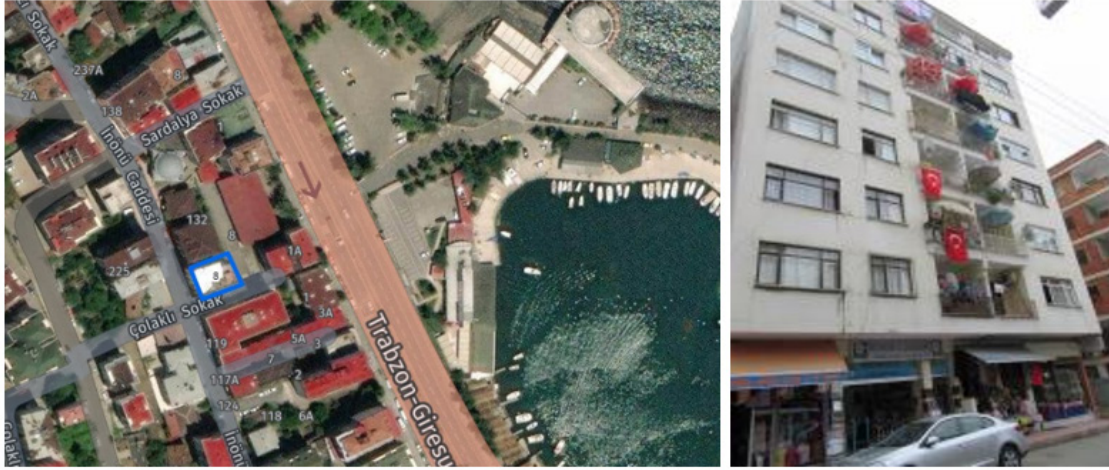
**Resim 11.** 1009 Ada 8 Parsele ait fotoğraflar

Trabzon Akçaabat Çolaklı Mahallesi 1009 ada 8 parselde kayıtlı 301,33 m2 taban alanına sahip parselde inşa edilmiş betonarme 8 katlı binanın 1 dairesi Vakıflar Genel Müdürlüğü adına kayıtlıdır. Söz konusu taşınmaz 657 sayılı Kanun Hükmünde Kararname ile kapatılan Şehzade selim Orta Yüksek Eğitim ve Kültür Vakfından Vakıflar Genel Müdürlüğü'ne geçmiş bulunan bir apartman dairesidir. Halihazırda kira altında olup, gelir getirici bir mülk konumundadır. Taşınmaza ait görseller Resim 11'de sunulmuştur.

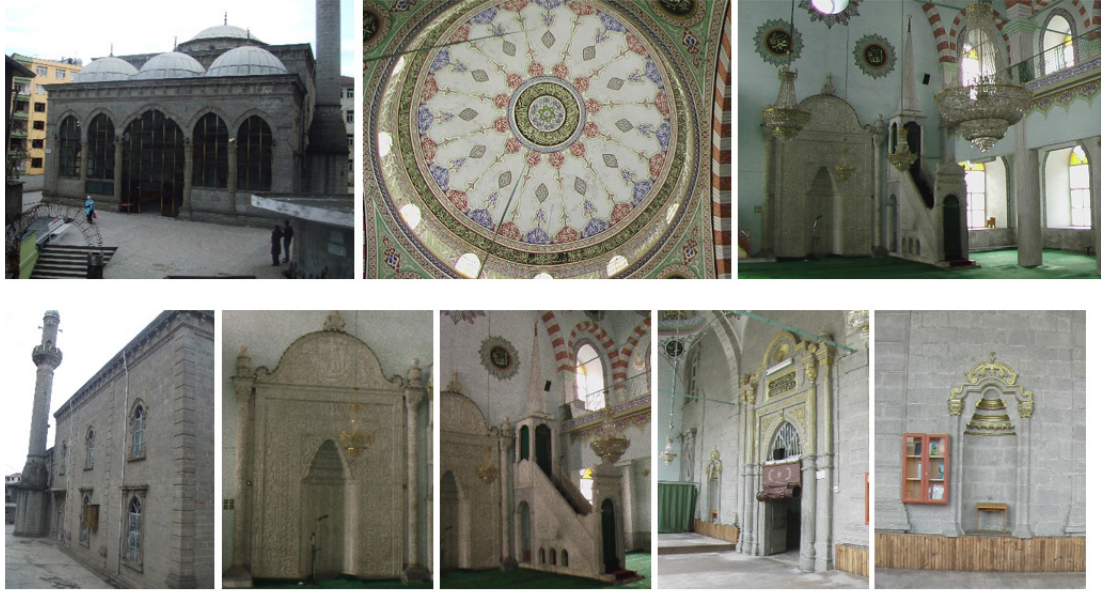
**Resim 12.** Yeni Cami restorasyon öncesine ait fotoğraflar

Yapım tekniği ve üslubu ile döneminin özelliklerini gösteren Akçaabat Yeni Camisi, ilçenin merkezinde yoğunluğun oldukça fazla olduğu bir alanda bulunmaktadır. 1970'li yıllarda onarım gördüğü bilinen eser, gelişen restorasyon anlayışı ile 2006-2007 yıllarında Vakıflar Genel Müdürlüğü'nce restorasyona alınmıştır. Genel durumu kabul edilebilir seviyede olan eserde ağırlıklı uygulamalar çevre düzenlemesi ve iç sıva- kalem işleri üzerinde yoğunlaşmıştır. Eserin restorasyon öncesine ait görselleri Resim 12'de sunulmuştur.

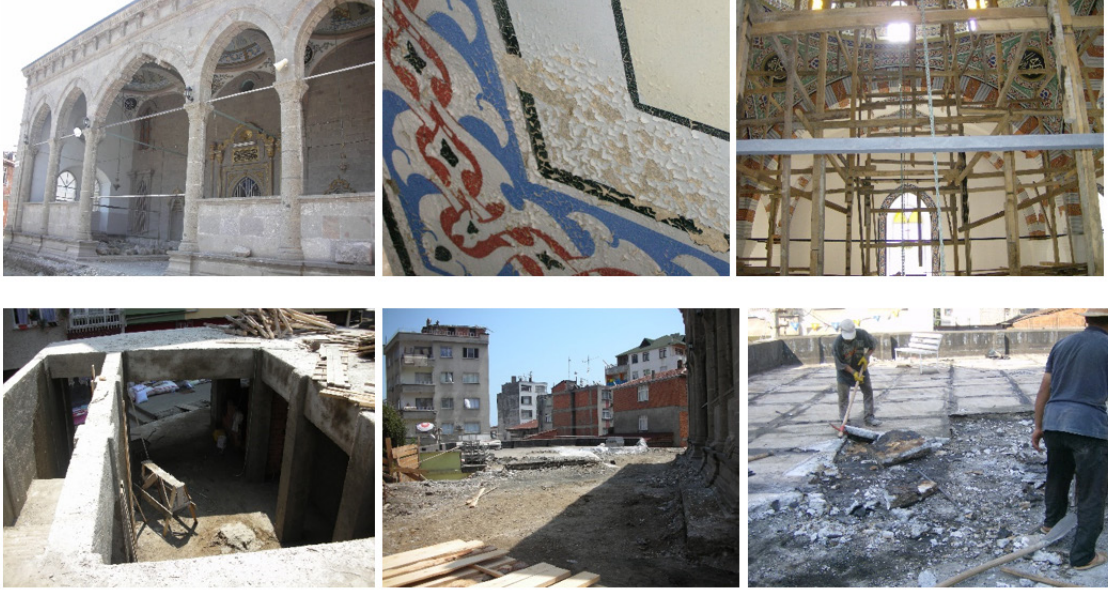
**Resim 13.** Yeni Cami Restorasyon Aşamasına Ait Fotoğraflar

- Caminin son cemaatinin alüminyum kaplamaları sökülmüş, son cemaat özgün açık haline dönüştürülmüştür.
- Cami cephelerinde yüzey temizliği yapılarak çürüyen taşlar yenilenmiştir.
- Kubbede kurşun örtüde bozulmuş olan kısımlar kaldırılmış ve kurşun örtüleri yenilenmiştir.
- Kalem işlerinin estampajları alınmış, cami kubbeleri hariç bozuk ve çimento esaslı iç sıvalar sökülerek yenilenmiştir.
- Kalem işi yapılacak satırlarda alçı zemin hazırlanarak toprak boya ile alınan estampajlar doğrultusunda kalem işleri yenilenmiştir.
- Ahşap döşeme yenilenmiştir.
- Mihrap, minber ve kürsüde yüzey temizliği yapılmıştır.
- Minarede yüzey temizliği yapılmış, çürüyen taşlar yenilenmiştir.
- Cami güneydoğusunda zemin altı kotuna betonarme WC-Şadırvan teşkil edilmiş ve avluda çevre düzenlemesi yapılmıştır.

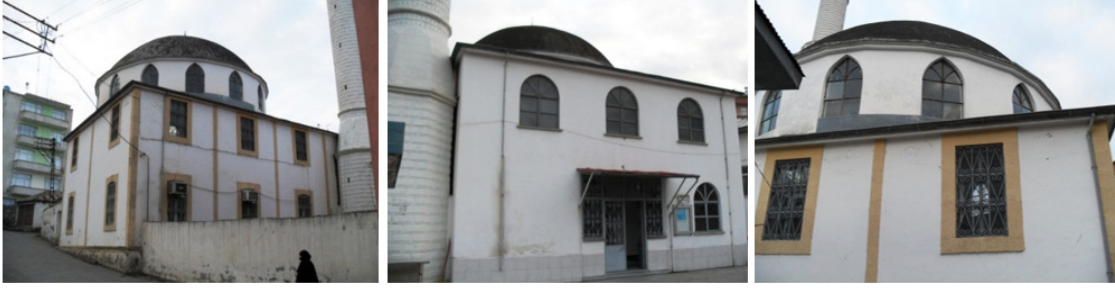
**Resim 15. Dürbinar Camisinin restorasyon öncesine ait görüntüler**

Akçaabat Dürbinar Mahallesi Camisi, yapılan restorasyon uygulamaları ile çehresi en fazla değişen eserlerden biridir. Restorasyondan önce yoğun müdahale görmüş yapı, orijinal kimliğinden oldukça uzak bir görüntü sergilemekteydi. Trabzon Vakıflar Bölge Müdürlüğü tarafından 2013-2014 yıllarında gerçekleştirilen onarım kapsamında Koruma Kurulu onaylı projesine göre yapı eklentilerinden arındırılmış ve betonarme kubbesi yıkılarak ahşap çatılı hale dönüştürülmüştür. Eserin 2013-2014 yılları restorasyon öncesi halini gösterir fotoğraflar Resim 15'te sunulmuştur.

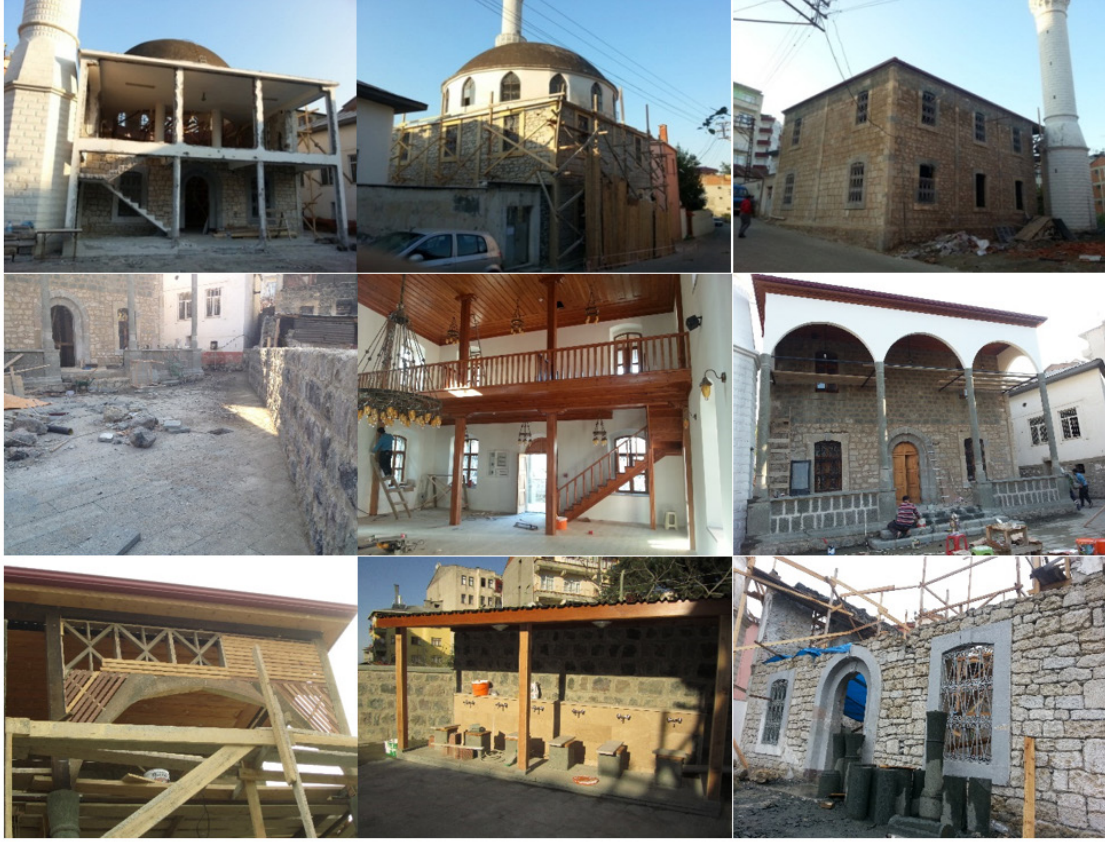
**Resim 16.** Dürbinar Camisi restorasyonuna ait görüntüler

- Eklenti betonarme son cemaat mekânı, mahfil katı ve kubbe yıkılarak yapıdan arındırılmış, çatı ahşap olarak inşa edilmiştir. Son cemaat mekânı projesi doğrultusunda taş sütunlar üzerinde oluşturulan bağdadi kemerler ile oluşturulmuştur.

- Özgünü ahşap olan, mahfile çıkış merdiveni, yer döşemesi, pencere doğramaları, tavan kaplamaları ve minberi yeniden ahşap olarak teşkil edilmiştir.
- Yapının kuzey cephesi, projesine göre eklentilerinden arındırılmış ve kuzey cephe duvarı tamamlanmıştır.

- Yonutaşı mihrap yağlı boyalardan arındırılmış ve orijinal taş öğeler ortaya çıkarılmıştır.
- Camideki çimentolu iç sıva horasan sıva olarak yenilenmiş, dış cepheleri sıvadan arındırılmış, temizlik ve derz yapılarak orijinal taş doku ortaya çıkarılmıştır.

- Taş elemanların bozuk olanları çürütülerek yenilenmiştir.
- Betonarme minare boyanmış, külahı kurşun kaplanmıştır.
- Caminin doğusunda zemin altında tuvalet yerleştirilmiş, avluda şadırvan çözülmüş ve çevre düzenlemesi yapılmıştır.

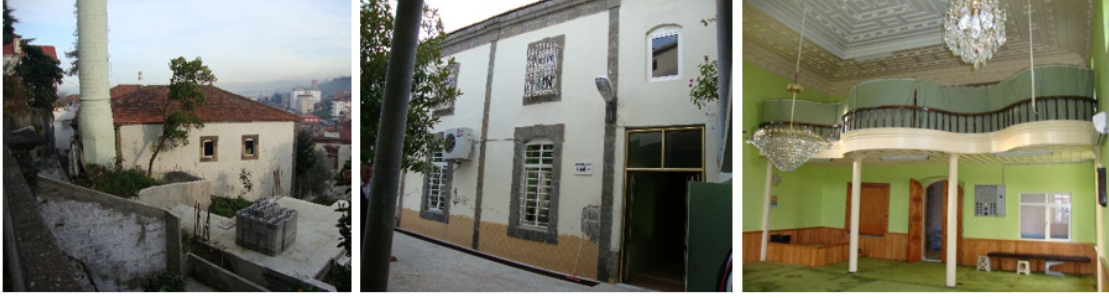
**Resim 18.** Orta Mahalle Camisi restorasyon öncesi fotoğrafları

Akçaabat Orta Mahalle, sit alanı olarak da tescil edilmiş Akçaabat'ın eski yerleşiminin olduğu ve özgün yapılarla önemli bir kültür varlığı özelliği gösteren bir alandır. Bu alanda bulunan Orta Mahalle Camisi de estetik ve özgünlük olarak bulunduğu alanı tamamlayan bir yapı durumundadır. 2015 yılında Trabzon Vakıflar Bölge Müdürlüğüne gerçekleştirilen restorasyonundan önce çeşitli bilinçsiz müdahaleler görmüş olun yapı restorasyondan sonraki durumu ile alanda kullanımının yanında önemli bir gezinti ögesi olarak da ortaya çıkmıştır. Resim 18'de restorasyon öncesi camiye ait, iç ve dış mekân görselleri sunulmuştur.

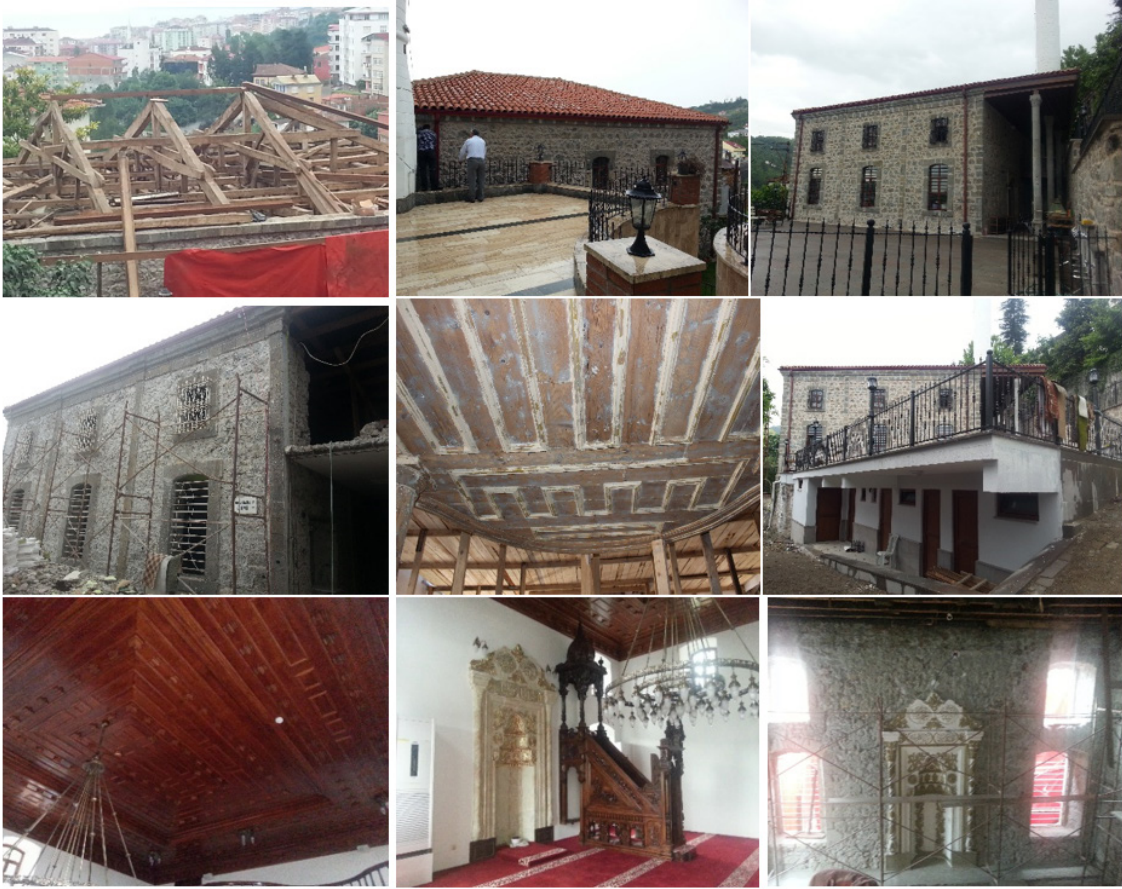
**Resim 19.** Orta Mahalle Camisi restorasyon süreci görselleri

- Caminin çatı kiremit kaplamaları toplanmış, ahşap çatının bozuk öğeleri sökülerek tahkimat yapılmıştır. Ahşap çatının üzerine bitümlü kiremit altı levhası serilerek üzerine oluklu klasik kiremit döşenmiştir. Çatı arasında döşeme üzerine 10 cm kalınlıkta camyünü şilte ile ısı yalıtımı yapılmış, saçak alın tahtaları sökülerek orijinali doğrultusunda sert ağaçtan yenilenmiştir. Çatıda galvanizli çekme sacdan yağmur olukları ve iniş boruları yapılmıştır.

- Caminin son cemaat mekanının kapatılmış kısmı açılarak restorasyon projesindeki şekilde düzenlenmiştir.
- Cami çevresinde drenaj uygulaması yapılmıştır.

- Pencere doğramaları sert ağaçtan yenilenmiştir.
- Dış cephedeki sıvalı yüzeyler raspa edilmiş orijinal taş doku ortaya çıkarılmıştır. Taş yüzeylerde yüzey temizlikleri yapılmış, derzler horasan harcı ile yapılmış ve bozuk taşlar çürütülerek yenilenmiştir.

- Yağlı boya kaplı ahşap tavan raspa edilmiş ancak tavanının tamamen çürümüş ve kurtlanmış olduğu belirlenmiştir. Bu itibarla ahşap tavan kaplaması sökülerek, orijinal örneği doğrultusunda harim tavanı yenilenmiştir.

- Mahfil altı tavanın ahşaplarının yapılan raspa neticesinde sağlıklı olduğu belirlenmiş olup yalnızca bozuk çıtaları yenilenmiş ve raspa yapılarak korunmuştur.

- Ahşap döşeme sökülerek, bozuk öğeler sert ağaçtan kirişli ahşap döşeme yenilenmiştir.
- Ahşap mihrabın taş kısımları boyadan arındırılmış bozuk taşlar değiştirilmiş, alçı kısımları ise elden geçirilmiştir.

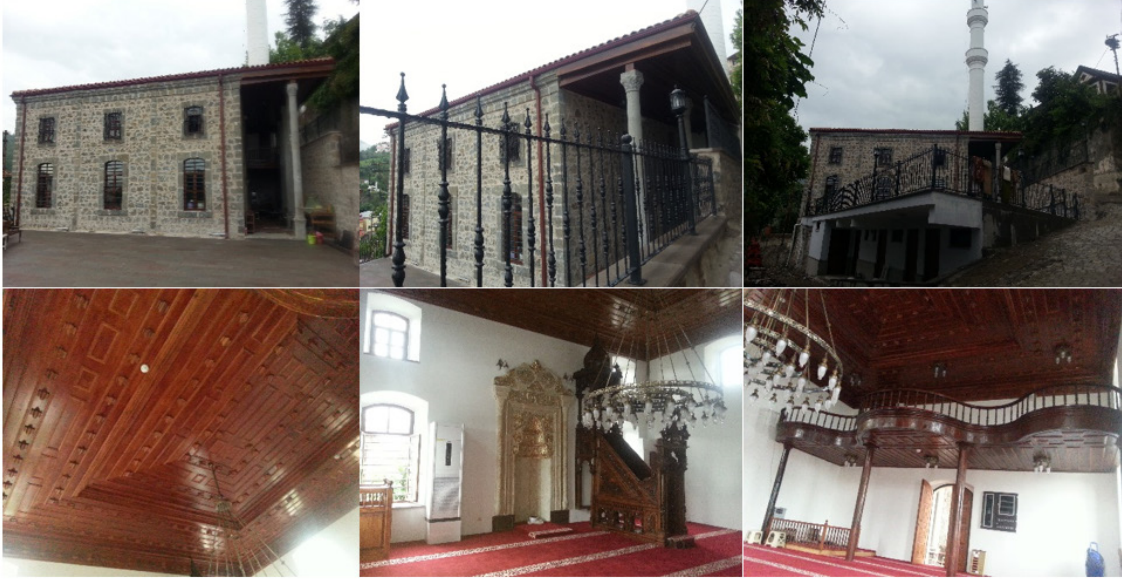
Resim 20. Orta Mahalle Camisi restorasyon sonrası görüntüleri

- Ahşap işlemeli kapıda itina ile boya raspası yapılarak ıslah edilerek korunmuştur.
- Cami beden duvarlarındaki çimento esaslı sıvalar raspa edilerek horasan harcı ile yenilenmiştir.
- Betonarme minarenin sıva tamiratları yapılarak silikon esaslı grenli boya ile yeniden boyanmış, külâhı kurşun ile kaplanmıştır.
- Caminin batısında avlu altında yer alan mekânda restorasyon projesine göre müstemilat yapılmıştır. Bu kapsamda erkek ve kadın tuvaletleri, abdest alma mekanları, çay ocağı ve depo mekanları oluşturulmuştur. Avlu alanında taş kaplama, ferforje korkuluklar şadırvan düzenlemeleri ile çevre düzenlemesi tamamlanmıştır.
- Elektrik tesisatı ve çevre aydınlatmalar yenilenmiştir.
