TITLE: CLINICAL AND RADIOGRAPHIC EVALUATION OF FIBER AND METAL POST-CORE  
SYSTEMS: 5 YEARS FOLLOW UP

## Clinical and Radiographic Evaluation of Fiber and Metal Post-Core Systems: 5 Years Follow up

**Aim:** The aim of the study is to evaluate single crown restorations with different post-core systems clinically and radiographically.

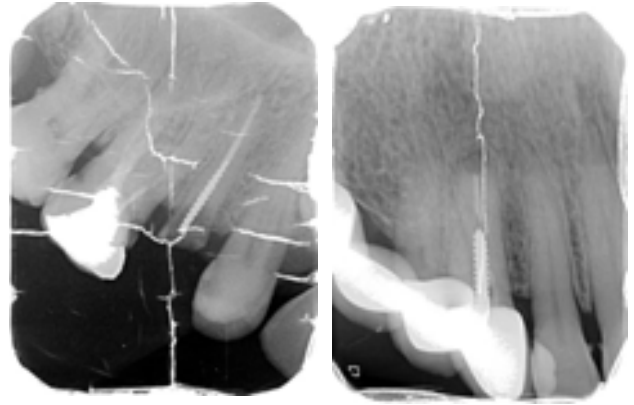
Komplikasyon gelişen diğer bir hastada ise 15 numaranın periapikal filmi yer almaktadır (Resim 3). Dişte post kırığı sonucu krona retansiyon kaybı ve çürük oluşumu gözlenmiştir.

**Resim 3.** Komplikasyon gelişmiş 15 numaralı dişin röntgen.

**Resim 4.** Kanalda tekrar oluşan enfeksiyon.

Diğer bir vakamızda ise 13 numaralı dişin kanalında tekrar enfeksiyonuna bağlı apikal kemik kaybı gözlemlenmiştir. Röntgeni resim 4'de bulunmaktadır.
