TITLE: KENTSEL AÇIK YESİL ALANLARIN ENGELLİLER İÇİN EVRENSEL STANDARTLAR  
KILAVUZU KAPSAMINDA DEĞERLENDİRİLMESİ: KAHRAMANMARAS ENGELLİLER SEVGİ  
PARKI ÖRNEĞİ

## KENTSEL AÇIK YEŞİL ALANLARIN ENGELLİLER İÇİN EVRENSEL STANDARTLAR KILAVUZU KAPSAMINDA DEĞERLENDİRİLMESİ: KAHRAMANMARAŞ ENGELLİLER SEVGİ PARKI ÖRNEĞİ

Bu çalışma Kahramanmaraş'ta bulunan "Engelliler Sevgi Parkı"nın engelliler için evrensel standartlar kılavuzu kapsamında değerlendirilmesi amacıyla gerçekleştirilmiştir. Bu kapsamda kılavuzdaki; yaya yolları ve kaldırımlar, rampalar ve merdivenler, yaya geçitleri ve otoparklar, açık ve yeşil alanlar başlıkları kapsamındaki standartlar ile alandaki mevcut durum karşılaştırılarak değerlendirilmiştir.

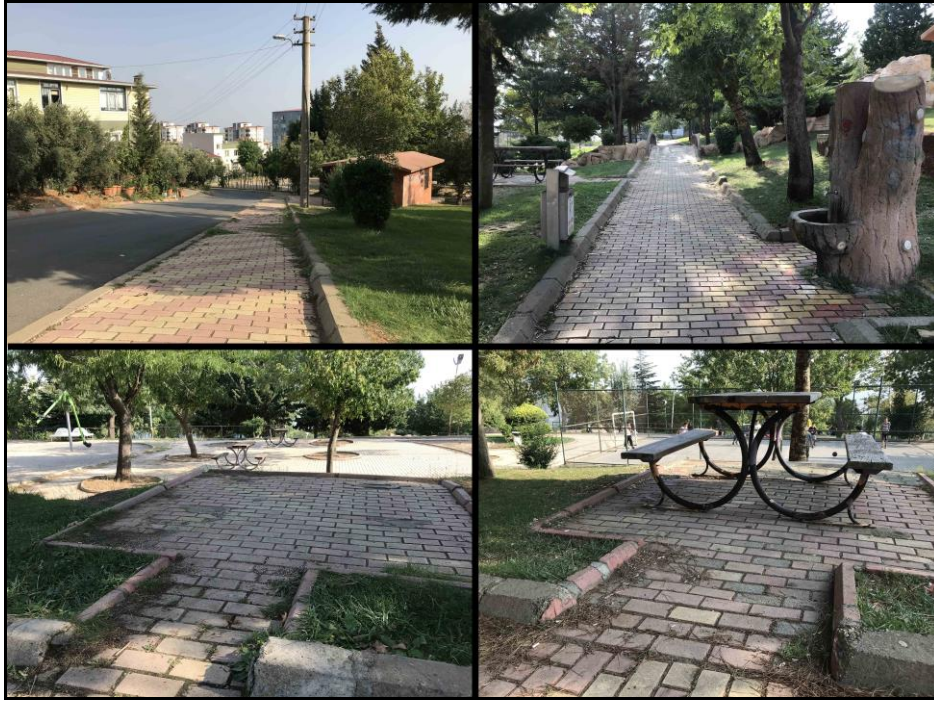
Şekil 2. Yaya Yolları ve Kaldırımlar

Kaldırım genişlikleri genellikle 200 cm.'dir. Bazı küçük alanlarda bu genişlik 110 cm.'ye kadar düşmektedir. Çevrede durak ve dükkân bulunmamaktadır. Pürüzlü yüzeyler eğimin bozulmasına neden olsa da genel kaldırım eğimi çoğunlukla uygundur. Yaya kaldırımı çevresinde su oluğu veya drenaj sistemi bulunmamaktadır. Yaya kaldırımları ve yürüyüş yollarında duyumsanabilir yüzey veya kılavuz izler bulunmamaktadır. Çalışma alanı bordür yükseklikleri 9-15 cm. aralığında değişmektedir. Yürüme yolları üzerinde ağaç tesisi veya kent mobilyası bulunmamaktadır. Kent mobilyaları sayısının evrensel tasarım standartları kılavuzuna göre yeterli sayıda olduğu fakat engelliler için giriş-çıkış, yükseklik gibi standartları karşılamadığı ve kullanım açısından uygun olmadığı tespit edilmiştir. Çalışma alanındaki farklı noktalardan yaya yolları ve kaldırımlara ait görüntüler Şekil 2'de verilmiştir. Yaya kaldırımı ve yürüyüş yollarında güvenlik açısından engel oluşturacak bir unsura rastlanmamıştır (Tablo 2).

Bu çalışma kapsamında Engelliler Sevgi Parkı engelliler için evrensel tasarım standartları kılavuzu kapsamında değerlendirilmiştir. Alandaki yaya yolları ve kaldırımların kılavuza göre genişlik, eğim ve yüzey kaplamaları açısından uygun olmasına rağmen kaldırım döşemelerinde zaman içerisinde aşınmalar ve çökmeler meydana gelmiş ve bu durumun yaya sirkülasyonunu etkiler nitelikte olduğu görülmüştür. Yol kenarlarında ve alan içerisinde

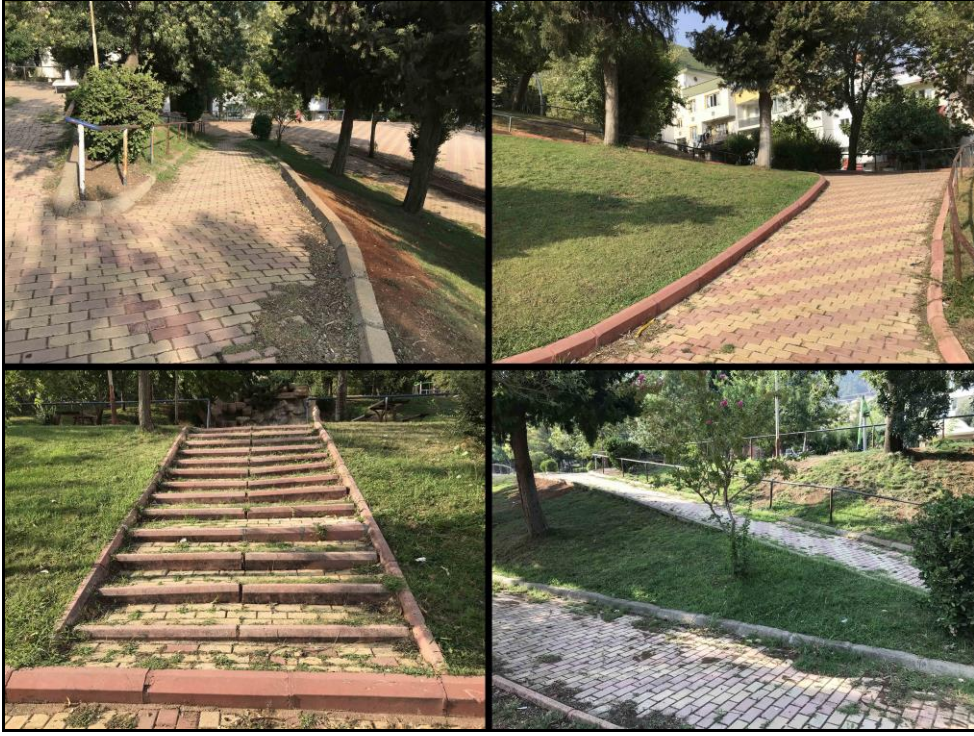
**Şekil 3.** Rampalar ve Merdivenler

Çalışma alanında tesis edilen engelli rampalarının genişliklerinin evrensel tasarım standartları kılavuzuna göre uygun olduğu gözlemlenmiştir. Rampa eğimleri çoğunlukla standartların üzerinde olup ortalama %15 eğimli rampalar kullanıldığı tespit edilmiştir. Rampalarda uygun noktalarda sahanlık kullanılmamıştır. Rampa yüzey döşemelerinin genellikle standartlara uygun olduğu görülmüş ancak başlangıç ve bitiş noktalarında farklı yüzey dokusu oluşturulmamıştır. Rampa çevresinde küpeşte tek taraflı olarak kullanıldığı görülmüştür. Uzun rampalarda dinlenme amaçlı oturma birimi bulunmamaktadır. Rampa çevresinde koruma bordürü bulunmaktadır. Çalışma alanının farklı noktalarından rampalar ve merdivenler Şekil 3'te verilmiştir. Çalışma alanındaki merdivenlerde rıht yükseklikleri uygun olmasına rağmen yüzey döşemeleri, duymasabilir yüzey kullanımı, sahanlık kullanımı açısından uygun olmadığı tespit edilmiştir (Tablo 3).

Erişilebilirlik konusunda engelli rampaları önemli bir yer teşkil etmektedir. Eğimli bir arazi üzerinde tesis edilmiş olan çalışma alanında nicelik bakımından uygun genişlikte ve sayıda engelli rampası bulunmaktadır. Ancak olması gereken eğim standartlarının çok üstünde, yer yer %15 eğim derecesini geçen engelli rampaları tesis edilmiştir. Ayrıca engelli rampalarında küpeşte ve korkuluklar tek taraflıdır ve güvenlik riski oluşturan bölgeye konumlandırılmamıştır. Rampa yüzeylerinde çökmeler ve döşemelerde bozulmalar bulunmaktadır. Bu nedenle alanda sirkülasyonu sağlayabilecek nicelikte rampa bulunmasına rağmen nitelik bakımından engellilerin bu rampaları kolaylıkla kullanması mümkün görünmemektedir.

Çalışma alanında ihtiyaç duyulan noktalarda merdivenlerin kullanılmış olduğu gözlemlenmiştir. Merdiven genişlik ve rıht yükseklikleri kılavuz standartlarına uymaktadır. Ancak merdivenlerde kullanılan döşemelerin çökmesiyle merdivenlerde girinti çıkıntılar oluşmuştur. Bu durum merdiven kullanımının güvenliğini tehdit etmektedir. Ayrıca alanın hiçbir yerinde kullanılmayan görme engelliler için duyumsanabilir yüzey merdiven çevresinde de kullanılmamıştır. Parkın görme engellilerin erişilebilirliği konusunda kullanıma uygun olmadığı düşünülmektedir.

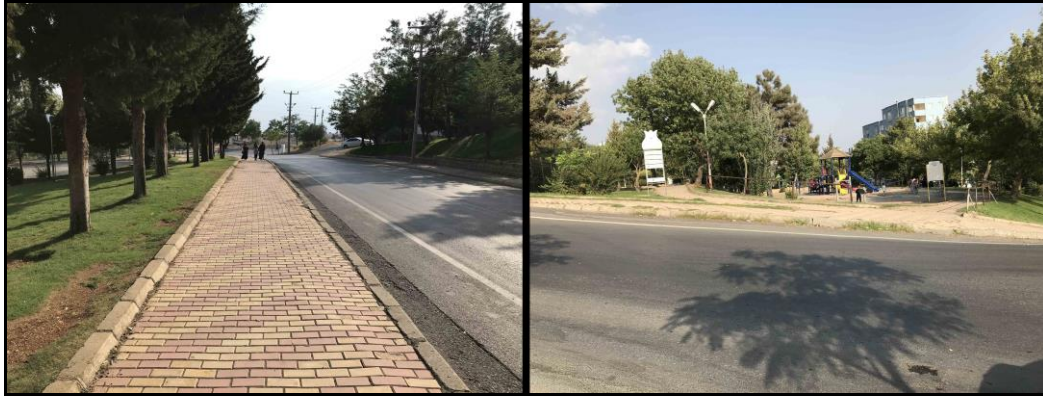
Şekil 4. Park Yakın Çevresi

Elde edilen bulgulara park yakın çevresinde bulunan ana ve ara yollarda yaya geçidi tesis edilmediği görülmüştür (Şekil 4). Park alanı ve yakın çevresinde otopark bulunmamaktadır, araçlar yol kenarlarına gelişi güzel park edilmektedir (Tablo 4).

Çalışma alanının çevresinde bir adet ana yol ve 3 adet yan yol niteliğinde araç yolu bulunmaktadır. Ancak bu yollarda yaya geçidi uygulamasının olmadığı tespit edilmiştir. Özellikle yoğun şekilde çocuklar tarafından kullanılan parkta yaya geçitlerinin bulunmaması güvenlik sorunu olarak karşımıza çıkmaktadır. Alan çevresinde otopark tesis edilmediğinden araçların gelişi güzel bir şekilde park edildiği görülmektedir. Engelliler için evrensel tasarım standartları kılavuzunda belirtilen yeterli sayıda ve ölçüde otoparkın tesis edilmesinin alanın erişilebilirlik noktasında kullanımına katkı sağlayacağı düşünülmektedir.

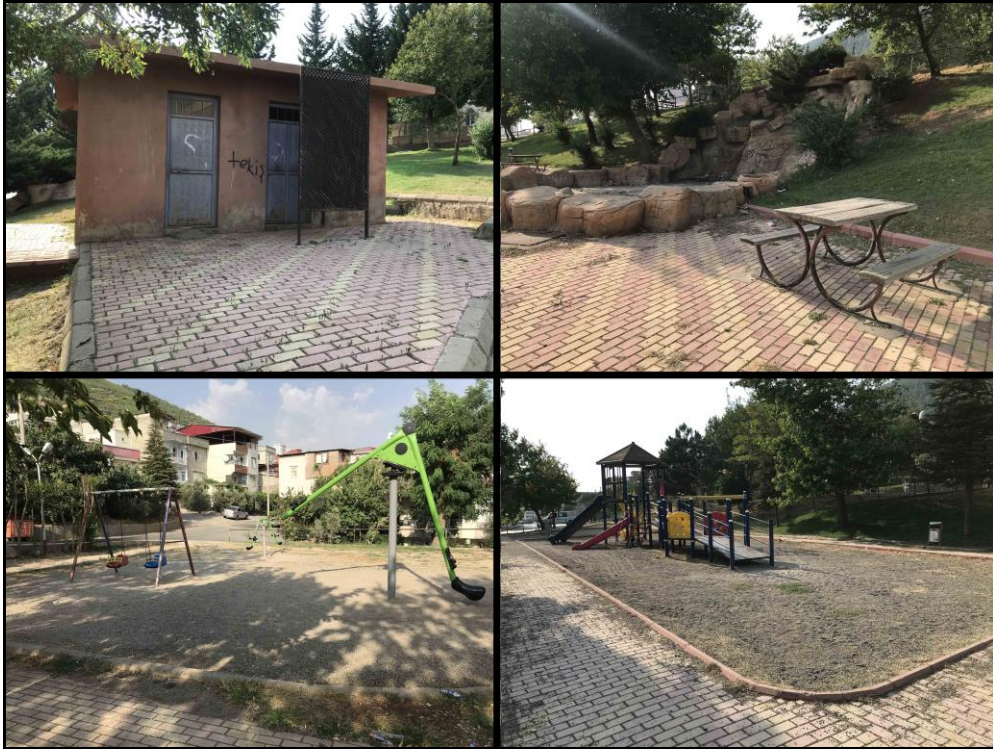
Şekil 5. Kent Mobilyaları ve Çocuk Oyun Alanları

Çalışma alanında yaya ve yürüme yolları eğimlerinin açık ve yeşil alan tesis ilkelerine uygun olduğu görülmüştür. Alanda kullanılan oturma birimi sayısı yeterli olup çeşitlilik açısından uygun olmadığı görülmüştür. Kent mobilyaları yüzey döşemesinde alanın diğer döşemelerinden farklı malzemeler kullanılmamıştır. Alandaki kent mobilyaları yürüme yollarına engel teşkil etmemektedir. Yaralanmayı/zedelenmeyi önlemek amacıyla kent mobilyalarının köşelerinin yuvarlatılmadığı belirlenmiştir. Oturma birimlerinin yanında engelli sandalyesi için boş sahanlık bulunmamaktadır. Alanın farklı noktalarında bulunan kent mobilyaları ve çocuk oyun alanları Şekil 5’te verilmiştir. Alanda bulunan tuvalet faal durumda değildir. Alanda acil durumlar için telefon kulübesi bulunmamaktadır (Tablo 5).

Çalışma alanı içerisinde kılavuzda belirtilen şekilde yeterli sayıda kent mobilyası olmasına rağmen oturma birimlerinin olduğu bölümün giriş çıkışlarında engelli geçişlerine engel olacak şekilde bordür ve/veya kot farkı bulunduğu tespit edilmiştir. Bu nedenle engelli bireylerin bu alanları kullanımında büyük zorluklar yaşayabileceği düşünülmektedir.

Alan içerisinde kullanıcılara yönelik 3 adet çeşme ve 1 adet tuvalet bulunmaktadır. Ancak çeşme ve tuvaletler kullanıma kapalı olup tuvaletlerin atıl bir biçimde metruk bir yapı olarak kaldığı görülmüştür. Bu durumun parkı kullanacak olan uzak mesafelerden gelen kullanıcılar için sorun teşkil edebileceği öngörülmektedir.
