TITLE: AGIZ İÇİ PORSELEN TAMİR SİSTEMLERİ

### INTRAORAL PORCELAIN REPAIR SYSTEMS

Dr. Nuray ÇAPA\*

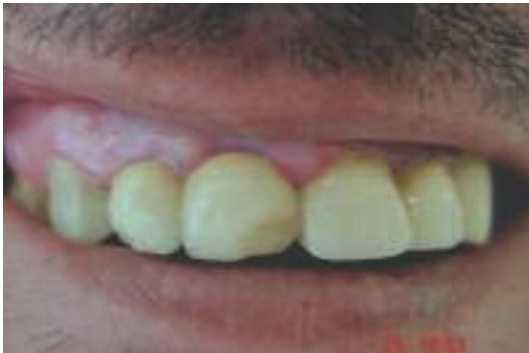
Resim 1 Metal destekli porselen restorasyonda sadece porselende oluşan kırık.

Porselen restorasyonlardaki kırıklara klinikte üç farklı şekilde karşılaşılr. Sadece porselende oluşan kırık, porselende oluşan kırıkla metalin bir kısmının açığa çıktığı kırık ve porselenin büyük bir kısmının kırılıp metalin tamamının açığa çıktığı kırıklardır<sup>14-16</sup>. Metal açığa çıkmadığı durumlarda daha kolay tamir yapılabilirken, fazla miktarda metal açığa çıkmışsa bu daha büyük bir problemdir. Çünkü porselen ve metal farklı iki karakterde malzemedir<sup>17</sup>. Kompozitin bağlanacağı yeterli porselen yoksa metal bağlanma yüzeyi olarak kullanılır.

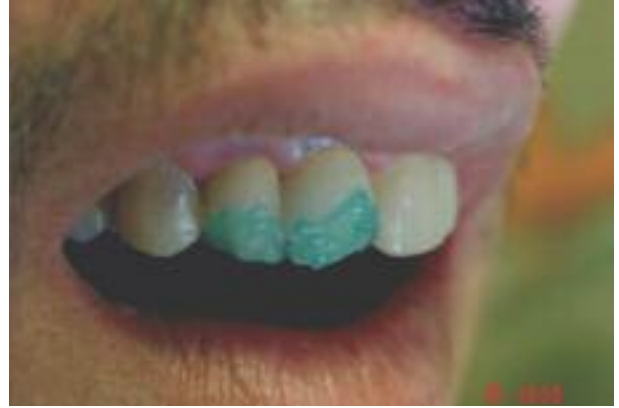
Resim 2 Kırık bölgesine asit uygulanması.

Tamir yapılacak yüzeyin asitle pürüzlendirilmesinde Hidroflorik asit (HF) veya Asitlendirilmiş fosfat florür (APF) jel kullanılabilir. HF asit, porselen pürüzlendirilmesinde en sık kullanılan ve fosforik asitten daha kuvvetli olan bir ajandır<sup>1</sup>. Seramiğin camı veya kristalin yapısındaki içeriğini çözer. Alumina içerikli porselenlere ve zirkonyum oksitte etkili değildir. Bu seramikler silika esaslı değildir ve silikon dioksit fazı içermezler<sup>23,24</sup>. Bu tip porselenlerde mikromekanik retansiyon, aliminyum oksit partikülleri ile air abrazyon yapılarak sağlanabilir. HF asit %5, %6, %8, %9.5, %10' luk konsantrasyonlarda kullanılabilir, ancak ağız içinde düşük konsantrasyonları (%6-10) tercih edilmelidir<sup>10</sup>. Silika oranı azaldıkça asitleme süresi ve asit konsantrasyonu arttırılmalıdır. Asitleme süresi değiştiğinde yüzey pürüzlüğü de değişir<sup>23</sup>. HF asit ağız içi uygulamasına başlamadan önce izolasyon amacıyla mutlaka rubber-dam ve cerrahi aspiratör kullanılmalıdır. Rubber-dam kullanılmadığı durumlarda ise tamiri yapılacak dişe komşu yumuşak dokulara ve sağlam restorasyon yüzeylerine

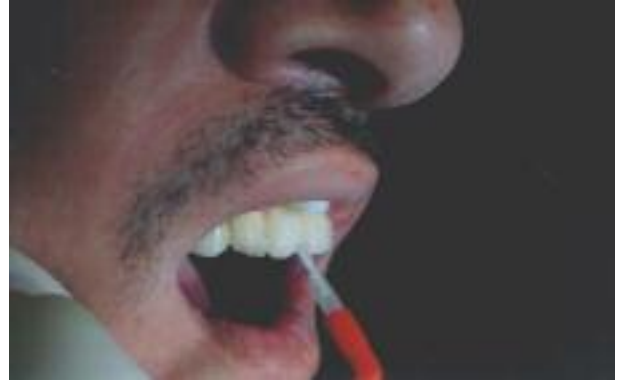
Resim 3 Bağlanma sağlayacak yüzeye silan ve bonding uygulaması.

Silan, porselen kırıklarının kompozitle tamirinde klinikte rutin olarak kullanılır. Porselen ve kompozit arasındaki bağlanmayı kuvvetlendiren bir ajandır. Bağlanma yüzeyinde mikromekanik retansiyon sağlandıktan sonra silan uygulanmasının bağlanma kuvvetini %25 arttırdığı bildirilmiştir<sup>7</sup>. Porselen-kompozit arasında mekanik bağlanma sağlanırken kimyasal bağlanma yeterli değildir. Kimyasal bağlanmayı arttırmak için silan bağlayıcı ajanın kullanılması tavsiye edilmektedir<sup>30-37</sup>. Silan; silikon (Si), hidrokarbon zinciri (R), organofonksiyonel (Y) ve hidrolize olabilen gruplardan (X<sub>3</sub>) oluşturulur. Bu X<sub>3</sub> grubu hidrolize olarak silanol gruplarını açığa çıkarır. Silanol grupları da seramik yüzeyindeki silanol grupları ile kondanase olur. Böylece siloksan bağları (Si-O-Si) oluşur. Bu sayede, rezin-porselen arasında kimyasal bir bağlanma oluşturulur (Rezin-Y-Silan-X-Seramik)<sup>8,30</sup>.

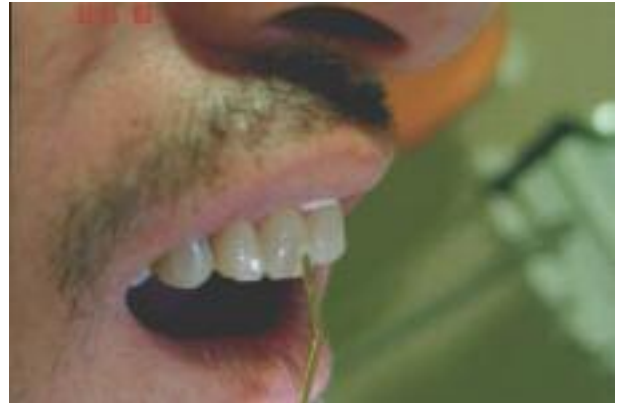
Resim 4 Kırığın kompozitle restore edilmesi.

Öncelikle mekanik bağlanmayı sağlamak için uygun yüzey işlemleri seçilir. Kimyasal bağlanma için ise, porselen yüzeyine silan ve metal yüzeyine metal primer uygulanır. Metal açığa çıktığı durumlarda metalin renginin maskelenmesi amacıyla opaker kullanılır. Daha sonra bonding ajanı ve kompozit uygulanır. Uygulanan kompozit restorasyonun cilalanmasıyla tamir işlemi tamamlanır ( Resim 1-6 ).

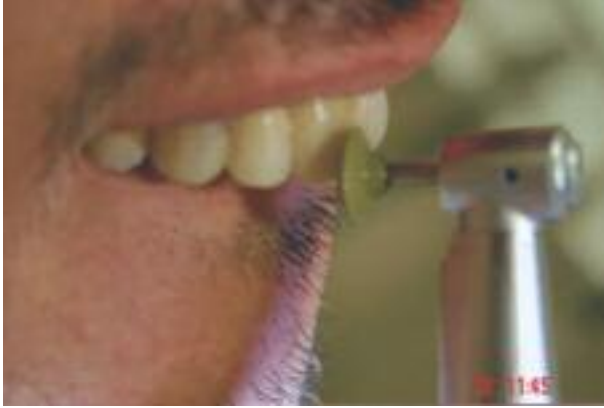
Resim 5 Kompozitle tamir edilen kırığın cilalanması.

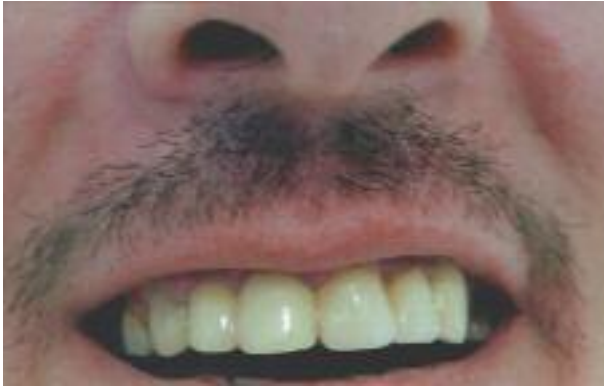
Resim 6 Kompozitle tamiri tamamlanmış restorasyonun görünüşü.
